地質調査の概要等について

2007年11月7日
東京電力株式会社

2. 発電所地表面および建屋の 測量結果(中間報告)について

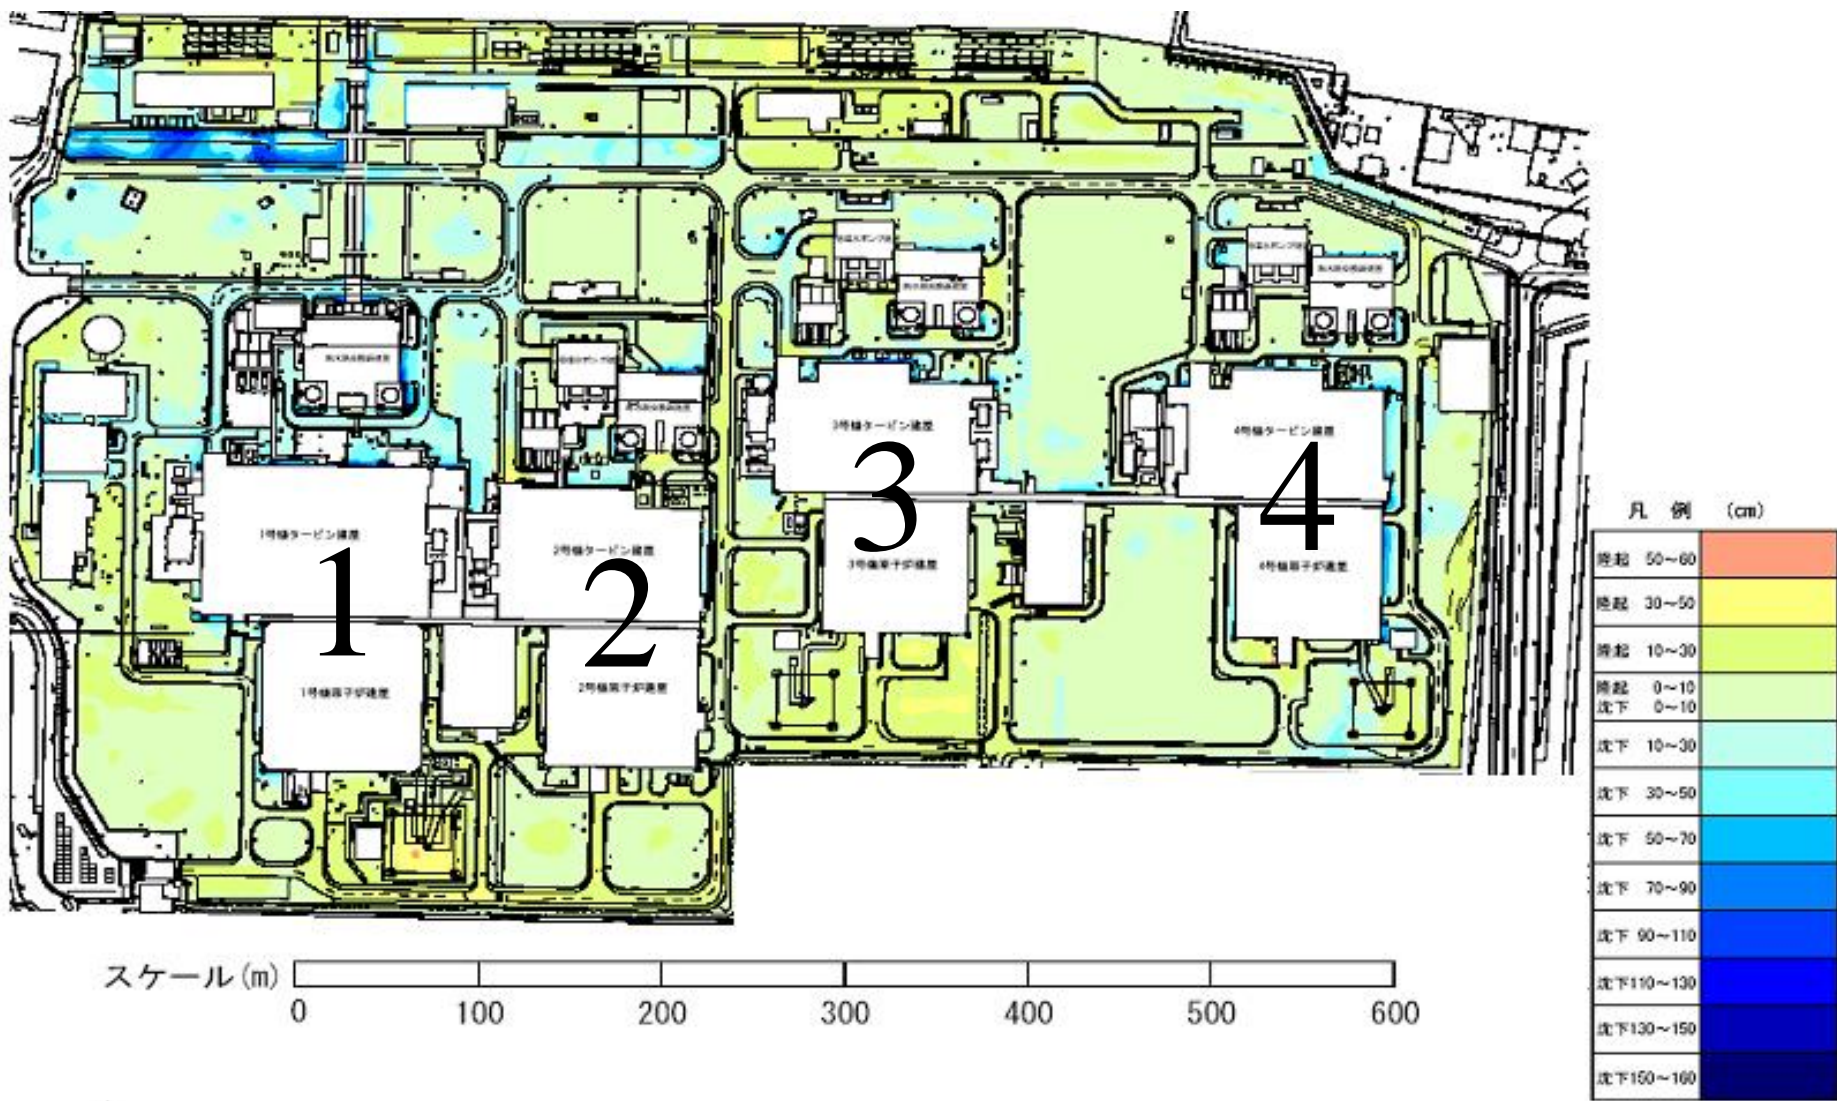
発電所地表面の測量結果(1-4号機側)

- 建屋の海側や、建屋沿いの地表面で沈下（埋め戻し部）
- 断層が動いたときに発生する大規模で直線的な沈下や隆起なし

国の水準点が復旧次第、正確な発電所地表面レベルをとりまとめる予定

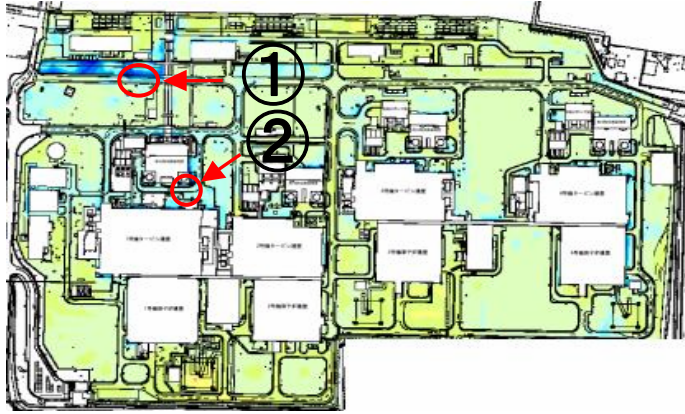
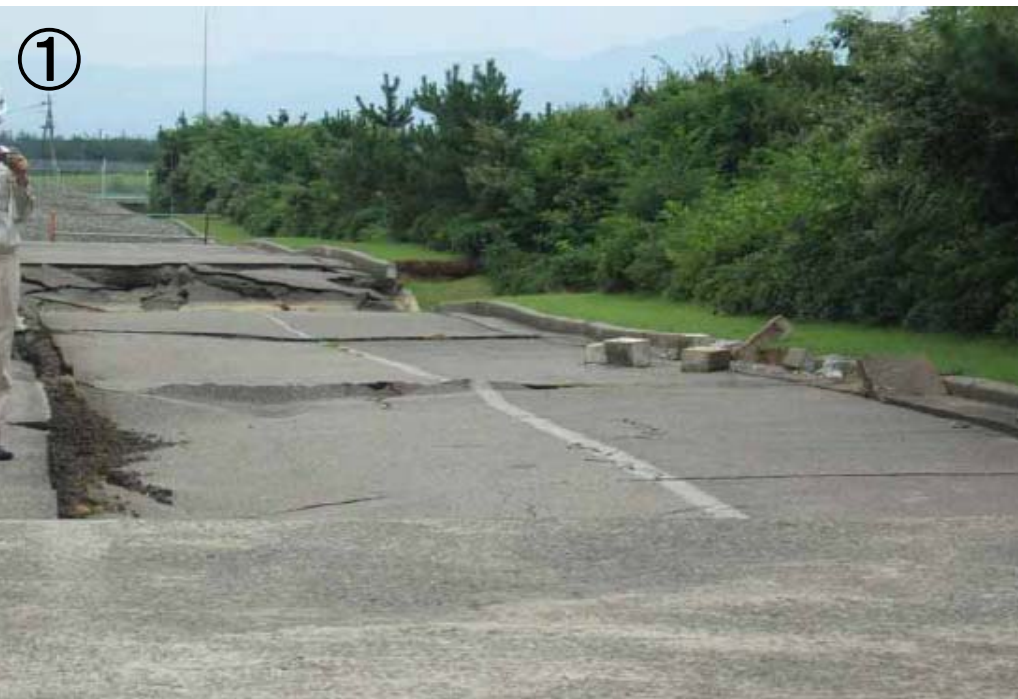
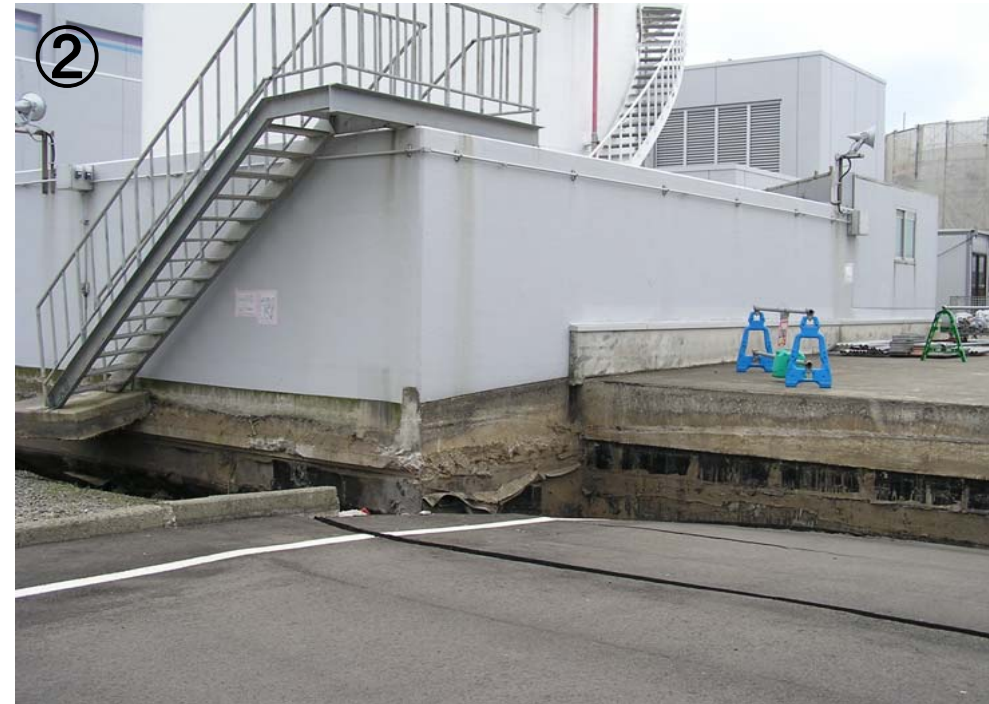
状況写真(1)

1～4号機側

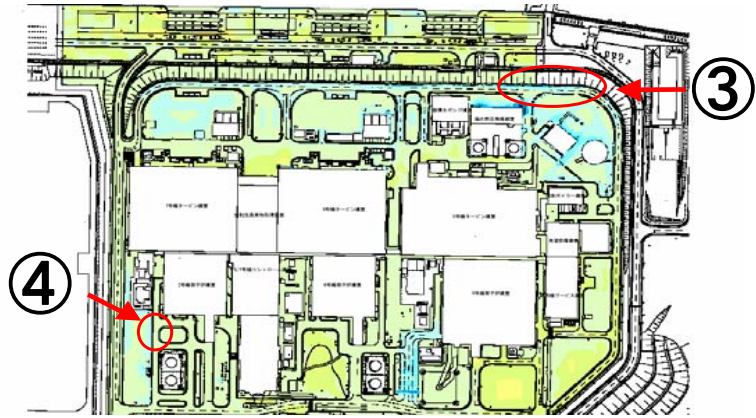
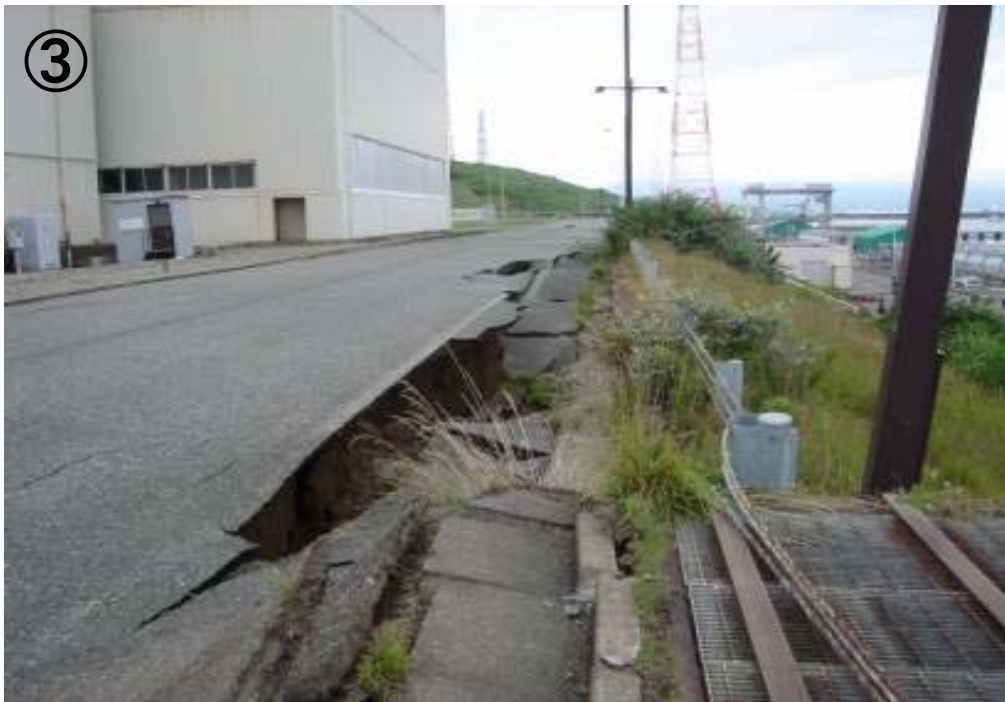
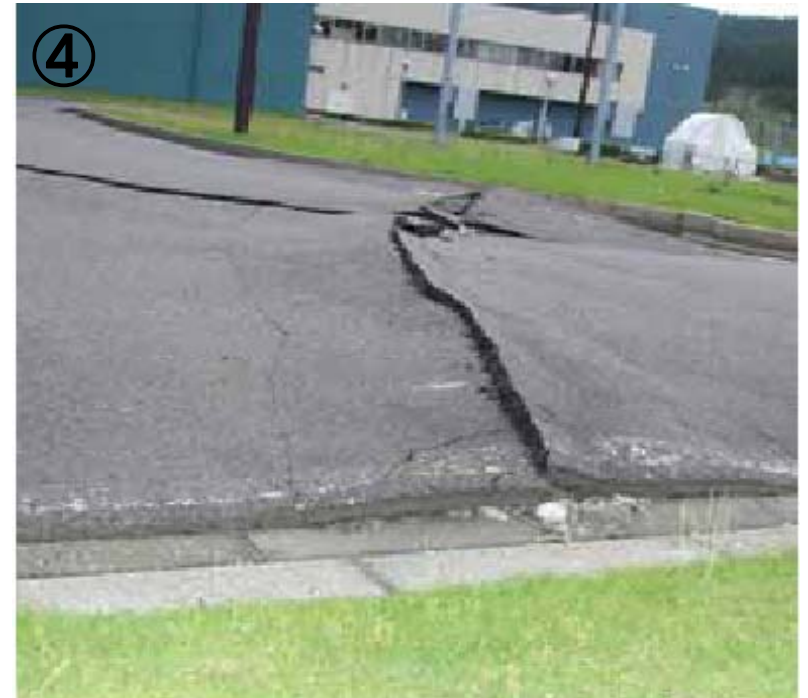
状況写真(2)

5~7号機側

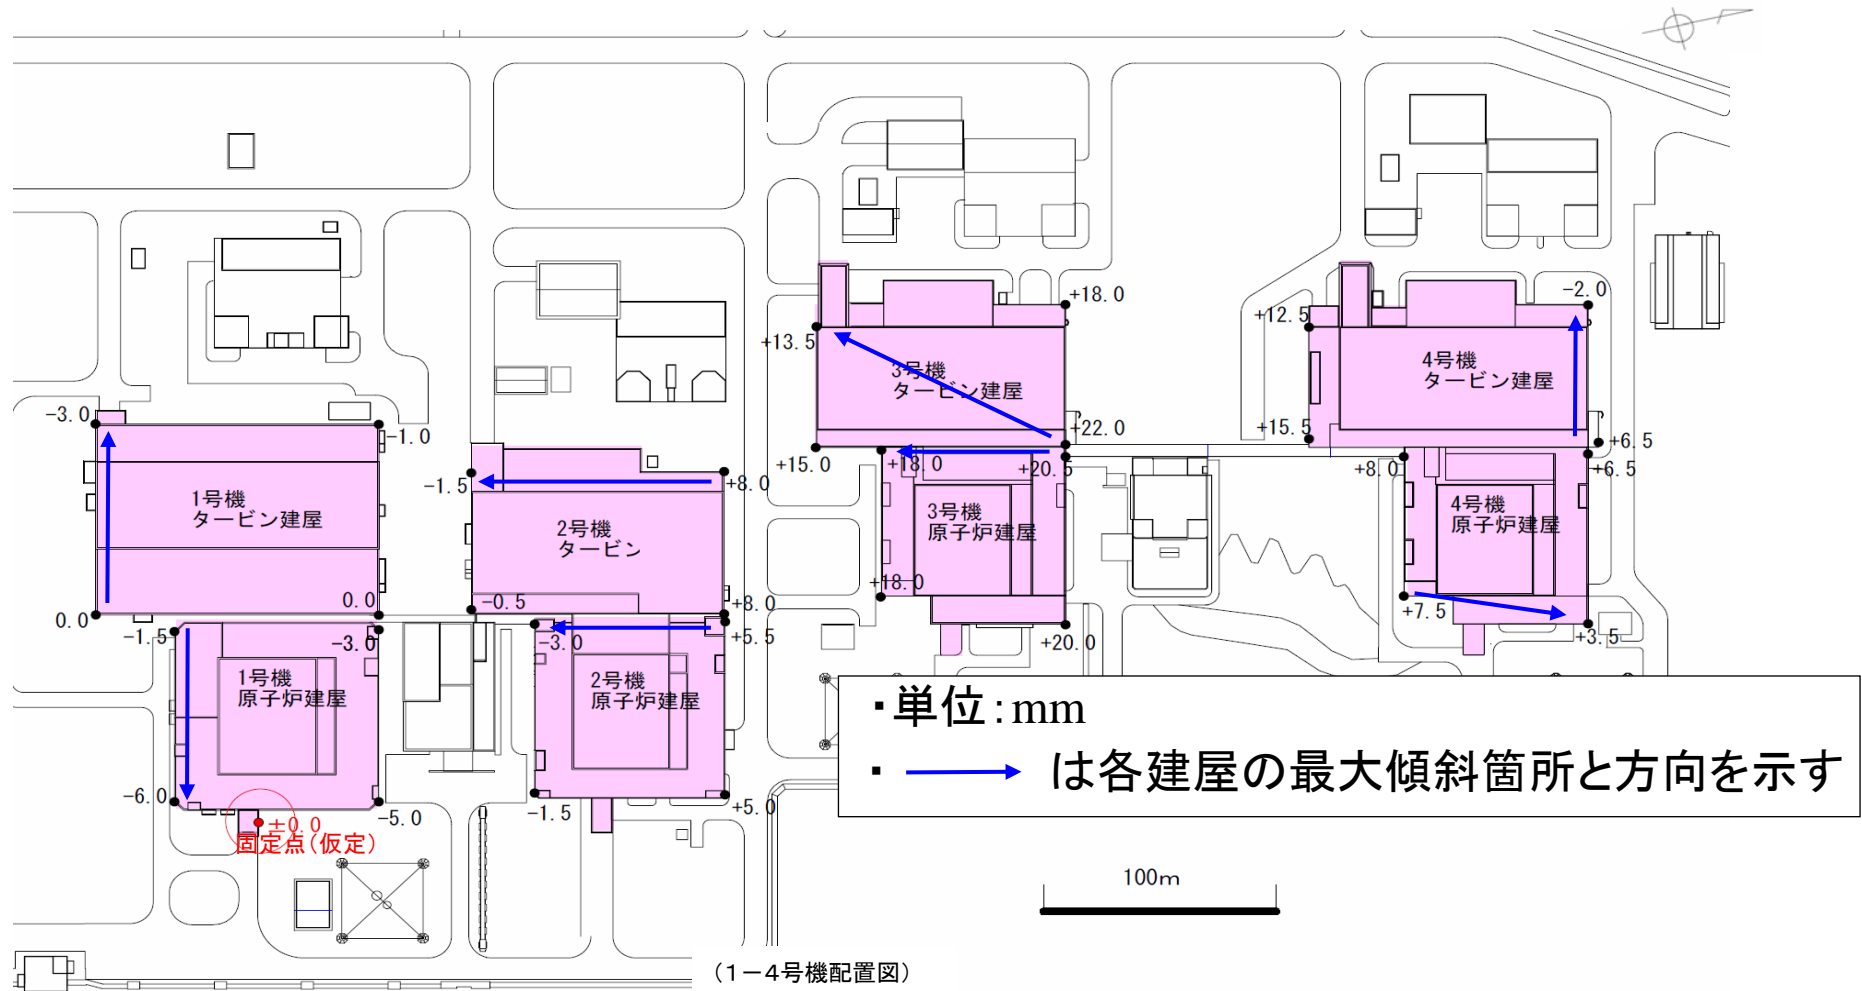
建屋の測量結果(1-4号機側)

建屋レベルは、地震前水準測量(平成18年5月に実施)に対する地震後水準測量の差分

原子炉建屋、タービン建屋については、構造上影響を与えるような大きな傾斜はなし

国の水準点が復旧次第、地震前後の正確な建屋レベルをとりまとめる予定

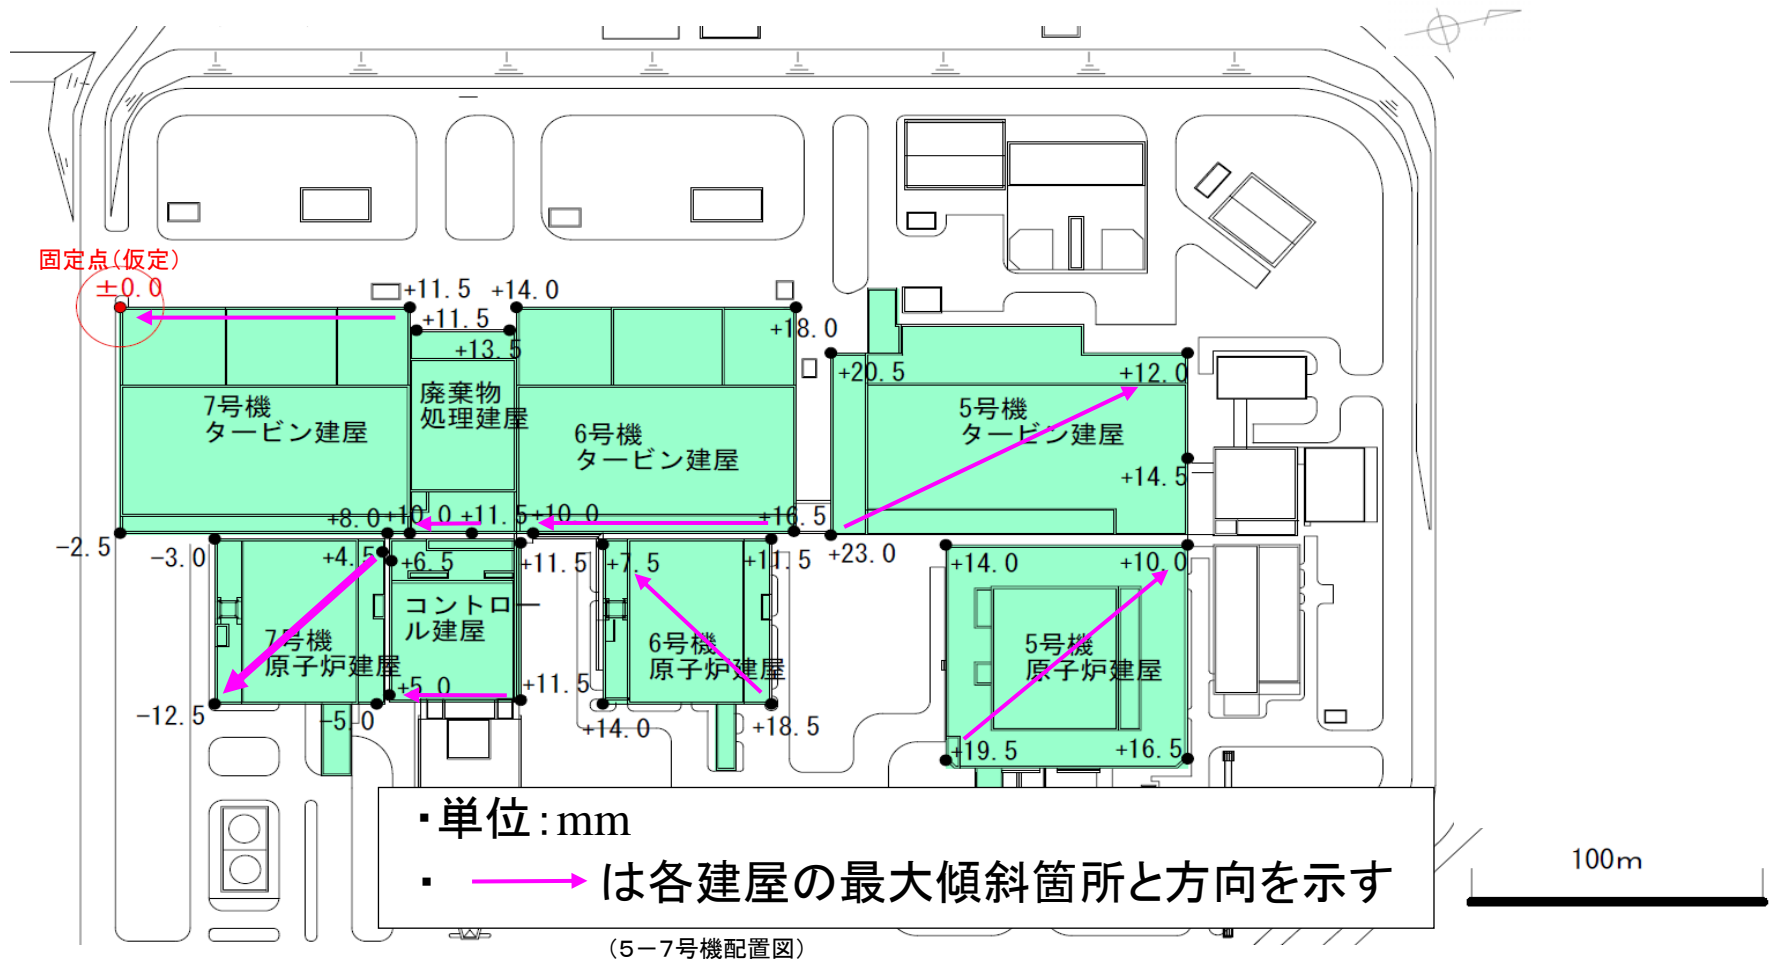
建屋の測量結果(5-7号機側)

建屋レベルは、地震前水準測量(平成18年5月に実施)に対する地震後水準測量の差分

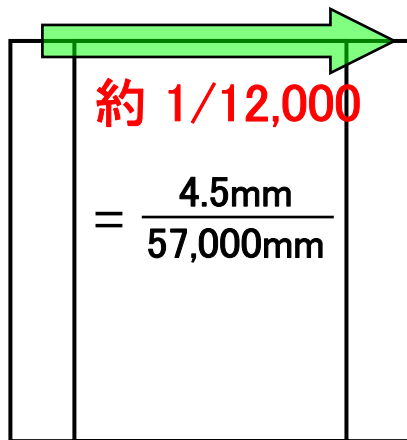
①当初測定時から地震前

矢印は最大傾斜箇所と方向 値は最大傾斜量を示す
