第175回「地域の会」定例会資料〔前回定例会以降の動き〕

柏崎刈羽原子力発電所における防火壁貫通部の 防火処置未実施について

— 地域の会ご説明資料 —

2018年1月10日
東京電力ホールディングス株式会社

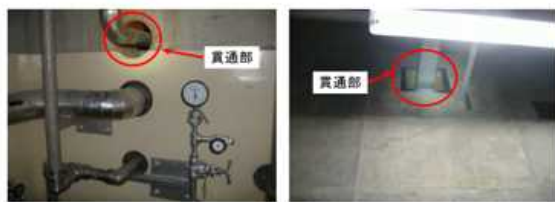
これまで建屋の壁に孔を開ける工事を行う際は、工事実施後の防火処置について、専門知識を有する部門に確認するルールがなかったため発生したものと推定しております。

新たに確認された防火壁貫通部の防火処置未実施箇所の例

1/2号機サービス建屋 地下1階
(放射性廃棄物処理系サブポンプ室入口付近)

4号機原子炉建屋 地下5階
(通路)

当社では、ケーブルの敷設問題を受け、2015年12月より安全に関する設備に対する工事管理については、エキスパート（社内専門家）による施工方法等の確認を実施した上で着工する仕組みを取り入れており、新たに同様の不適合を発生させない仕組みを構築しております。引き続き、この取り組みを確実に実施するとともに、施工後の防火処置状況の確認を適切に行い、再発防止に努めてまいります。

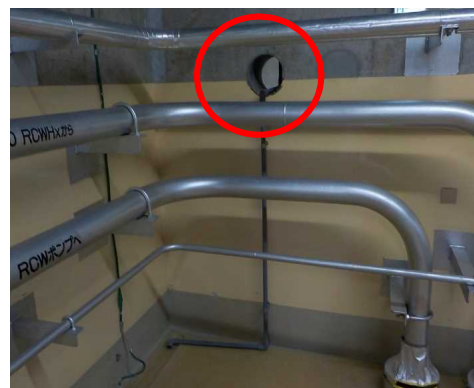
2号機原子炉建屋（管理区域）
地下1階

2号機原子炉建屋地下1階・地下5階（管理区域）の階段室で、防火区画に設定している壁の貫通部に、防火処置が施されていない箇所が計2箇所※あることを確認【建築基準法に抵触すると判断】

※地下階段室壁面から発生した漏水（浸みだし水）の排水用に設置された塩ビ配管（右図参照）

当該貫通部については、塩ビ配管を撤去し、モルタル詰めによる補修を行い防火措置を実施

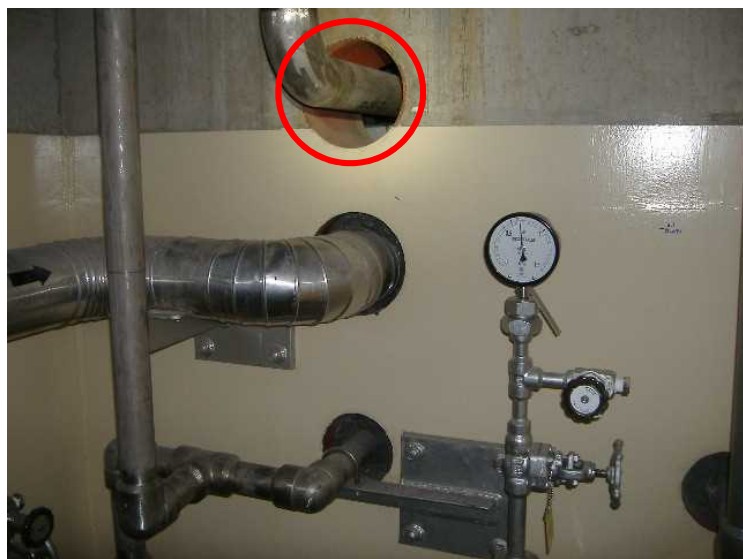
1 / 2号機サービス建屋 地下1階
(放射性廃棄物処理系サンプポンプ室入口付近)

新たに確認された防火壁貫通部の防火処置未実施箇所例

これまで建屋の壁に孔を開ける工事の際、工事実施後の防火処置について、建築基準法に関する専門知識を有する部門に確認するルールがなかったため発生したものと推定

- ケーブルの敷設問題を受け、2015年12月より、安全に関する設備に対する工事管理についてはエキスパート（社内専門家）による施工方法等の確認を実施した上で着工する仕組みを取り入れており、新たに同様の不適合を発生させない仕組みを構築。
- 引き続き、この取り組みを確実に実施するとともに、施工後の防火処置状況の確認を適切に行い再発防止に努める。
