第180回「地域の会」定例会資料〔前回定例会以降の動き〕

6号機タービン建屋(非管理区域) 電解鉄イオン供給装置からの海水の漏えいについて

中央制御室換気空調系ダクトの点検状況について

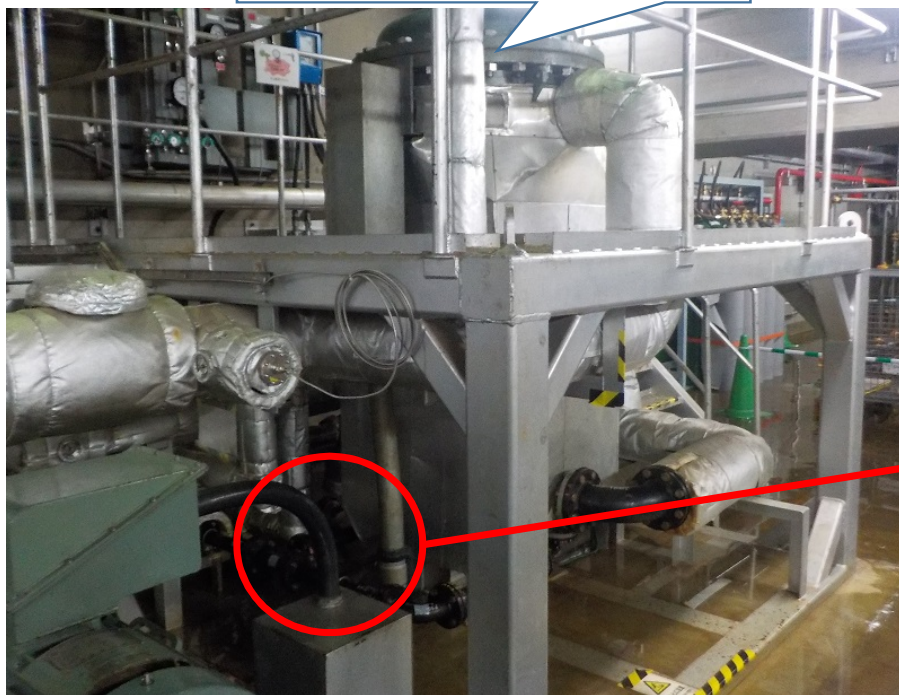
号機	6号機 タービン建屋（非管理区域）	
件名	電解鉄イオン供給装置からの海水の漏えいについて	
不適合の概要	<p>2018年6月4日午前11時40頃、6号機タービン建屋地下2階（非管理区域）において、電解鉄イオン供給装置*の点検後の確認運転を実施し、通常運転に移行しました。</p> <p>その後、午後1時30分頃に同装置の配管接続部（フランジ部）から海水（約5,400リットル）が周辺の床に漏えいしていることを、協力企業作業員が発見しました。</p> <p>このため、同装置の運転を停止し、漏えい箇所の前後の弁の閉操作を実施したことにより午後1時48分に漏えいは停止しました。</p> <p>本事象による外部への放射能の影響はありません。</p> <p>* 電解鉄イオン供給装置 熱交換器（原子炉建屋補機冷却系およびタービン建屋補機冷却系）の海水側配管内面に耐食性に優れた酸化鉄系防食（サビ防止）被膜を形成する装置。</p>	
安全上の重要度／損傷の程度	<p><安全上の重要度></p> <p>安全上重要な機器等 / その他</p>	<p><損傷の程度></p> <p><input type="checkbox"/> 法令報告要</p> <p><input checked="" type="checkbox"/> 法令報告不要</p> <p><input type="checkbox"/> 調査・検討中</p>
対応状況	<p>漏えいした海水については、排水処理を実施しております。</p> <p>漏えいの原因については現在調査中です。</p>

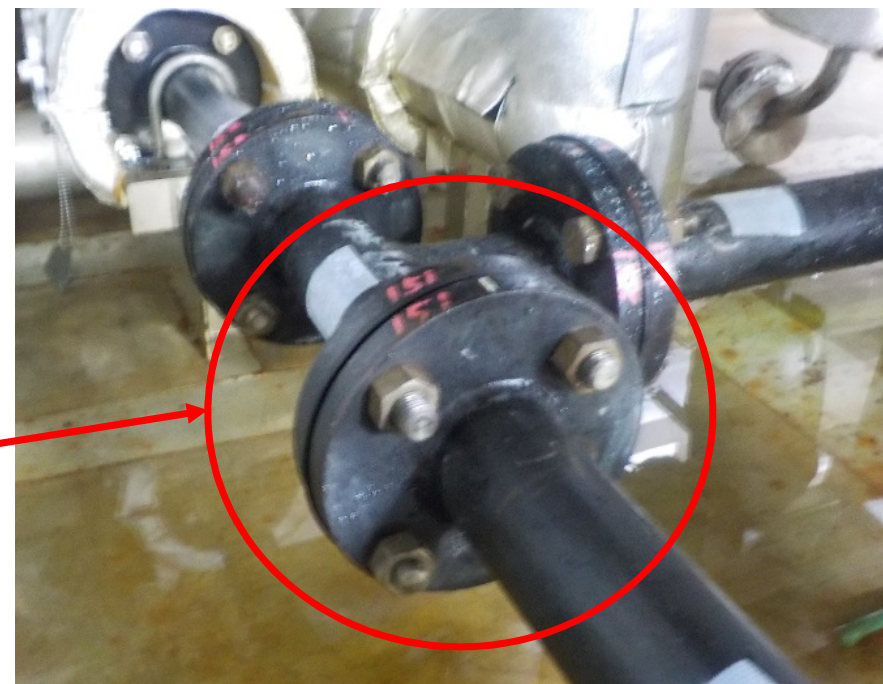
電解鉄イオン供給装置の周辺の海水漏えい状況

電解鉄イオン供給装置近傍にある配管接続部
漏えい箇所(配管接続部)

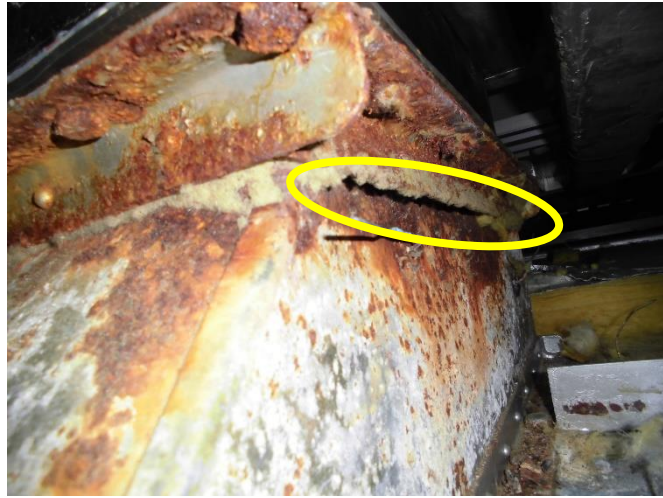
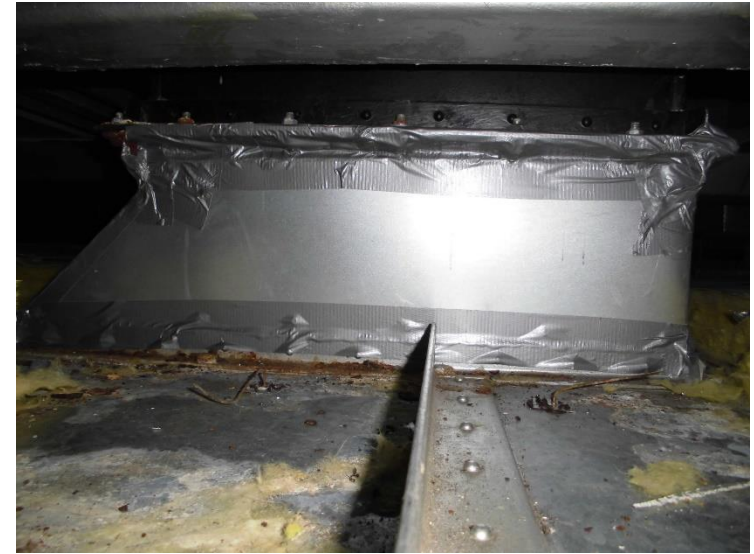
- ・ 前回の公表(2018年5月10日)以降、5月16日に2号機において、中央制御室換気空調系ダクト外気取入口点検時、ダクト継手部に腐食による隙間(約1cm×50cm)を確認しました。当該ダクトの応急処置は実施済みです。
- ・ これまでに確認された点検状況については別紙を確認願います。

拡大写真（隙間 約1 cm×50cm）

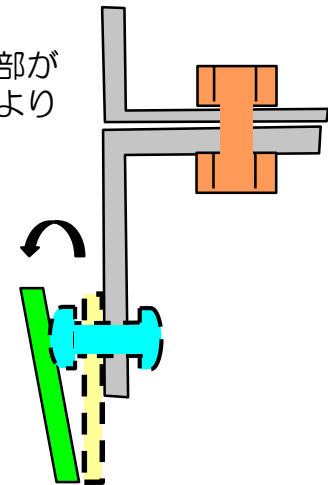
事象概要図

隙間：留め金具や鋼板部が腐食したことにより鋼板が開いた

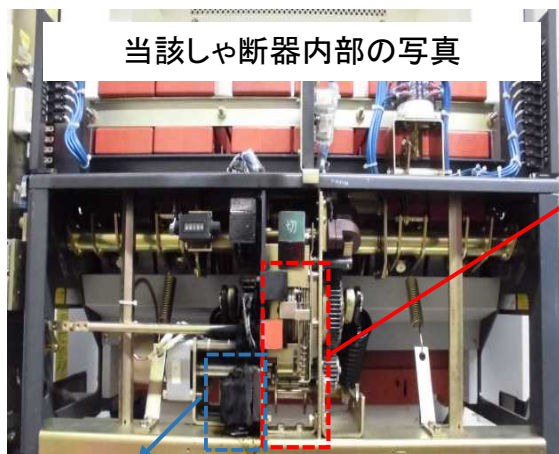
<焼損箇所:トリップコイル>
(しゃ断器に内蔵されており、しゃ断器の開放信号を感知しリンク機構部を動作させるための装置)

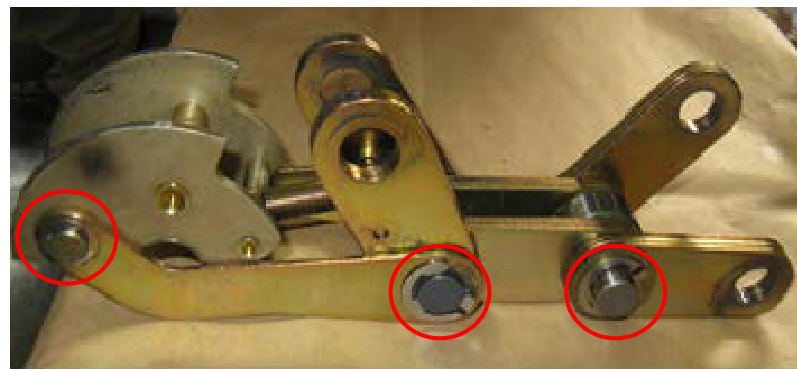
当該しゃ断器が動作しなかった原因は、同しゃ断器のリンク機構部へ潤滑剤を長期間、注油していなかったことにより、同しゃ断器のリンク機構部の潤滑剤が劣化(硬化)したこと、また、動作回数が少なく劣化した潤滑剤が固着し、リンク機構部の摺動抵抗(可動部の摩擦抵抗)が増大したことによるものと推定しました。

リンク機構部(しゃ断器を動作させるための部品の一部)

○:潤滑剤の劣化による硬化箇所(主な部位)

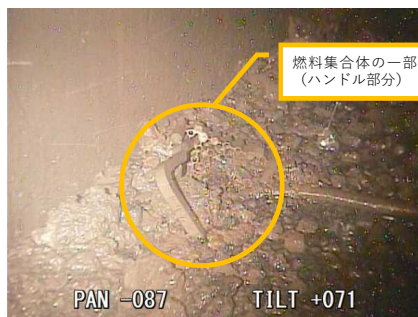
調査の結果、「原子炉内の構造物である燃料集合体の一部が落下している」、「小石状や粘土状に見えるものがペDESTAL底部に堆積している」状況を確認した。溶融した燃料が原子炉圧力容器を破損させたことにより、原子炉圧力容器下部（ペDESTAL内）に落下したと考えられ、構造物の周囲に確認された堆積物は、燃料デブリであると推定している。

2号機原子炉格納容器内部調査において確認した堆積物と燃料集合体の一部 (1月19日)
