## 第184回「地域の会」定例会資料〔前回定例会以降の動き〕

柏崎刈羽原子力発電所 1号機非常用ディーゼル発電機の過給機軸固着に関する  
報告書の提出について

「柏崎刈羽原子力発電所1号機 非常用ディーゼル発電機(B)の過給機軸固着について」 調査スケジュール

柏崎刈羽原子力発電所 1 号機  
非常用ディーゼル発電機（B）の過給機軸固着について  
（中間報告書）

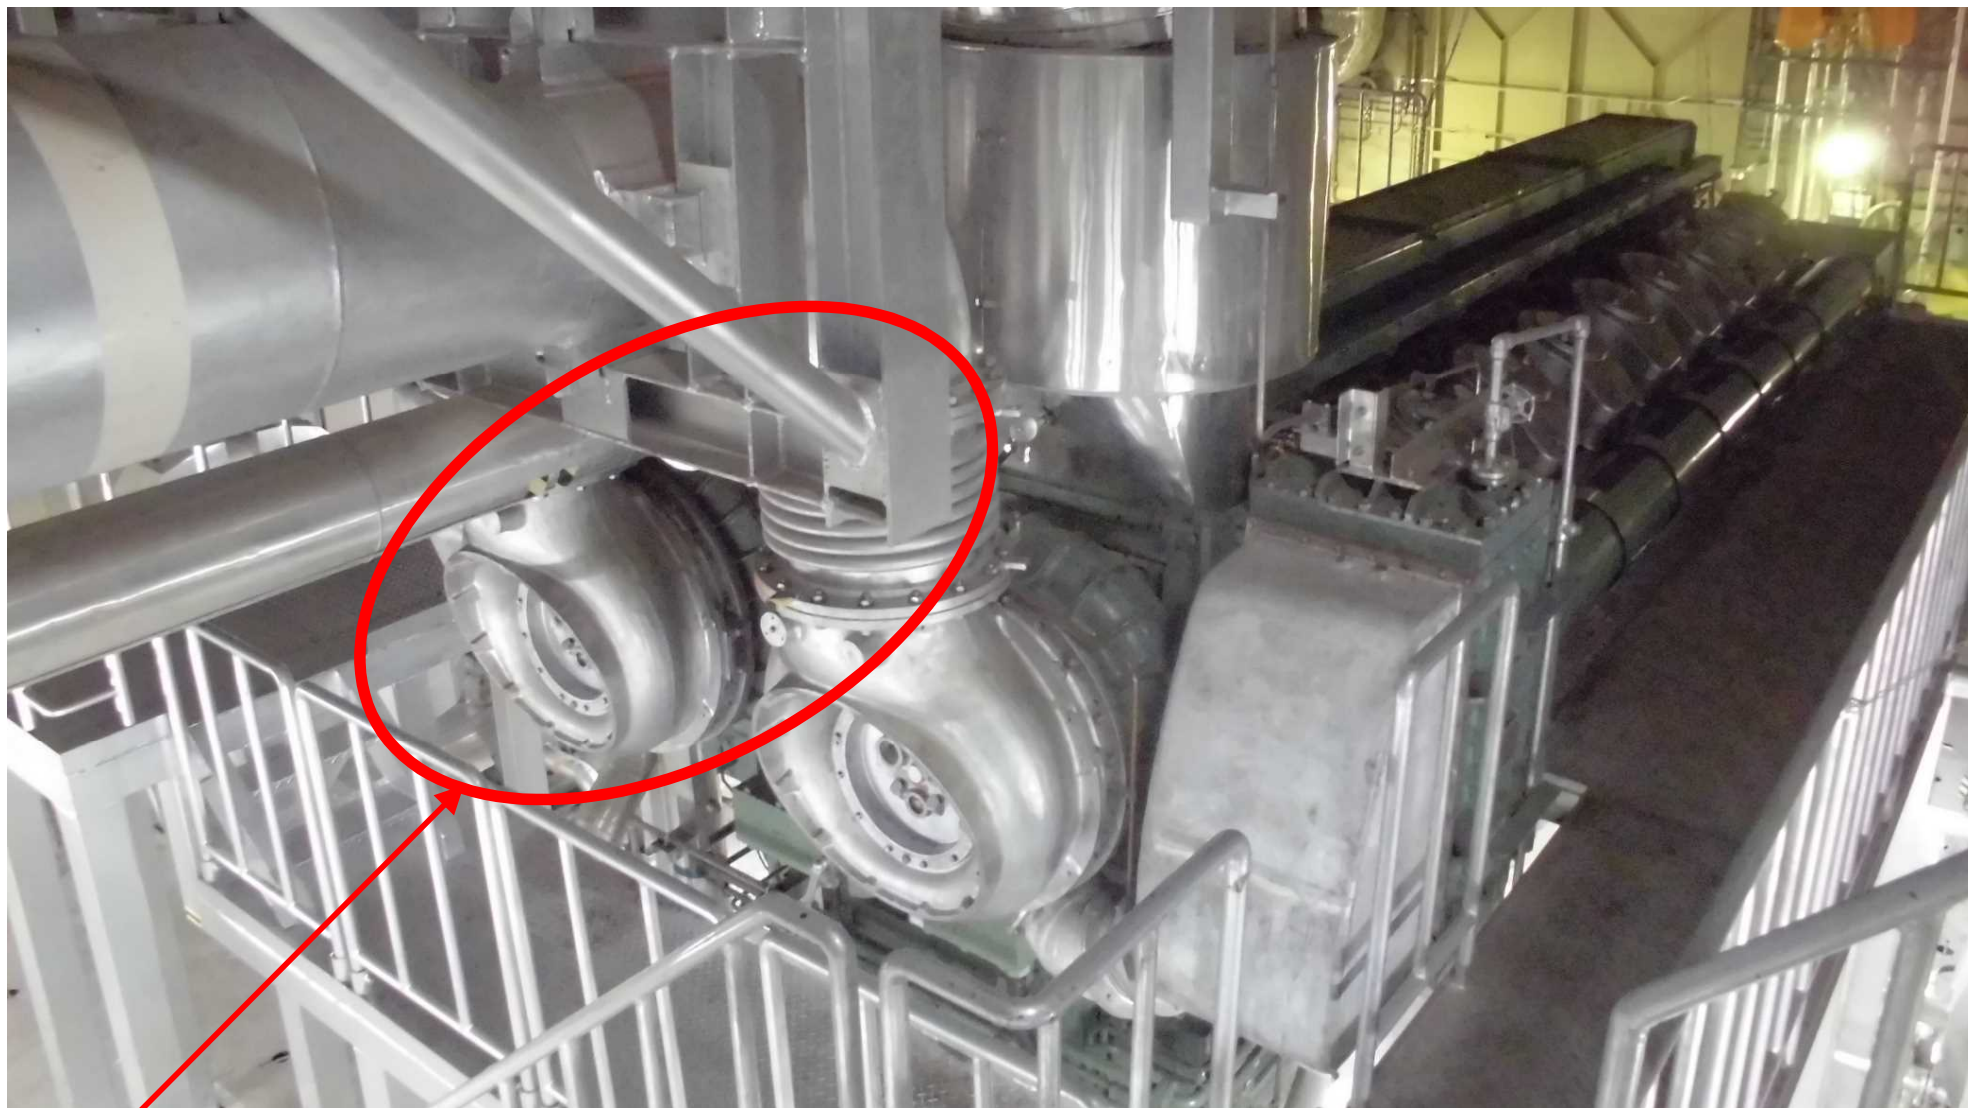
# 1号機 非常用ディーゼル発電機 (B)

場所	柏崎刈羽原子力発電所1号機	
件名	非常用ディーゼル発電機の過給機の軸固着について	
不適合の概要	<p>(発生状況)</p> <p>2018年8月30日14時30分、1号機原子炉建屋地下1階非常用ディーゼル発電機(B)室(非管理区域)において、非常用ディーゼル発電機*1(B)を定例試験のために起動し確認運転を実施していたところ、15時16分に異音が発生するとともに、発電機の出力が定格出力6,600kWから0kWに低下したため、非常用ディーゼル発電機(B)を手動停止しました。</p> <p>1号機の非常用ディーゼル発電機は、安全上重要な機器に該当しますが、現時点において保安規定に基づく機能要求台数は、他の2台にて満足しています。 (2018年8月30日お知らせ済み)</p> <p>その後、原因調査をしていたところ、本日(9月6日)、過給機*2の軸が固着していることを確認しました。過給機の軸固着に関する原因調査は、工場への持ち出しが必要となり、速やかな復旧が難しいことから、実用発電用原子炉の設置、運転等に関する規則第134条に基づく報告事象に該当するものと判断しました。このため、本日14時10分、原子力規制委員会に当該規則に基づく報告をいたしました。</p> <p>なお、今回の不具合による外部への放射能の影響はありません。</p> <p>*1 非常用ディーゼル発電機 所内電源喪失時に所内へ電源を供給するためのディーゼルエンジン駆動の非常用発電機。</p> <p>*2 過給機 機関の排気ガスのエネルギーを利用したタービンを回すことにより燃焼用空気を圧縮して機関に供給する装置(ターボチャージャー)</p>	
安全上の重要度/損傷の程度	<p>&lt;安全上の重要度&gt;</p> <p>安全上重要な機器等 / その他設備</p>	<p>&lt;損傷の程度&gt;</p> <p><input checked="" type="checkbox"/> 法令報告要</p> <p><input type="checkbox"/> 法令報告不要</p> <p><input type="checkbox"/> 調査・検討中</p>

当該過給機【軸固着あり】

対応状況	<p>今後、過給機が固着した原因を調査するため、過給機を工場へ持ち出し分解点検を実施します。</p> <p>また、その他の設備についても引き続き調査を実施してまいります。</p>

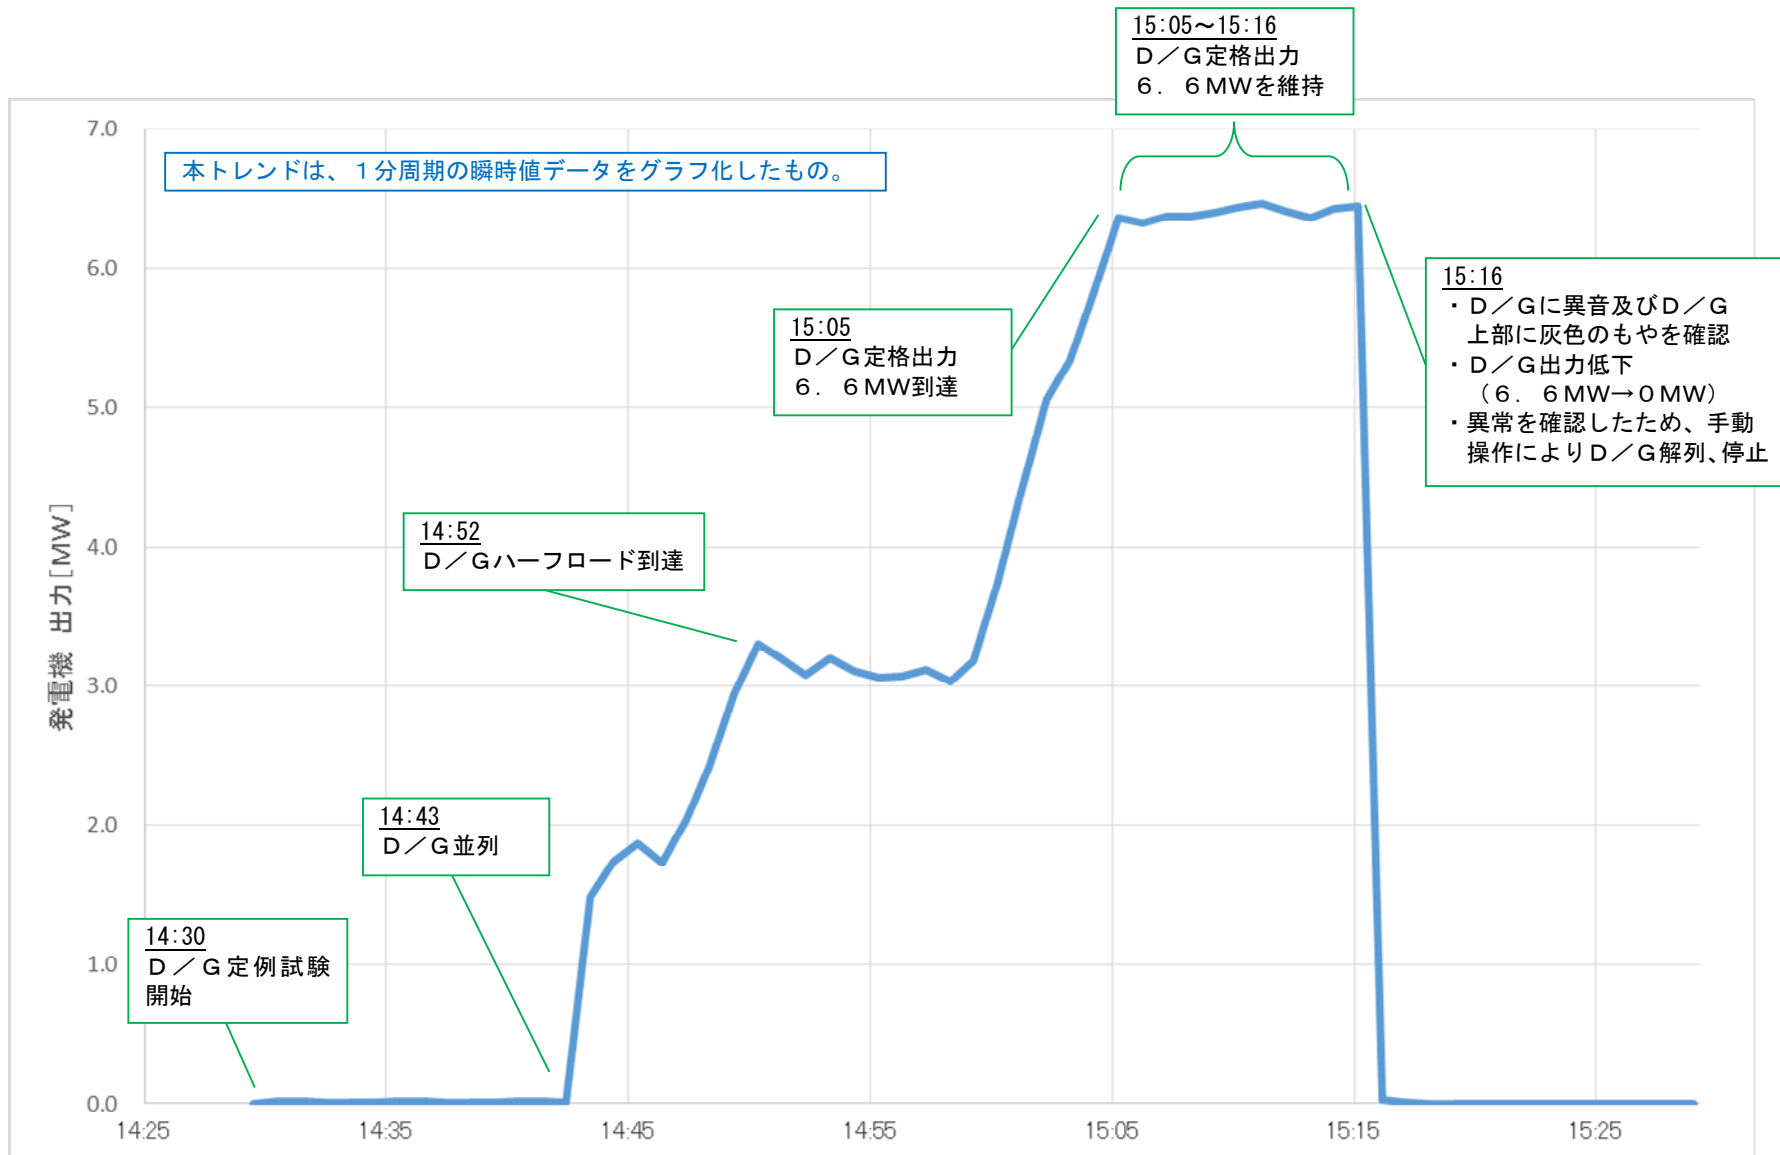
非常用ディーゼル発電機 (B) 出力トレンド

柏崎刈羽原子力発電所 1 号機は第 16 回定期検査中のところ、平成30年8月30日 14時30分より、非常用ディーゼル発電機（B系）（以下、「当該D/G」という。）を定例試験のために起動し確認運転を実施していた際、同日 15時16分に異音が発生するとともに、発電機出力が6.6MWから0MWに低下したため、当該D/Gを手動停止した。

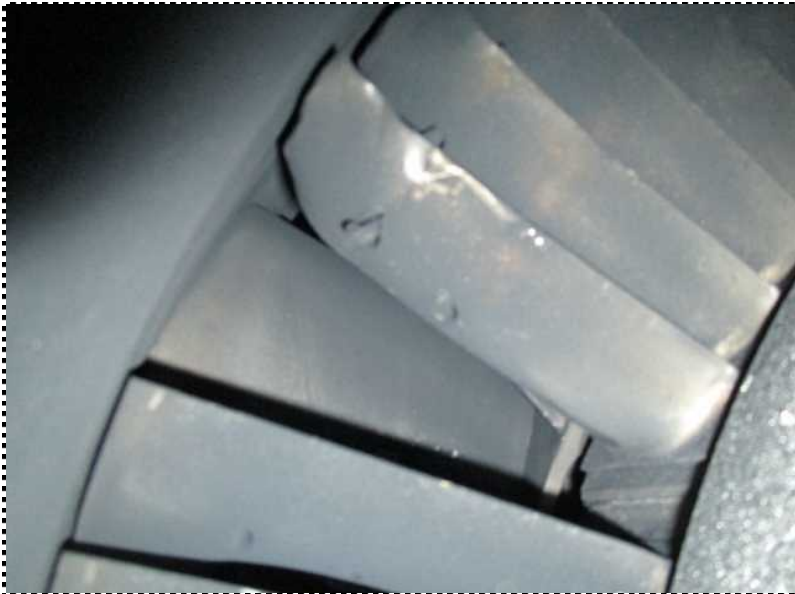
①  
撮影日 平成30年9月28日

なお、過給機取外し前の準備として、タービン排気管取り外し時にタービンブレードの一部を視認した際、タービンブレード1枚の折損及び1枚の変形、シャフトシュラウドの破損が確認された。

対象物 過給機(R側)タービン翼

タービンブレードに異常がある場合、回転体に損傷を生じ、過給機軸固着の要因となる可能性があるため、メーカ工場にて詳細点検を実施する。

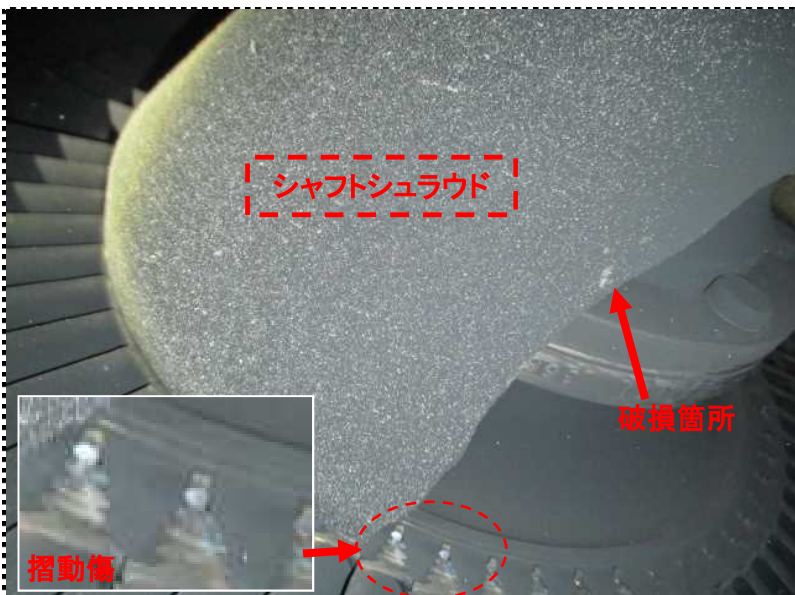
②  
撮影日 平成30年9月28日

コメント  
シャフトシュラウドの破損とタービンブレード埋め込み部に摺動傷を確認

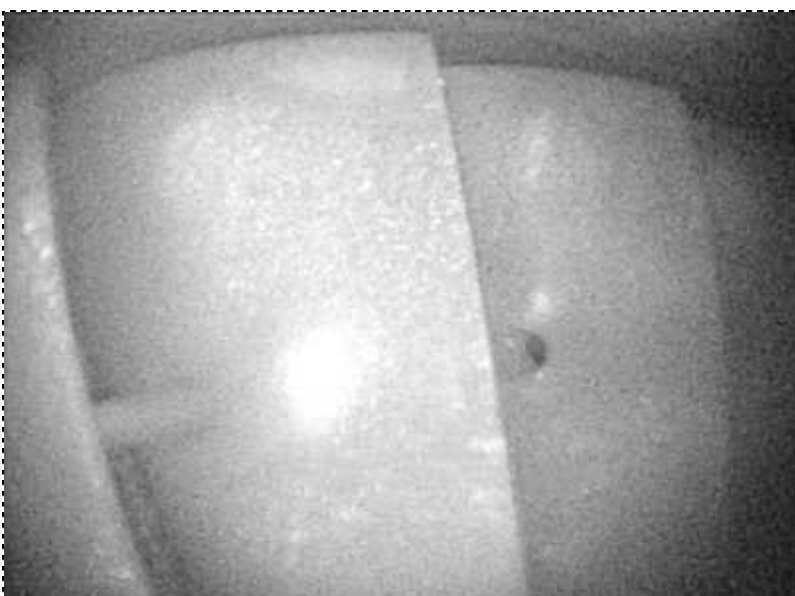
③  
撮影日 平成30年9月19日

なお、メーカ工場搬出前のファイバースコープ等による確認可能範囲の目視点検にて、レーシングワイヤの破損が確認された。

コメント  
タービンブレードのレーシングワイヤの破損が確認された。

レーシングワイヤに異常がある場合、回転体に損傷を生じ、過給機軸固着の要因となる可能性があるため、メーカ工場にて詳細点検を実施する。

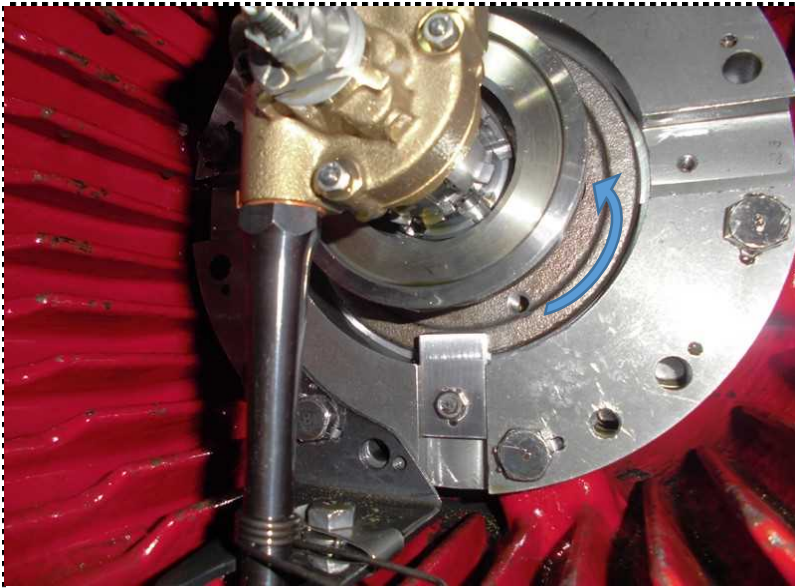
撮影日 平成30年9月7日

なお、タービン側エンドカバー開放による内部点検にて、軸受押さえ回り止め部に欠損が確認された。

軸受押さえ回り止め部に欠損確認  
 (欠損部は油溜め部より回収)  
 及び軸受押さえが反時計廻りに270°回転していることを確認(ロータ回転方向と逆方向)  
 油貯め内部に金属粉を確認

ハンドターニングの結果、軸固着を確認
