第185回「地域の会」定例会資料〔前回定例会以降の動き〕

柏崎刈羽原子力発電所での火災・発煙の発生について (第1報)

荒浜側洞道内のケーブル火災について

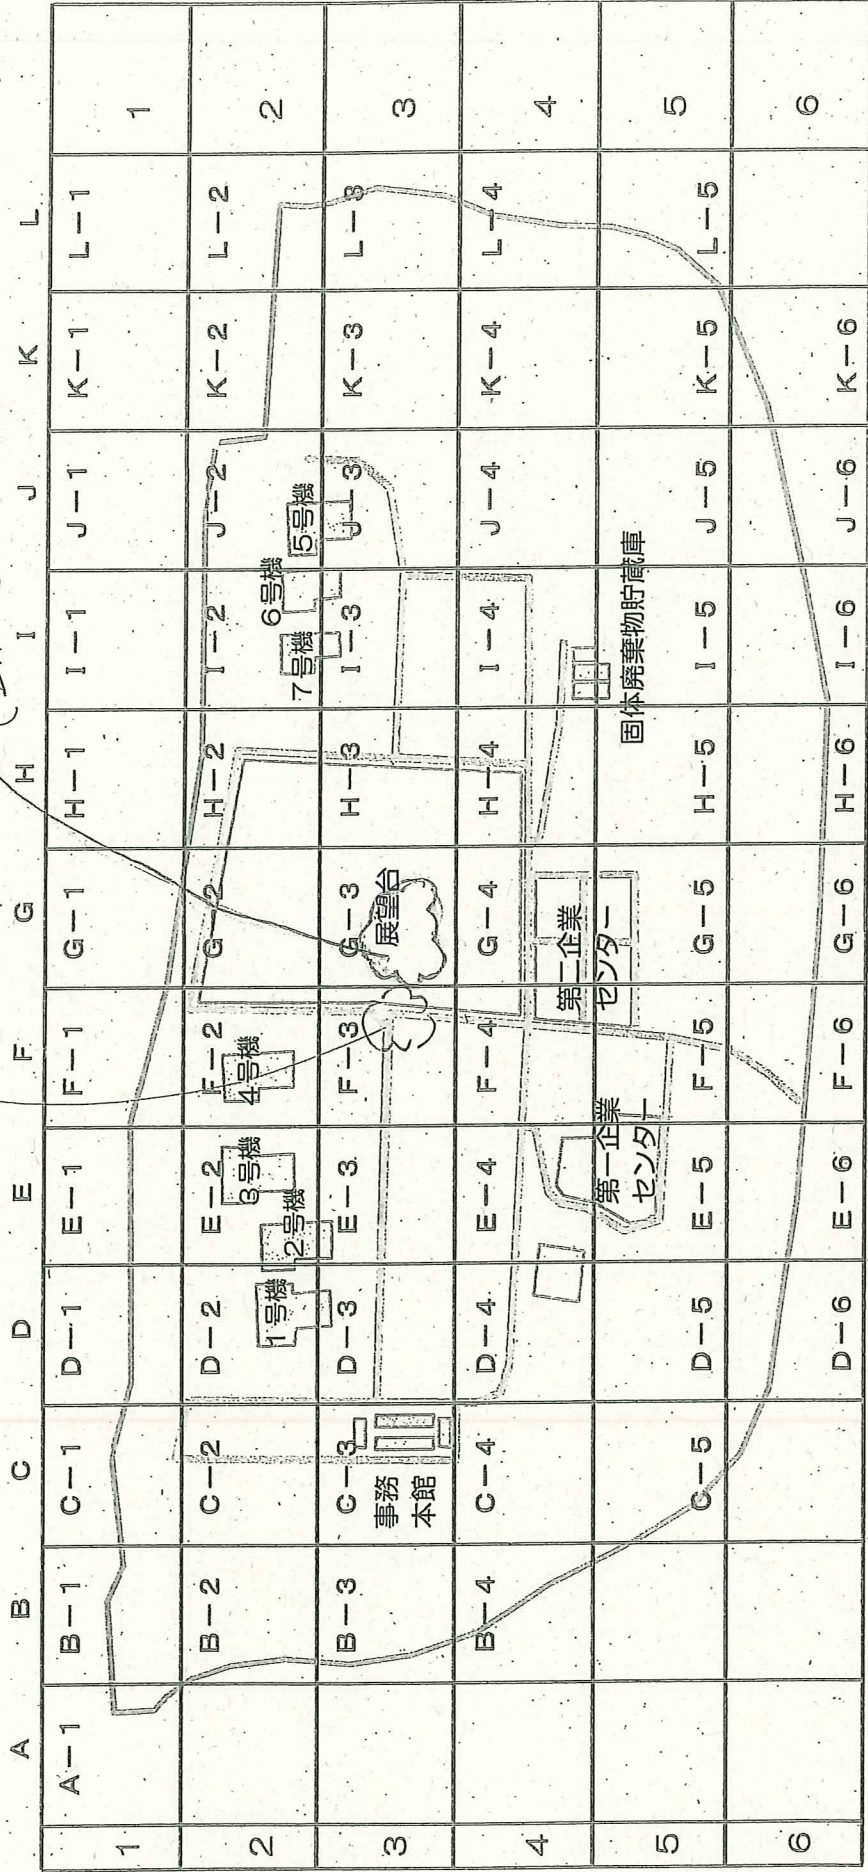
火災発生場所伝達図

発生場所
 (立坑入口から北側に約70mの地点)

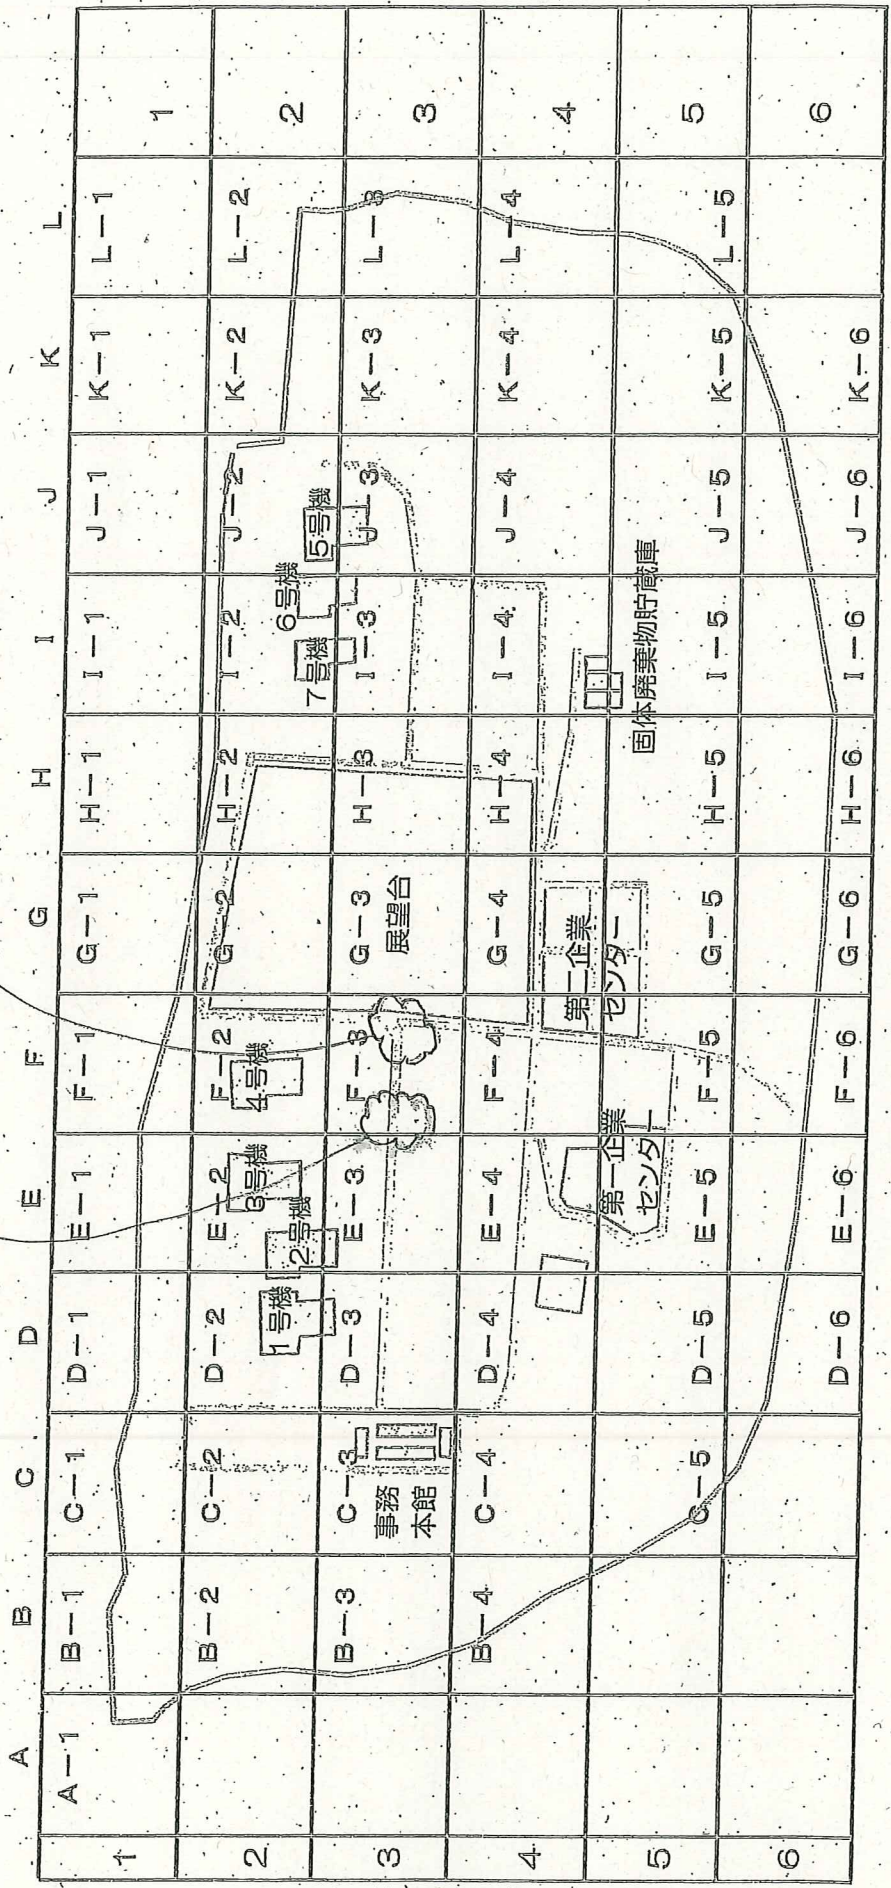
火災発生場所伝達図

発生場所

(立坑入口から南側に約70m地点)

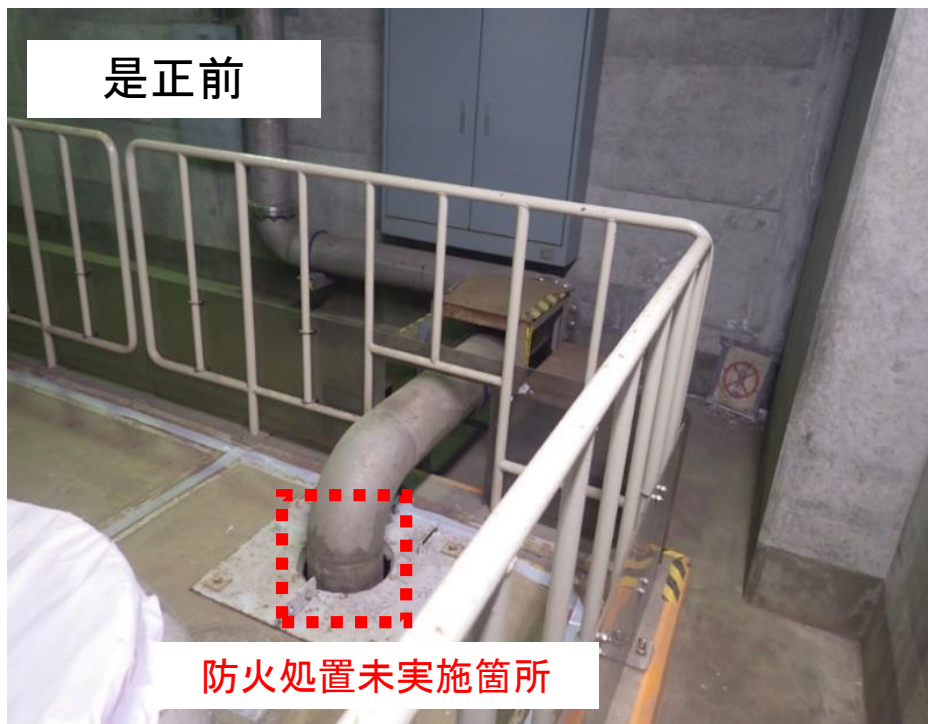
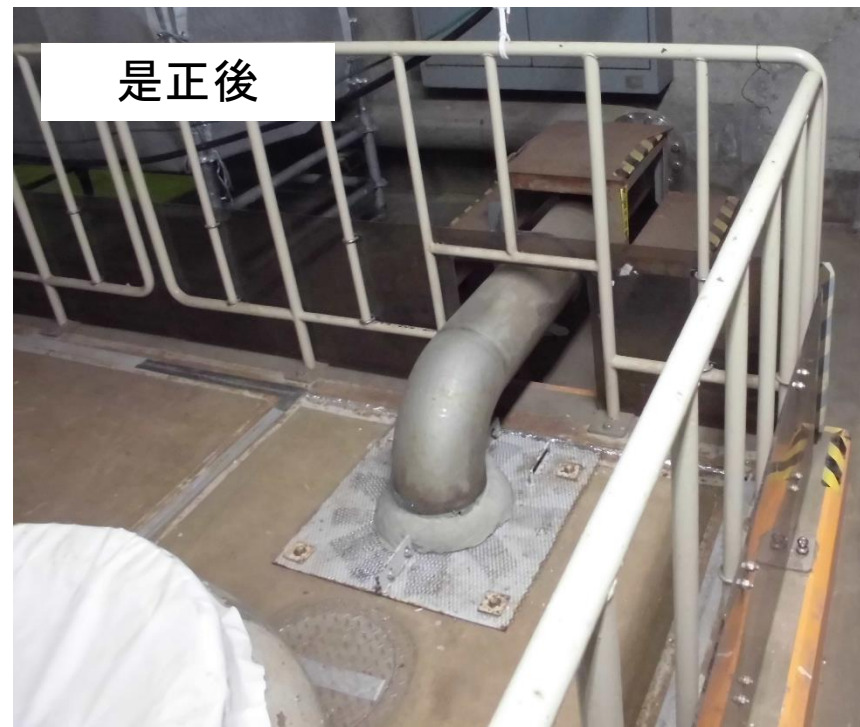
<取水槽のベント管①>

防火処置未実施箇所^の是正

7号機 タービン建屋1階 熱交換器エリア(非管理区域)

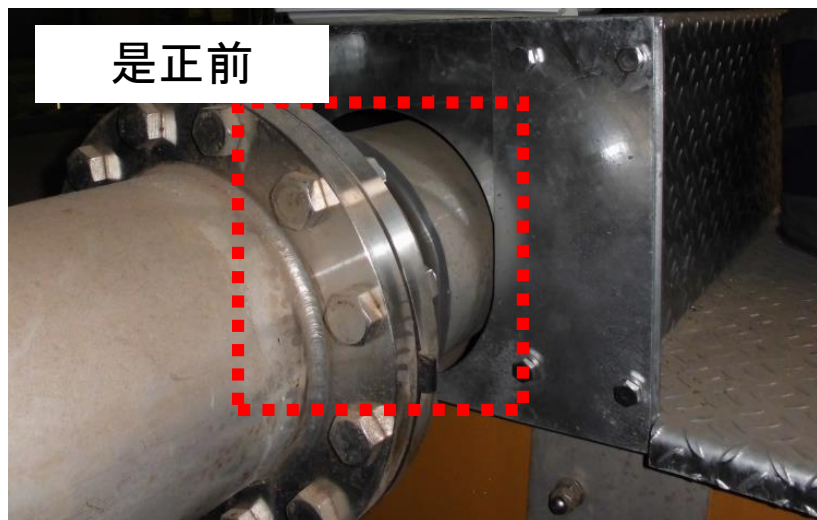
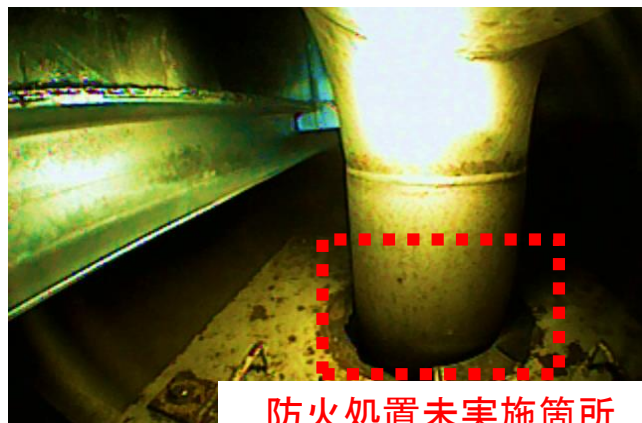
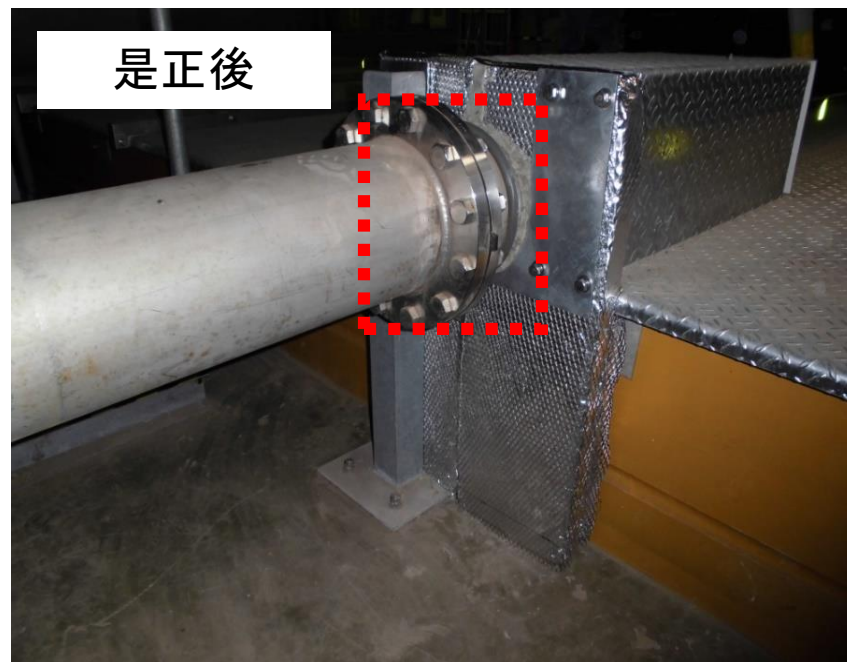
<取水槽のベント管②>

当該配管は、床面とステップ側面の2箇所
所で貫通しており、床面の貫通部が狭
隘(左下写真)であることから、ステップ
側面にて防火処置を実施。

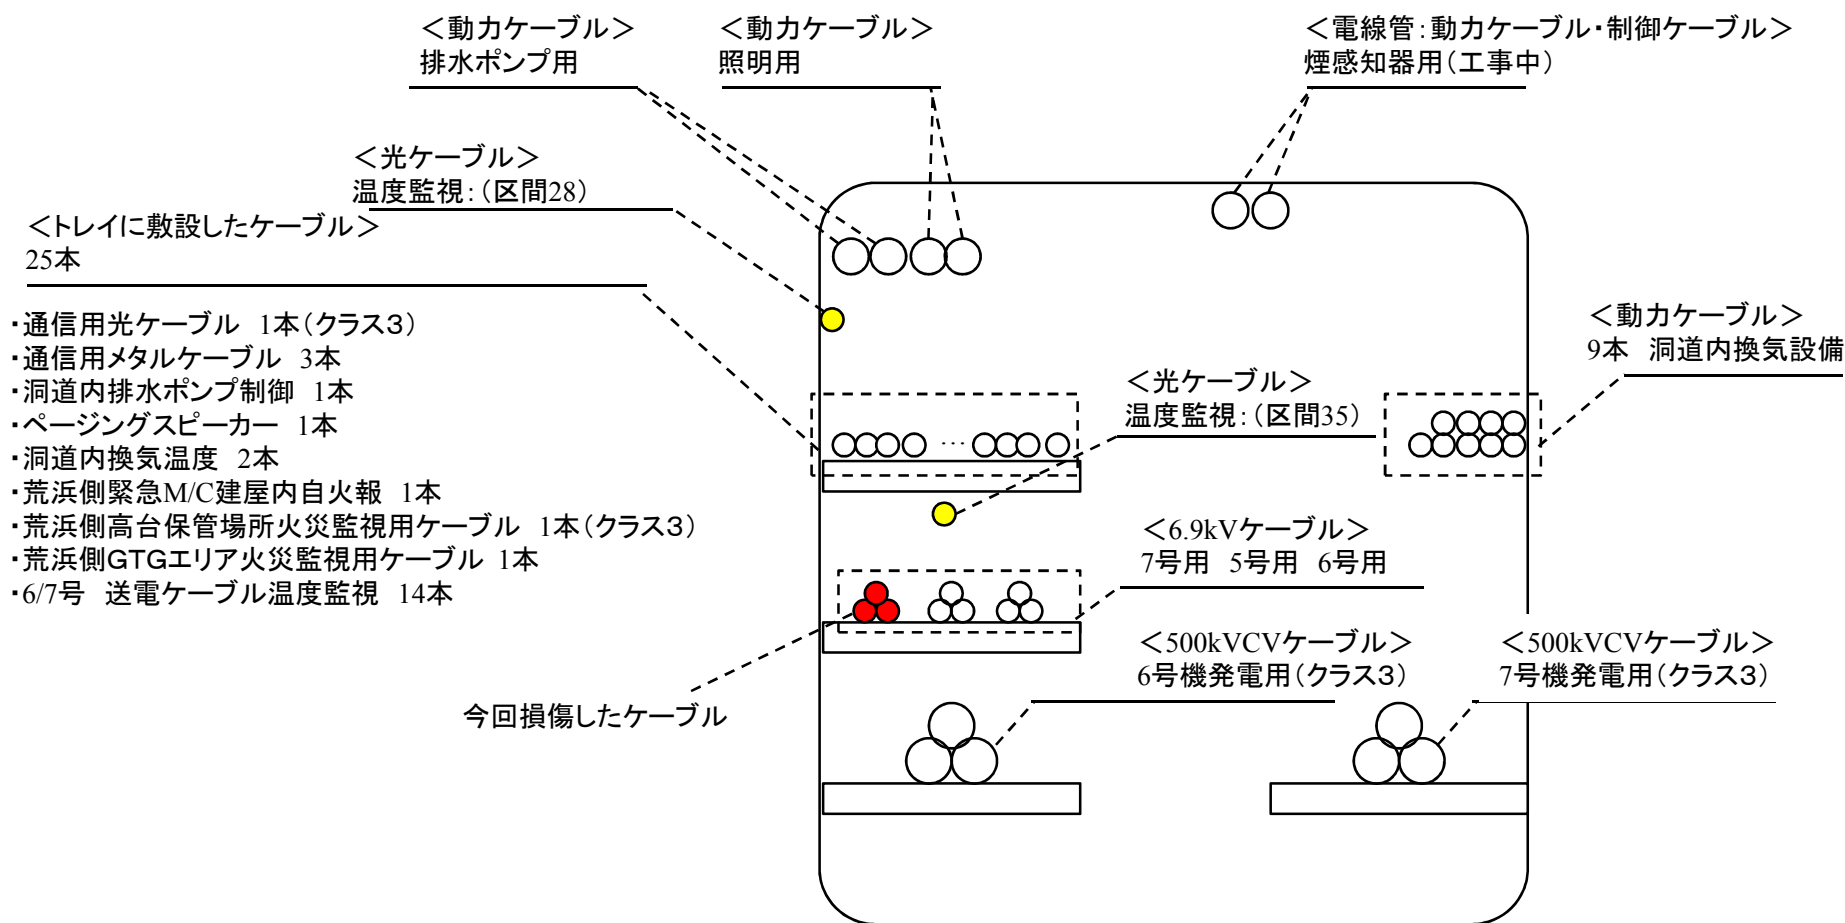
(添付資料2)火災発生付近のケーブル敷設状況

火災発生付近の全てのケーブルについては、安全重要度クラス3以下のケーブルであり、プラントの事故防止及び影響緩和に直接寄与する設備ではない。

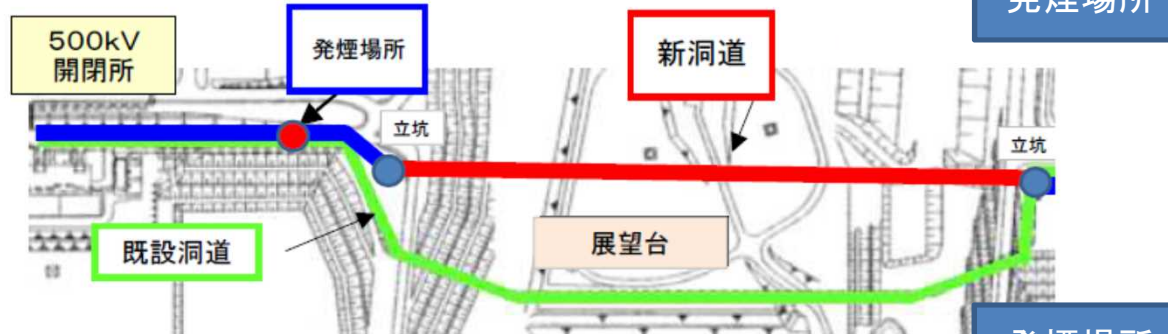
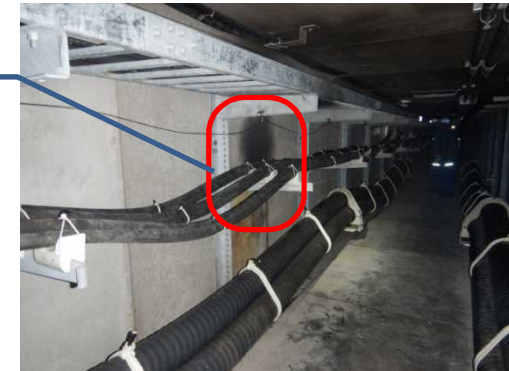
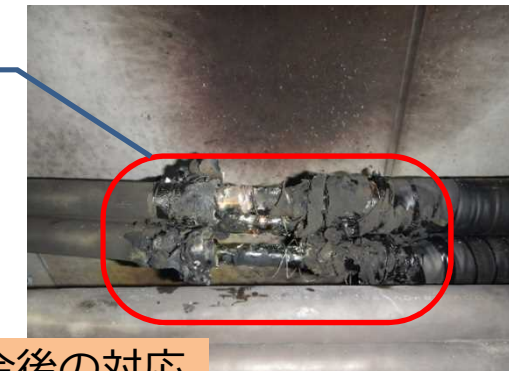
荒浜側立坑付近ケーブル洞道 概略図

発煙場所

発煙場所
(拡大)

- 当該ケーブルの接続部から絶縁破壊し地絡・短絡に至ったが、保護回路により自動的に遮断され、難燃ケーブルのため自己消火し、他のケーブルへの延焼は無かった。
- 火災発生付近の全てのケーブルは、安全重要度クラス3以下であり、プラントの事故防止及び影響緩和に直接寄与する設備ではない。
- 火災当日は、ケーブルを介して使用している負荷はなく、ケーブルにはほとんど電流は流れていない状況であった。
- 今後、接続部を切出して原因調査を行い、来年1月末を目途に原因と対策についてとりまとめる予定。
