第186回「地域の会」定例会資料〔前回定例会以降の動き〕

柏崎刈羽原子力発電所における 安全対策の取り組み状況について

荒浜側立坑付近のケーブル洞道内の火災に係る 調査及び類似接続部点検の状況について

柏崎刈羽原子力発電所 1 号機の耐震安全性評価等における
高圧及び低圧炉心スプレイ系配管評価の誤りに関する原子力規制庁への報告について

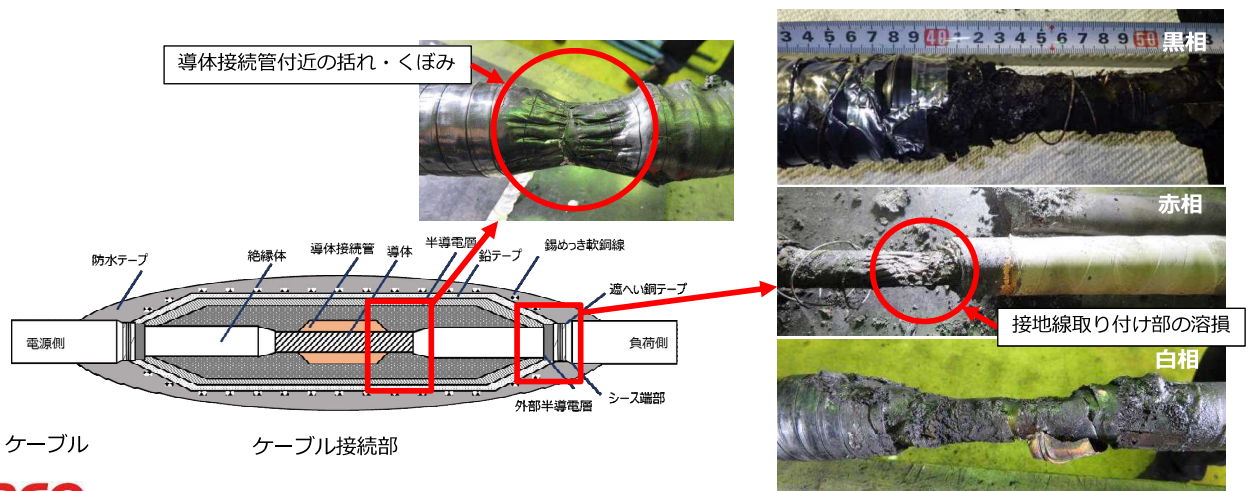
1. 切り出したケーブル接続部の分解調査結果

- ✓ 接続部の端部にある「接地線取り付け部」付近が著しく溶損。
 - ・3相1組のケーブルの内、赤相の接続部端部が、溶損が最も激しいことから、地絡・短絡の起点となったと推定。
 - ・なかでも接地線取り付け部付近が著しく溶損。

→ **赤相の「接地線取り付け部」付近で、接地線の断線等の不具合があった可能性が高い。**
- ✓ 現状までの調査では、接続時の施工・製造上から絶縁低下につながる問題を確認できていない。
- ✓ 導体接続管付近の絶縁層に、括れ・くぼみを確認。

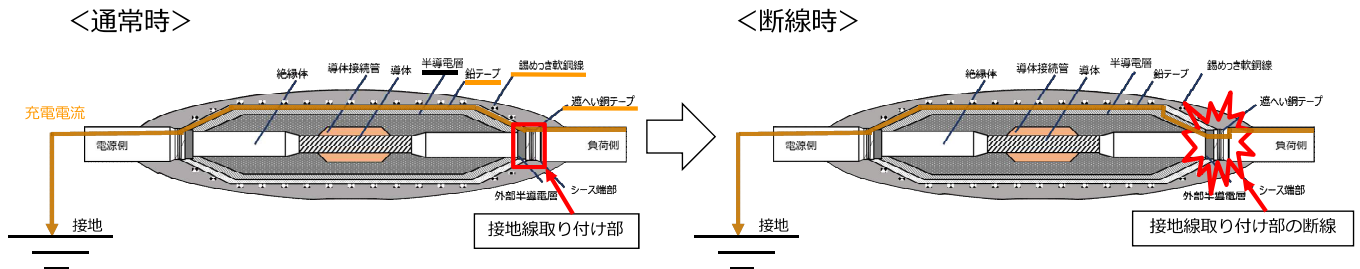
「接地線取り付け部」において、ケーブル内の接地線（遮へい銅テープ）は、接続部内の接地線（鉛テープ及び錫めっき軟銅線）とハンダ付けにて接続され、充電電流を対地に流す。

「接地線取り付け部」において、本来接地線に流れるはずの充電電流は、接地線から半導電層に流れ、この半導電層が高抵抗であることから発熱に至ると推定。

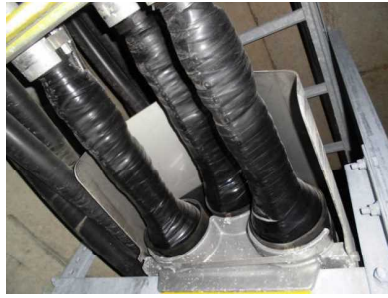
<66kV GIS～LStr6SB間の接続部>

(A) 外観確認（完了数95箇所）

→ 焦げ跡や大きな変形等の損傷なし

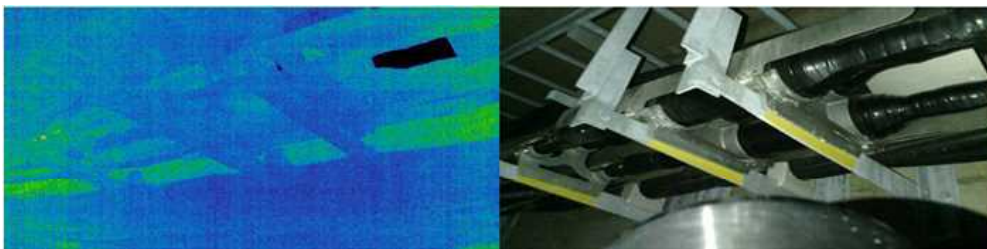
<66kV GIS～LStr6SB間の接続部>

(B) 熱画像撮影による確認（充電されている接続部：完了数39箇所）

→ 異常発熱なし

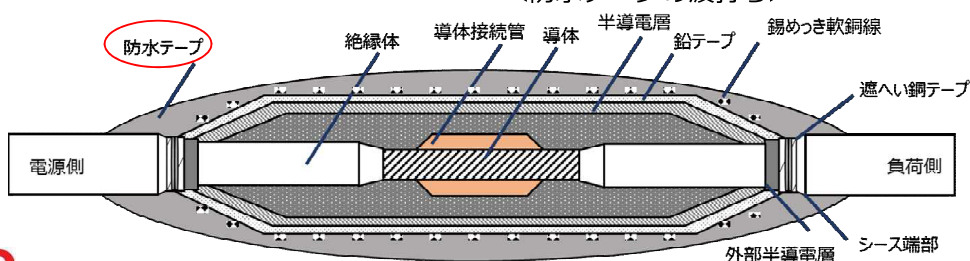
一部の接続部（5箇所）において、防水テープに部分的な開きを確認された。

近傍では防水テープの波打ちも確認されていることから、外気温の変化によるケーブル伸縮の影響と推定。ただし、以下の理由から即座に火災に至る可能性は低いと判断。

<防水テープの開き>

<防水テープの波打ち>

- ✓ 開きや波打ちが確認されたのは、外周の防水テープであり、電気的な構成部品ではないこと
 - ✓ 充電されている接続部については、現時点で異常なく電気を送電していること
 - ✓ 充電されている接続部については、熱画像撮影で異常発熱がないこと
 - ✓ ケーブルは専用ケースに収納されているため、雨水など浸水のおそれがないこと
- 今後、防水テープを巻き直すなどの対策を実施（12月中に完了予定）。

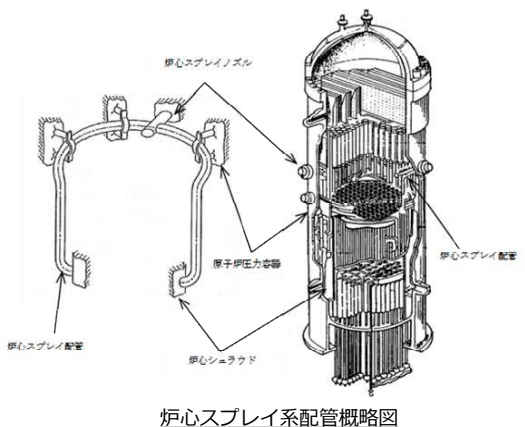
- 柏崎刈羽原子力発電所1号機は「新潟県中越沖地震後の設備健全性に係る点検・評価」（以下「KK1本震評価」）及び「発電用原子炉施設に関する耐震設計審査指針」の改訂に伴う耐震安全性評価」（以下「KK1耐震安全性評価」）を実施し、その内容を国へ報告している。
- 柏崎刈羽原子力発電所1号機の炉心スプレイ系配管（下図参照）の耐震評価は、解析プログラム（NASTRAN）を用いた応答スペクトル解析^{※2}により評価を行っているが、評価当時、耐震評価のための解析を実施した委託先が本来使用するべき計算式とは異なる計算式を使用したことにより、当該配管の応力発生値について誤って（低く）計算していることを確認した。
- 改めて、本来使用するべき計算式を入力し計算したところ、当該配管の応力発生値は許容値を満足しており、設備の健全性は確保されていることを確認している（下表参照）。

報告書名	応力発生値 (MPa)		評価基準値 (MPa)
	(誤) 既報告値	(正) 評価結果	
KK1本震評価	30	94	172
KK1耐震安全性評価	29	147	223

評価基準値を満足しており、設備の健全性は確保されている。

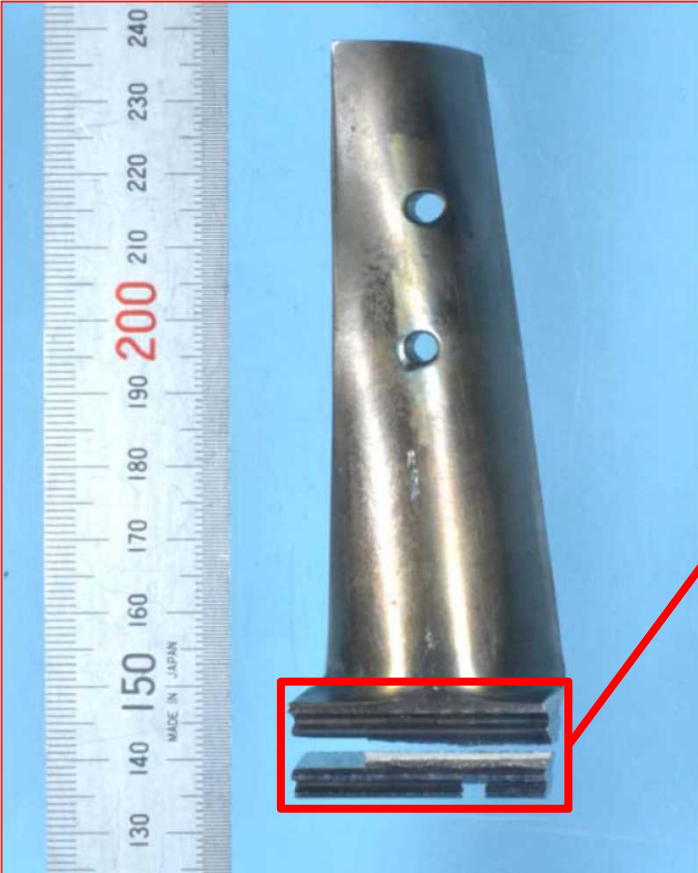
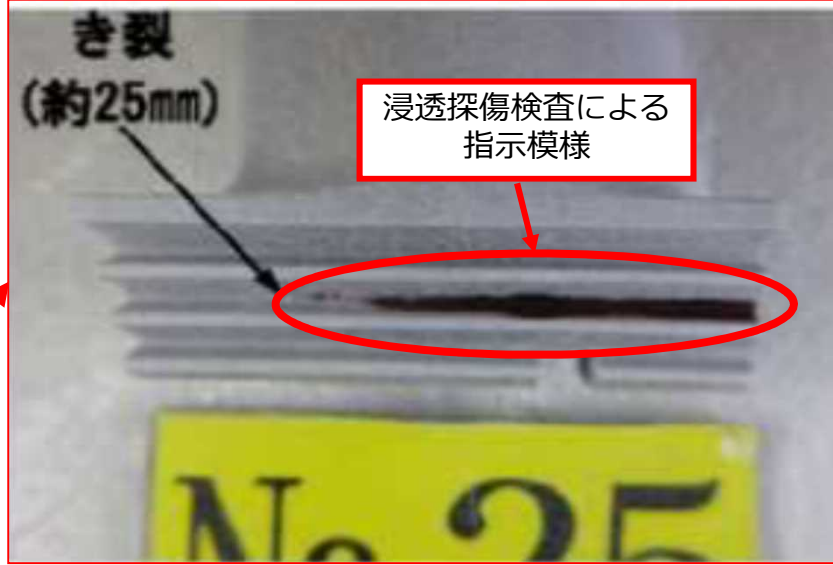
L側過給機 タービンブレードファツリ部のき裂

- ✓ L側過給機の全てのタービンブレードに浸透探傷検査を実施した結果、1枚のタービンブレードファツリ部に指示模様を確認し、き裂と判断。

ブレード外観 (背面側)

※写真は調査のため、き裂部位より切断したもの。

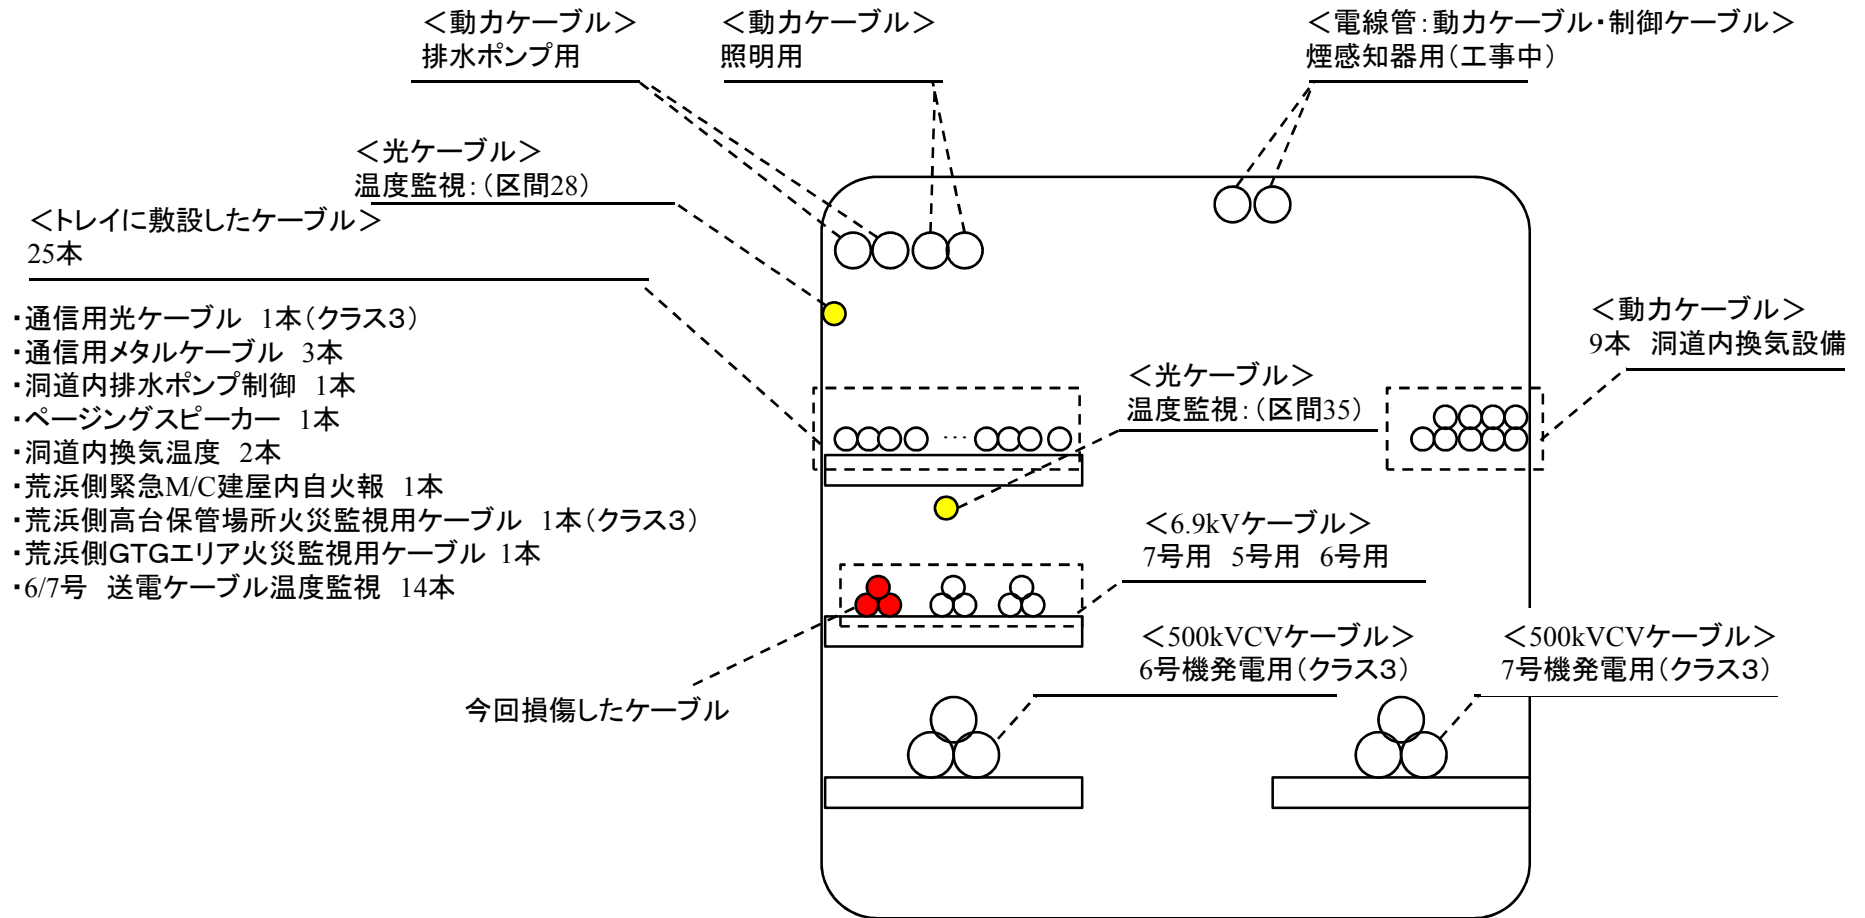
(添付資料2)火災発生付近のケーブル敷設状況

火災発生付近の全てのケーブルについては、安全重要度クラス3以下のケーブルであり、プラントの事故防止及び影響緩和に直接寄与する設備ではない。

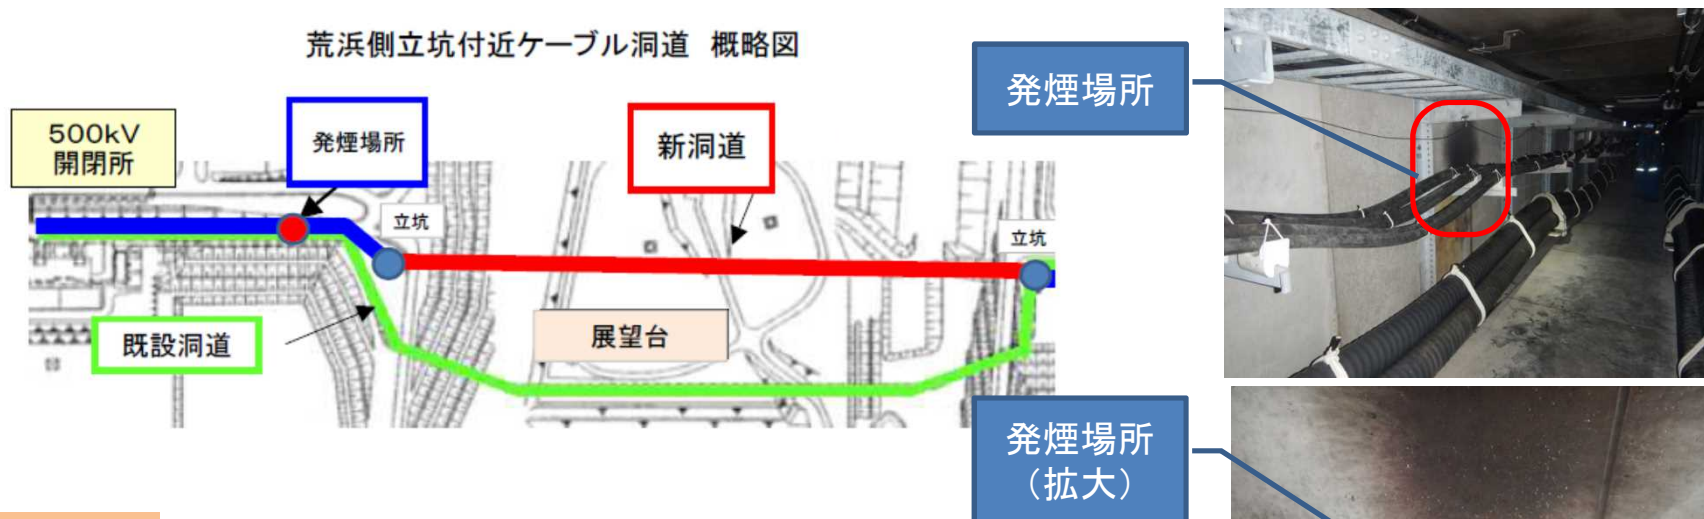
荒浜側立坑付近ケーブル洞道 概略図

- 当該ケーブルの接続部から絶縁破壊し地絡・短絡に至ったが、保護回路により自動的に遮断され、難燃ケーブルのため自己消火し、他のケーブルへの延焼は無かった。
- 火災発生付近の全てのケーブルは、安全重要度クラス3以下であり、プラントの事故防止及び影響緩和に直接寄与する設備ではない。
- 火災当日は、ケーブルを介して使用している負荷はなく、ケーブルにはほとんど電流は流れていない状況であった。
- 今後、接続部を切出して原因調査を行い、来年1月末を目途に原因と対策についてとりまとめる予定。
