第187回「地域の会」定例会資料〔前回定例会以降の動き〕

柏崎刈羽原子力発電所1号機 非常用ディーゼル発電機（B）の 過給機軸固着について （原因調査進捗状況）

荒浜側洞道内のケーブル火災の 調査状況について

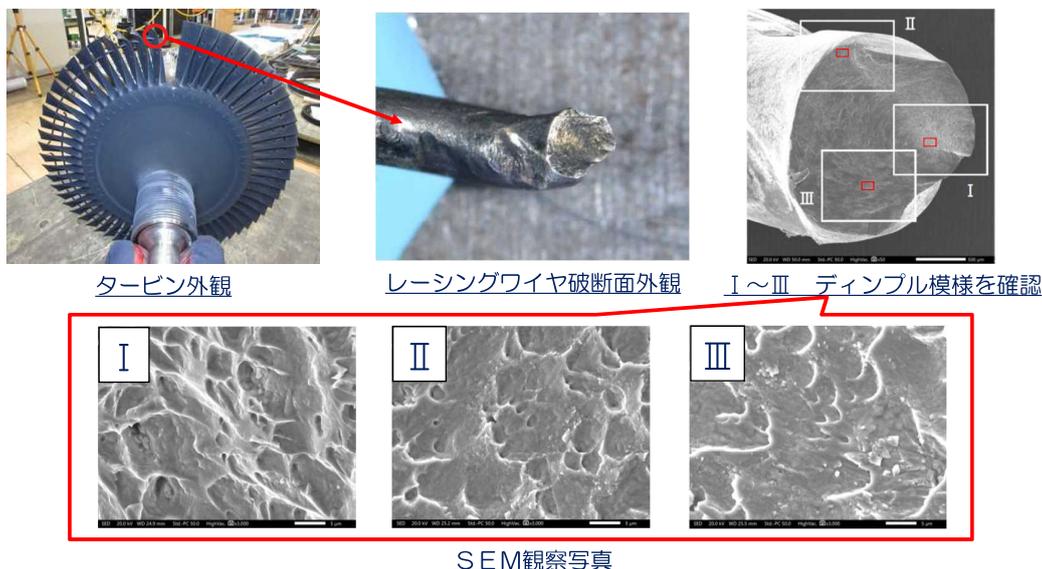
- ✓ R側過給機タービンブレードに残存していたレーシングワイヤの破断面についてSEM観察を実施。
- ✓ 破断面は、疲労破壊を示す痕跡は確認されず、応力によるせん断を示すディンプル模様を確認。
- ✓ レーシングワイヤの破断は、タービンブレードの折損により発生したものと推定。

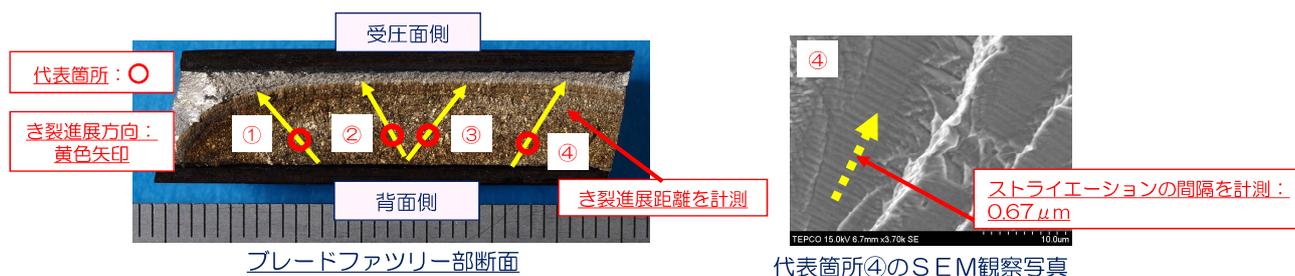
- ✓ R側過給機の折損したタービンブレードについては、破面の縞模様（ストライエーション）の間隔を測定し、き裂に至る応力サイクル数を算出。
 $\text{応力サイクル数} = \text{き裂進展距離} / \text{ストライエーション間隔}$
 ※ストライエーション間隔は代表4箇所にて評価
- ✓ 応力サイクル数は「約10,000サイクル」であり、D/G機関の運転時間中における、限定した期間・状態において進展（低サイクル疲労）したものと推定。
- ✓ 疲労破壊に至る「共振モード（低出力運転時の過給機回転との共振等）」を念頭に、応力解析及びハンマリング試験等により、き裂発生の評価を実施。

①	②	③	④
き裂長さ[mm]	8.2	6.7	7.7	6.7
ストライエーション間隔[μm]	0.70	0.81	0.87	0.67
サイクル数	11000	8200	8800	10000

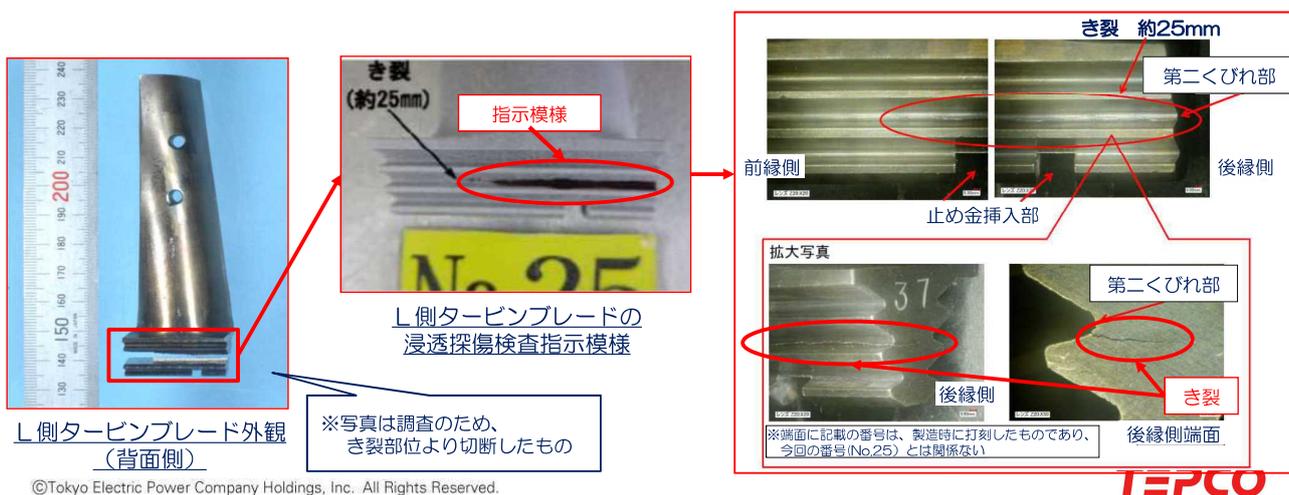
- ✓ タービンブレードの折損を踏まえ、R側及びL側の全てのタービンブレードのファツリー部について、浸透探傷検査を実施。
- ✓ R側（過給機軸固着側）：折損したタービンブレード以外に指示模様は確認されず。
- ✓ L側：タービンブレード1枚より、ブレード背面側のファツリー部第二くびれ部の谷部にて指示模様を確認。
※R側はブレード背面側のファツリー部第一くびれ部の谷部が損傷

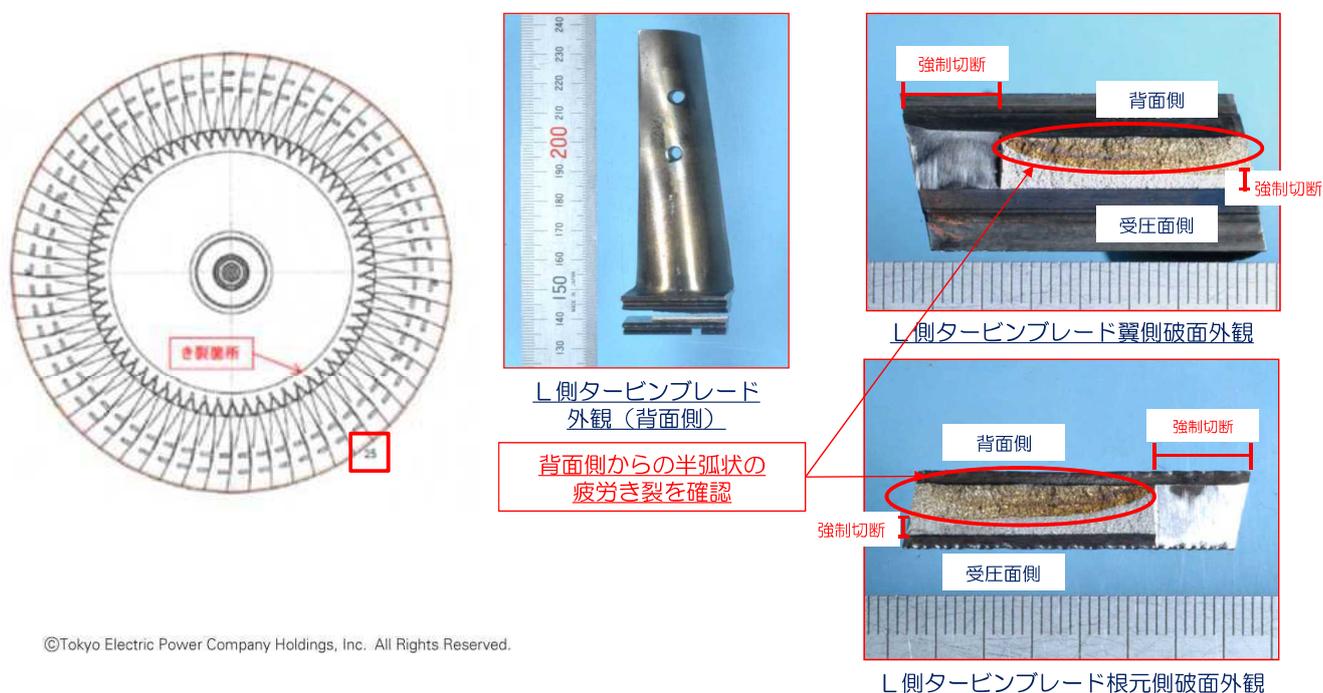
- ✓ 指示模様が確認されたL側タービンブレード1枚について、ファツリー部の当該部位付近を強制切断し、破面の外観観察を実施。
- ✓ 背面側のファツリー部底部から半弧状の疲労き裂（ビーチマーク）を確認。
- ✓ 破面の詳細を確認するためSEM観察を実施中。

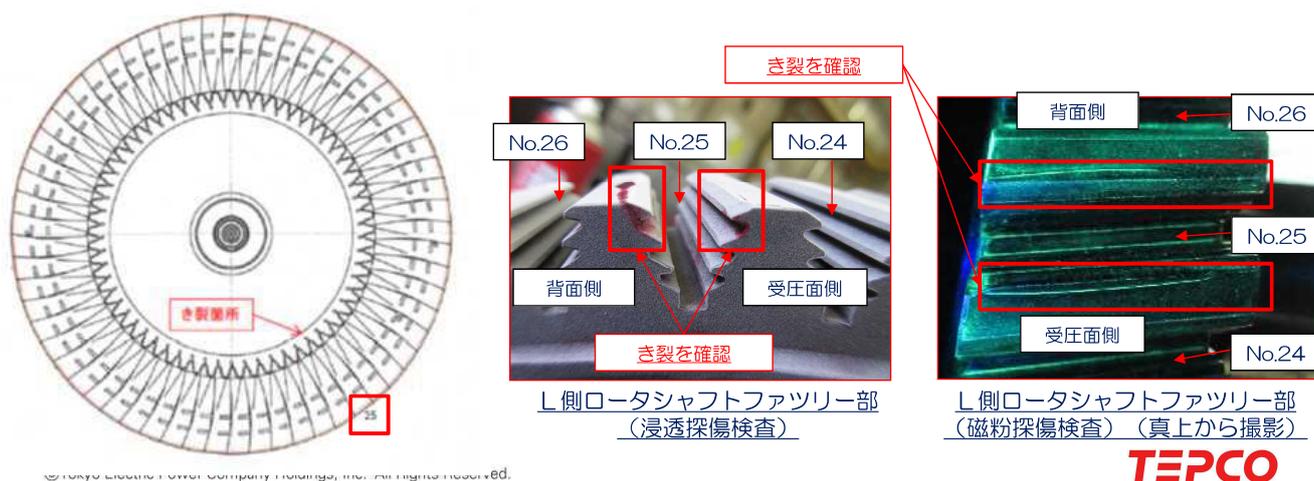
- ✓ 指示模様が確認されたL側タービンブレードについて、受け側のロータシャフトファツリ部に浸透探傷検査及び磁粉探傷検査を実施したところ、き裂を確認。
- ✓ L側ロータシャフトファツリ部当該箇所以外にはき裂がないことを確認。
- ✓ R側ロータシャフトファツリ部全数にき裂がないことを確認。
- ✓ 今後、き裂部分を強制切断し、破面の詳細調査を実施。

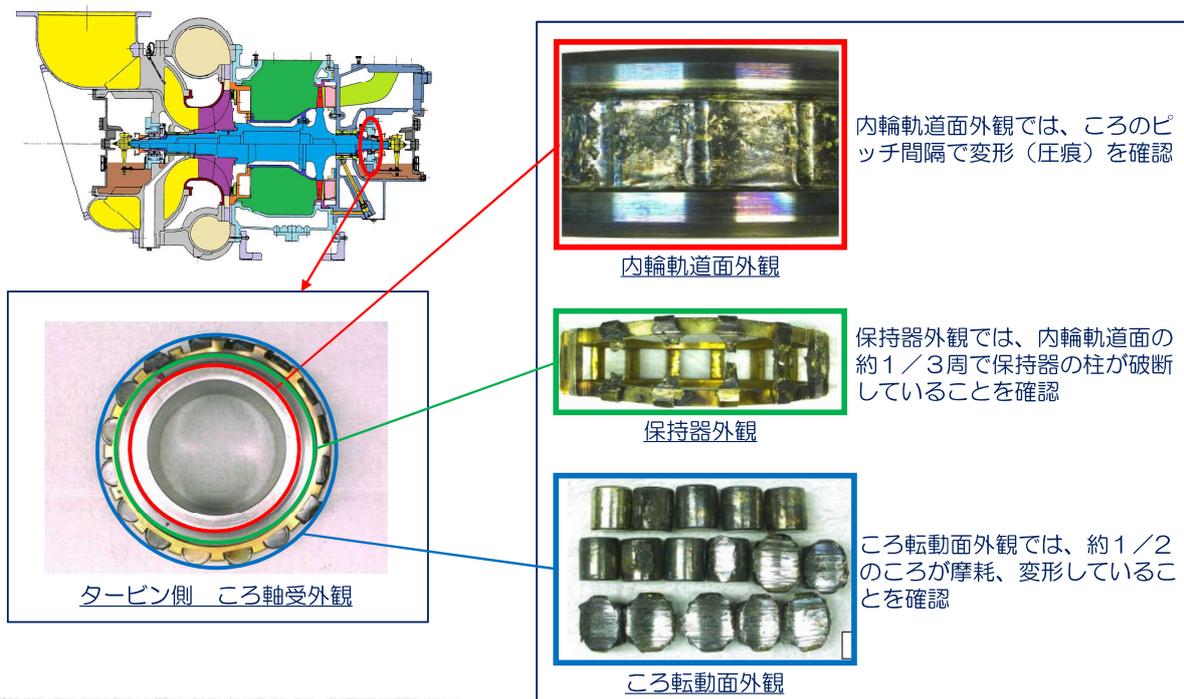
対象：R側過給機タービン側 ころ軸受

- ✓ 内輪軌道面の約1/3周に、ころのピッチ間隔で変形（圧痕）を確認。
- ✓ 変形は、瞬間的に大きな荷重（衝撃荷重）を受けたことによるものと推定。

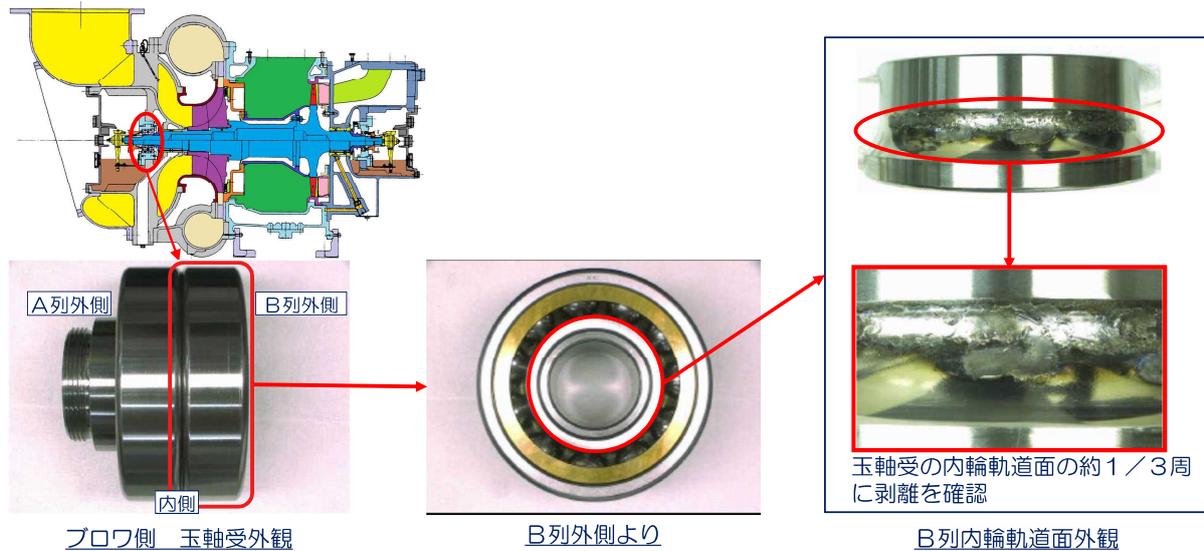
対象：R側過給機ブロワ側 玉軸受

- ✓ 玉軸受の内輪軌道面の約1/3周に剥離を確認。

- ✓ ベアリングの損傷は、前回報告の推定メカニズムのとおり従属的に発生したものであり、ロータシャフトがアンバランスにより振動し、ロータシャフトが屈曲し、ベアリングが潰れたものと推定。

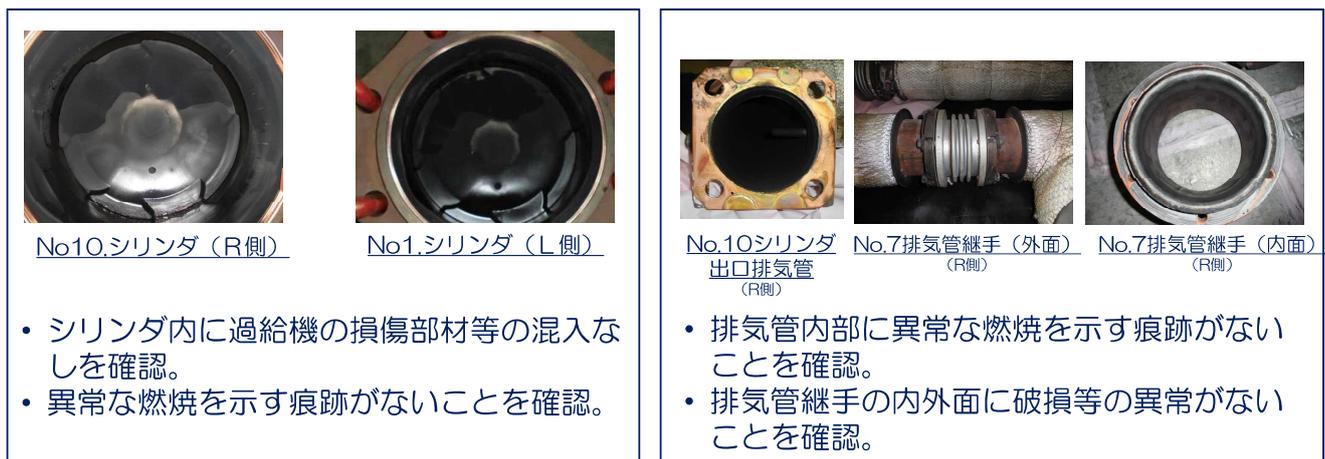
- ✓ 過給機損傷に伴う影響調査のため、ディーゼル機関の点検を実施。
- ✓ 過給機が損傷したR側のシリンダ全9気筒について開放点検を実施し、異常なしを確認。
※L側シリンダについても、比較調査のため、代表2気筒の開放点検を実施し、異常なしを確認。
- ✓ シリンダ給排気弁については、R側及びL側の全72箇所の動作確認を実施し、異常なしを確認。
- ✓ R側及びL側の排気管全数点検（排気管（18箇所）の内部点検、伸縮継手の内外面の外観目視点検）を実施し、異常なしを確認。

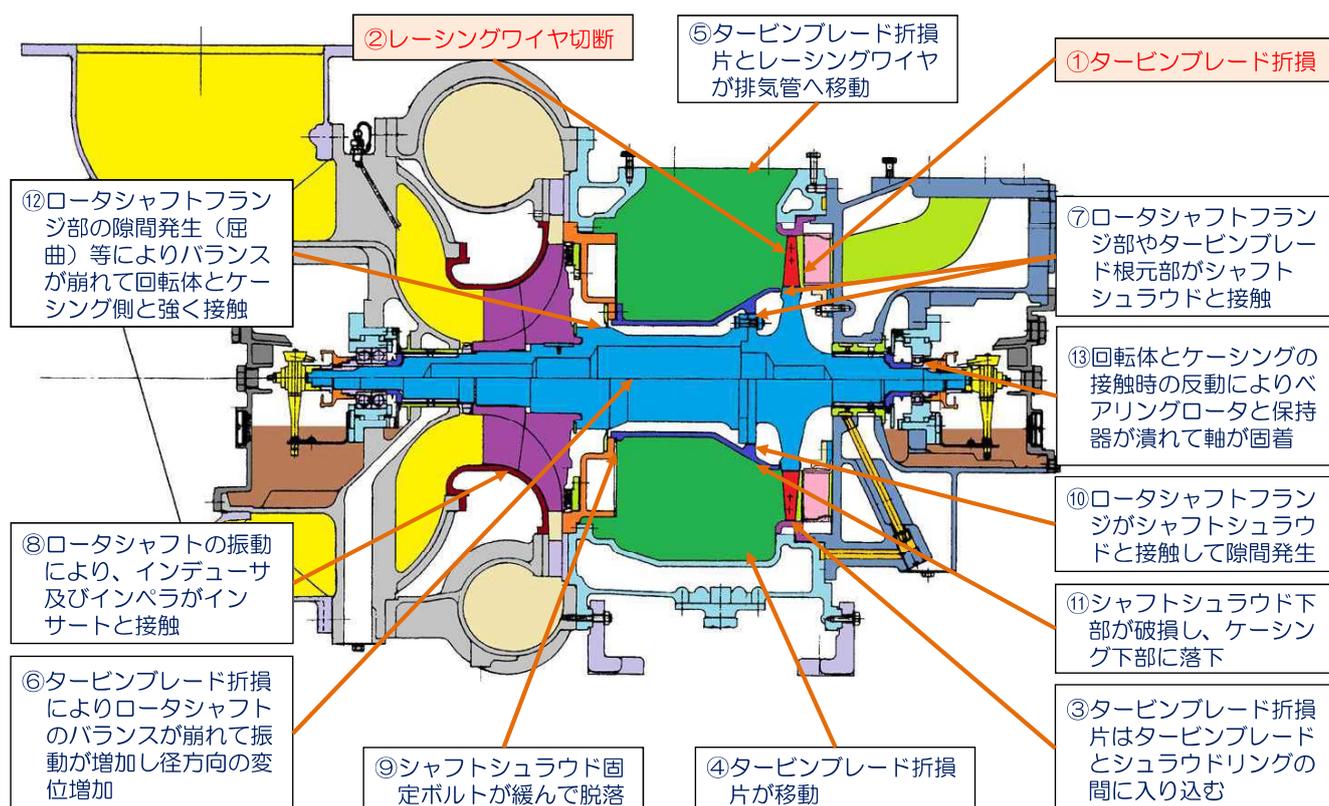
1-4. 過給機軸固着の推定メカニズム (3/3)

- ✓ レーシングワイヤの破面観察及びベアリングの詳細調査の結果から、事象の起因は「タービンブレードの折損」であることを特定。
- ✓ 過給機軸固着の推定メカニズムを以下のとおり再整理（順序1及び2）。

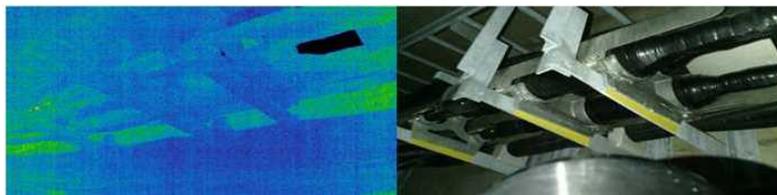
<66kV遮断器～低起動変圧器6SB間の接続部>

- (B) 熱画像撮影による確認（充電されている接続部：完了数43箇所）
- 異常発熱なし

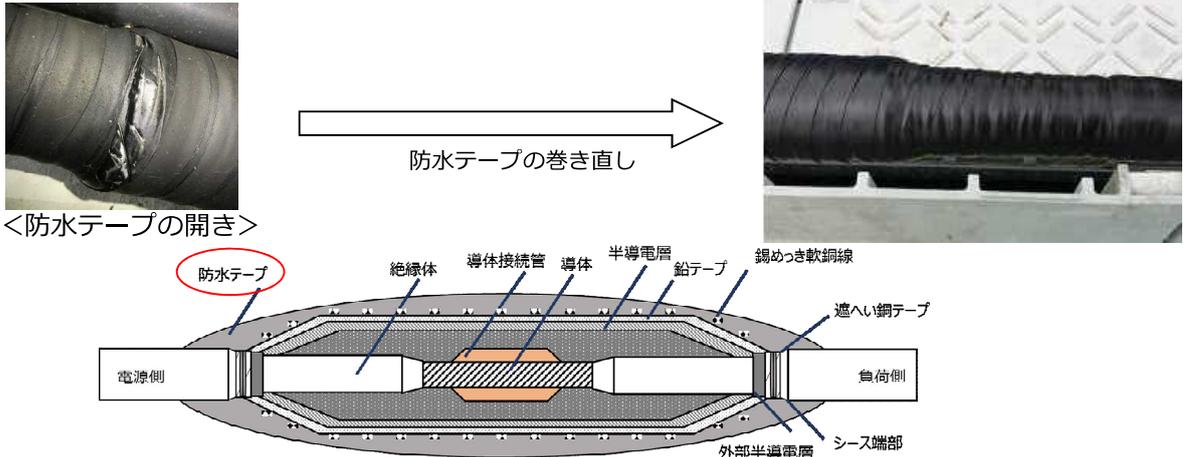
ただし、以下の理由から即座に火災に至る可能性は低いと判断。

- ✓ 開きや波打ちが確認されたのは、外周の防水テープであり、電気的な構成部品ではないこと
 - ✓ 充電されている接続部については、現時点で異常なく電気を送電していること
 - ✓ 充電されている接続部については、熱画像撮影で異常発熱がないこと
 - ✓ ケーブルは専用ケースに収納されているため、雨水など浸水のおそれがないこと
- 防水テープを巻き直す対策を実施。

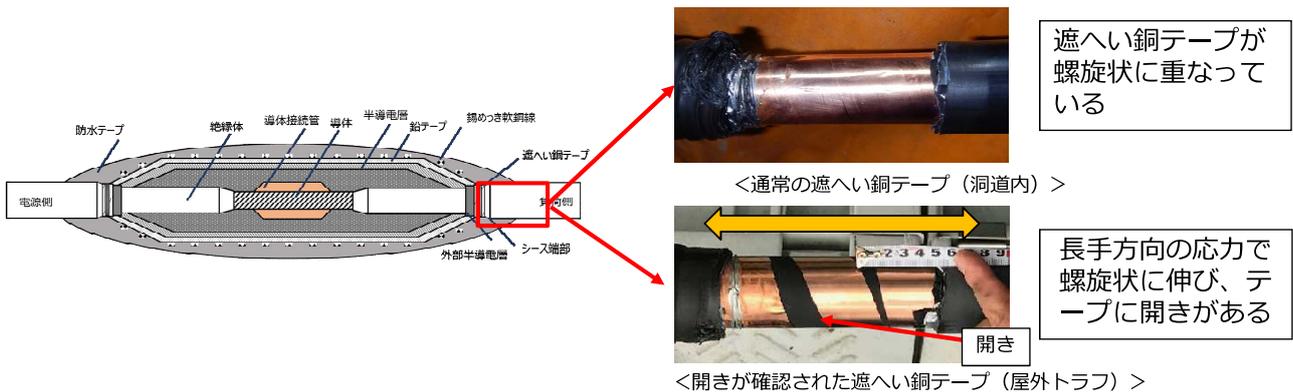
<遮へい銅テープ（ケーブルの接地線）の開き>

防水テープの巻き直しの過程において、ケーブル側 遮へい銅テープ（接地線）の開きが確認された。
※遮へい銅テープは螺旋状に巻かれているが、ケーブル長手方向の応力によって開いたと推定
※屋外のケース内に敷設してある直線接続部であり、外気温の変化などによるケーブルや接続部の伸縮応力と推定

遮へい銅テープの開きについては、以下の理由から即座に火災に至る可能性は低いと判断

- ① 遮へい銅テープ（接地線）の断線はない
- ② 開き部において電界集中による焦げ跡や変色など異常はない。また内側の半導電層についても異常はない
