第188回「地域の会」定例会資料〔前回定例会以降の動き〕

柏崎刈羽原子力発電所荒浜側洞道内ケーブル火災の原因と対策について

柏崎刈羽原子力発電所 荒浜側洞道内ケーブル火災の原因と対策について

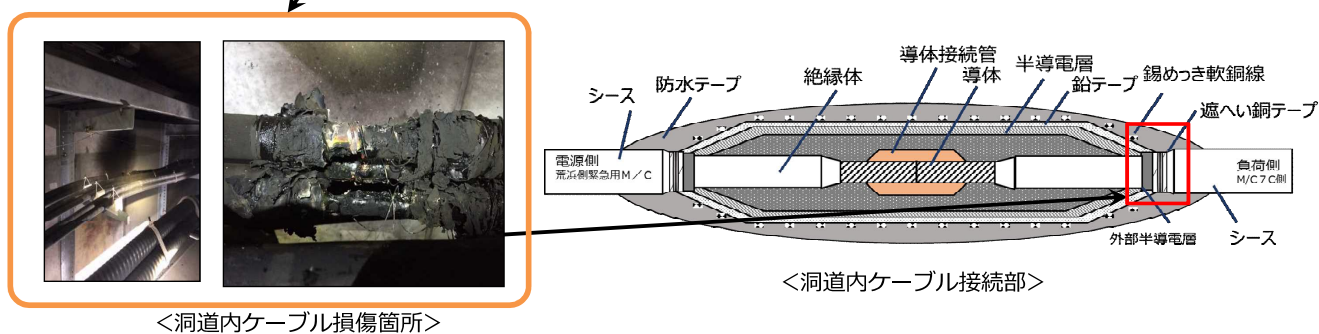
1-1. 火災発生に関する設備概要

- ✓ 当該ケーブルは3相1組で構成され、ケーブル同士を直線接続している。
- ✓ 火災はケーブル接続部で発生した。

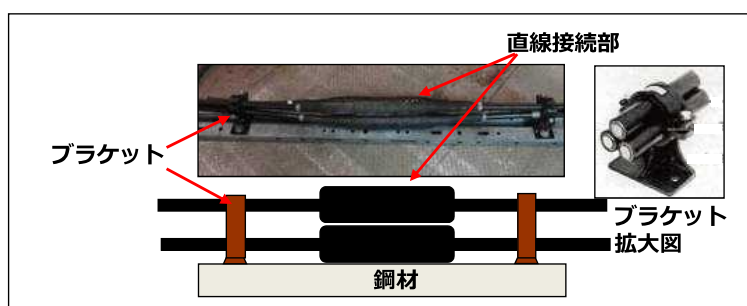
<ブラケット設置>

- ✓ 屋外にあるケーブル洞道やトラフ内については、気温差による温度影響が小さいことから、シュリンクバック対策を実施してこなかった。
- ✓ 当該および類似の接続部の計99箇所について以下対策を実施する。

直線接続部両端の近傍をブラケットにより固定し、シュリンクバックを抑制する。

- 今回火災を起こした当該直線接続部は、ケーブルを引き直し直線接続部はブラケットで固定し復旧する。
- その他の類似箇所については、継続して外観確認を実施し、異常のないことを確認しつつ、充電中の接続部を2019年内目途に、その他については、2020年度内目途でブラケットを設置する。
- なお、直線接続部の状況を踏まえて、ケーブルを引き直し直線接続部の削減も合わせて実施する。

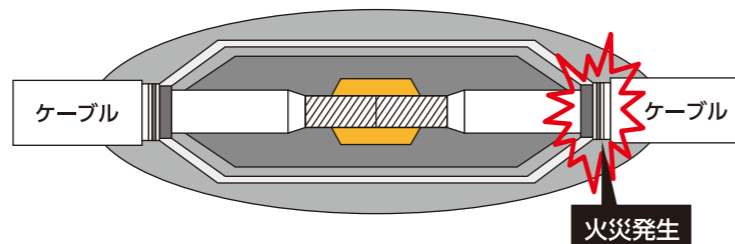
【ケーブル接続部のイメージ図】

- 火災の発生した電源ケーブルは、電源強化を目的として2011年に設置していましたが、2016年、地震等が発生した場合でもケーブルが引っ張られて切れないう、ケーブルとケーブルをつなぎ長くする工事を行った場所で発生しました。

- 気温の変化によって、製造時から残っている縮もうとする力により、ケーブルの被覆が縮み、ケーブル内の一部の部品が引っ張られ、断線した結果、ケーブルが過熱・損傷し、漏電やケーブルがショートしたため、火災(大量の煙)が発生したものと推定しました。

- 気温の変化によって、被覆が縮まないよう、ケーブルをつないだ場所の両端を固定し、異常がないことを継続的に点検して確認します。
