第189回「地域の会」定例会資料〔前回定例会以降の動き〕

柏崎刈羽原子力発電所 1号機非常用ディーゼル発電機の過給機軸固着に関する
原因と対策について

柏崎刈羽原子力発電所1号機 非常用ディーゼル発電機（B）の 過給機軸固着について 【概要版】

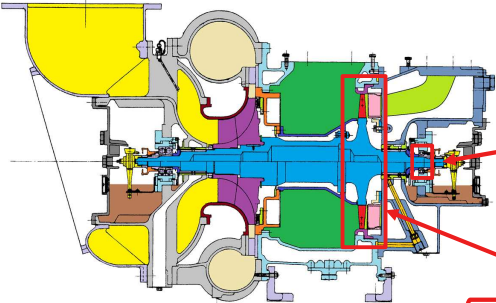
- ✓ 2018年10月より、軸が固着した過給機を工場に持ち出し、詳細調査を実施。
- ✓ その結果、「タービンブレード」や「レーシングワイヤ」、「ベアリング」が比較的大きく損傷していることを確認。

正常箇所 片減り・潰れ

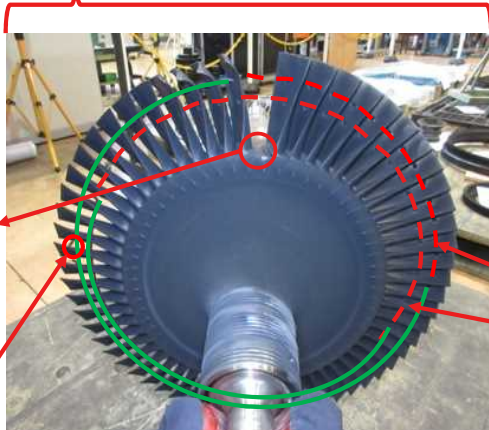
タービンブレード1枚が付け根部より破損

止端部折損

外周レーシングワイヤ
赤色点線部が脱落、緑色部は残存部位

内周レーシングワイヤ
赤色点線部が脱落、緑色部は残存部位

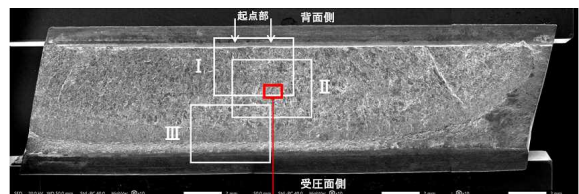
<SEM観察結果>

- ✓ R側過給機において「タービンブレード」、「レーシングワイヤ」および「ベアリング」について、いずれの事象が起点部位であるかを考察。
- ✓ 破断面のSEM観察を行った結果、タービンブレードは事象の進展に一定の時間を要する疲労破壊の様相を確認したことから、起点部位と特定。
- ✓ レーシングワイヤは瞬間的なせん断応力による破壊であることと、ベアリングは瞬間的な衝撃荷重による損傷であることが確認されたことから、従属的な事象と判断。

レーシングワイヤ破断面外観

タービンブレード破面

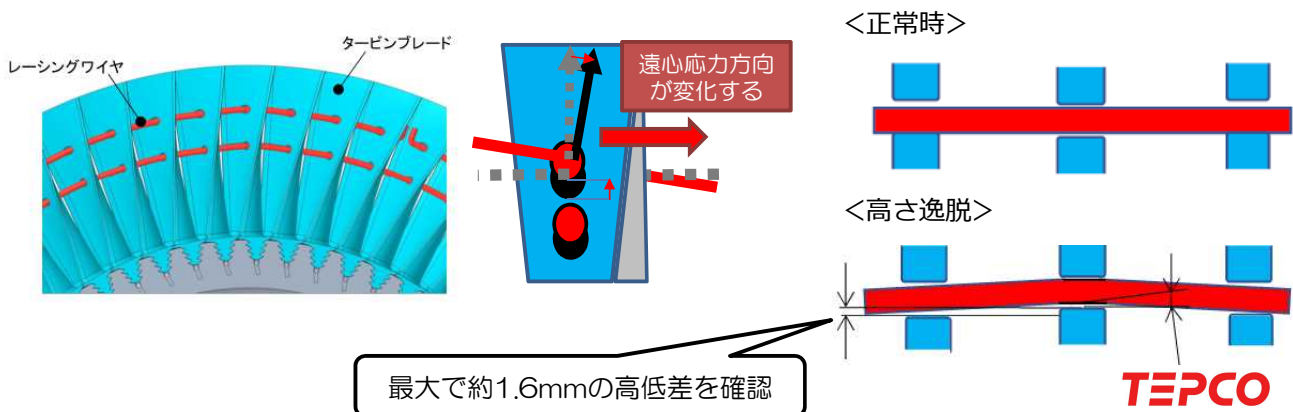
① タービンブレードレーシングワイヤ孔の高さ逸脱

- ✓レーシングワイヤ孔高さが部分的に設計値を逸脱すると、隣接するタービンブレード間を貫通しているレーシングワイヤが傾くことで、ファツリー部くびれ部の応力を高め、き裂発生 の要因となる可能性がある。
- ✓そのため、レーシングワイヤ孔の現品計測を実施した結果、レーシングワイヤ孔高さについて基準値を逸脱し隣接するタービンブレードとの高低差が大きい箇所があることを確認した。
- ✓レーシングワイヤ孔高さの基準値逸脱の原因を調査した結果、製造時の孔加工不良である可能性が高いことを確認した。

- ✓ 加工不良に関する対策
レーシングワイヤ孔加工時の検査にて、レーシングワイヤ孔の高さが設計要求値以内であることを作業要領書に定め確認することとする。
- ✓ 保守管理に関する対策
ファツリ部を経時的な変化およびタービンブレード取外し取付に伴う当たり面の変化を考慮し、不適合等によりタービンブレードの取外しが必要となった場合は、タービンブレードを再利用しないこととする。

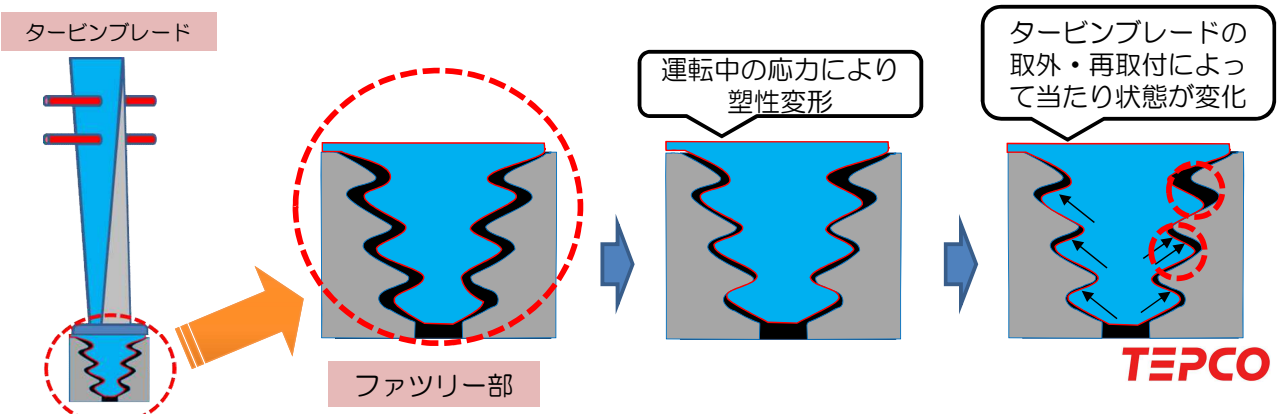
② 変形したタービンブレードの再利用

- ✓タービンブレードファツリー部が変形し、ファツリー部間の隙間が減少することで、ファツリー部間の応力が增大する可能性がある。
- ✓そのため、タービンブレードファツリー部の三次元計測による寸法測定を実施したところ、一部のタービンブレードファツリー部の寸法が設計値を逸脱していることを確認した。
- ✓タービンブレードファツリー部の変形の要因は、運転に伴う熱応力、排気圧力及び遠心力による応力を受けることにより塑性変形※が発生することによるものである。
- ✓また、当該D/Gにおいては、過去にタービンブレードの取外・再取付を実施している。これは、柏崎刈羽原子力発電所2号機において発生したD/G (A) 過給機 (L側) の不具合に伴う水平展開として、レーシングワイヤ孔再加工をする際に行われたものである。
- ✓当時、既にタービンブレードファツリー部の塑性変形が発生した状態で、タービンブレードを再利用したことに伴い、ファツリー部の当たり状態が変化し得る可能性があり、ファツリー部への更なる応力集中の要因となった可能性が考えられる。

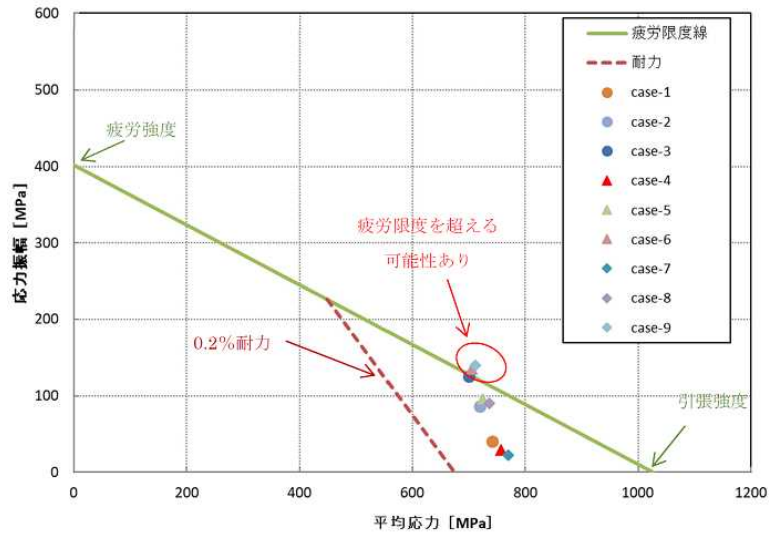
ファツリー部 疲労評価

- ✓ タービンブレードレーシングワイヤ孔の高さ逸脱と、ファツリー部の変形が発生した状況を模擬した応力解析を実施した結果、タービンブレードファツリー部の背面側に掛かる応力が設計値を上回り、疲労限度に達することを確認した。
- ✓ なお、タービンブレードレーシングワイヤ孔の高さ逸脱と、ファツリー部の変形のそれぞれの事象単独による応力解析結果では、疲労限度には到達しないことを確認した。

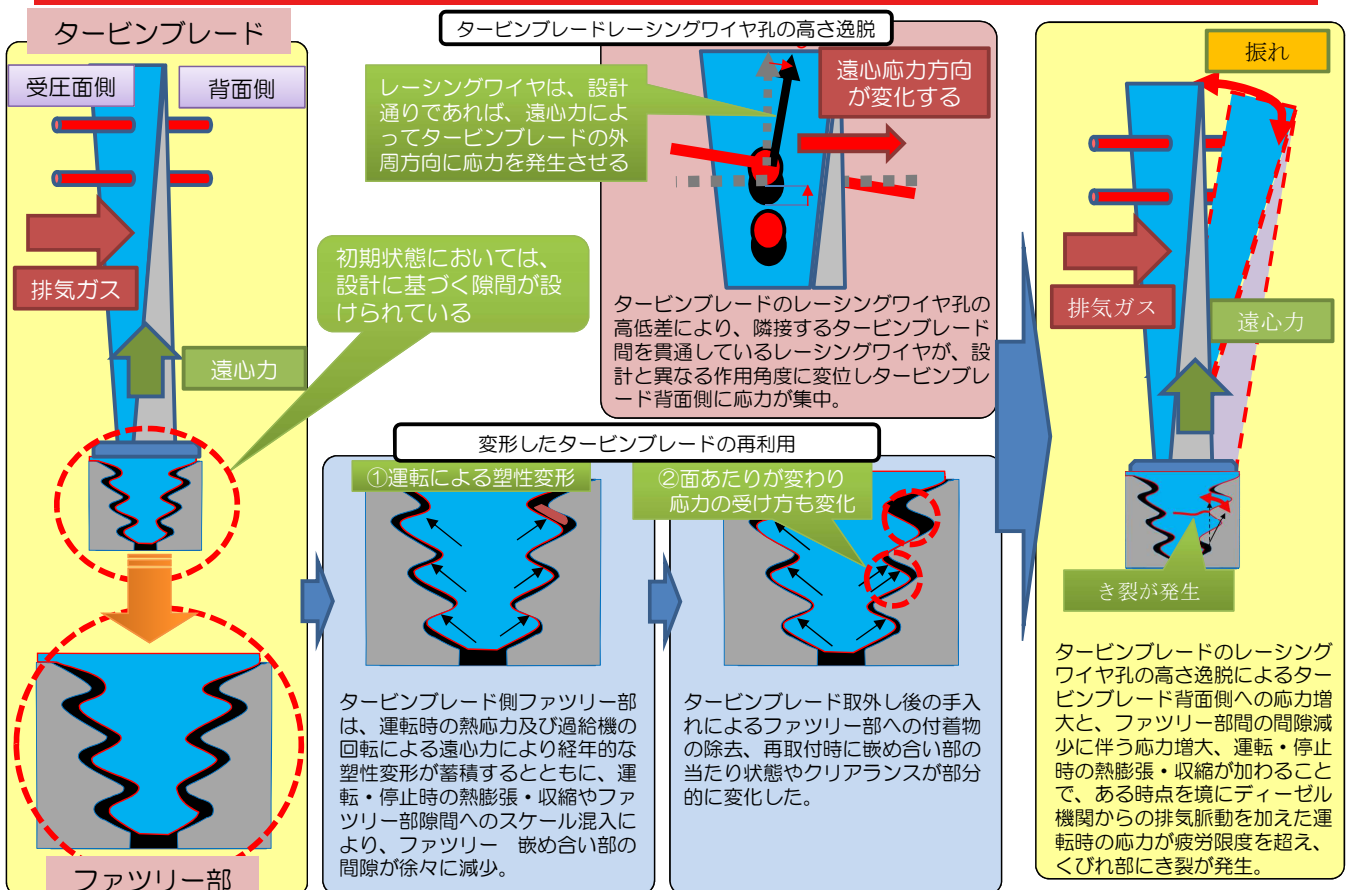
5. タービンブレード破損の推定メカニズム

順序	発生事象
①	タービンブレードレーシングワイヤ孔の高さ逸脱と、運転時の応力に伴う塑性変形の影響により、R側過給機のタービンブレード1枚が疲労限度超過により割れが発生し、き裂が進展し、ファツリー部より延性破壊により折損。
②	折損したタービンブレードは、レーシングワイヤを切断し、外周方向に引き出しながら、6時方向で隣接するタービンブレードとシュラウドリングの間に入り込み、同時にノズルリングとも接触。
③	タービンブレードが折損したことにより、ロータシャフトはアンバランスにより振動が増加しラジアル方向（軸に対して直角の方向）の変位増加。
④	ロータシャフト屈曲、アンバランス等の要因により軸が振れまわり、回転体とケーシング側が強く接触。
⑤	キックバック現象によりシャフトが3時方向に急負荷し、ベアリングロータと保持器を潰し、完全軸固着。

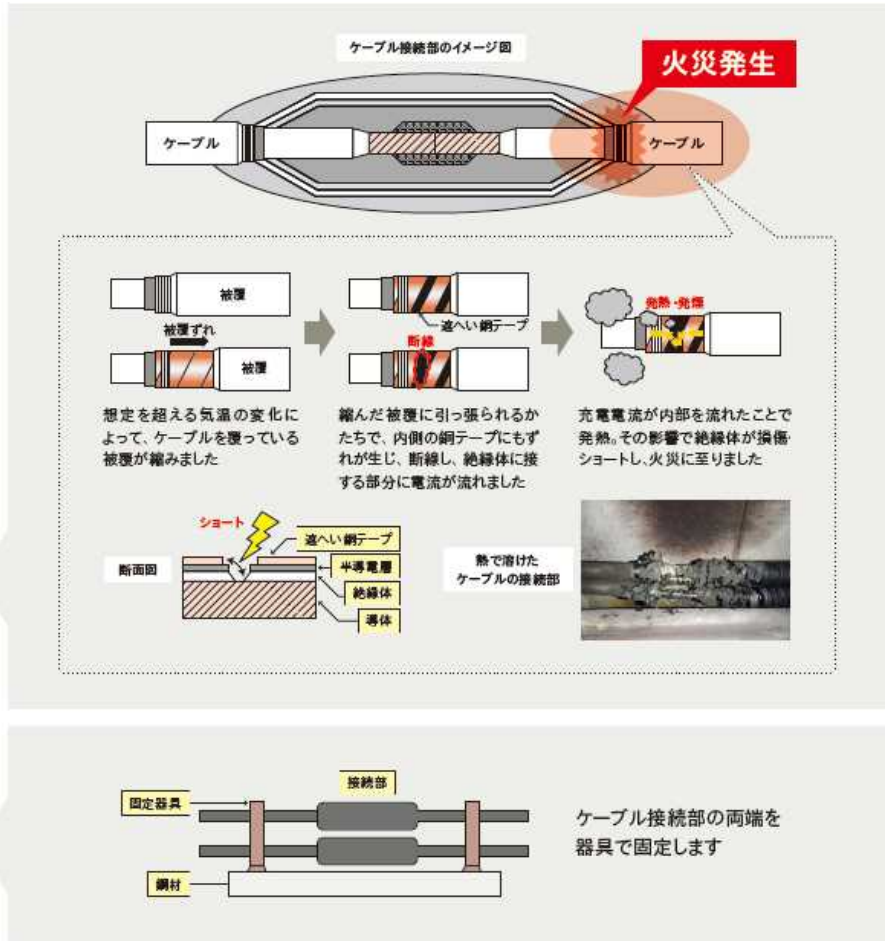
その接続箇所の一部が損傷したことで、このたびの火災が発生しました。

気温変化の影響でケーブルの被覆が徐々に縮み、その影響でケーブル内側の銅テープが引っ張られ断線した結果、ケーブルが過熱・損傷し、漏電やショートが発生しました

発電所構内にある類似箇所は全て点検し、異常がない事を確認済みですが、気温の変化でケーブルの被覆が縮まないように、ケーブルをつないだ場所の両端を固定します
今後、充電中の箇所を優先し、順次作業を進める予定です

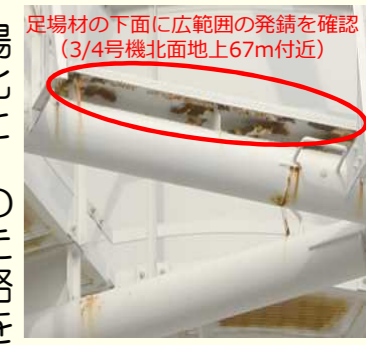
今回、落下したものと同様の足場材や手摺り等を確認した結果、劣化の進行が疑われる足場材があることを確認しました。

劣化が疑われる足場材

今後、さらに近接した位置からの状況確認のため、ドローンを用いた調査を行うとともに、屋根付き通路の設置などの安全対策を今年度内を目途に実施します。

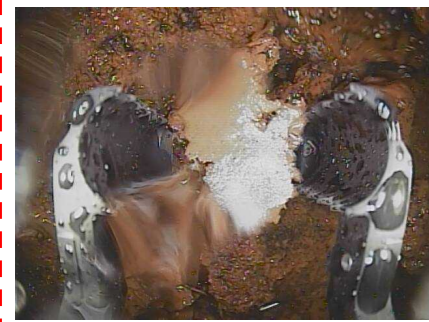
底部-1の調査状況

■ 小石状の堆積物が動くことを確認した。

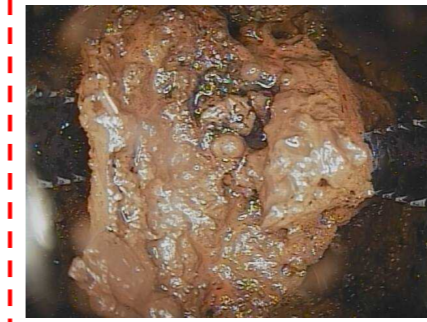
底部-5の調査状況

■ 小石状の堆積物，構造物の形状をした堆積物が動くことを確認した。

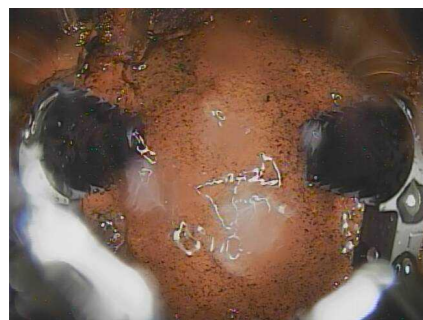
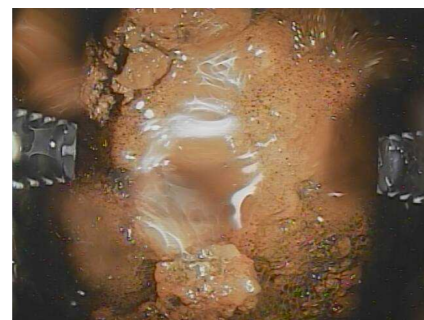
■ 岩状の堆積物は動かないことを確認した。また映像上，接触痕は確認できなかった。

- ✓ フィンガにて把持（左図）
- ✓ 把持した状態で調査ユニットを吊り上げたが，動かなかった（右図）

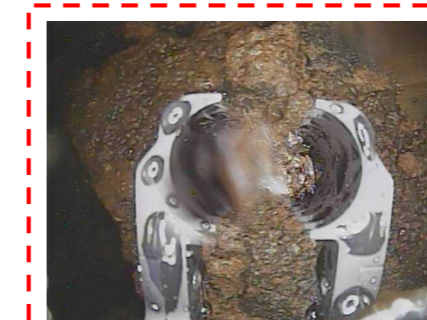
プラットフォーム上-1の調査状況

■ 小石状の堆積物，構造物の形状をした堆積物が動くことを確認した。

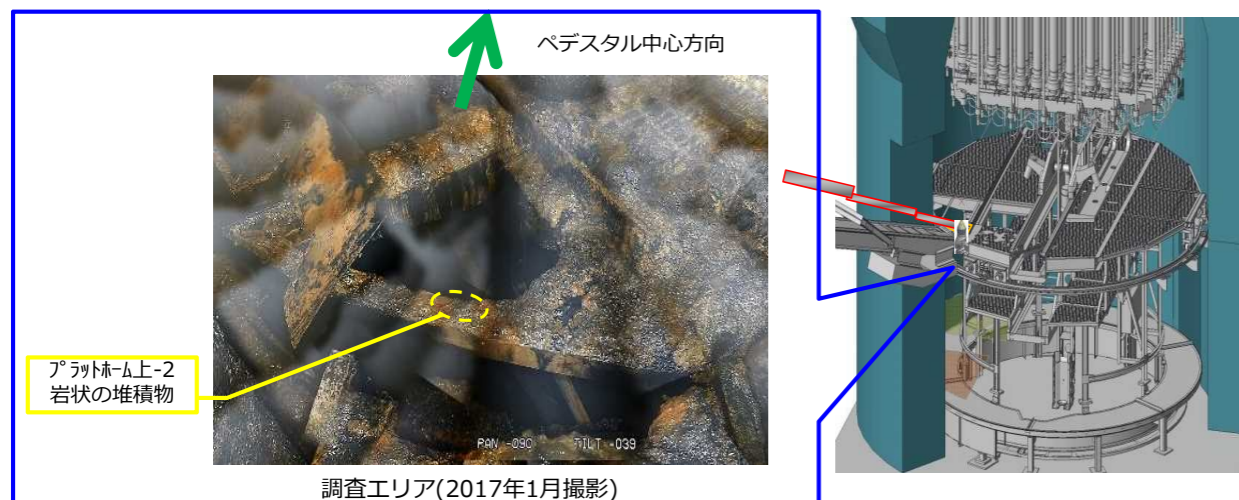
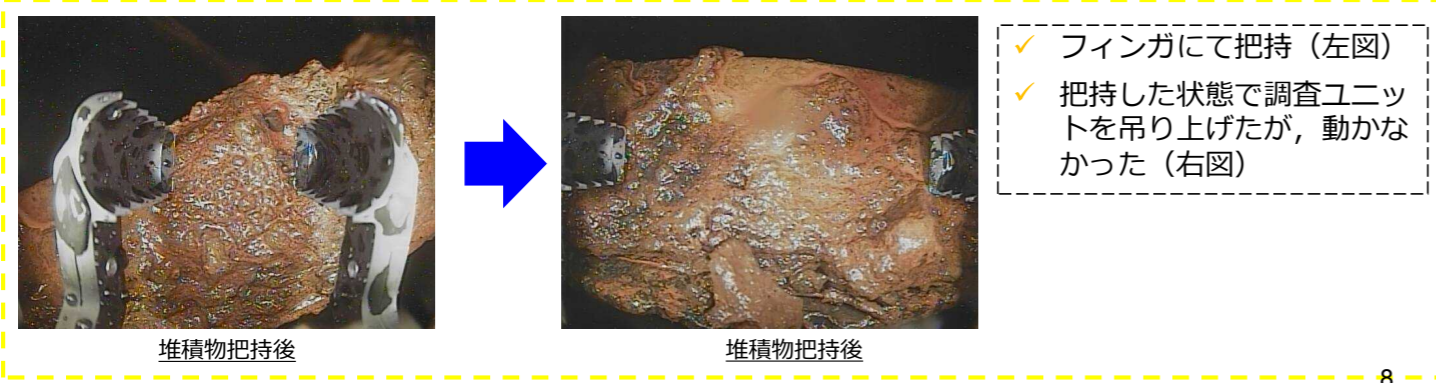
プラットフォーム上-2の調査状況

- 岩状の堆積物は動かないことを確認した。また映像上、接触痕は確認できなかった。

- ✓ フィンガにて把持（左図）
- ✓ 把持した状態で調査ユニットを吊り上げたが、動かなかった（右図）

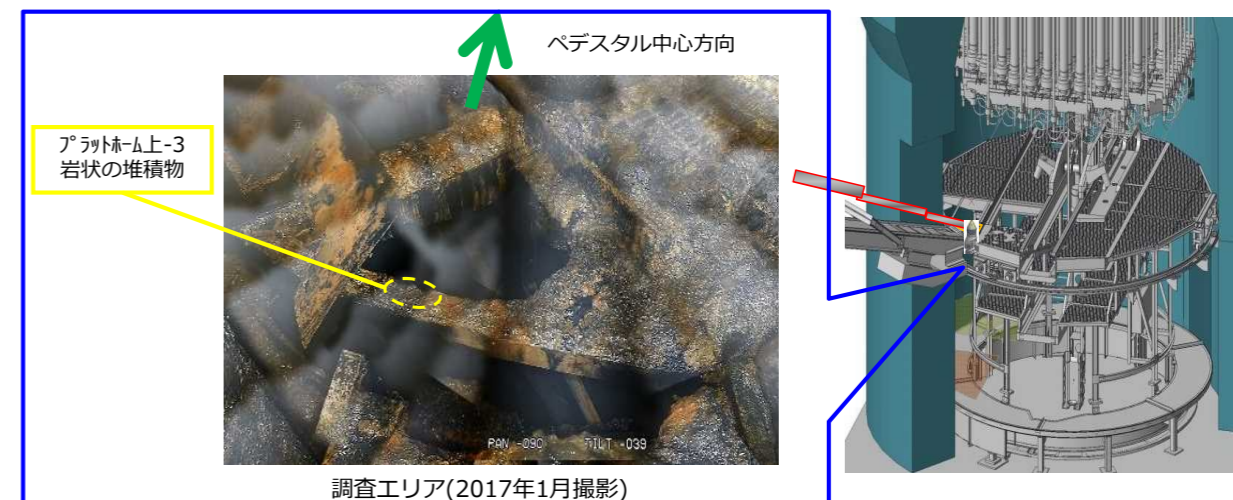
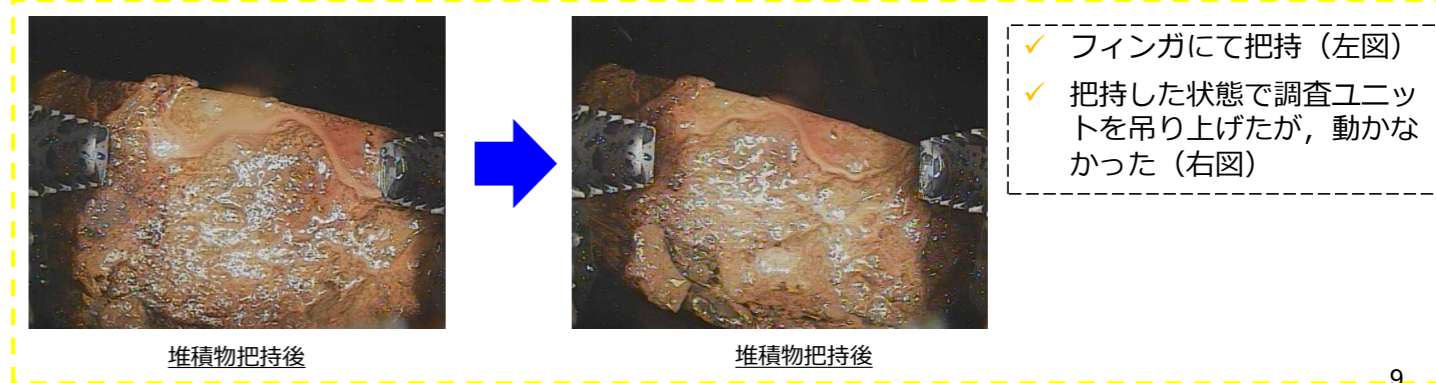
プラットフォーム上-3の調査状況

- 岩状の堆積物は動かないことを確認した。また映像上、接触痕は確認できなかった。

- ✓ フィンガにて把持（左図）
- ✓ 把持した状態で調査ユニットを吊り上げたが、動かなかった（右図）

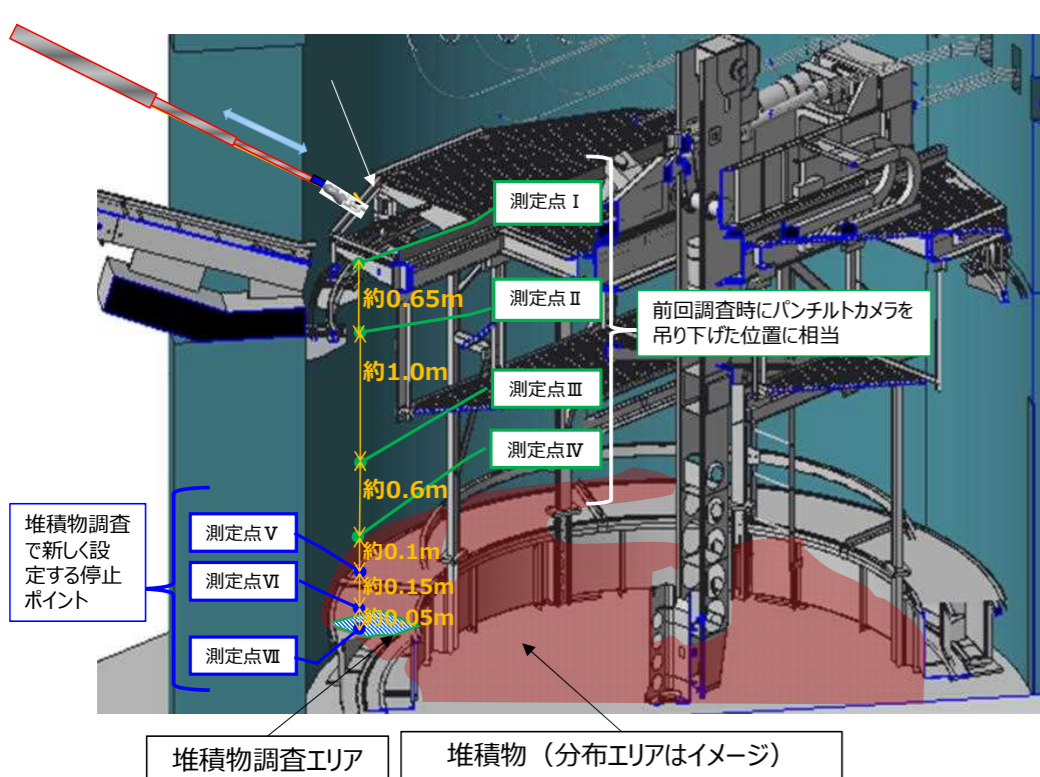
- 温度については、測定高さに係わらず、ほぼ一定の値であった。
- 線量については、ペDESTAL内において、ペDESTAL底部に近づくとも上昇する傾向を確認した。

測定点	線量率 ^{※1,2} [Gy/h]	温度 ^{※2} [°C]
I	6.4	23.2
II	6.8	23.1
III	6.5	23.1
IV	7.0	22.9
V	7.2	22.8
VI	7.5	22.9
VII	7.6	22.9
