第198回「地域の会」定例会資料〔前回定例会以降の動き〕

- 11月22日 1～5号機および荒浜側焼却建屋（管理区域および非管理区域）
避難経路扉の開閉に関する不適合について（公表区分：Ⅲ） [P. 2]

- 11月28日 1～5号機および荒浜側焼却建屋（管理区域および非管理区域）
避難経路扉の開閉に関する不適合の対応状況について [P. 4]
- 11月28日 大湊側補助ボイラー建屋2階電源室電源盤における火災の
原因と対策について [P. 5]
- 11月28日 柏崎刈羽原子力発電所における安全対策の取り組み状況について [P. 8]

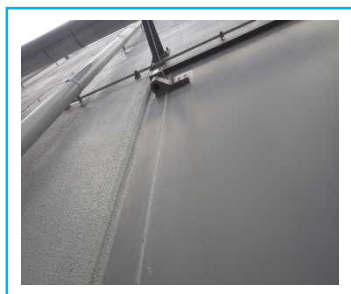
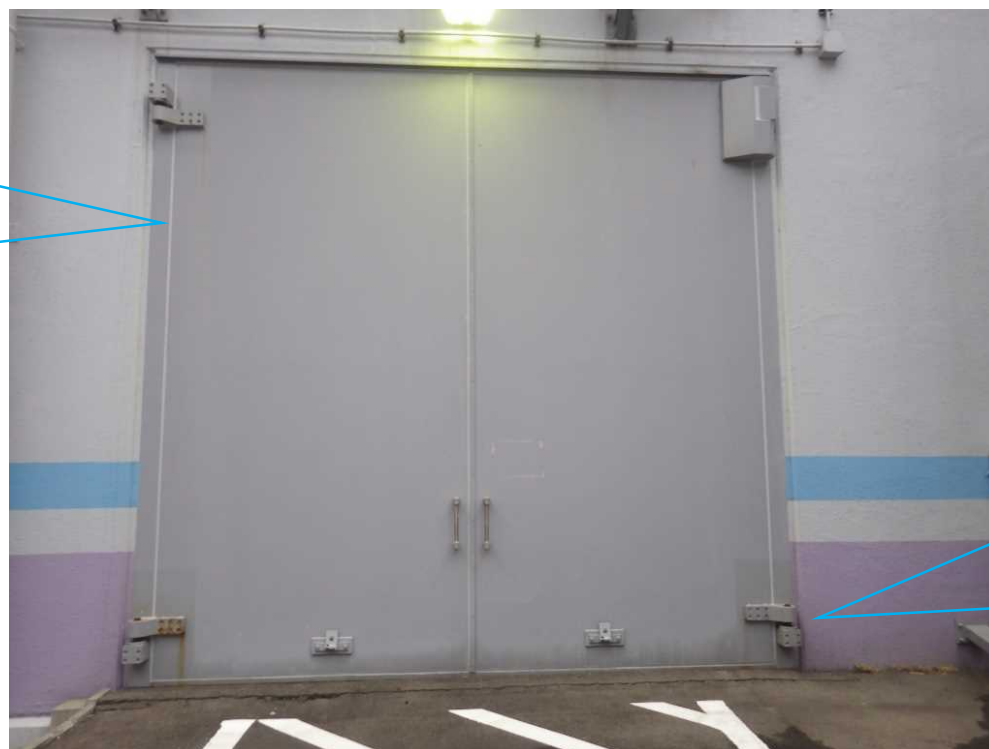
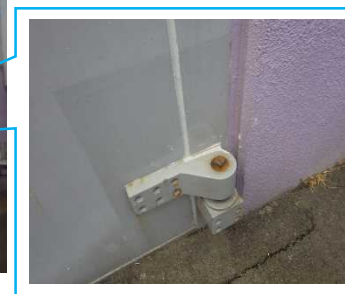
外部扉コーキング処理状況

号機	1～5号機および荒浜側焼却建屋（管理区域および非管理区域）	
件名	避難経路扉の開閉に関する不適合について	
不適合の概要	<p>当所は2011年3月11日に発生した福島第一原子力発電所事故を受けた緊急安全対策における浸水防止対策として、原子炉建屋や熱交換器建屋等の外部に面した扉の隙間に対して、コーキング*処置を実施しました。</p> <p>その後の調査において、2号機および4号機の計9箇所の扉は避難経路上の扉であり、現状においてもコーキング処置が施されたまま開放できない状態であることが確認されました。</p> <p>また、現在、建屋内部の避難経路上の扉に類似事象がないか調査しており、現時点において、1号機や荒浜側焼却建屋等で気密処理を目的にコーキング処置等を行っているものを計5箇所確認しております。</p> <p>本件については、建築基準法および消防法に抵触するものと考えており、本日、関係行政機関へ報告いたしました。</p> <p>* コーキング 建築物において、気密性や防水性向上を目的として、隙間を目地材などで充填すること。</p>	
安全上の重要度／損傷の程度	<p><安全上の重要度></p> <p>安全上重要な機器等 / その他</p>	<p><損傷の程度></p> <p><input type="checkbox"/> 法令報告要</p> <p><input checked="" type="checkbox"/> 法令報告不要</p> <p><input type="checkbox"/> 調査・検討中</p>
対応状況	<p>外部扉については、速やかにコーキング処置を除去し、避難経路を確保しました。</p> <p>内部扉については、類似箇所について詳細調査を継続し、適宜避難経路の見直しなどを行ってまいります。</p>

扉と枠の隙間をコーキング処理

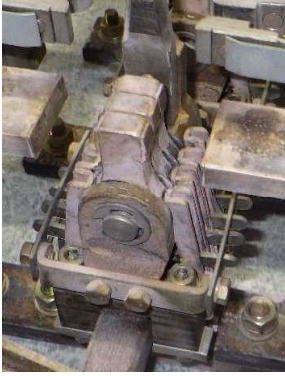
機械部品<充電部(主接点)摺動部>

機械部品摺動部の潤滑剤が、経年によって劣化・消失したことにより、摺動部接触面の摩擦力が増大。それによって、切替動作時、操作用コイルの力では電源切替器が動作しきれず、操作用コイルへの通電状態が所定の時間以上継続したことで、焼損に至ったものと推定。

充電部(主接点)摺動部
機械部品の中で、機械的及び電氣的に接触して可動する部位。接触抵抗を少なくするために潤滑剤を塗布している。

- 当該の電源切替器については、現在製造中止となっていることから、電源盤の改造を行い、現行機種への入れ替えを実施予定。
- また、大湊側補助ボイラー建屋に設置されている当該の電源切替器と同型の機種1台については、潤滑剤の塗布および動作確認を実施済。なお、この電源切替器についても、当該の電源切替器と同様に入れ替えを実施予定。
- その他、補助ボイラー建屋において、当該の電源切替器の後継機種が計4台設置されているが、これらの電源切替器の動作に問題が無いことを確認済。

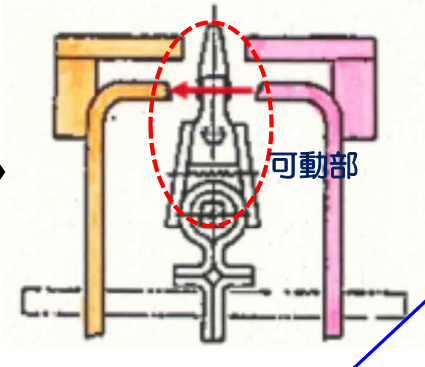
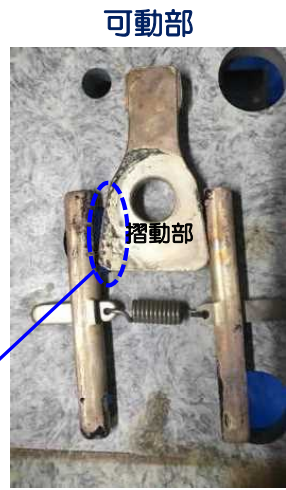
- 目視点検において、焼損した切替器操作用コイル以外の部品に変形や破損は確認されなかった。
- 手動によって電源切替器の切替動作確認をした際、スムーズに動作しなくなっていた。
- 機械部品の摺動部※が摩耗していた。また、潤滑剤が劣化・消失していた。

潤滑剤の劣化・消失

接触面に摩耗痕

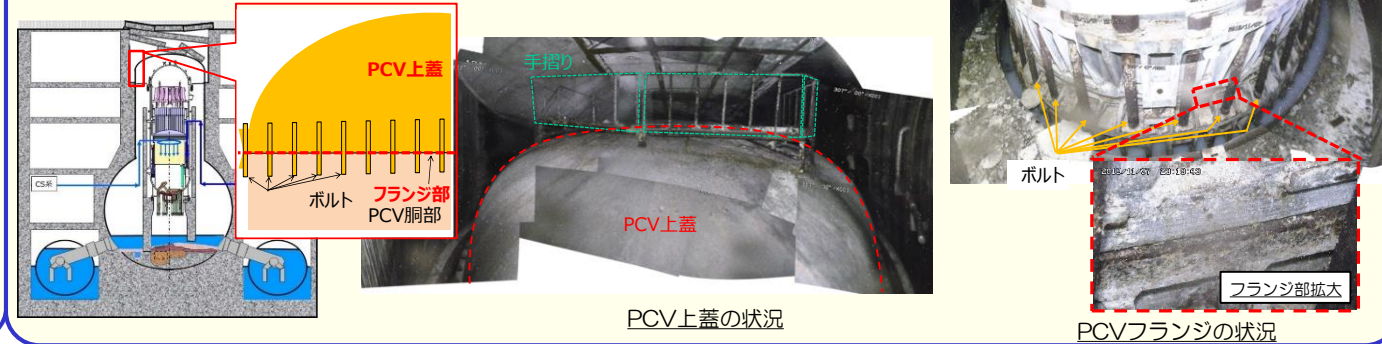
1号機原子炉格納容器内部調査に向けた、アクセスルート構築作業時のダスト濃度監視をより充実させるため、原子炉格納容器上蓋近傍に作業監視用ダストモニタを設置しました。その際に、状況確認のため挿入したカメラを活用し、原子炉格納容器上蓋の状況を確認しました。取得した映像から、原子炉格納容器上蓋やそのフランジ部に著しい損傷や大きな変形は確認されませんでした。

PCV上蓋の状況

PCVフランジの状況

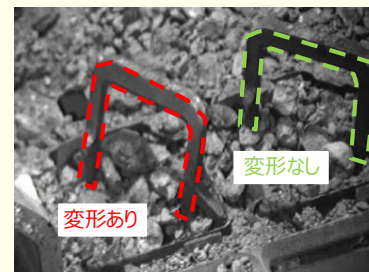
3号機燃料取り出しに向けて、9月2日より使用済燃料プール内のガレキ撤去を再開しており、この進捗によりプール内燃料のハンドル状態を確認しました（286体/566体）。この中で、過去に確認された分も含め、合計12体のハンドル変形燃料を確認していますが、プールの水質等に変動はなく、環境への影響はないものと評価しています。引き続き、10月に確認された不具合対応を進め、2020年度末の燃料取り出し完了を目指します。

確認されたハンドル変形燃料
