柏崎刈羽原子力発電所の 取り組みについて

平成15年5月12日
東京電力株式会社

3. 当所の点検状況，補修について

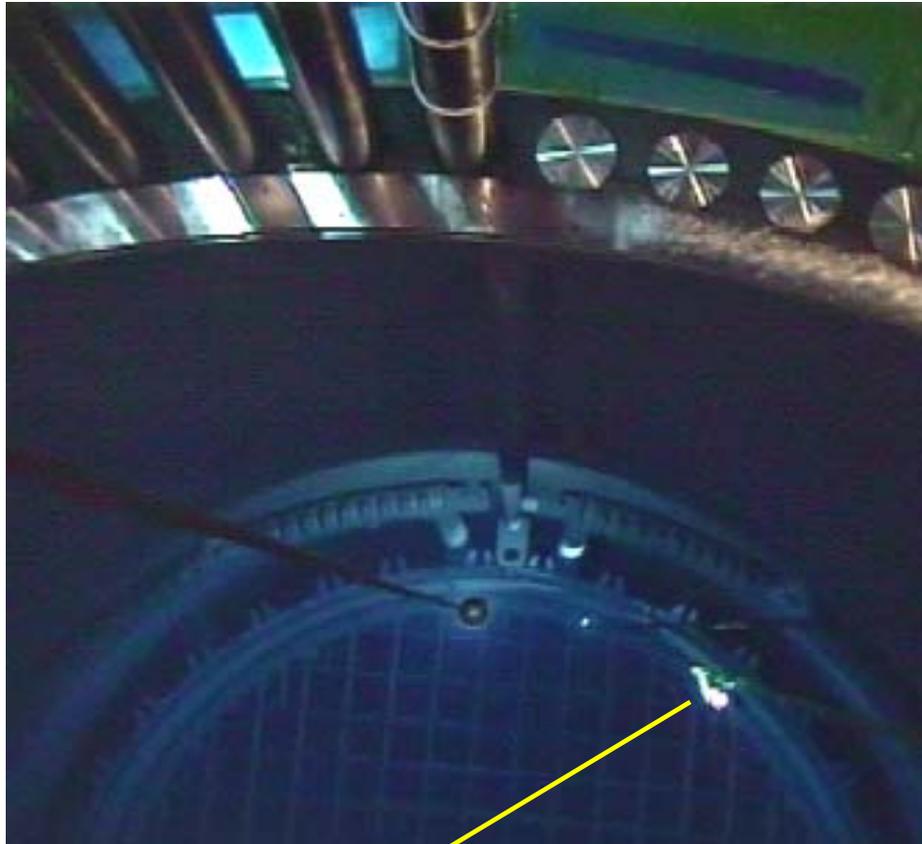
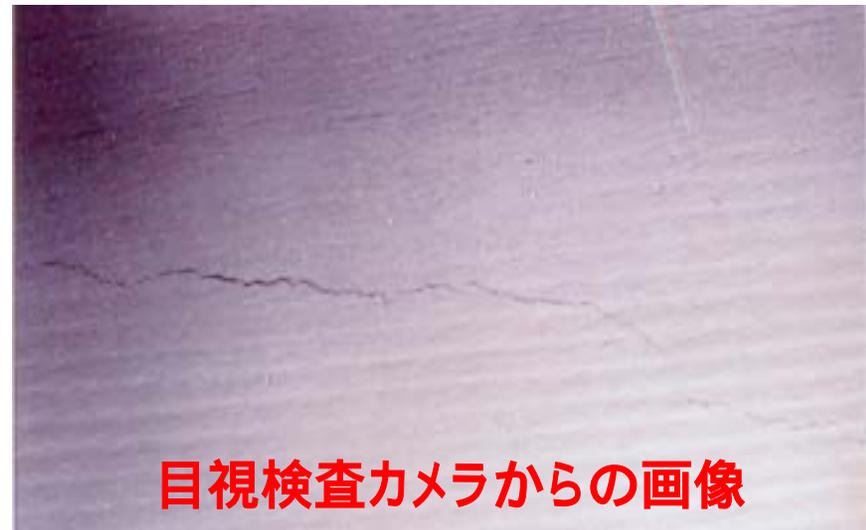
シュラウドの点検状況

点検手順

- 水中カメラによる目視 なし：終了
- 表面磨きでひびを確認 なし：終了
- 超音波検査で深さ測定

目視検査カメラからの画像

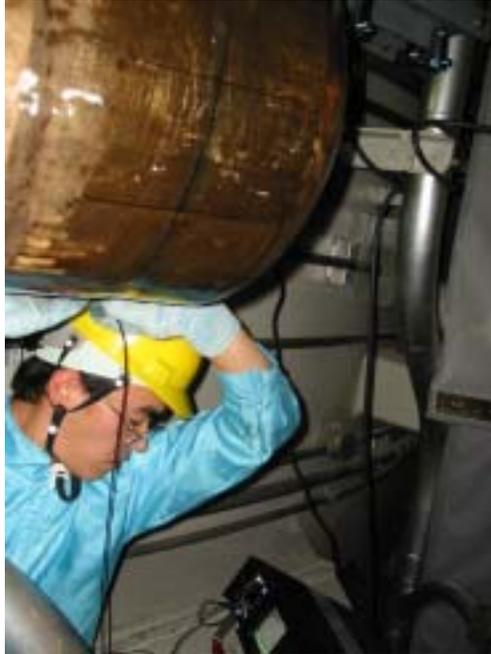
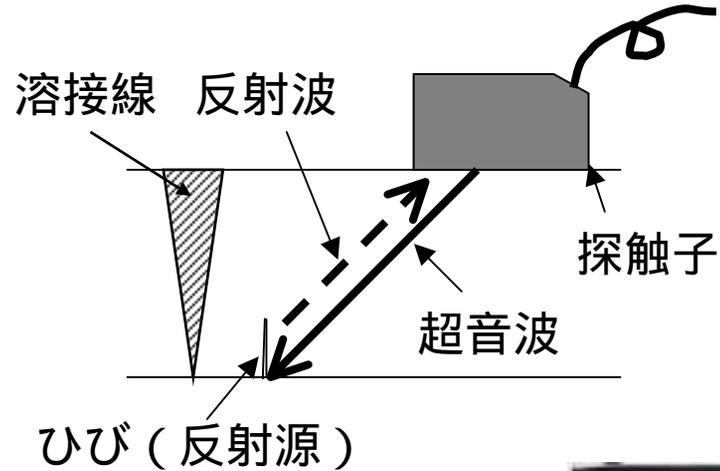
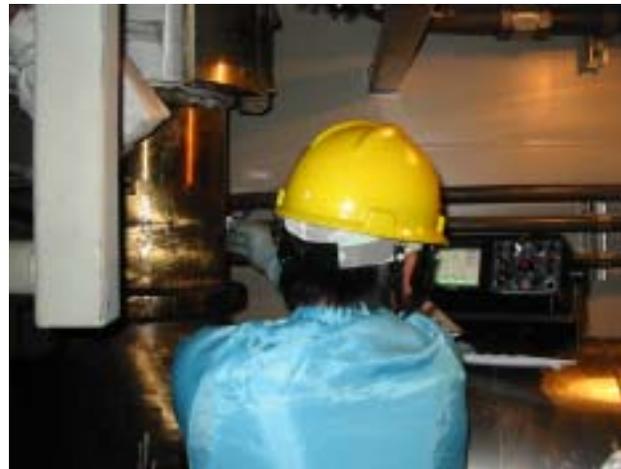
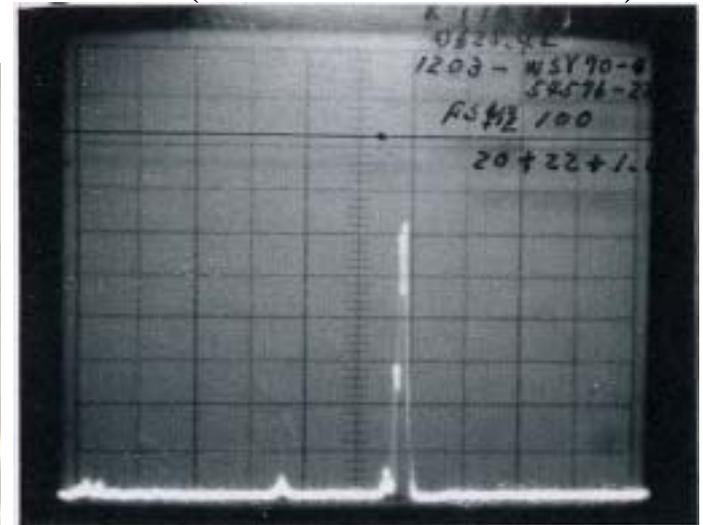
再循環系配管点検状況

超音波検査の状況

超音波検査の波形例 (クレーピング波法)

配管表面における放射線量率 = 2.4 ~ 0.02mSv/h
個人の放射線被ばくの管理上の目安: 20mSv/年

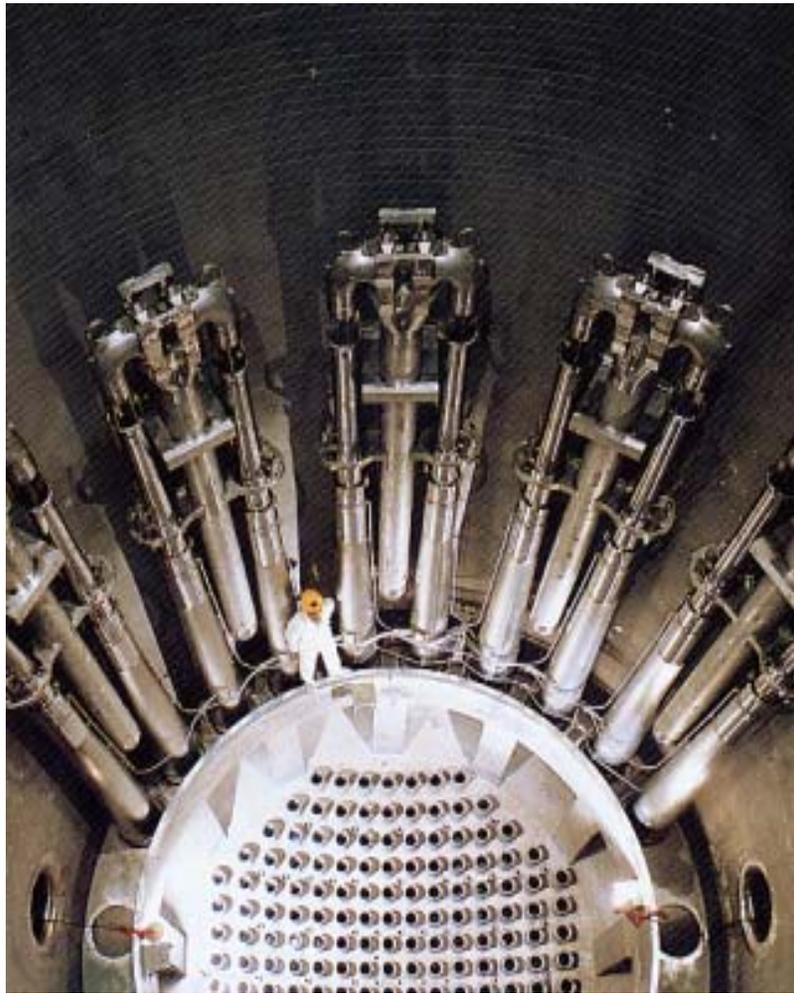
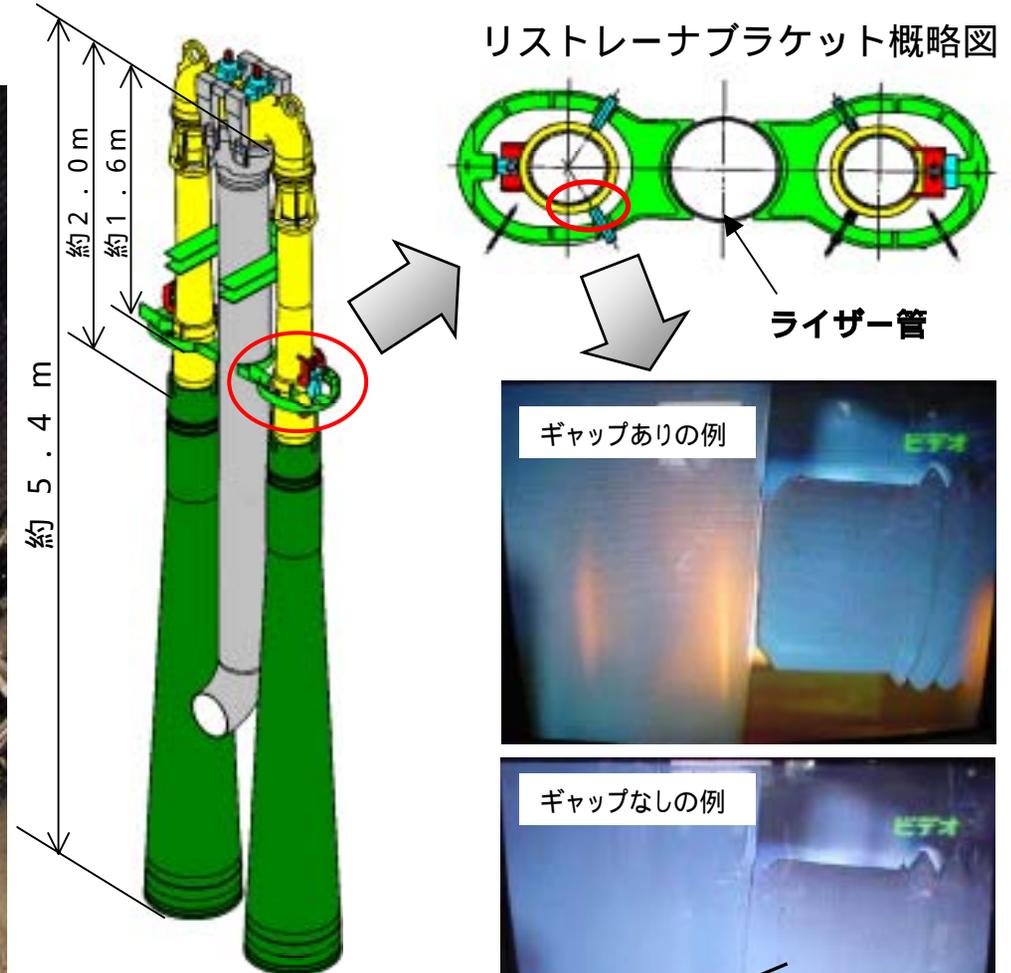
ジェットポンプの点検状況

ボルト径 約 2 cm

シュラウド (ひびの有無)	再循環系配管 (ひびの有無)	ジェットポンプ (すき間)
1号機	あり	あり	問題なし
2号機	あり	あり	問題なし
3号機	あり	あり	問題なし
4号機	なし	あり	問題なし
5号機	点検中	点検中/あり	点検予定
6号機	なし	該当設備なし	該当設備なし
7号機	なし	該当設備なし	該当設備なし

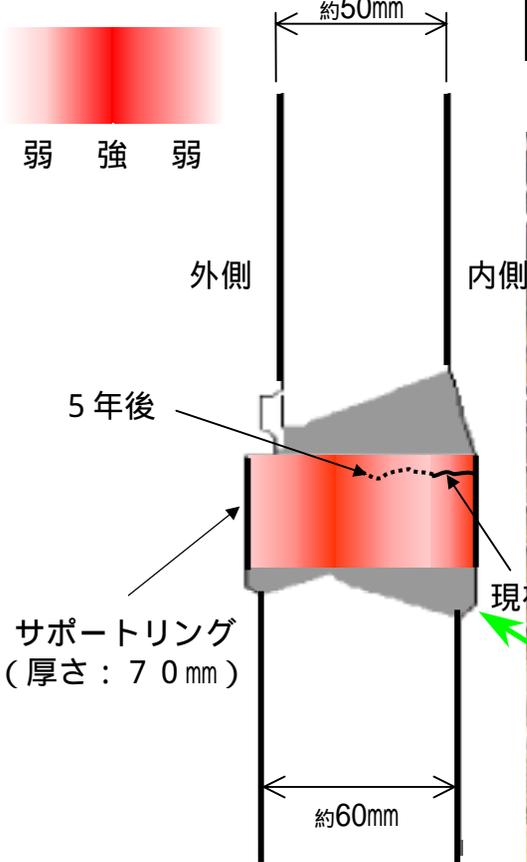
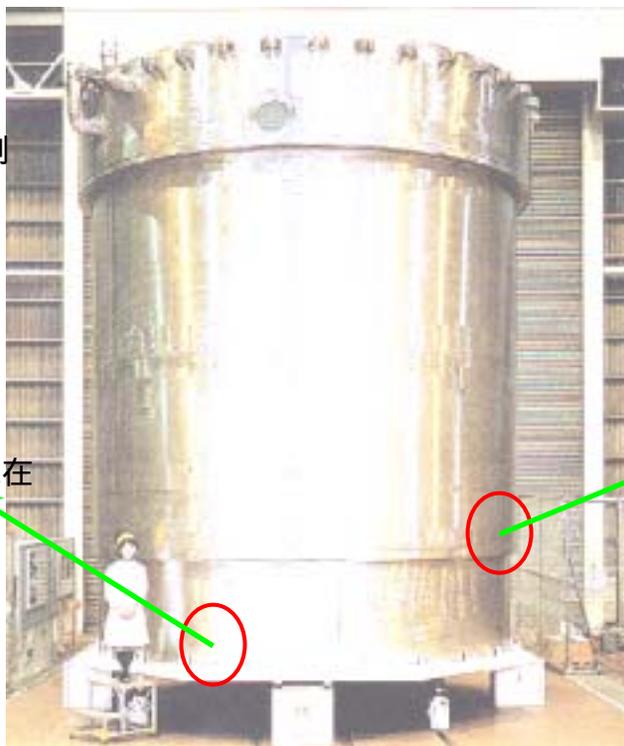
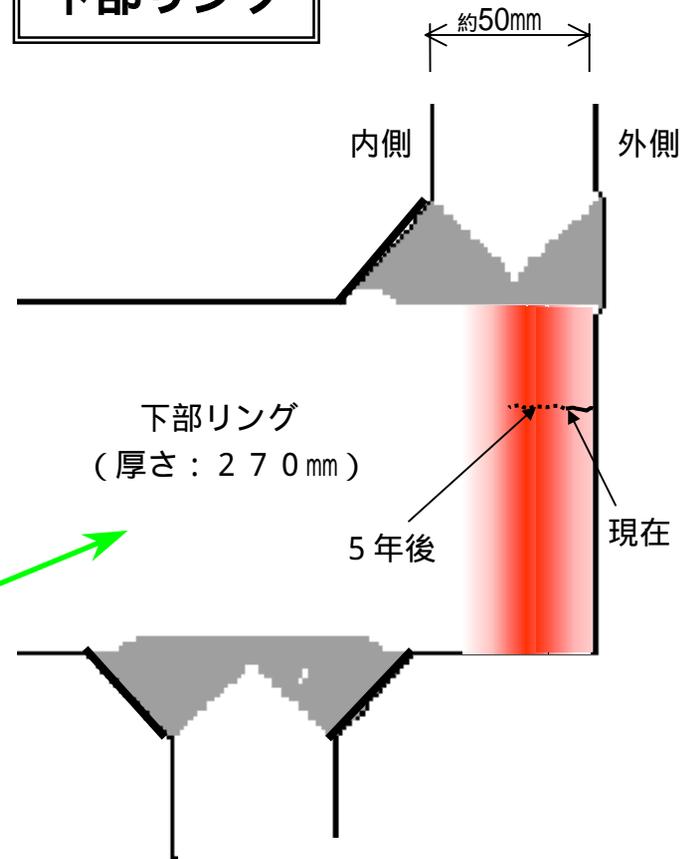
シュラウド「ひび」の進み方(3号機の例)

「ひび」を進める力

サポートリング

下部リング

- 「ひび」は今後も進展し、いずれは貫通する。
- 必要な厚さを十分確保できる状態で「ひび」を除去

- 「ひび」は今後も進展するが、約30mmで止まる
- シュラウドの必要厚さは十分確保される

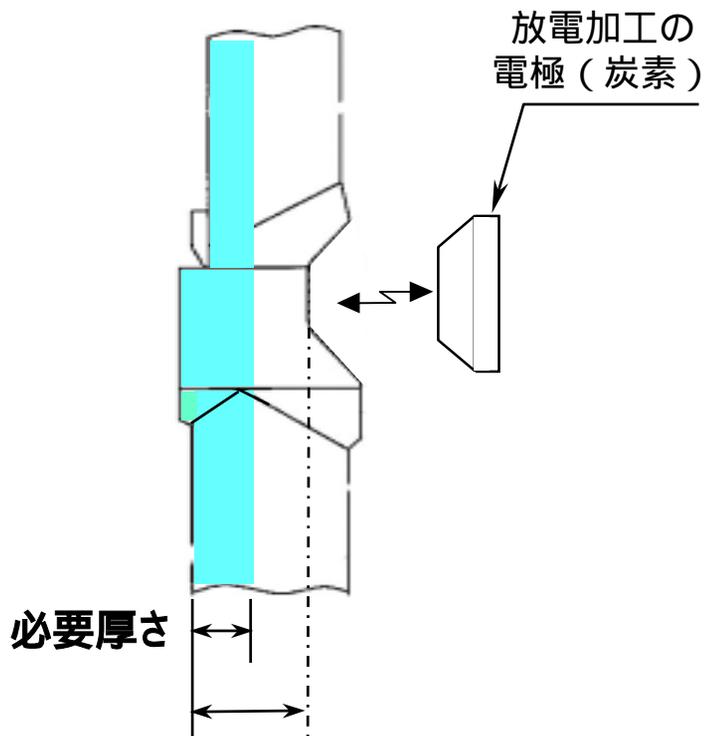
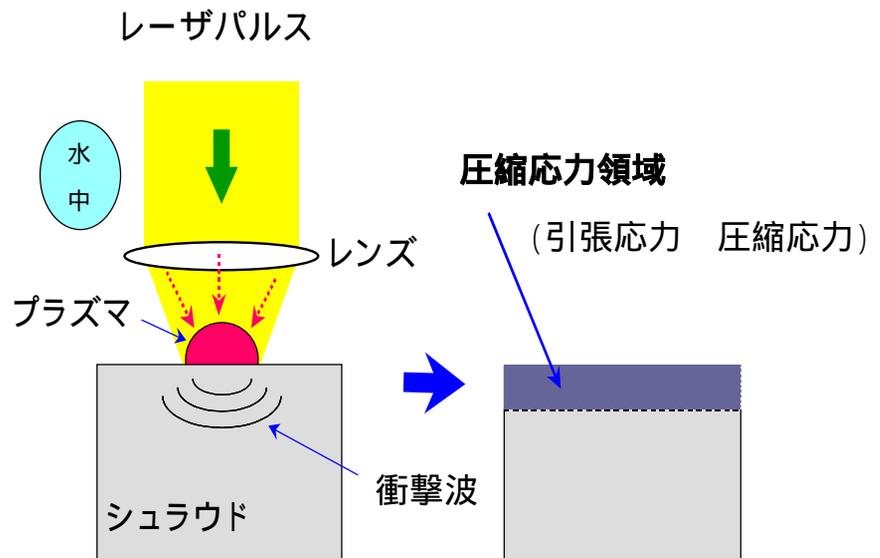
シュラウドの補修(補修方法)

「ひび」を除去した後でも、必要厚さに対して余裕あり

放電加工

レーザーピーニング加工

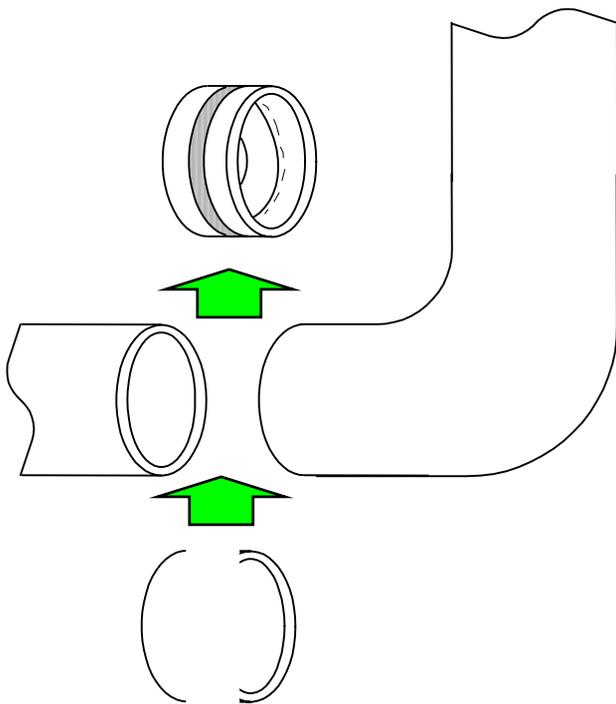
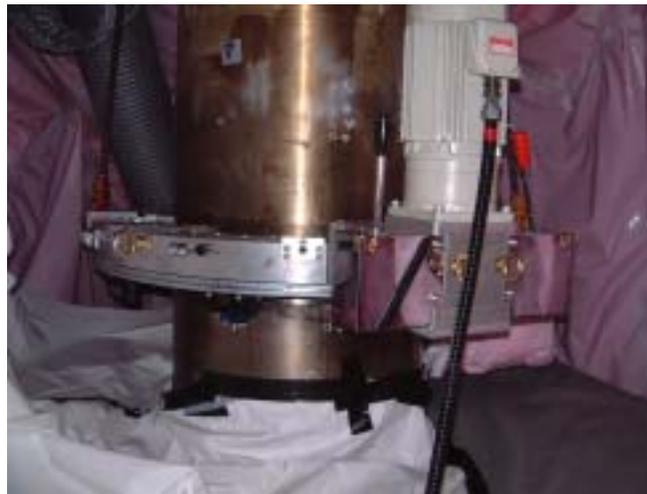
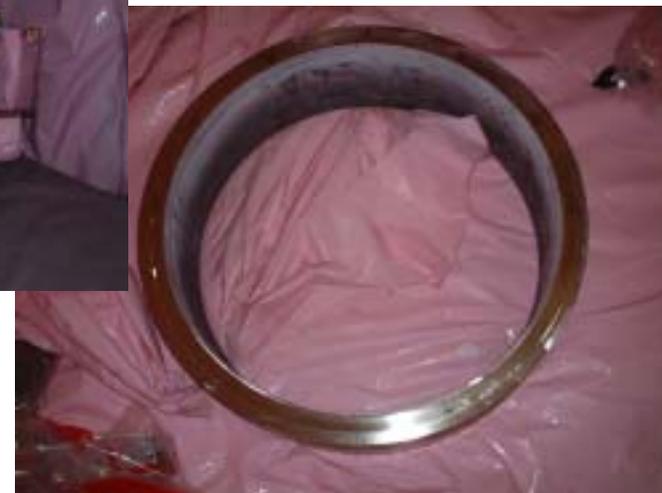
再循環配管の補修

.配管切削装置の
取り付け状況

.切り出した配管

- 確認された「ひび」については、配管の取替を実施します。
- 切り出した配管については、超音波検査の改善に資するため、「ひび」の実測等各種の調査を実施します。

新しい方法で超音波検査を実施

新しい配管に取り替えると共に、表面処理を実施

切り出した配管は、超音波検査の検証のため各種調査を実施

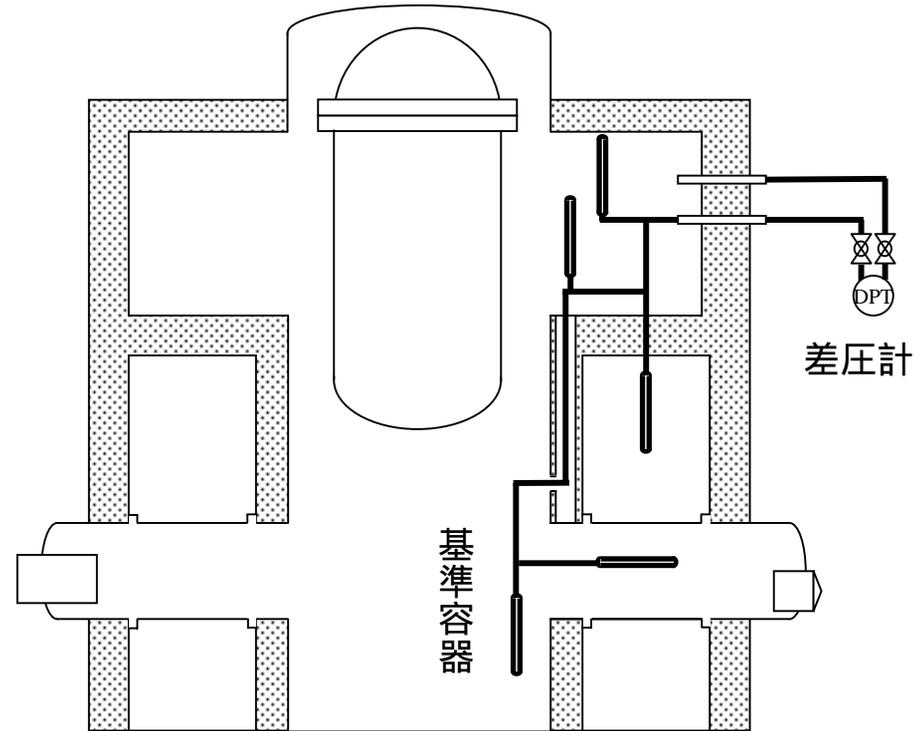
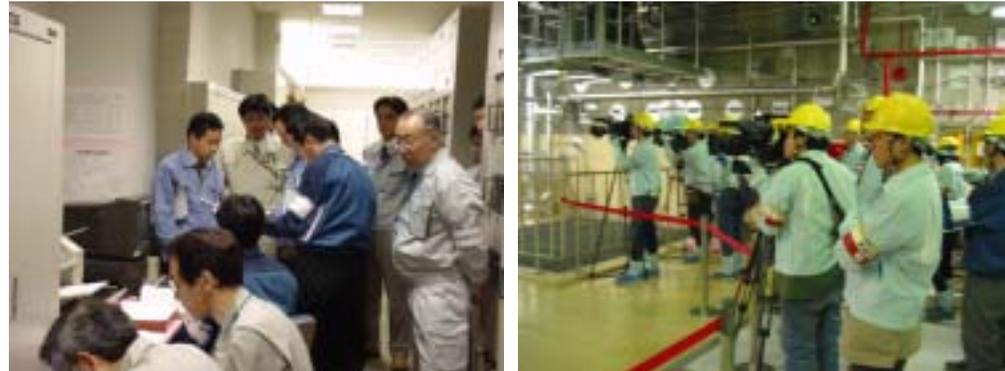
格納容器漏洩率検査当日(4/14)の様子

- 「判定基準0.36%日以下」に対して、測定実績は「0.081%日」でした。
