柏崎刈羽原子力発電所4号機等の 点検・補修状況並びに 今後の見通しについて

平成15年7月2日
東京電力株式会社

再循環系配管の補修工事(4号機の例)

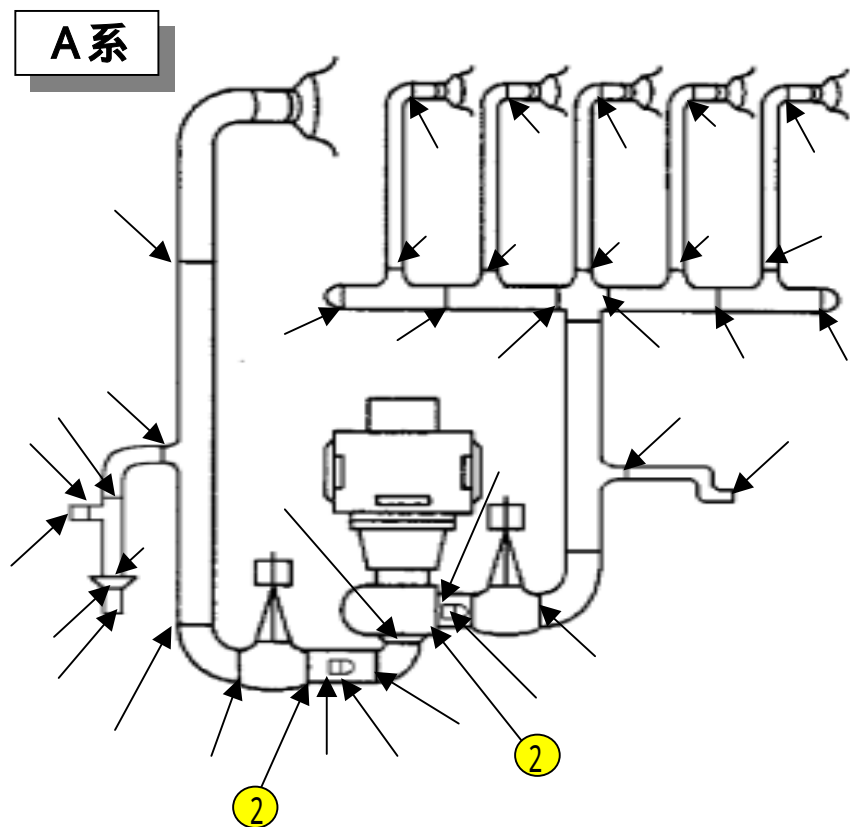
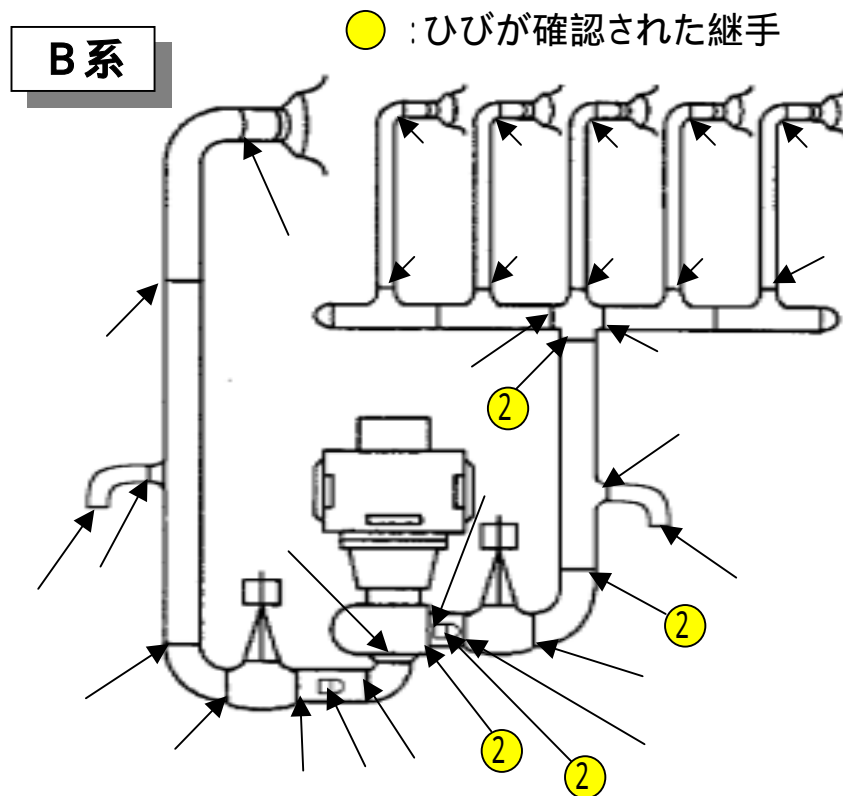
4号機再循環系配管の点検結果

点検箇所 内訳	過去に欠陥指示 が確認された箇所	今回、新たに 点検した箇所	点検後5年を 経過している箇所	点検数 / 総手数
A系	0	31 (2)	6	37 (2) / 41
B系	0	31 (4)	0	31 (4) / 37
				68 (6) / 78

()内はひびが確認された箇所

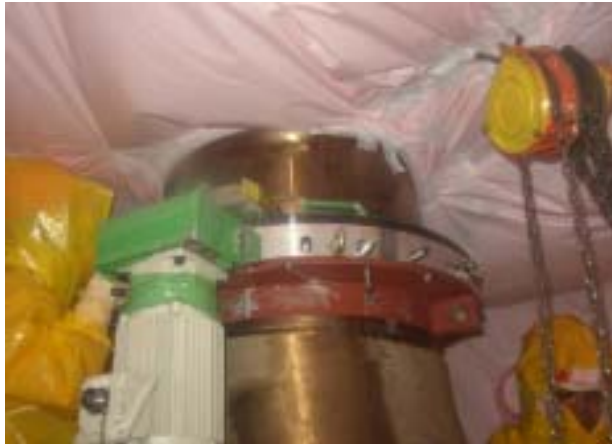
配管の切断

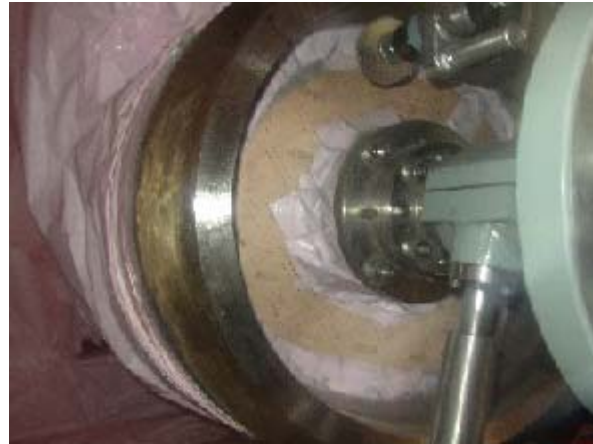
機械加工の硬化層除去

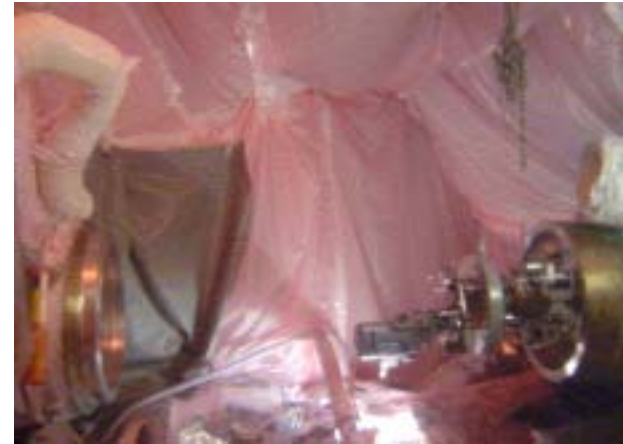
開先面加工

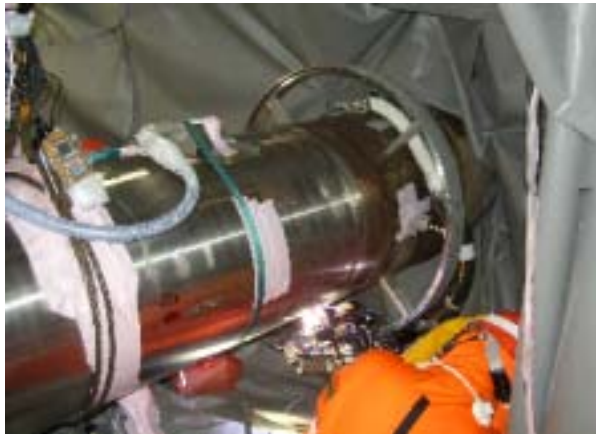
内面水冷却による溶接作業

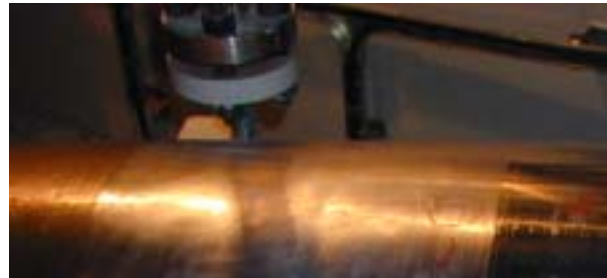
溶接・表面仕上げ後の配管
