新潟県中越沖地震後の点検・復旧作業の状況および不適合について
(週報：11月22日)

平成19年11月22日
東京電力株式会社

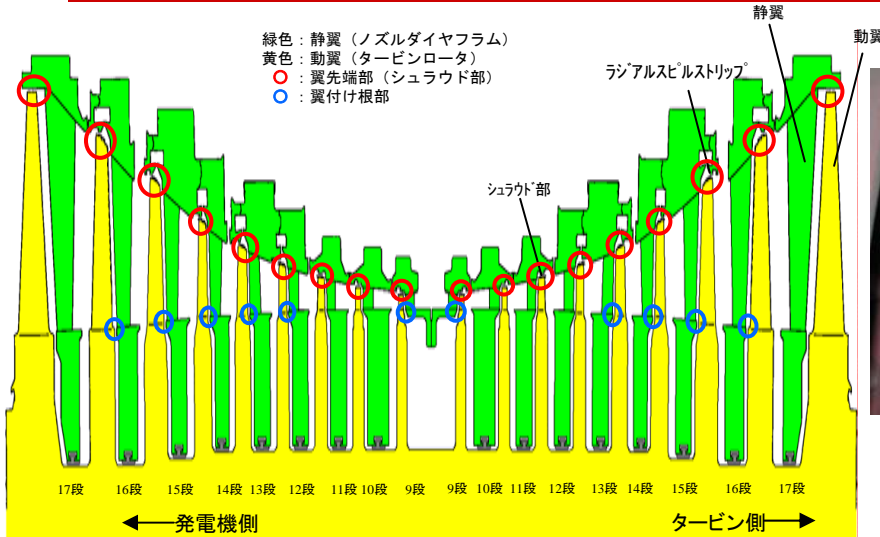
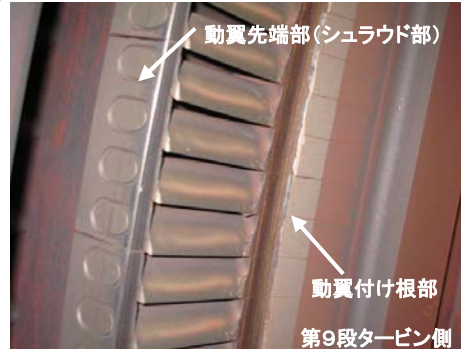
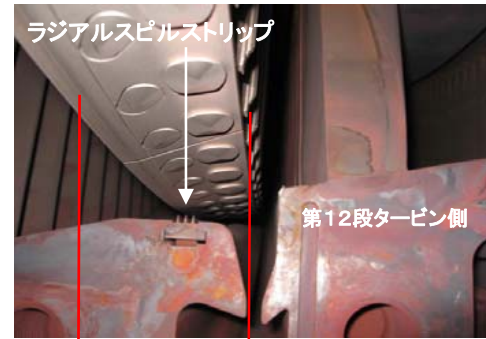
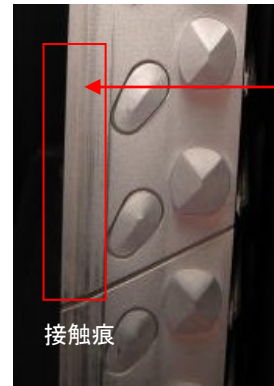
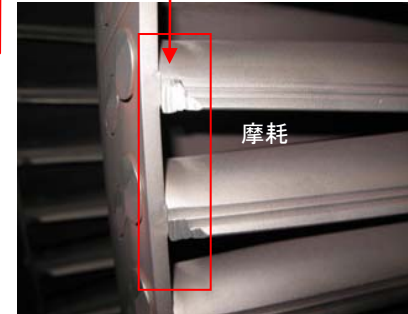
3号機 低圧タービン(A)内部点検状況

号機	3号機	
件名	タービン内部の点検状況について	
不適合の概要	<p>当所3号機は、11月21日から低圧タービン（A）の車室（タービンのカバー）を開放してタービン内部の点検（内部状況確認）を実施しました。</p> <p>点検の結果、11月28日10時20分頃、動翼の先端部（シュラウド部*¹第9段から第11段）、湿分分離翼*²（第12段から第14段）、および動翼の付け根部（第9段）に静翼と接触したと考えられる摩耗（最大約6mm）が確認されました。また、静翼についても接触したと考えられる摩耗（最大約5mm）が確認されました。</p> <p>今後、動翼および静翼の接触した箇所の補修等を検討します。また、高圧タービンについての点検を実施します。</p> <p>なお、今回確認された動翼および静翼の接触箇所は、先行して点検している4号機とほぼ同じ箇所を確認されており、摩耗および接触痕の大きさについてもほぼ同程度のものでした。</p> <p>*1：シュラウド部 蒸気による発電効率を上げるためにタービンの動翼を最外周にあたる先端部分で覆い固定しているもの。</p> <p>*2：湿分分離翼 タービンの動翼・静翼は左右対称に構成されており、3号機の場合、低圧タービンは第9段から第17段までである。（高圧タービンは第1段から第8段） そのうち動翼の第12～16段は湿分分離翼であり、湿分分離翼は主タービンを駆動する蒸気が、各段落を通過する毎に圧力および温度が低下することによって増加する湿分を動翼蒸気入口側に刻まれた溝から遠心力を利用し排出するための翼である。このため、湿分分離翼は構造上シュラウドより蒸気入口側に突出している。</p>	
安全上の重要度／損傷の程度	<p><安全上の重要度></p> <p>安全上重要な機器等 /

段数	接触部位		状況
		動翼	静翼	
タービン側	9	シュラウド部	左記対応部位	摩耗
		翼付け根部	〃	摩耗
	10	シュラウド部	〃	摩耗
	11	シュラウド部	〃	摩耗
	12	湿分分離翼部※	〃	摩耗
	13	翼付け根部	〃	接触痕(光沢のみ)
		湿分分離翼部	〃	摩耗
14	翼付け根部	〃	接触痕(光沢のみ)	
	湿分分離翼部	〃	摩耗	
15	翼付け根部	〃	接触痕(光沢のみ)	
	翼付け根部	〃	接触痕(光沢のみ)	
17	翼先端部	〃	接触痕(光沢のみ)	
発電機側	9	シュラウド部	左記対応部位	摩耗
		翼付け根部	〃	摩耗
	10	シュラウド部	〃	摩耗
	11	シュラウド部	〃	摩耗
	12	翼付け根部	〃	接触痕(光沢のみ)
		湿分分離翼部	〃	摩耗
	13	翼付け根部	〃	接触痕(光沢のみ)
		湿分分離翼部	〃	摩耗
	14	翼付け根部	〃	接触痕(光沢のみ)
		湿分分離翼部	〃	摩耗
15	翼付け根部	〃	接触痕(光沢のみ)	
16	翼付け根部	〃	接触痕(光沢のみ)	
17	翼先端部	〃	接触痕(光沢のみ)

※ 第12～16段は湿分分離翼であり、湿分分離翼は構造上シュラウドより蒸気入口側に突出している(写真上参照)。湿分分離翼等の修理方法については今後検討予定。

注) 動翼シュラウド部と静翼ラジアルスピルストリップ部との接触痕は第9～16段タービン側、発電機側の全てにある。なお、17段はシュラウドがなく翼先端部と静翼に接触痕(光沢)がある。

対応状況	<p>今後、動翼および静翼の接触した箇所の補修等を検討します。また、高圧タービンについての点検を実施します。</p>

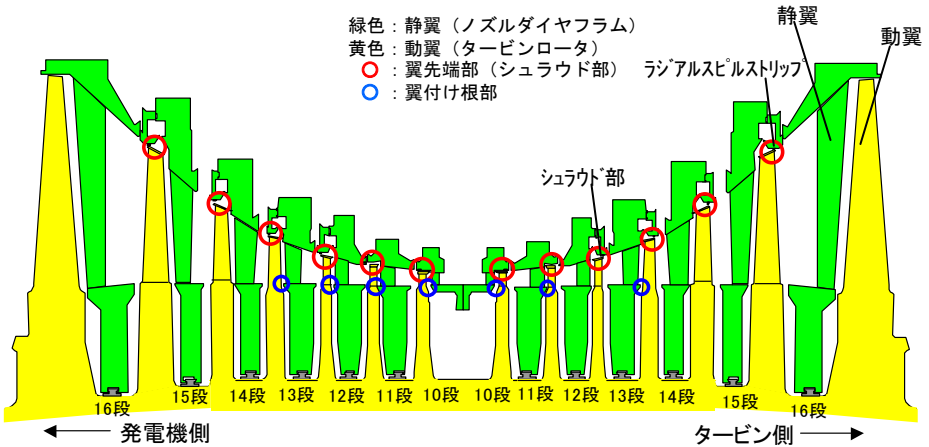
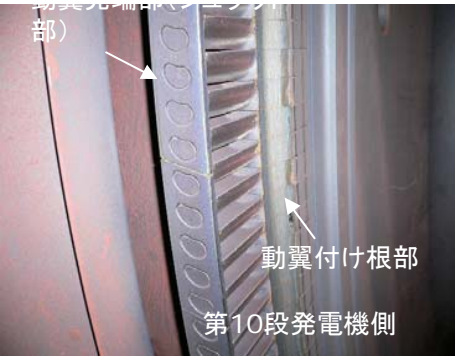
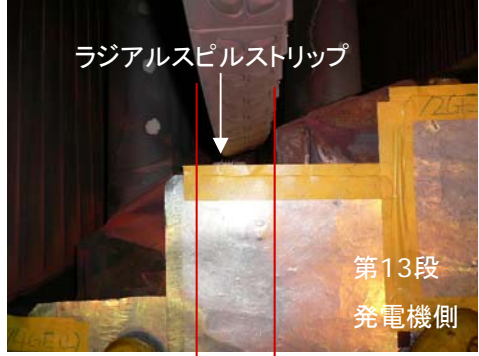
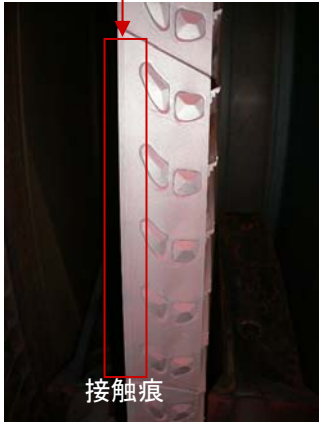
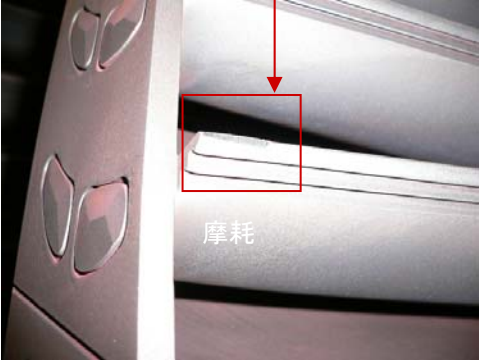
7号機 低圧タービン(A)内部点検状況

号機	7号機	
件名	タービン内部の点検状況について	
不適合の概要	<p>当所7号機は、11月23日から低圧タービン（A）の車室（タービンのカバー）を開放してタービン内部の点検（内部状況確認）を実施しました。</p> <p>点検の結果、11月29日13時40分頃、動翼の先端部（シュラウド部*¹第10段から第12段）、湿分分離翼*²（第13段）および動翼の付け根部（第10段から第13段）に静翼と接触したと考えられる摩耗（最大約3mm）が確認されました。また、静翼についても接触したと考えられる摩耗（最大約4.5mm）が確認されました。</p> <p>今後、動翼および静翼の接触した箇所の補修等を検討します。</p> <p>なお、今回確認された動翼および静翼の接触箇所は、先行して点検している3、4号機とほぼ同じ箇所を確認されており、摩耗および接触痕の大きさについてもほぼ同程度のものでした。</p> <p>*1：シュラウド部 蒸気による発電効率を上げるためにタービンの動翼を最外周にあたる先端部分で覆い固定しているもの。</p> <p>*2：湿分分離翼 タービンの動翼・静翼は左右対称に構成されており、7号機の場合、低圧タービンは第10段から第16段までである。（高圧タービンは第1段から第9段） そのうち動翼の第13～15段は湿分分離翼であり、湿分分離翼は主タービンを駆動する蒸気が、各段落を通過する毎に圧力および温度が低下することによって増加する湿分を動翼蒸気入口側に刻まれた溝から遠心力を利用し排出するための翼である。このため、湿分分離翼は構造上シュラウドより蒸気入口側に突出している。</p>	
安全上の重要度／損傷の程度	<安全上の重要度> 安全上重要な機器等 / <u>その他設備</u>	<損傷の程度> <input type="checkbox"/> 法令報告 <input checked="" type="checkbox"/> 法令報告不要 <input type="checkbox"/> 調査・検討中
対応状況	今後、動翼および静翼の接触した箇所の補修等を検討します。

段数	接触部位		状況
		動翼	静翼	
タービン側	10	シュラウド部	左記対応部位	摩耗
		翼付け根部	〃	摩耗
	11	シュラウド部	〃	摩耗
		翼付け根部	〃	接触痕(光沢のみ)
	12	シュラウド部	〃	摩耗
		翼付け根部	〃	接触痕(光沢のみ)
発電機側	10	シュラウド部	左記対応部位	摩耗
		翼付け根部	〃	摩耗
	11	シュラウド部	〃	摩耗
		翼付け根部	〃	摩耗
	12	シュラウド部	〃	摩耗
		翼付け根部	〃	摩耗
13	湿分離翼部※1	〃	摩耗	
	翼付け根部	〃	摩耗

第13段発電機側 シュラウド部

第13段発電機側 湿分離翼部

※1 第13段～15段は湿分離翼であり、湿分離翼は構造上シュラウドより蒸気入口側に突出している(写真上参照)。翼等の修理方法については今後検討予定。

注) 動翼シュラウド部と静翼ラジアルスピルストリップ部との接触痕(光沢のみ)はタービン側、発電機側12～15段にある。

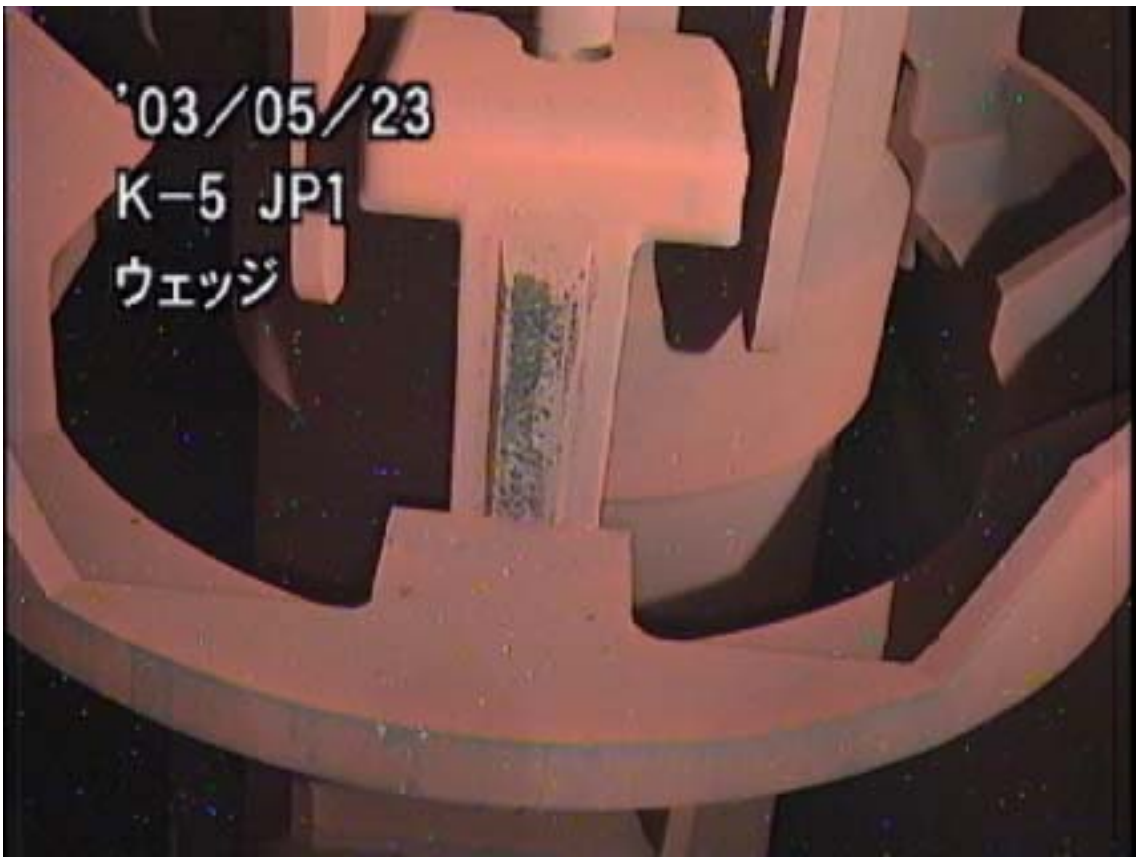
正常な状態

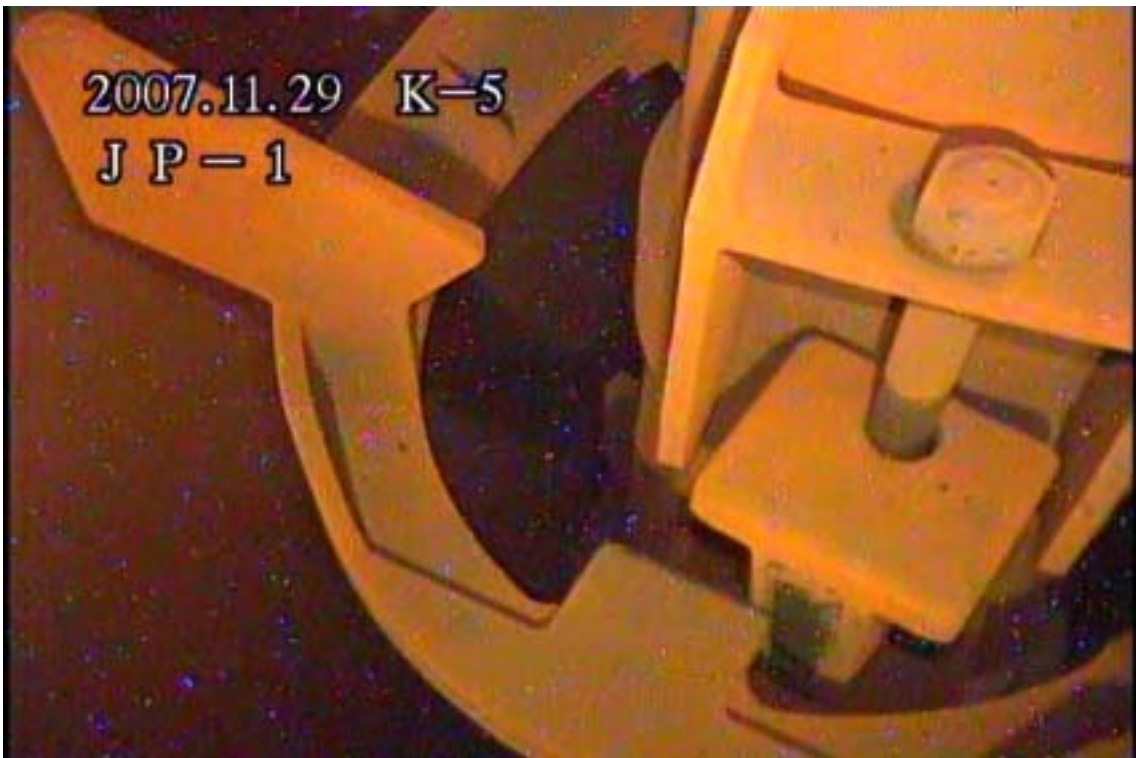
号機	5号機	
件名	炉内点検状況について	
不適合の概要	<p>当所5号機は、11月22日から炉内点検（フェーズ1・2）を実施していますが、本日午後5時40分頃、20台あるジェットポンプ*のうち1台目のジェットポンプ（No. 1）インレットミキサーの運転中の振動を抑えるために上からはめ込んでいるクサビ（ウエッジ）がずれていることを確認しました。</p> <p>ジェットポンプインレットミキサーは上部の固定具（ビーム）によりライザー管に固定されていることから、外れることはありません。また、当該クサビ（ウエッジ）のずれによる安全上の問題はありません。</p> <p>なお、5号機は地震発生時、定期検査中であり、停止していました。</p> <p style="text-align: right;">以上</p> <p>*：ジェットポンプ 原子炉冷却材再循環ポンプにより加圧された水を利用し、原子炉内の冷却水を循環させる回転部を持たない静止型のポンプ。</p>	
安全上の重要度／損傷の程度	<p><安全上の重要度> 安全上重要な機器等 / その他設備</p>	<p><損傷の程度> <input type="checkbox"/> 法令報告 <input checked="" type="checkbox"/> 法令報告不要 <input type="checkbox"/> 調査・検討中</p>
対応状況	<p>今後、残りのジェットポンプ（19台）について点検を継続します。 点検の結果については、他のジェットポンプの点検がすべて終了した段階でとりまとめてお知らせします。</p>

今回確認した状態
