第 6 2 回「地域の会」定例会資料

前回（7 / 2）以降の動き

新潟県中越沖地震後の点検・復旧作業の状況について

東京電力株式会社

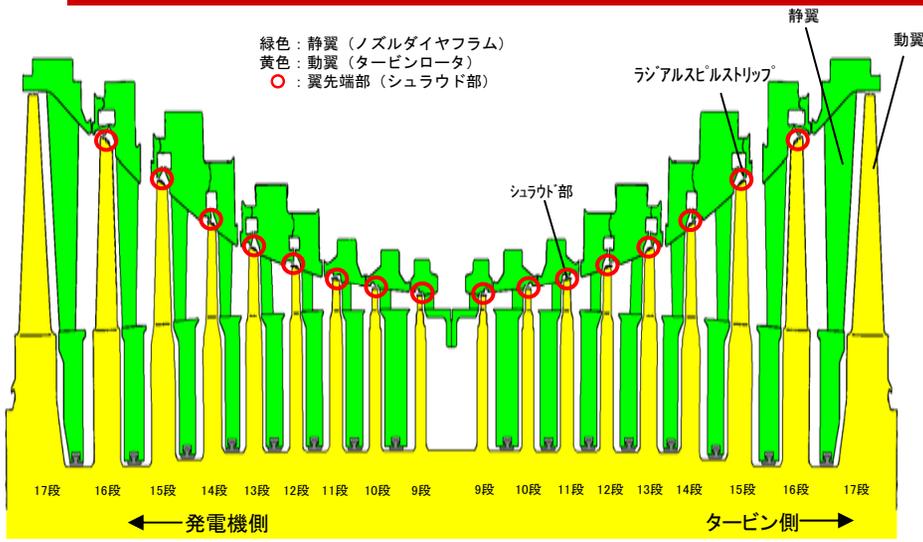
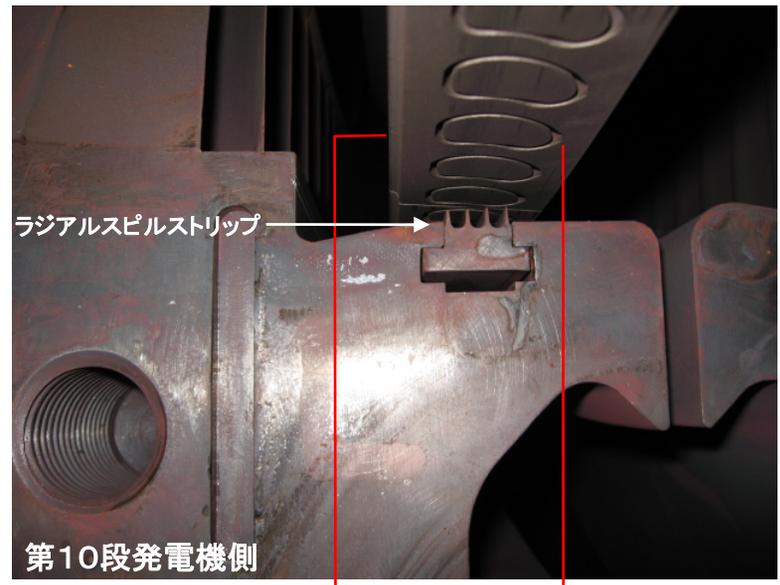
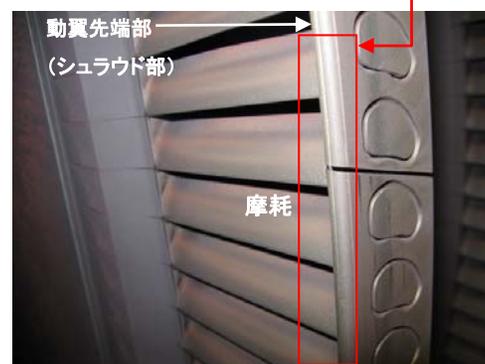
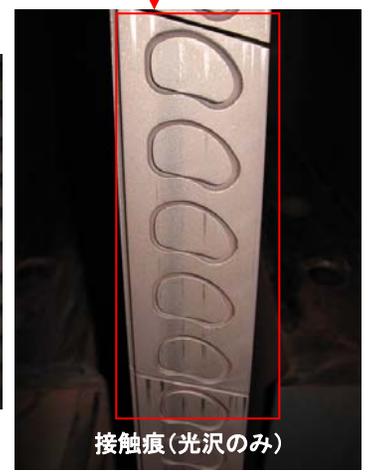
3号機 低圧タービン(C) 詳細点検状況

号機	3号機	
件名	タービン内部の点検状況について	
不適合の概要	<p>当所3号機低圧タービン（C）については、平成20年6月30日から車室（タービンのカバー）を開放してタービン内部の点検を実施しています。</p> <p>点検の結果、7月4日に動翼の先端部（シュラウド部*第9段から第11段）に静翼と接触したと考えられる摩耗（最大約2mm）が確認されました。また、静翼についても動翼と接触したと考えられる摩耗（最大約1mm）が確認されました。</p> <p>今回確認された動翼および静翼の接触箇所は、先行して点検している低圧タービン（A）（B）とほぼ同じ箇所を確認されており、摩耗も同程度の大きさです。</p> <p>* シュラウド部 蒸気による発電効率を上げるためにタービンの動翼を最外周にあたる先端部分で覆い固定しているもの。</p>	
安全上の重要度／損傷の程度	<p><安全上の重要度></p> <p>安全上重要な機器等 / <u>その他設備</u></p>	<p><損傷の程度></p> <p><input type="checkbox"/> 法令報告 <input checked="" type="checkbox"/> 法令報告不要 <input type="checkbox"/> 調査・検討中</p>
対応状況	<p>今後、動翼および静翼の接触箇所の補修等を検討します。</p> <p>なお、他の号機を含め、今後も同様な摩耗を確認した場合は、週報時にとりまとめてお知らせします。</p>

段数	接触部位		状況
		動翼	静翼	
タービン側	9	シュラウド部	左記対応部位	摩耗
	10	シュラウド部	〃	摩耗
	11	シュラウド部	〃	摩耗
発電機側	9	シュラウド部	左記対応部位	摩耗
	10	シュラウド部	〃	摩耗
	11	シュラウド部	〃	摩耗

注) 動翼シュラウド部と静翼ラジアルスピルストリップ部との接触痕は第9～16段タービン側、発電機側の全てにある。

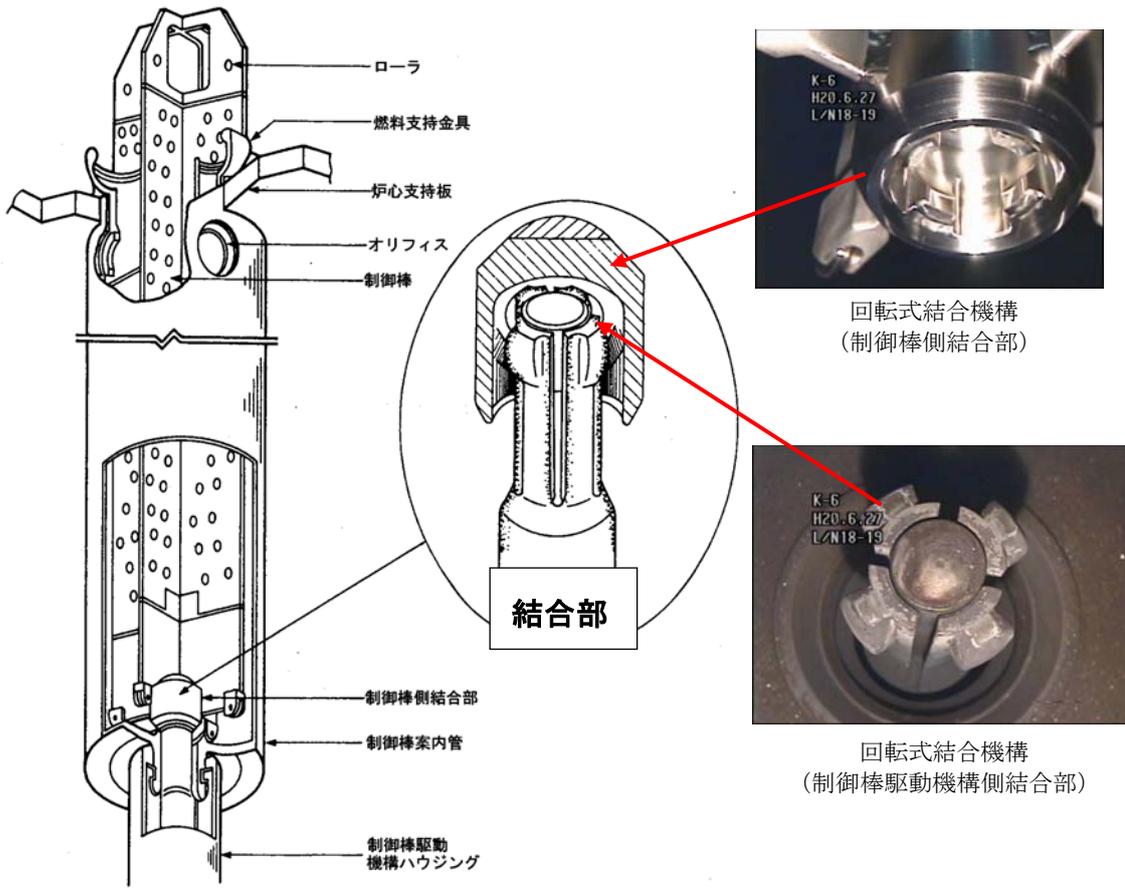
制御棒駆動機構結合部の構造図

制御棒駆動機構と制御棒が回転式結合機構により噛み合わせて結合しているため、制御棒駆動機構の分解点検時に制御棒駆動機構を 45 度回転させた場合、または制御棒取替え時に制御棒を 45 度回転させた場合に外れる仕組みになっていることから、新潟県中越沖地震発生時のように制御棒の周囲に燃料が装荷されている場合は、当該結合部が健全であれば、これらが回転して外れることはないため、新潟県中越沖地震との関連性はないものと考えております。

- ・当該制御棒および制御棒駆動機構に係る作業履歴等について調査した結果、現在実施中の第 8 回定期検査（平成 19 年 5 月 24 日から継続実施中）において、当該制御棒駆動機構の分解点検は実施していないことを確認いたしました。また、当該制御棒は、平成 19 年 6 月 5 日に交換し、それ以降、当該制御棒の取外し・取付け作業は実施していないことを確認いたしました。このことから、平成 19 年 6 月 5 日に実施した制御棒取付け時に結合が正常でなかったものと考えております。

- ・また、平成 19 年 6 月 24 日に制御棒駆動機構と制御棒との結合確認試験を実施していましたが、この際には結合が正常でないことを確認できなかったものと考えております。このため、平成 20 年 6 月 27 日の地震後健全性確認作動試験まで結合不良の状態が継続したものと推定されます。
