第 6 3 回「地域の会」定例会資料

前回（8 / 6）以降の動き

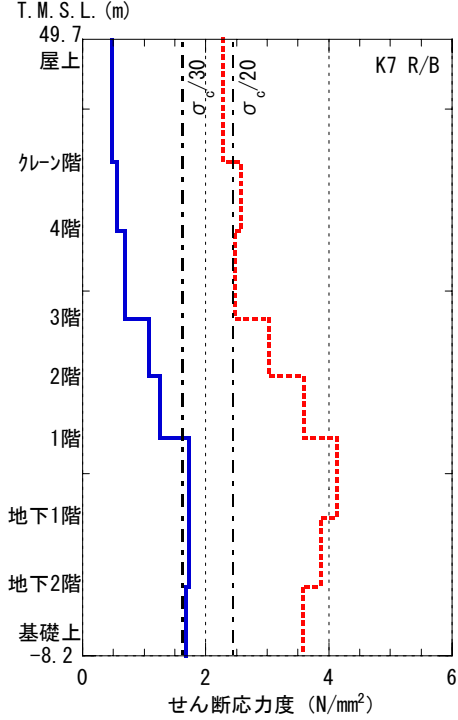
図-1 原子炉建屋のせん断応力度 (東西方向)

- ・ 地震応答解析の対象となるのは、原子炉建屋、タービン建屋、排気筒及び非常用取水路である。
- ・ 原子炉建屋及びタービン建屋の基礎版上における観測記録を用いた地震応答解析によることを基本とし、建物・構築物や地盤の応答性状を適切に評価できるモデルを設定した。
- ・ 対象部位について、地震時に観測した水平及び鉛直方向地震記録に基づいて応力やひずみを算出し、評価基準値に対する評価を実施した。
- ・ 原子炉建屋各階の耐震壁及びタービン建屋の機能維持部位のせん断応力度は、設計配筋量のみで負担できる短期せん断応力度以下であり、余裕のある結果となっている。また、各階のせん断ひずみは、壁のひび割れが発生するひずみの目安値 (0.25×10^{-3}) を下回っている。これらのことから、おおむね弾性範囲にあることが確認された（図－1～図－4）。
- ・ 排気筒の各部材、排気筒基礎、SGTS用排気筒及び支持部に発生する応力度は、評価基準値以下であり、余裕のある結果となっている。これより、排気筒はおおむね弾性範囲にあることが確認された（表－5）。
- ・ 非常用取水路に発生する層間変形角及びせん断力は評価基準値以下であり、取水機能が確保されていることが確認された（表－6）。
