第 6 4 回「地域の会」定例会資料

前回（9 / 3）以降の動き

柏崎刈羽原子力発電所6・7号機における 低圧タービン動翼の損傷事象に関する 点検結果ならびに原因と対策について

低圧タービン動翼の
損傷事象に関する点検結果
(平成20年7月31日お知らせ済み)

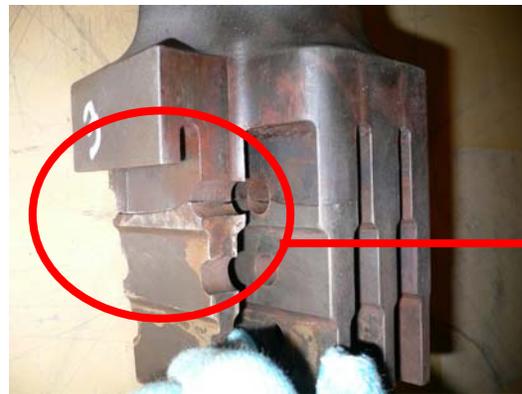
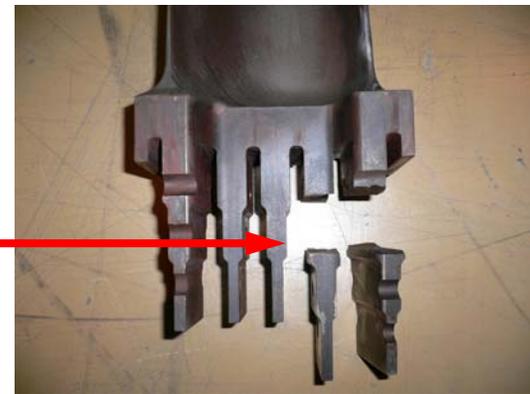
低圧タービン(C) 第14段翼折損状況(119枚目)

- 7号機第14段～第16段フォーク型翼についてフォークピンの超音波探傷検査(UT)を実施した結果、低圧タービン(C)第14段タービン側翼フォークピンに1箇所の指示が確認された。
- フォークピンに指示が確認された翼を抜き取って点検したところ、フォークの折損が確認された。
- なお、第10段～第13段の鞍型翼について翼付け根部の外観点検および超音波探傷検査(UT)を実施した結果、異常は確認されなかった。
- この結果を踏まえ、当該箇所の詳細な点検と同型翼(フォーク型翼)の7号機および6号機※の類似箇所(第14段～16段翼)の点検(翼の抜き取りおよび磁粉探傷検査(MT))を実施した。
- 折損箇所および非破壊検査指示箇所については破面の調査も併せて実施した。

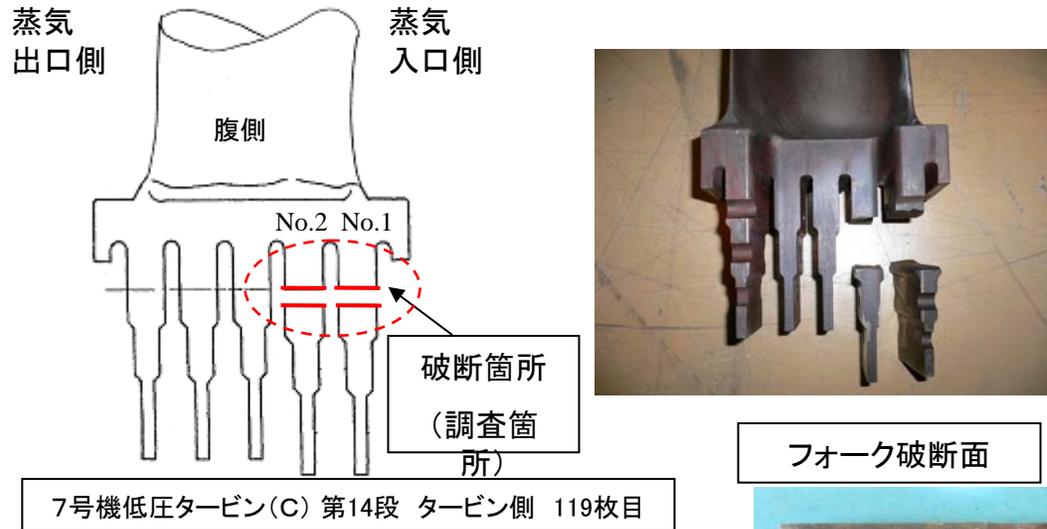
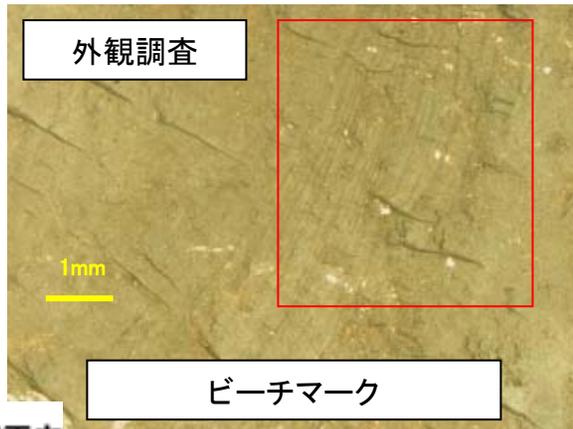
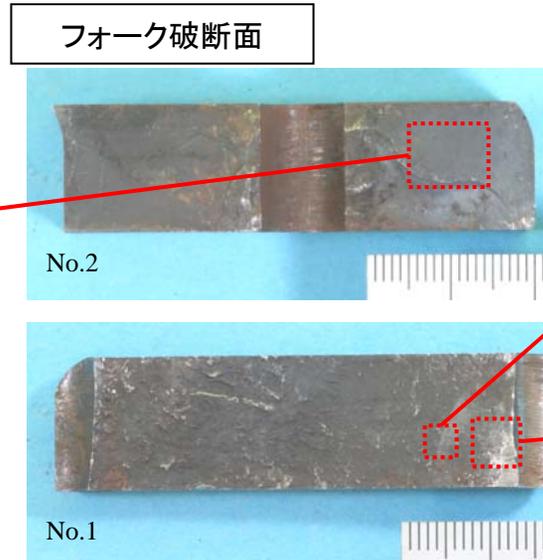
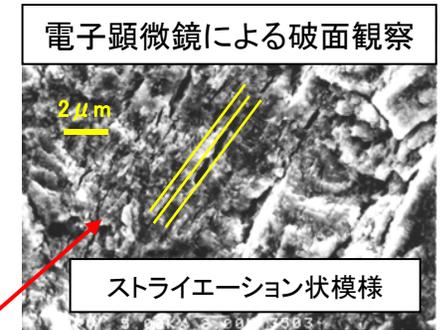
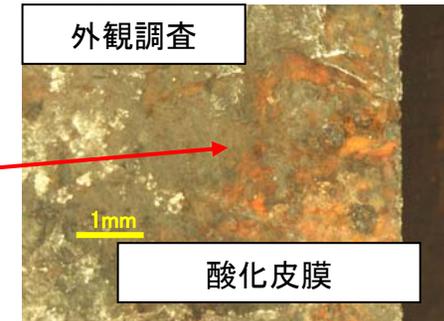
- 低圧タービン第14段の折損した動翼フォーク部について破面調査を行った結果、高サイクル疲労破面に見られるような縞状の模様（ビーチマークおよびストライエーション状模様）が確認された。また、破面には酸化皮膜が形成されていた。これらのことから、今回のプラント停止（新潟県中越沖地震発生）以前に高サイクル疲労により損傷に至ったものと考えられる。

金属調査実施項目	調査結果
・外観調査	・ビーチマークを確認 ・酸化皮膜を確認
・破面観察(走査型電子顕微鏡)	・ストライエーション状模様を確認

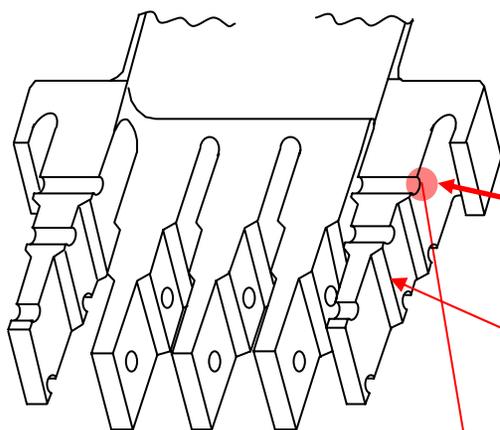
動翼フォーク部（第14段の例）

- ・フォーク部の磁粉探傷試験による指示模様は、大部分が5本（第14段）あるいは7本（第16段）あるフォーク部外側部分に発生。また、磁粉探傷試験による指示模様は、ピン穴端部から発生。

ピン穴端部

フォーク部外側部分

磁粉探傷試験
指示確認箇所

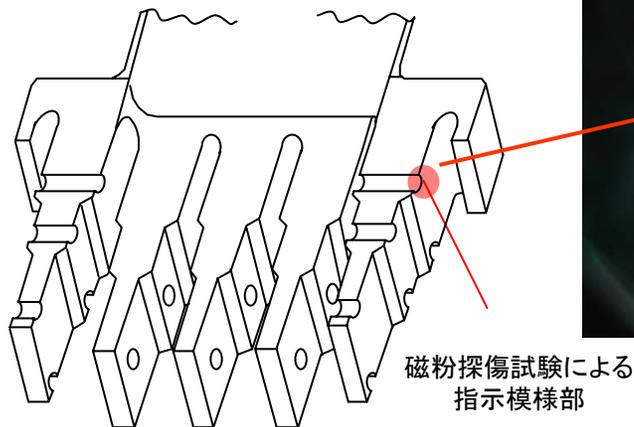
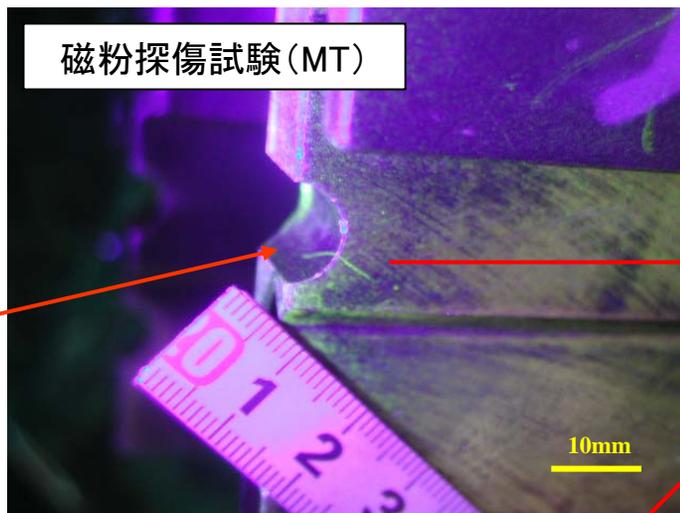
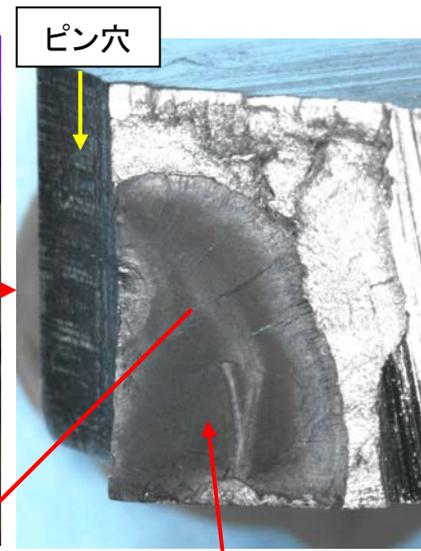
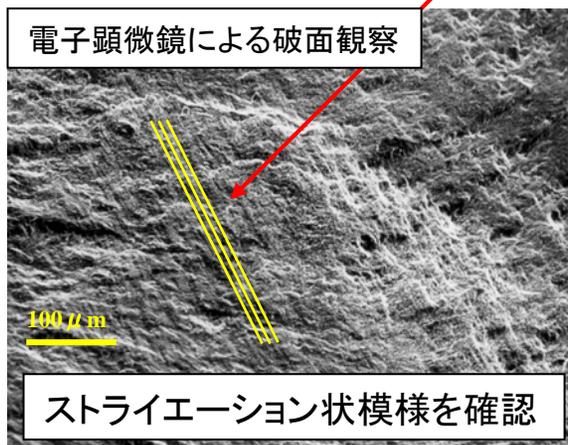
7号機低圧タービン(C) 第14段 タービン側 120枚目 (代表例)

- 低圧タービン第14段の磁粉探傷試験による指示模様部について破面調査を行った結果、高サイクル疲労破面に見られるようなビーチマークおよびストライエーション状模様が確認された。また、破面には酸化皮膜が形成されていた。これらのことから、今回のプラント停止（新潟県中越沖地震発生）以前に高サイクル疲労により損傷に至ったものと考えられる。

黒色部は亀裂破面 (酸化皮膜が形成)

- 流れ解析の結果等から負荷遮断時の抽気系（第5・6給水加熱器）からの逆流（フラッシュバック：資料1）により第14段動翼先端部が不安定な蒸気の逆流域となり、第14段動翼に振動させる力を発生させたものと推定した。
また、損傷破面観察の結果から、フラッシュバックによる発生応力は疲労限を上回り、これによりき裂が発生・進展したものと推定した。

1. 第14段動翼は全数、同設計の新翼に交換する
2. 負荷遮断が起こらなければ傷は発生せず、ほとんど進展もしないと考えられることから、これまでの負荷遮断回数(約12回)およびフォーク部の損傷状況を考慮し、負荷遮断が4回に達した時点で点検を計画する。
3. 負荷遮断回数が4回に達しない場合にあっても、最も傷が多く確認された低圧車室(B)タービンの開放点検※に合わせて、動翼フォーク部の点検(サンプリング率を翼数の20%程度とする)を行い、本事象に対する原因・対策の妥当性を検証する。
4. あわせてフラッシュバック発生時のタービンの挙動をより正確に把握するため、プラントパラメータをモニタリングする。(発電機出力、タービン回転数、給水加熱器圧力、復水器真空度、タービン軸振動など。)

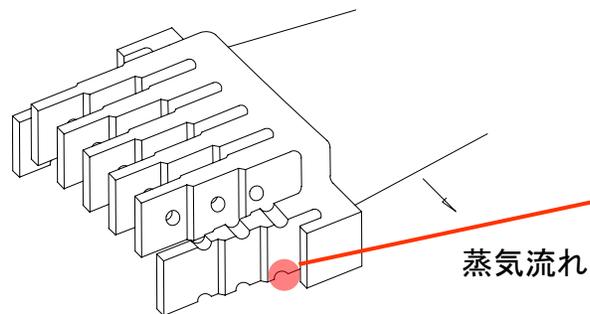
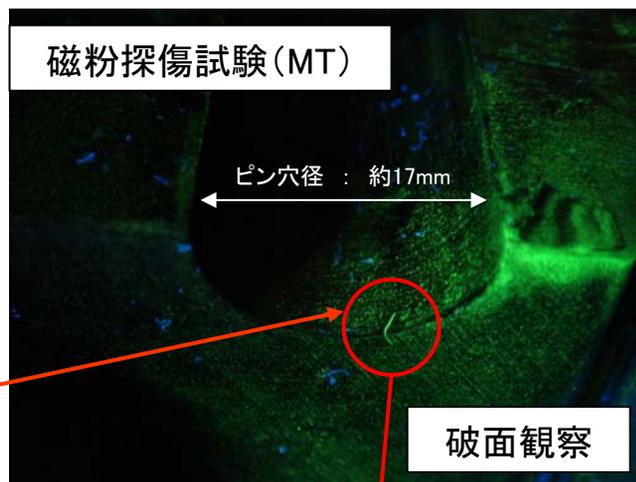
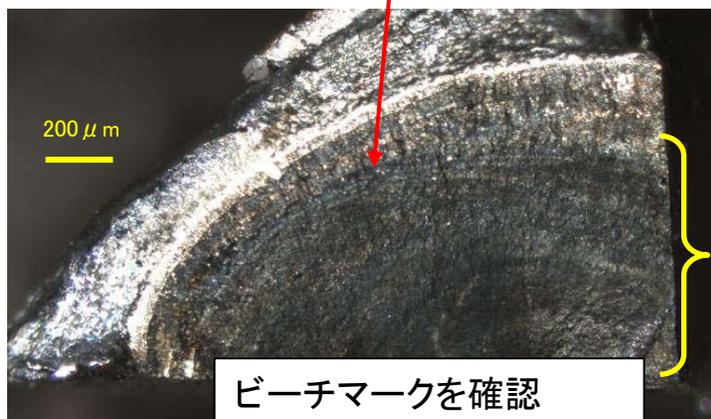
7号機低圧タービン(B) 第16段タービン側 102枚目
(代表例)

- 低圧タービン第16段の磁粉探傷試験による指示模様部について破面調査を行った結果、高サイクル疲労破面に見られるようなビーチマークが確認された。また、破面には酸化皮膜が形成されていた。これらのことから今回のプラント停止(新潟県中越沖地震発生)以前に高サイクル疲労により発生したものと考えられる。

流れ解析の結果等から、低負荷時（蒸気流量が少ない段階でタービンを定格回転数で運転している状態：FSNL）に第16段動翼付近に蒸気の逆流域が発生し、これが、第16段動翼に振動させる力（ランダム振動）を発生させたものと推定。また、損傷の破面観察の結果等から通常の起動時における復水器真空度ではき裂の発生進展には至らないと想定されるため、き裂は試運転時に発生および進展していたものと推定。

1. 第16段動翼は傷がごく小さいことから全ての傷を除去するとともに、ピン穴への応力集中を低減するため、全ての翼の蒸気入口および出口側の外側(上部)ピン穴端部の面取り加工(資料2)を実施する。
2. FSNL運転時に発生する振動応力を低減するために、起動時の復水器真空度を高く設定するとともに、FSNL運転時間を可能な限り短縮する。
3. あわせてプラントパラメータ(タービン回転数、復水器真空度等)をモニタリングする。
4. 上記の対策により傷は発生せず、ほとんど進展もしないと考えられることから、これまでのFSNL時間(約240時間)およびフォーク部の損傷状況を考慮し、FSNL時間が80時間に達する前に点検を実施する。
5. FSNL時間が80時間に達しない場合にあっても、傷が多く確認された7号機低圧車室(B)タービンの開放点検に合わせて、動翼フォーク部の点検(サンプリング率を翼数の20%程度とする)を行い、本事象に対する原因・対策の妥当性を検証する。
