# 柏崎刈羽原子力発電所の 建物・構築物、設備の健全性の 確認状況について

平成20年12月3日  
原子力安全・保安院

# 7号機建物・構築物の健全性評価

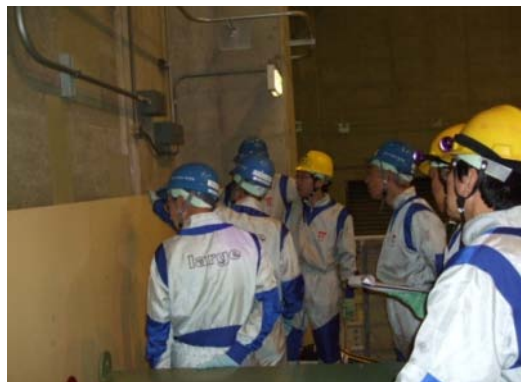
タービン建屋  
耐震壁

タービン建屋耐震壁  
総面積：約50,000m<sup>2</sup>

タービン建屋の耐震壁のひび割れについても、幅が0.65mm以下で、構造上問題となるものではない。

点検の結果、確認された今回の地震によって発生したことが否定できないひび割れについては、今後適切な補修を行う計画であることを確認。

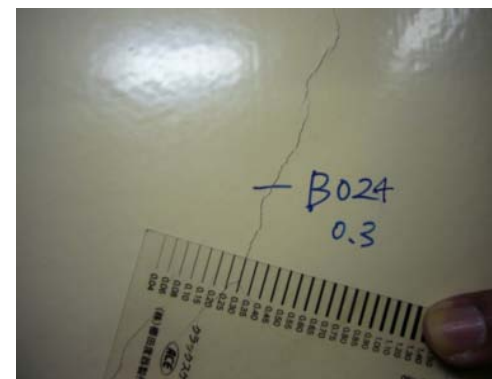
原子炉建屋 3階  
耐震壁(幅:0.3mm)

原子炉建屋耐震壁  
総面積：約21,000m<sup>2</sup>

原子炉建屋の耐震壁に、地震により発生したことが否定できないひび割れはあるが、幅が0.3mm以下で、構造上問題になるものではない。

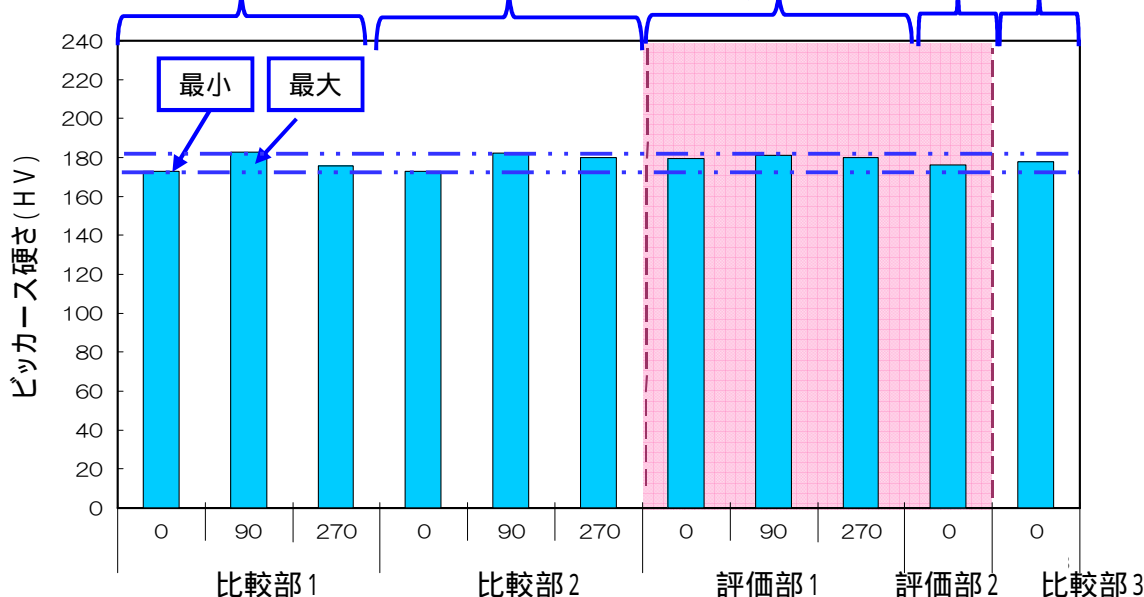
硬さ	比較部	評価部
最大値	183	181
最小値	173	176
差	10	5

- 評価部の硬さの最大値は、比較部の硬さの最大値より小さい。
- 評価部の硬度差は、比較部の硬度差より小さい。

評価部の硬さの最大値及び硬度差は比較部より小さく、地震による有意な塑性ひずみはないと考えられる。

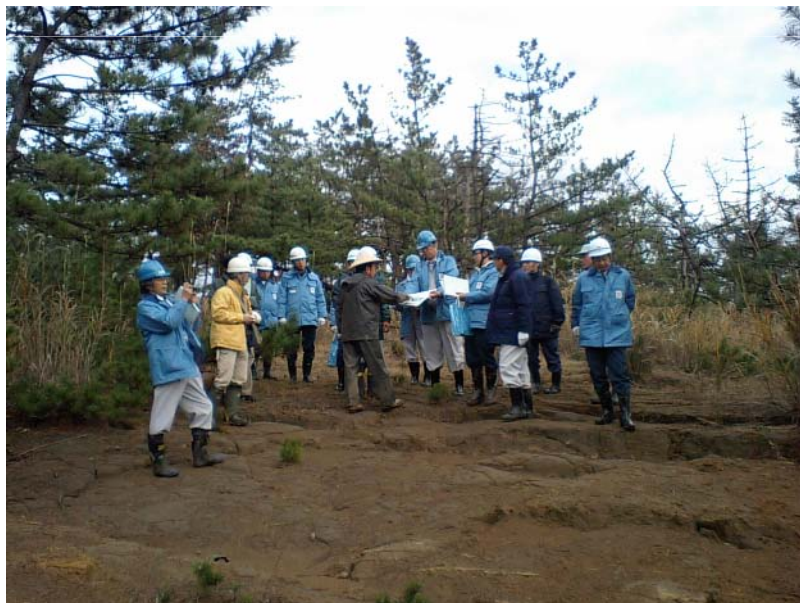
青山稲荷南西古砂丘での調査状況

・断層として示されたものは、地滑りであり、古砂丘の中で円弧上に土塊が滑っている様子を確認できる。

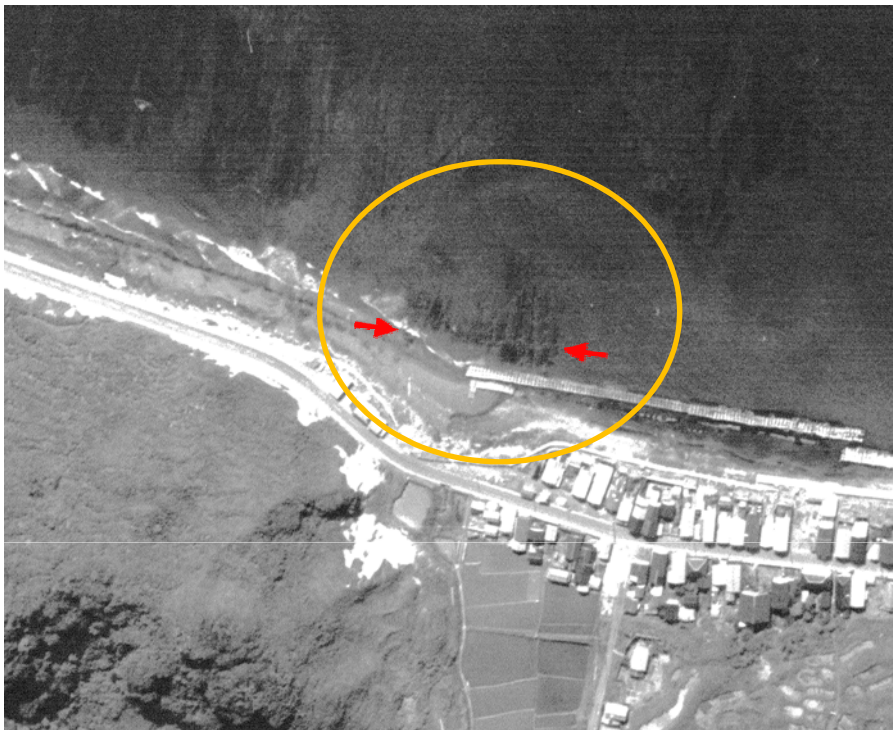
亀裂のようなもの  
が確認される。

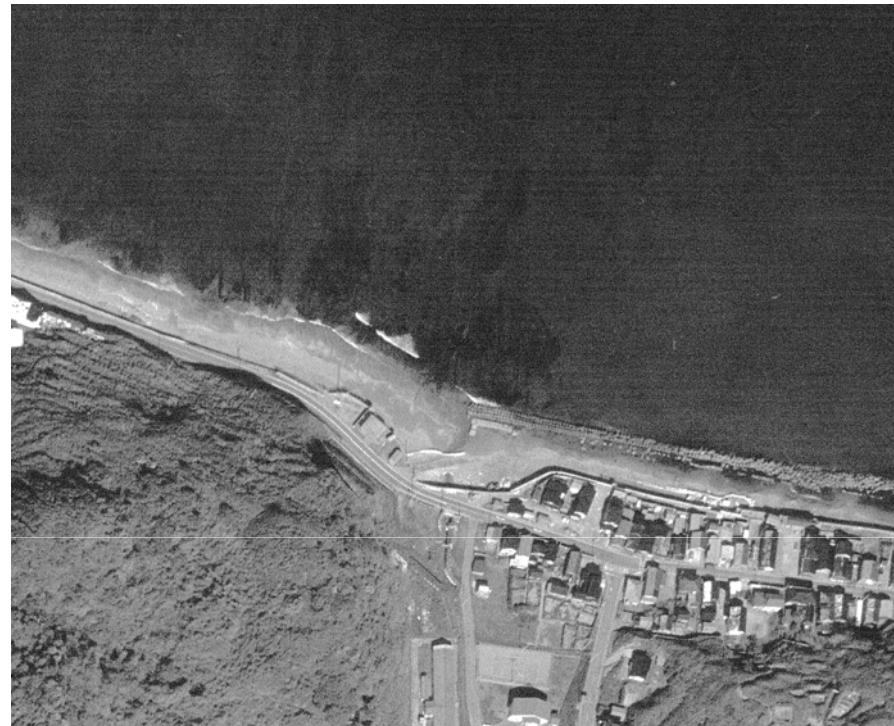
亀裂のようなもの  
は確認されない。
