柏崎刈羽原子力発電所 6号機タービン建屋における火災に関する 指示文書の受領について

柏崎刈羽原子力発電所7号機タービン建屋における 火災に関する報告書の提出について

柏崎刈羽原子力発電所 6号機タービン建屋における 火災に関する報告書の提出について

新潟県中越沖地震後の点検・復旧作業の状況について

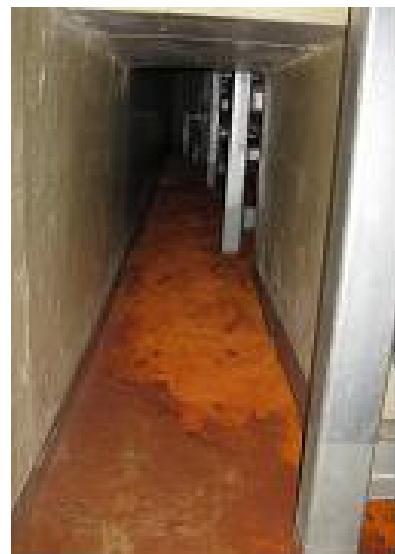
堆積物を発見した場所
(この部屋の床下にある配管トレンチ)

場所	1号機	
件名	タービン建屋(管理区域)における堆積物の確認について	
不適合の概要	<p>(事象の発生状況) 定期検査中の1号機において、平成20年12月3日午後3時頃、タービン建屋地下2階雑固体置場*1(管理区域)の床下に設置している配管トレンチにおいて、配管サポート等の点検のため現場確認を行っていた協力企業作業員が、トレンチ内に堆積物を確認しました。堆積物は復水脱塩塔*2の使用済みの樹脂で、堆積量は約0.82m³(縦約2m、横約10m、深さ約2～9cm)、放射エネルギーは約1.8×10⁷ベクレルでした。</p> <p>(原因) 復水脱塩塔の使用済みの樹脂を水と混ぜて使用済樹脂槽へ移送した際、移送配管の排水弁が誤って開いていたため、配管が接続された排水口から使用済みの樹脂が流出し、堆積したものと推定しております。 なお、平成6年9月以降、当該樹脂を使用済樹脂槽へ移送した実績はなく、新潟県中越沖地震との関連はありません。</p> <p>(安全性、外部への影響) 堆積物は漏えいの拡大防止機能を有するトレンチ内に留まっており、本事象による外部への放射能の影響はないと考えていますが、堆積物の回収後、トレンチの状態を確認します。</p> <p>*1 雑固体置場 建屋内で発生した廃棄物を焼却する前に、一時的に保管する部屋。</p> <p>*2 復水脱塩塔 タービンを回した後の蒸気を復水器で水に戻した後、原子炉へ戻す水を浄化するためにイオン交換樹脂を充填している塔。</p>	
安全上の重要度/損傷の程度	<p><安全上の重要度></p> <p>安全上重要な機器等 / その他設備</p>	<p><損傷の程度></p> <p><input type="checkbox"/> 法令報告要 <input checked="" type="checkbox"/> 法令報告不要 <input type="checkbox"/> 調査・検討中</p>
対応状況	トレンチ内に堆積した使用済みの樹脂は、回収して使用済樹脂槽で廃棄する予定です。

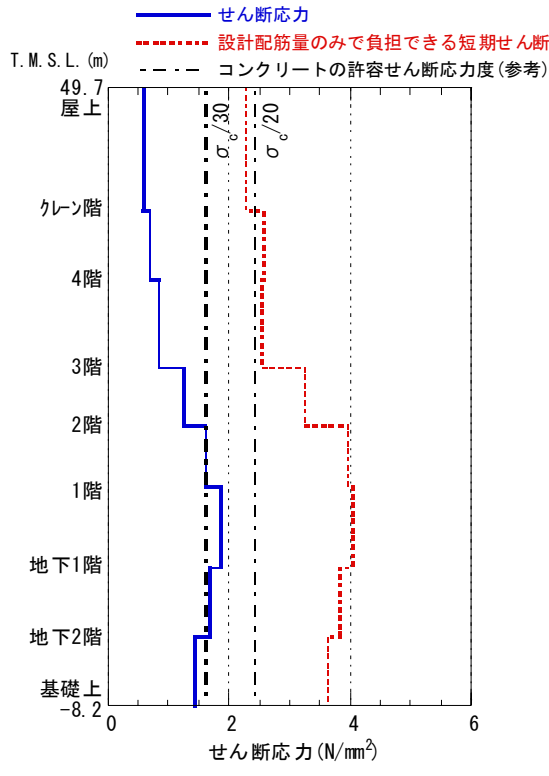
図-1 原子炉建屋のせん断応力 (東西方向)

- ・ 地震応答解析の対象となるのは、原子炉建屋、タービン建屋、コントロール建屋、排気筒および非常用取水路である。
- ・ 原子炉建屋の基礎版上における観測記録を用いた地震応答解析によることを基本とし、建物・構築物や地盤の応答性状を適切に評価できるモデルを設定した。
- ・ 対象部位について、地震時に観測した水平および鉛直方向地震記録にもとづいて応力やひずみを算出し、評価基準値に対する評価を実施した。
- ・ 原子炉建屋各階の耐震壁、タービン建屋の機能維持部位、およびコントロール建屋各階の耐震壁のせん断応力は、設計配筋量のみで負担できる短期せん断応力度以下であり、余裕のある結果となっている。また、各階のせん断ひずみは、壁のひび割れが発生するひずみの目安値（ 0.25×10^{-3} ）を下回っている。これらのことから、おおむね弾性範囲にあることが確認された（図-1～図-6）。
- ・ 排気筒の各部材、排気筒基礎、筒身（非常用ガス処理系配管等を含む）および支持鉄塔に発生する応力は、評価基準値以下であり、余裕のある結果となっている。これより、排気筒はおおむね弾性範囲にあることが確認された（表-6）。
- ・ 非常用取水路に発生する層間変形角およびせん断力は評価基準値以下であり、取水機能が確保されていることが確認された（表-7）。
