東京電力(株)福島第一原子力発電所 4 号機、
福島第二原子力発電所 3 号機、同 4 号機、
柏崎刈羽原子力発電所 1 号機及び同 2 号
機の炉心シュラウドのひび割れについて

平成 1 5 年 3 月 1 0 日

原子力安全・保安院

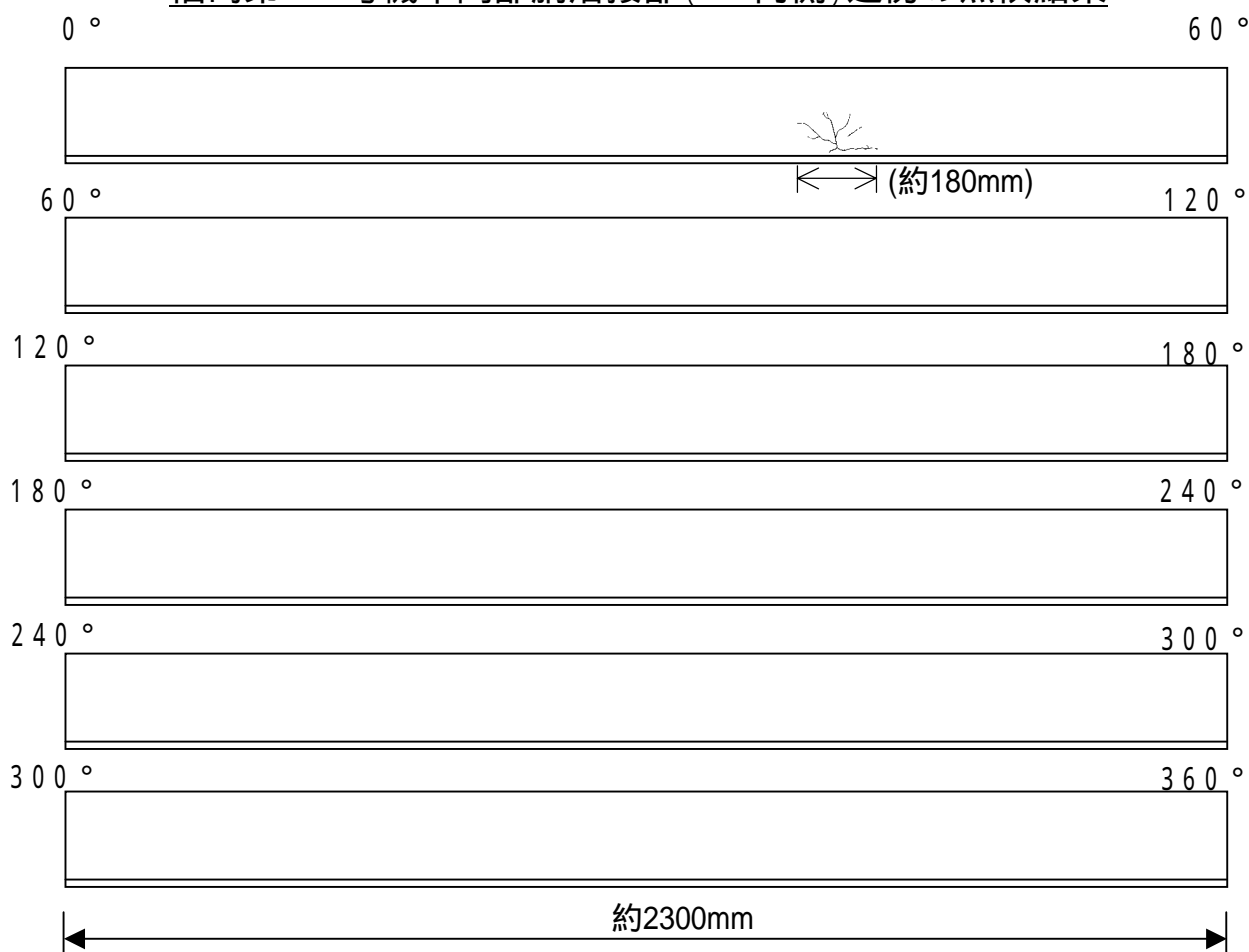
目視点検結果

発電所名	号機	ひび割れの箇所		ひび割れの形状	箇所数	ひび割れの最大長さ (mm)	ひび割れの最大深さ (mm)	備考
		近傍溶接線	発生場所					
福島第一	4	H 4 (内側)	胴部	放射状	1	縦 80 横 180	13	参考資料2-3-(1)参照
福島第二	3	H 3 (内側)	アライブプレート、上部格子板用ベースの直下	平行	10	長さ 210	12	参考資料2-3-(2)参照
		H 3 (内側)	胴部及びリング部	平行	2	長さ 13	16	参考資料2-3-(3)参照
		H 4 (内側)	胴部	放射状	1	縦 30 横 16	23	参考資料2-3-(4)参照
	4	H 3 (内側)	胴部	平行	5	長さ 30	9	参考資料2-3-(5)参照
		H 4 (内側)	胴部	放射状	1	縦 19 横 31	11	参考資料2-3-(6)参照
		H 4 (外側)	胴部	放射状	1	縦 15 横 11	22	参考資料2-3-(7)参照
柏崎刈羽	1	H 3 (内側)	アライブプレート、上部格子板用ベースの直下	平行	9	長さ 145	10	参考資料2-3-(8)参照
		H 4 (内側)	胴部	放射状	1	縦 22 横 32	12	参考資料2-3-(9)参照
		H 4 (外側)	胴部	放射状	3	縦 20 横 10	15	参考資料2-3-(10)参照
	2	H 1 (外側)	シュラウドヘッドボルトプレート	平行	1	長さ 90	18	参考資料2-3-(11)参照
		V 1 6 (外側)	胴部	放射状	1	横 20	20	参考資料2-3-(12)参照
		H 6 a (外側)	リング部	平行	ほぼ全周	-	16	参考資料2-3-(13)参照
		H 7 a (内側)	リング部	平行	ほぼ全周	-	16	参考資料2-3-(14)参照

福島第一4号機中間部胴溶接部(H4内側)近傍の点検結果

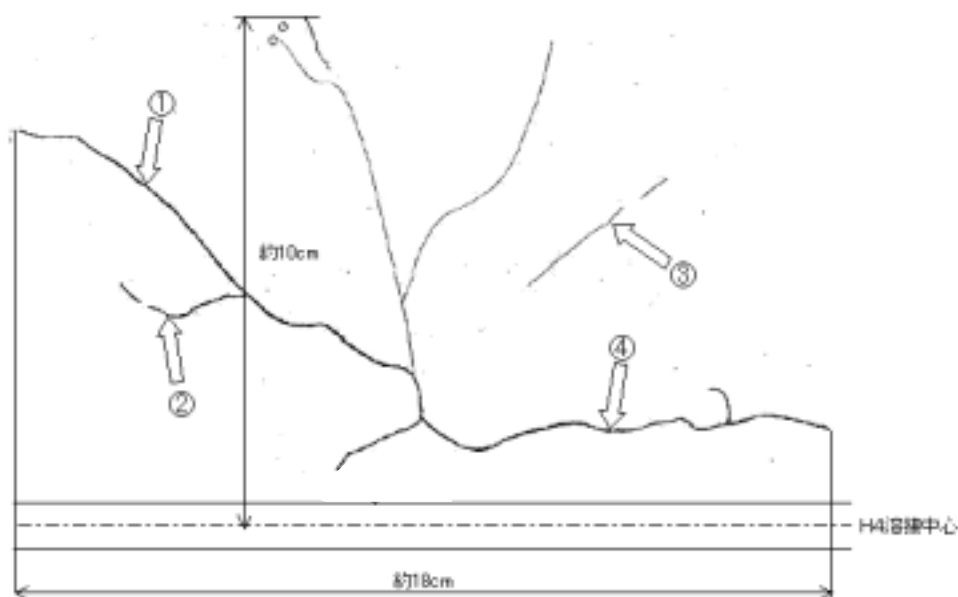
超音波探傷検査結果

最大深さ
①	約4mm
②	約12mm
③	約8mm
④	約13mm

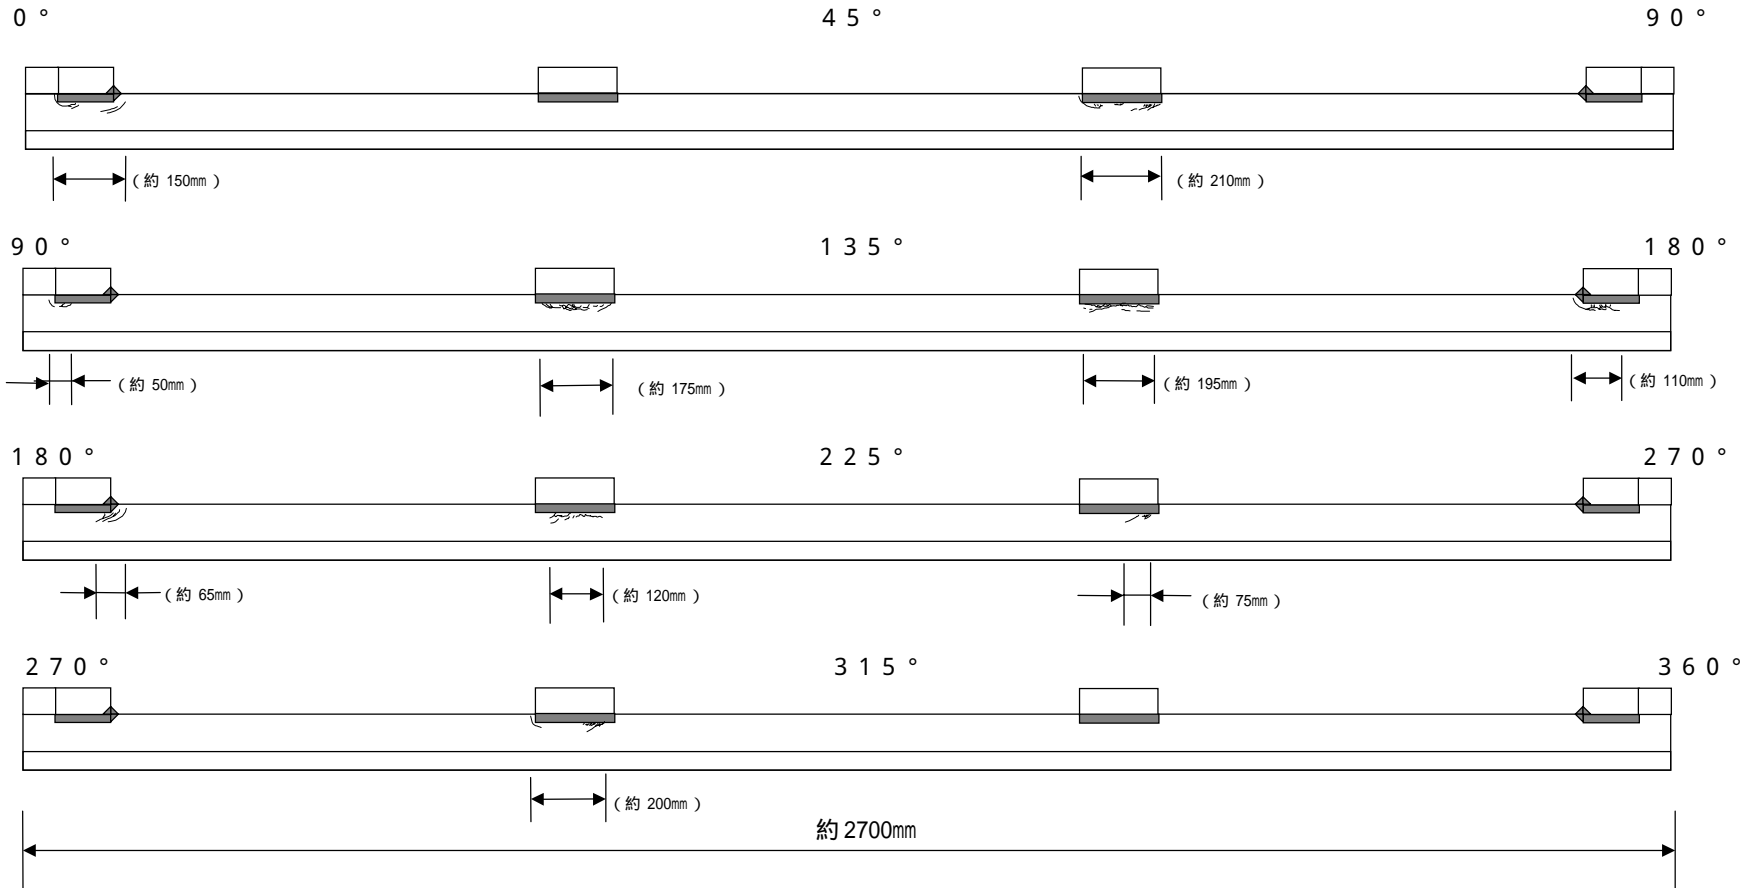
参考資料2 - 3 - (2)

福島第二3号機上部格子板用ベース及びアライナーブラケット溶接部近傍の点検結果

目視点検結果

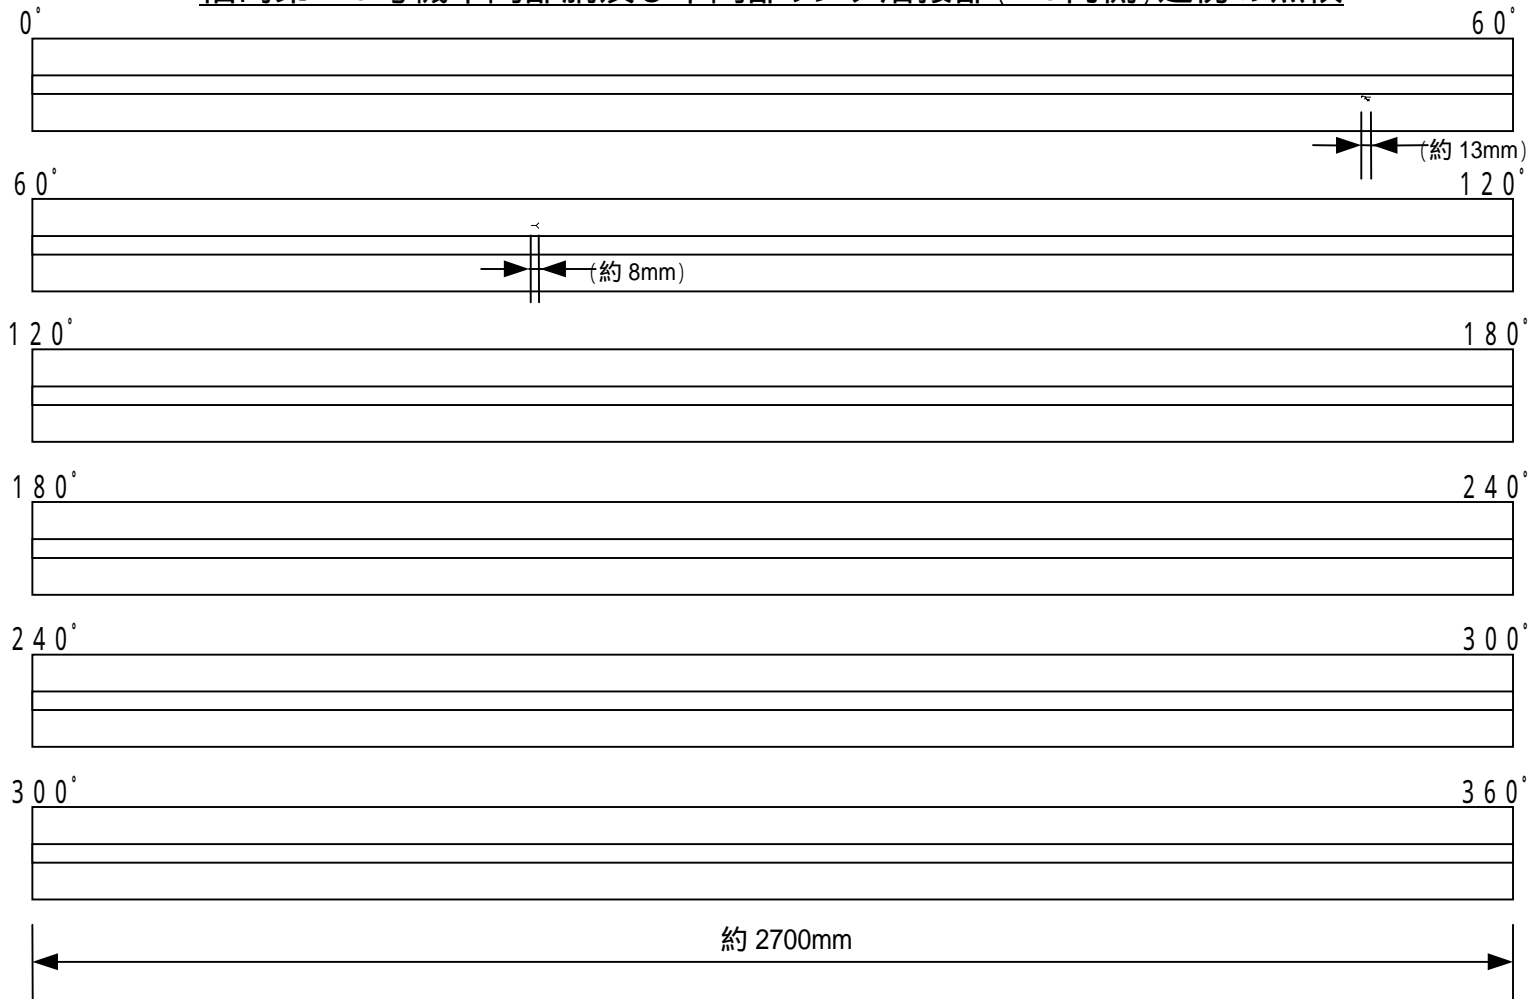
参考資料2 - 3 - (3)

福島第二3号機中間部胴及び中間部リング溶接部(H3内側)近傍の点検

目視点検結果

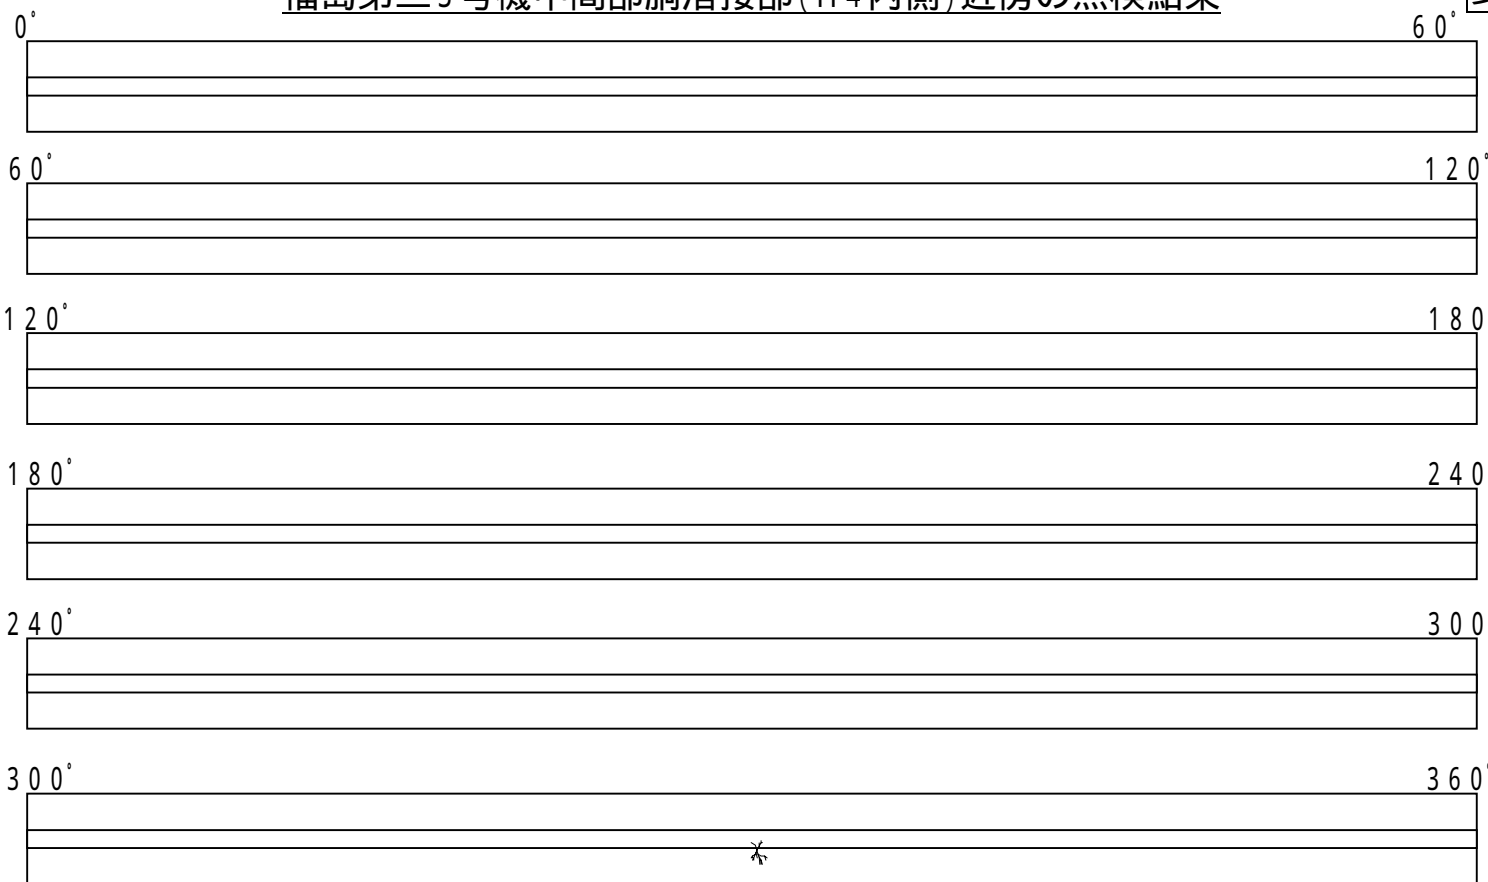
参考資料2 - 3 - (4)

福島第二3号機中間部胴溶接部(H4内側)近傍の点検結果

目視点検結果

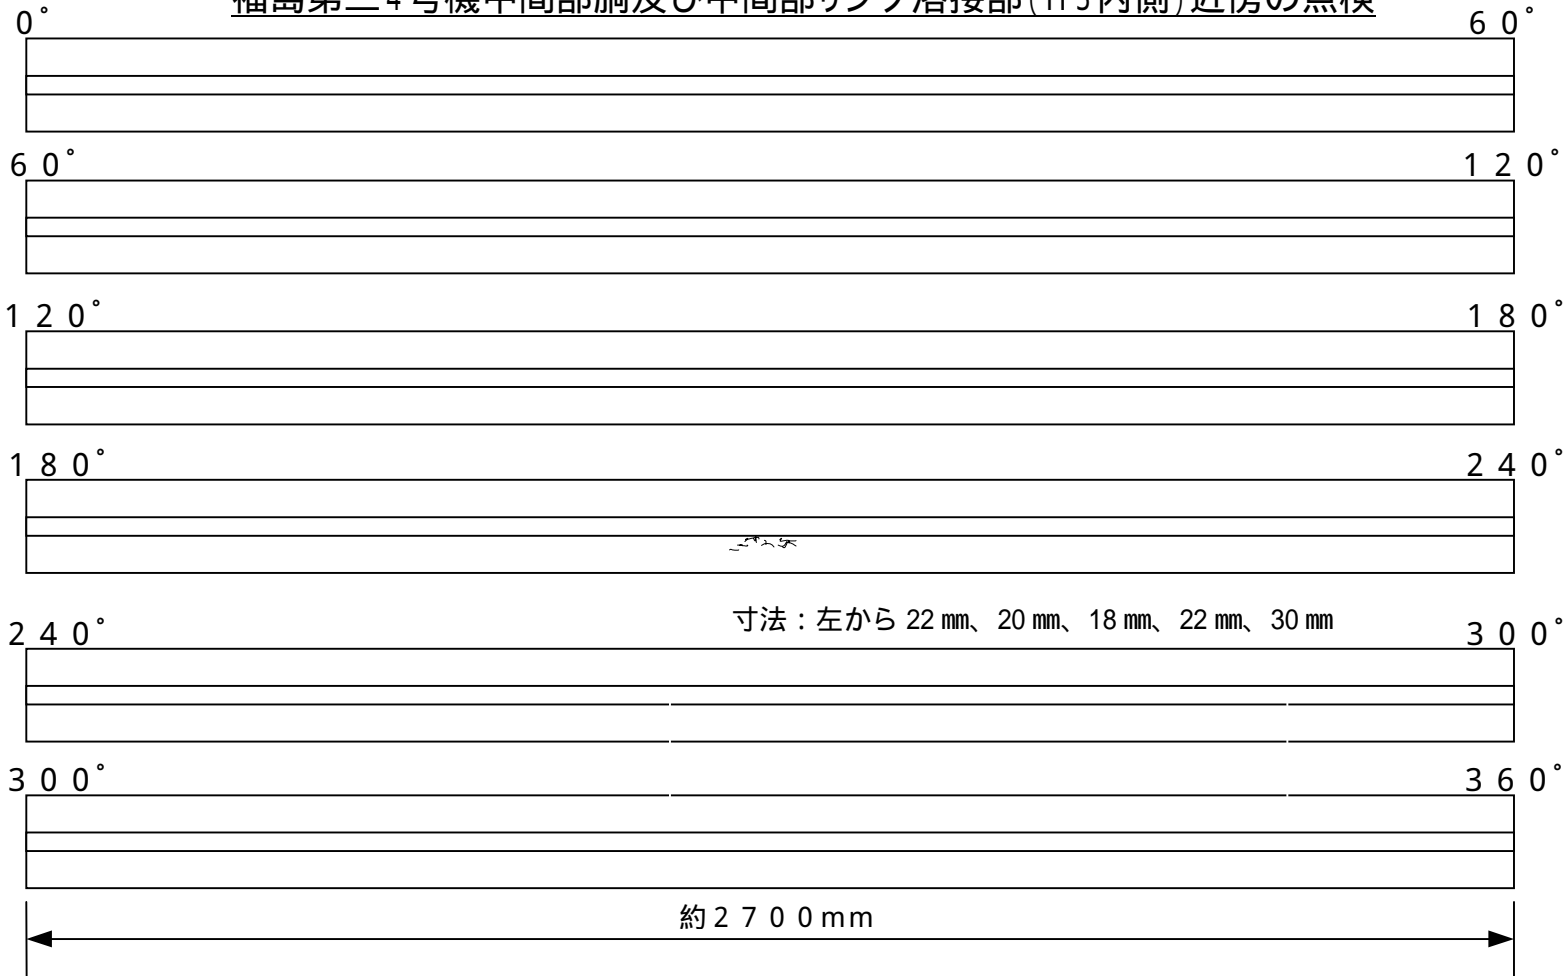
目視点検結果

福島第二4号機中間部胴及び中間部リング溶接部(H3内側)近傍の点検

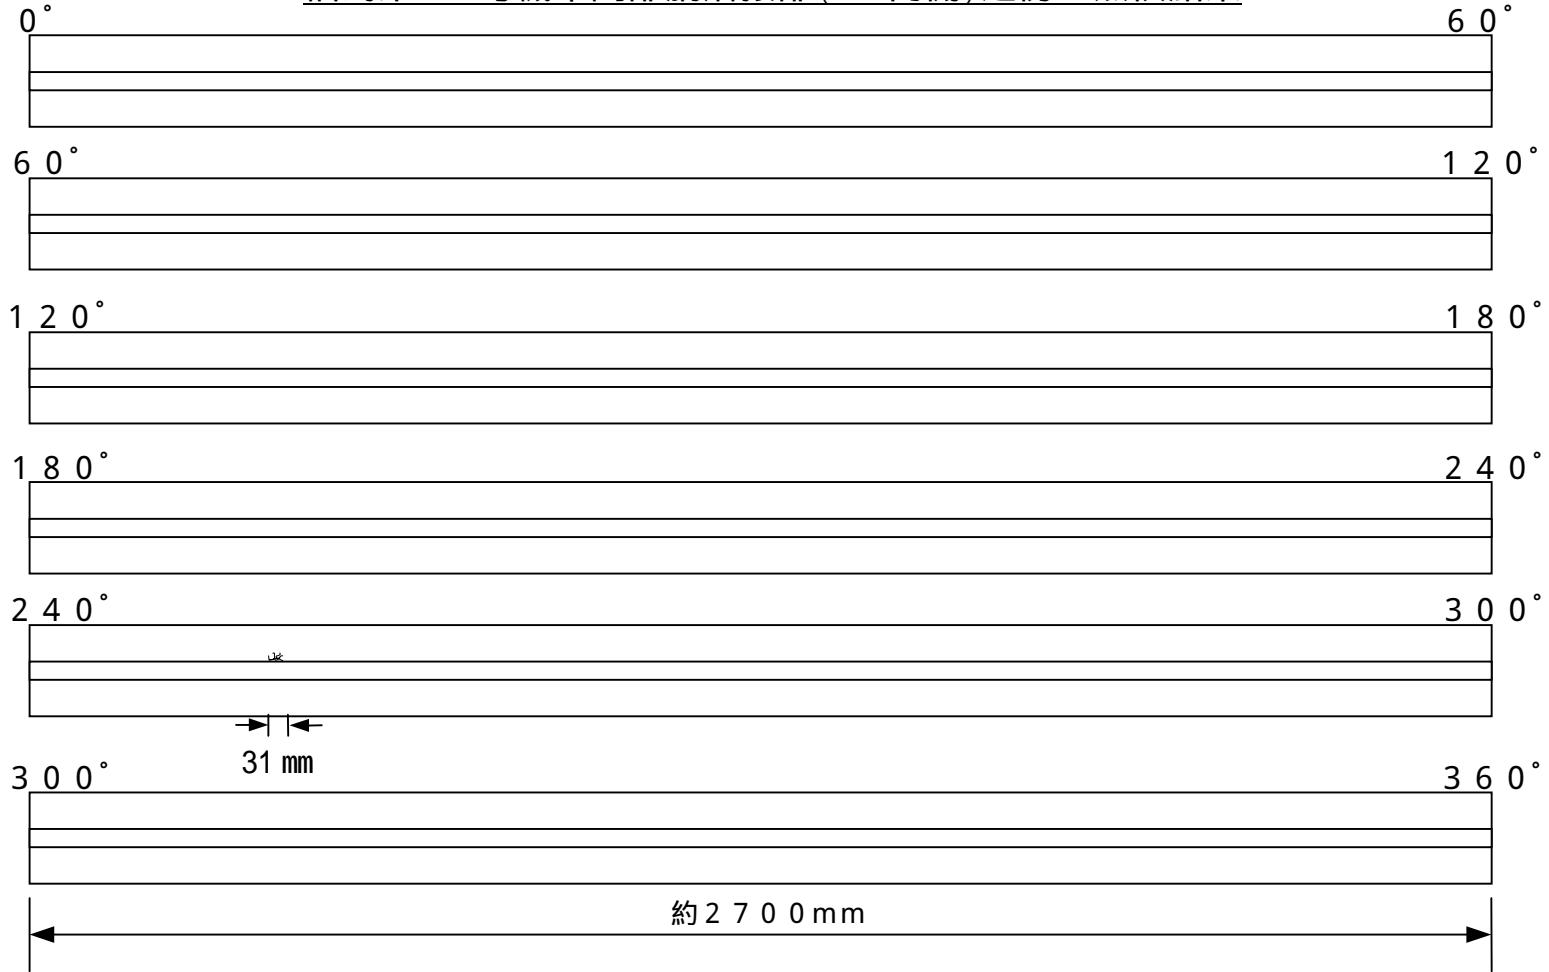
目視点検結果

福島第二4号機中間部胴溶接部(H4内側)近傍の点検結果

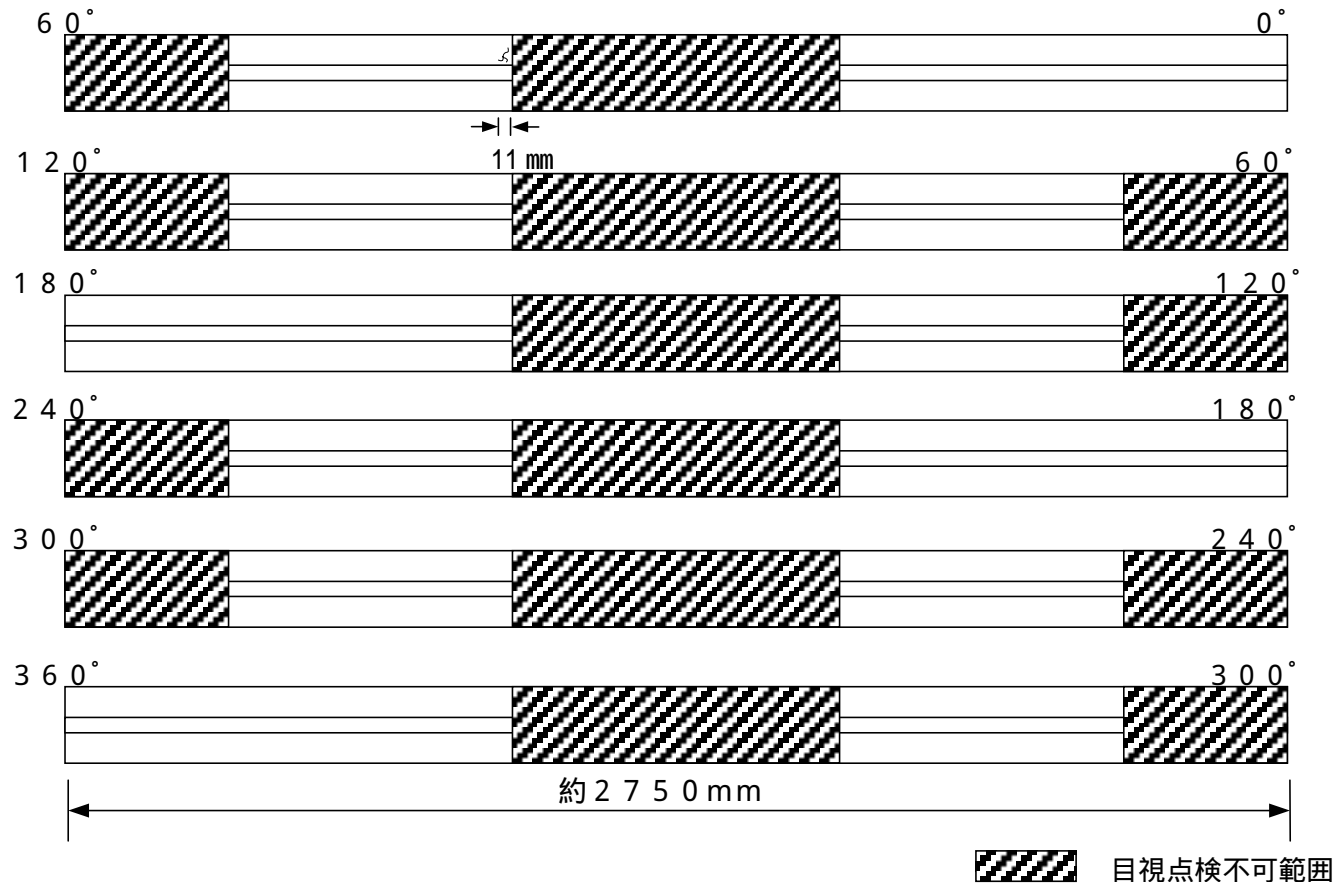
目視点検結果

福島第二4号機中間部胴溶接部(H4外側)近傍の点検結果

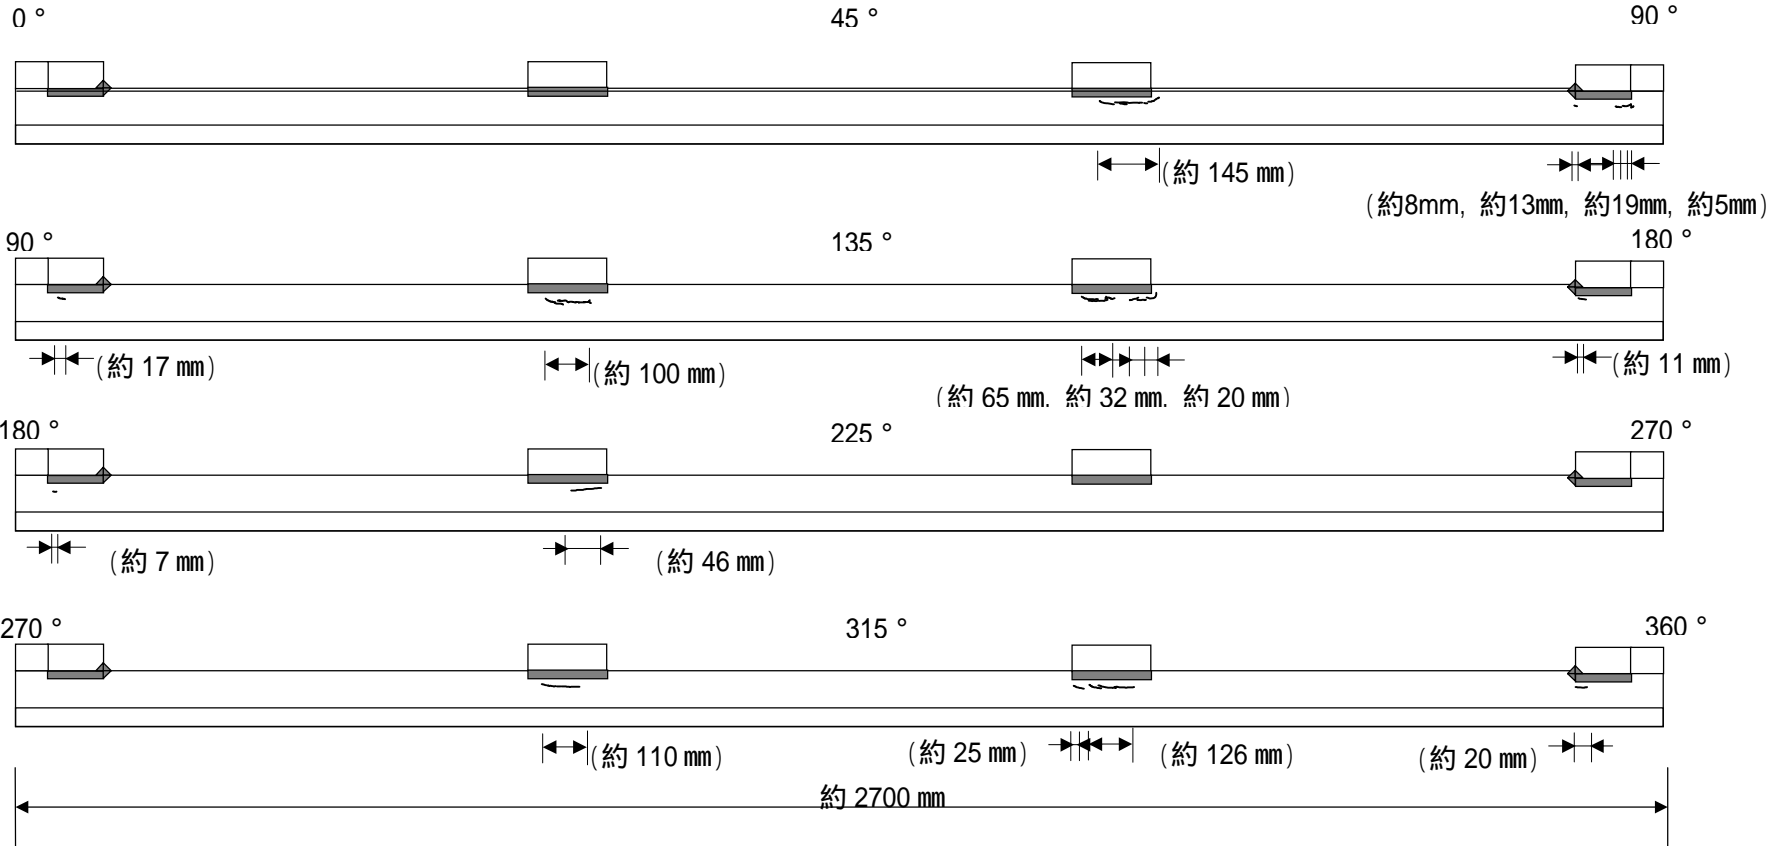
目視点検結果

柏崎刈羽1号機アライナーブラケット及び上部格子板用ベース溶接部近傍の点検結果

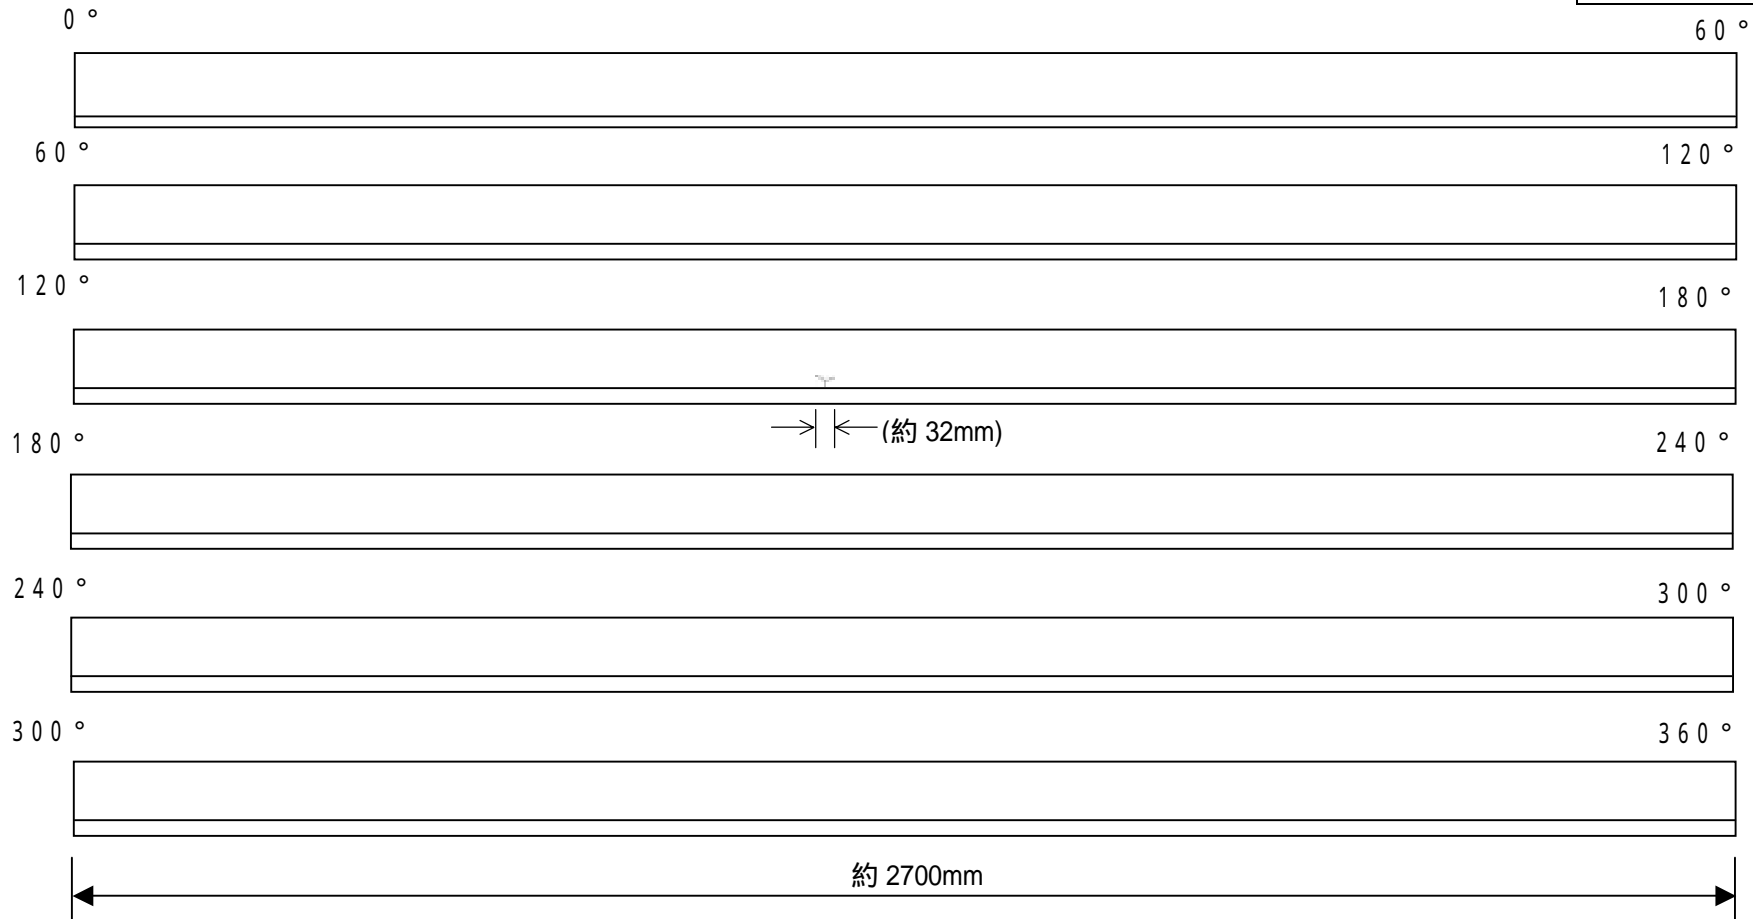
参考資料2 - 3 - (9)

柏崎刈羽1号機中間部胴溶接部 (H4内側) 近傍の点検結果

目視点検結果

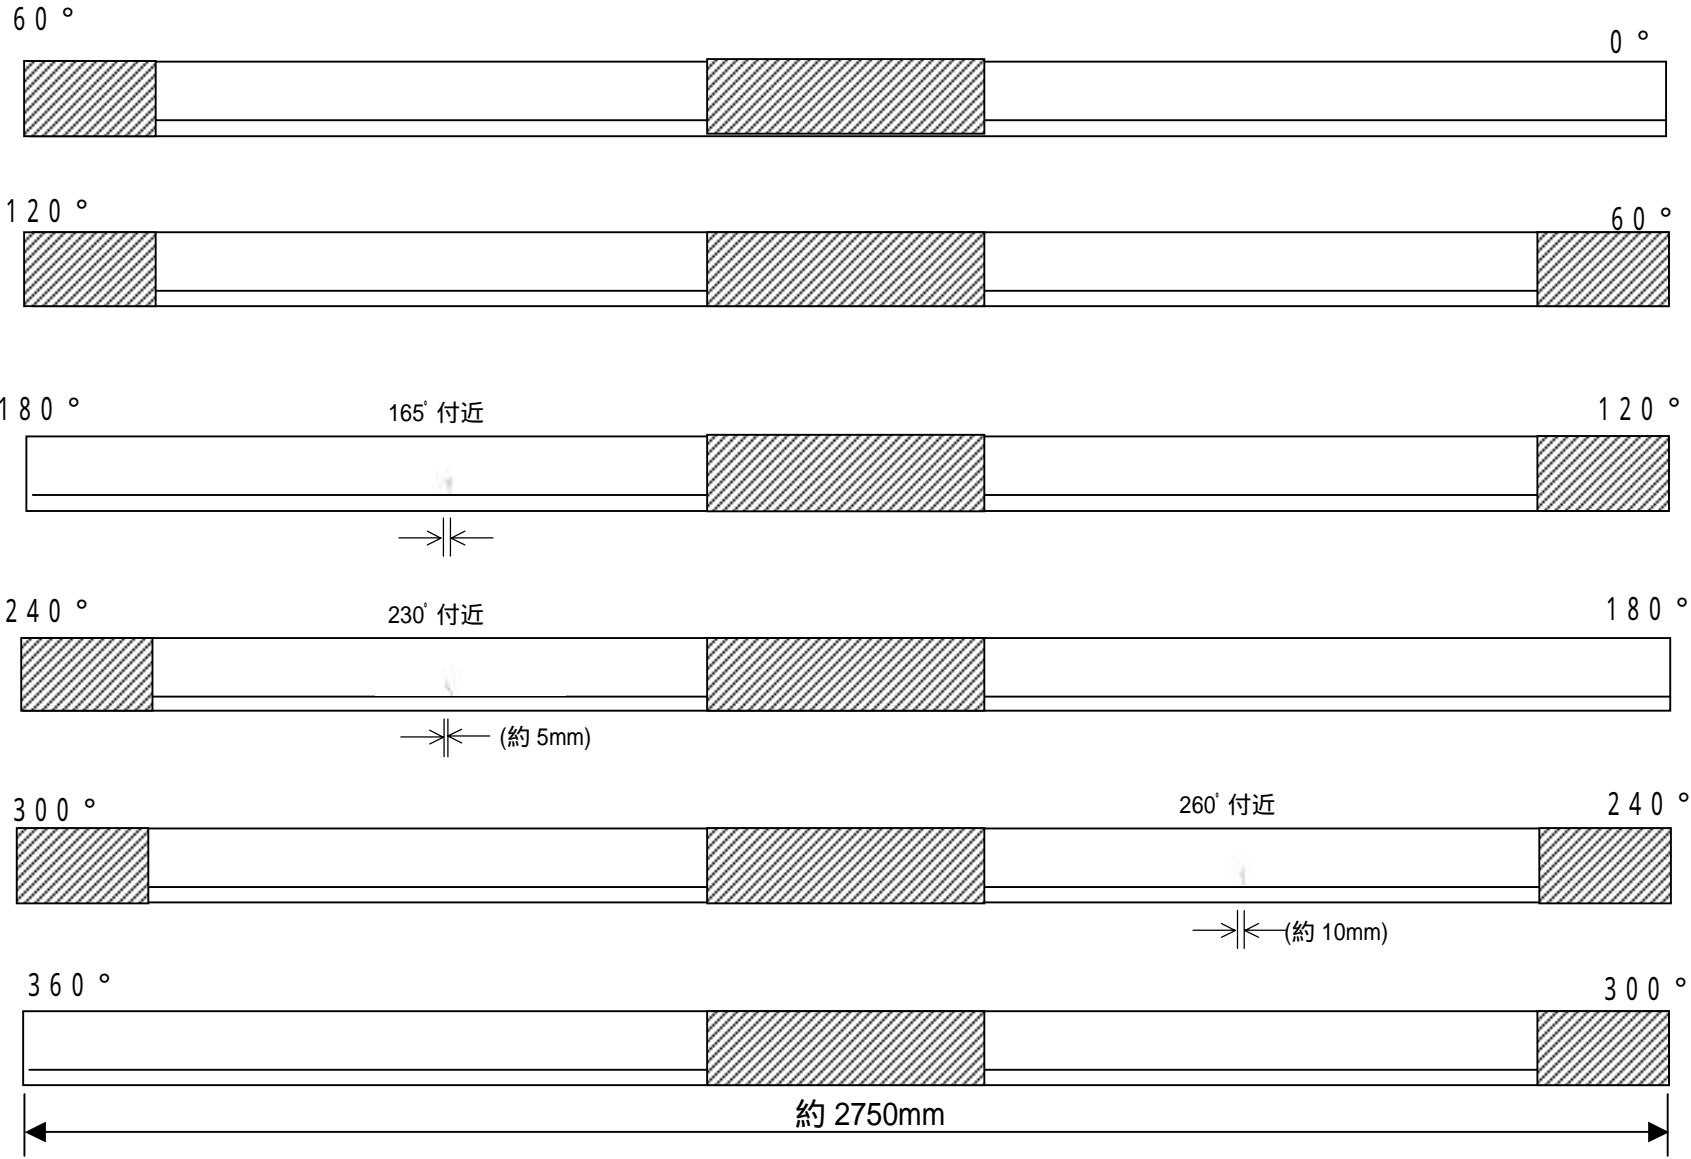
参考資料2-3-(10)

柏崎刈羽1号機中間部胴溶接部(H4外側)近傍の目視点検結果

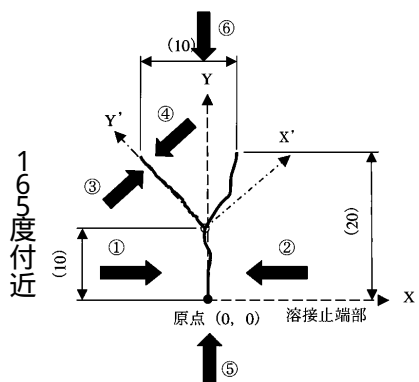
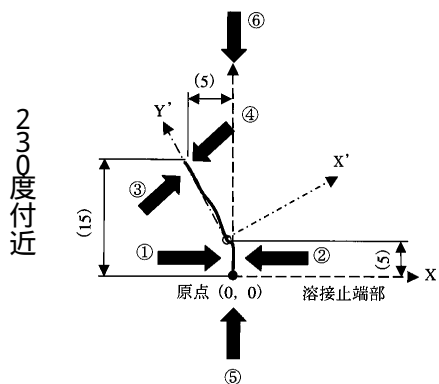
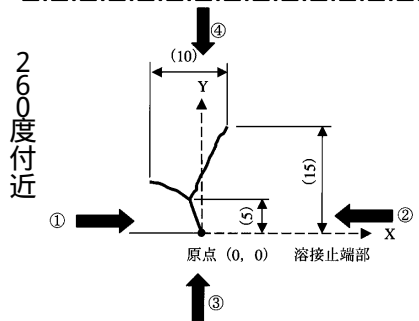
柏崎刈羽1号機中間部胴溶接部(H4外側)近傍の超音波探傷検査結果

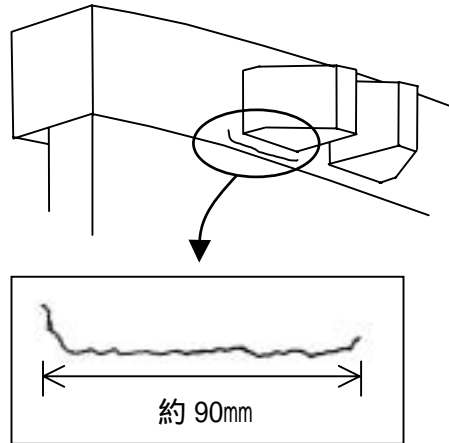
目視点検結果

柏崎刈羽2号機では、下部リングの溶接線(H6a)外側近傍及びシュラウドサポートリングの溶接線(H7a)内側近傍に全周にわたるひび割れが確認された。またこれら5プラント全ての炉心シュラウドの胴部において、主として放射状の形状をもつひび割れが単発的に発生していることが確認された。さらに、福島第二3号機及び柏崎刈羽1号機では、中間部リングのアライナーブラケット⁴及び上部格子板用ベース⁵の直下部分にひび割れが確認され、また柏崎刈羽2号機では上部リングのシュラウドヘッドボルトブラケット⁶の直下部分に1箇所だけひび割れが確認された。

柏崎刈羽2号機シュラウドヘッドボルトブラケット溶接部近傍の点検結果

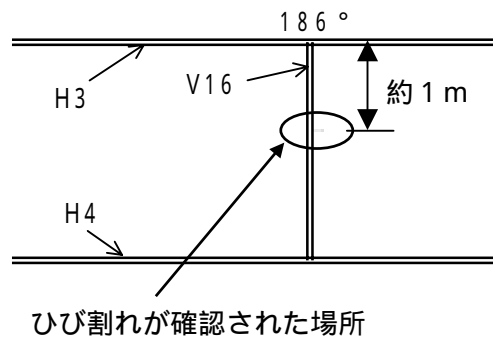
目視点検結果

柏崎刈羽2号機中間部胴縦溶接部(V16外側)近傍の点検結果

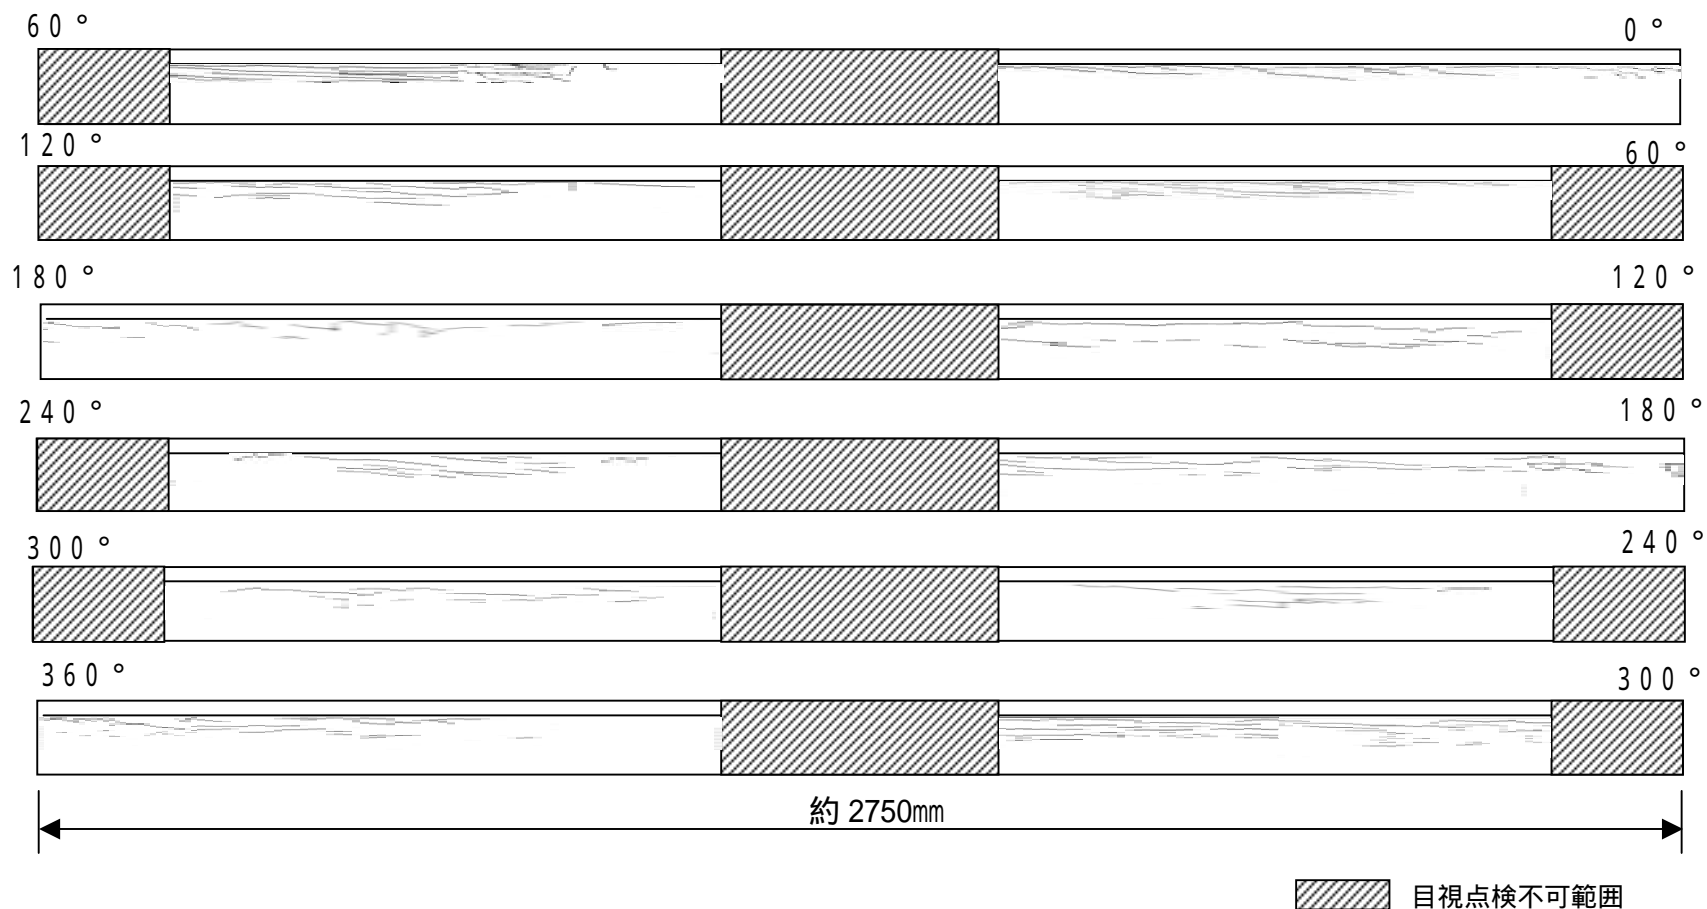
目視点検結果

柏崎刈羽2号機下部リング溶接部(H6a外側)近傍の点検結果

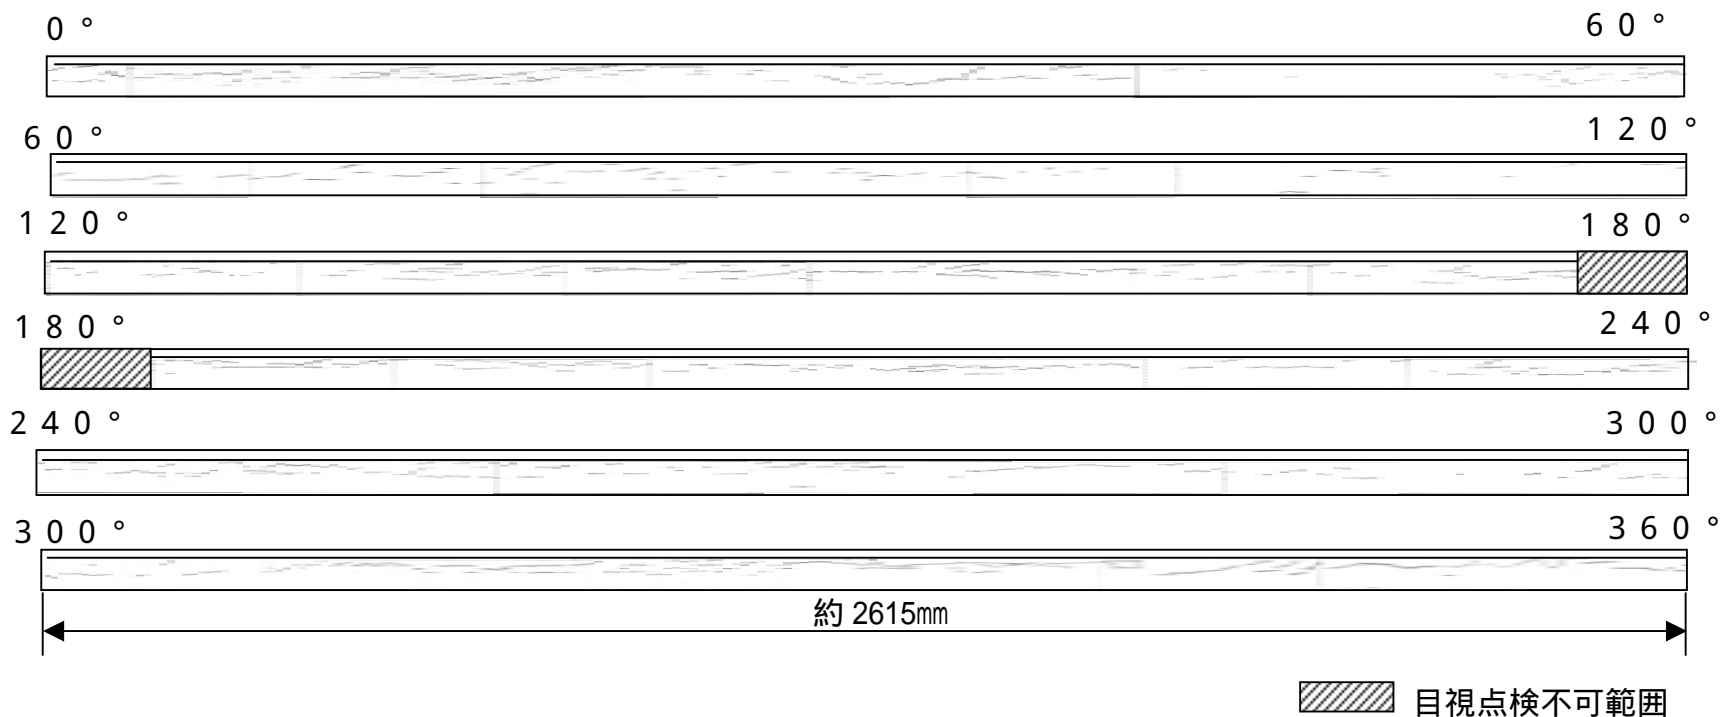
目視点検結果

柏崎刈羽 2 号機シュラウドサポートリング溶接部 (H 7 a 内側) 近傍の点検結果
