3. 東京電力(株)の原因調査に対する評価

福島第二3号機 H6aボートサンプル調査

柏崎刈羽3号機 H7aボートサンプル調査

柏崎刈羽1号機H4ボートサンプル調査

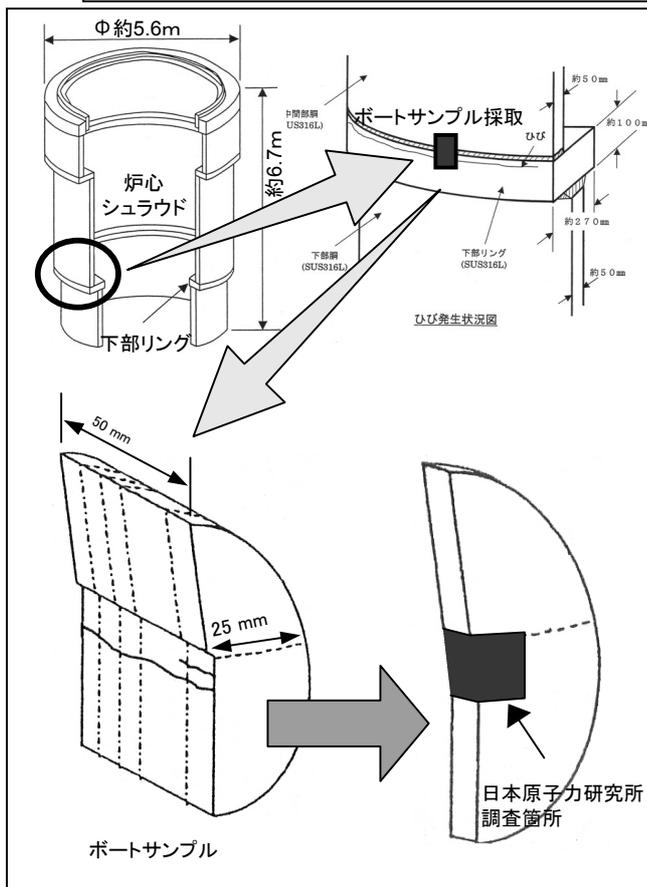
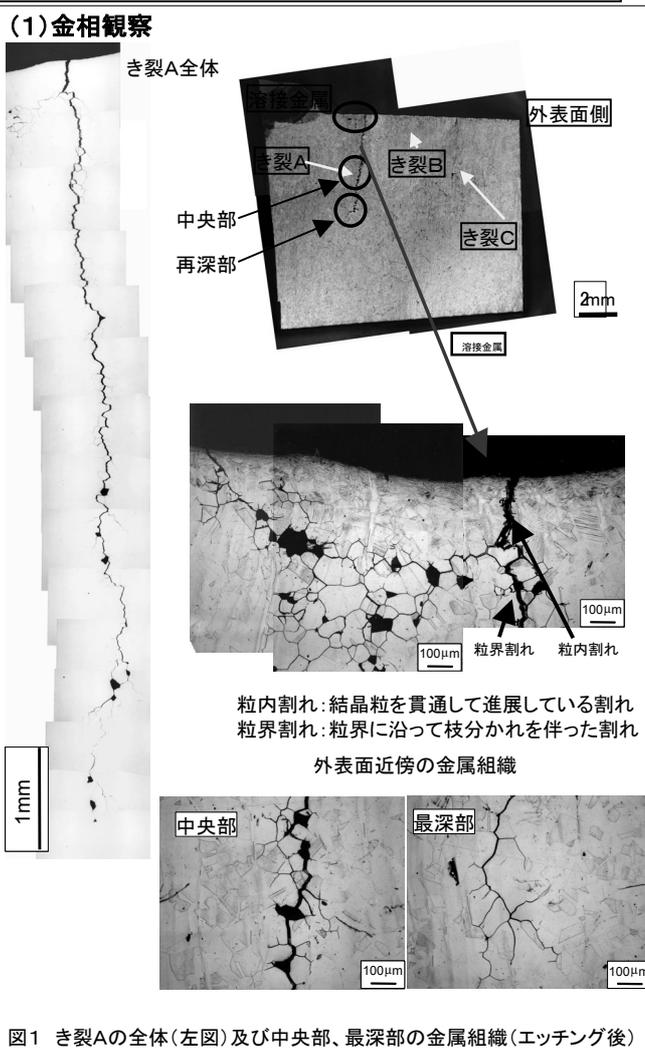
第11回定期検査(平成13年実施)においてひび割れ(以下、き裂)が確認された福島第二3号機のシュラウド下部リング外表面の溶接部近傍から採取した材料サンプルの残材について、各種検査を改めて日本原子力研究所にて実施した。

- ・き裂は溶接金属端から約3~9mm離れた位置に3箇所観察され、最大深さは約8mmであった。
- ・2箇所の子裂破面を観察した結果、き裂破面のほぼ全面が粒界割れであったが、き裂開口部には、約300μmの範囲に粒内割れが観察された。
- ・表面から約500μmの深さまで、最高Hv400を越える硬化層が形成されていた。
- ・溶接により想定される引張残留応力及び炉水の溶存酸素濃度レベル(250ppb)を考えると、き裂は応力腐食割れであると推察される。

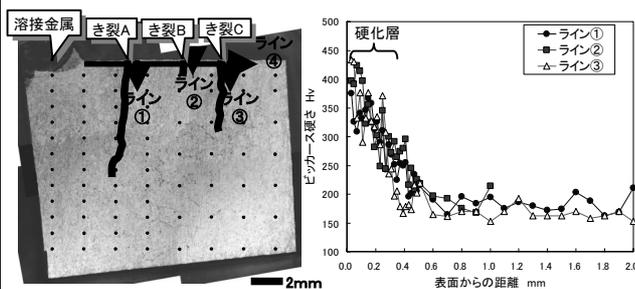
- 1) 試料断面全体の硬さ分布測定(1mmまたは2mmピッチ)
- 2) き裂に沿った外表面から深さ方向の硬さ分布測定(き裂から0.5mmの位置)
- 3) 外表面近傍の硬さ分布測定(深さ50μmの位置)

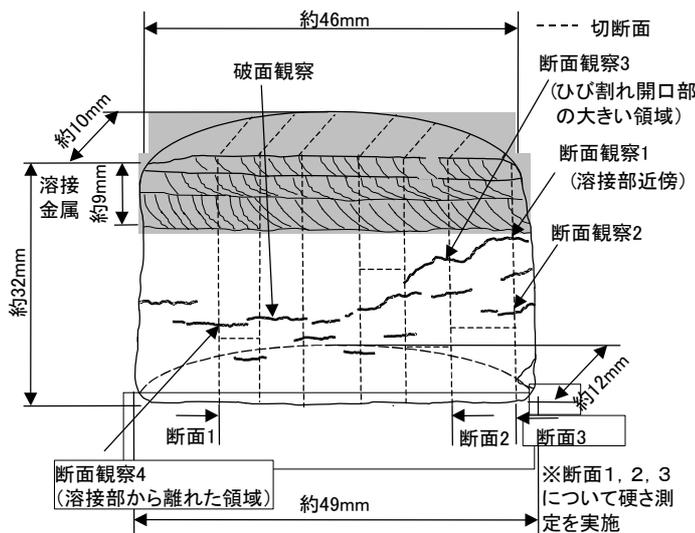
図1 ボートサンプル切断面および観察点

- ・断面観察より外表面から数十 μm までは粒内割れであり、その後粒界割れで進展。加工硬化層は外表面から深さ100 μm 弱。
- ・金属内部(外表面から250 μm 以上内側)では粒界型応力腐食割れの特徴である粒界割れが観察された。
- ・硬さ分布により、溶接線から約4mm以上離れた表面近傍にHV300を超える硬化層が認められており、機械加工による硬化と考えられる。また、溶接線近傍は、硬さが減少している。
- ・溶接により想定される引張残留応力及び炉水の溶存酸素濃度レベル(250ppb)を考えると、ひび割れは応力腐食割れであると推察される。

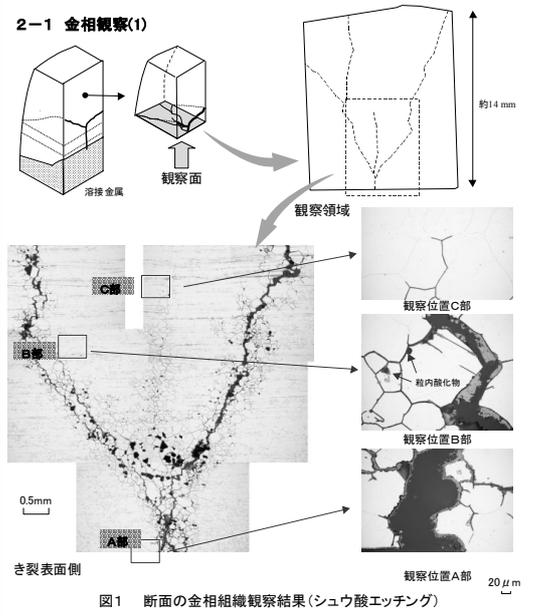
2-2 金相観察(2)

- ・表面側で発生したき裂は、内部への進展に伴い、3次的に複雑に分岐する成長挙動を呈しており、サンプル採取部の厚さ約14mmを貫通していた。
- ・き裂の主たる形態は粒界型であった。
- ・き裂の一部は溶接金属に到達していた。
- ・き裂の内壁面には、皮膜が厚く、酸化物が粒内に成長した部位も見られた。
- ・表面の加工層は、通常の研磨や機械加工で入り得る数10μm程度であった。
- ・結晶粒界には、従来の鋭敏化材に見られるCr濃度の顕著な低下傾向が見られなかった。
- ・組成は、JIS規格SUS316Lを満足しているが、Cr, Ni, Moの量は下限側に近い値であった。

以上の点から、き裂は、浅い加工層を有する表面で応力腐食割れ(SCC)により発生後、SCCとして内部へ分岐しながら結晶粒界を經由して3次的に成長し、き裂の一部は溶接金属内部へ進展していた。なお、主き裂に沿った粒界腐食の発生状況及び粒界や粒内の酸化物の成長状況等から、放射線により発生した遊離基の影響等環境側の腐食条件がより厳しかった可能性も示唆される。

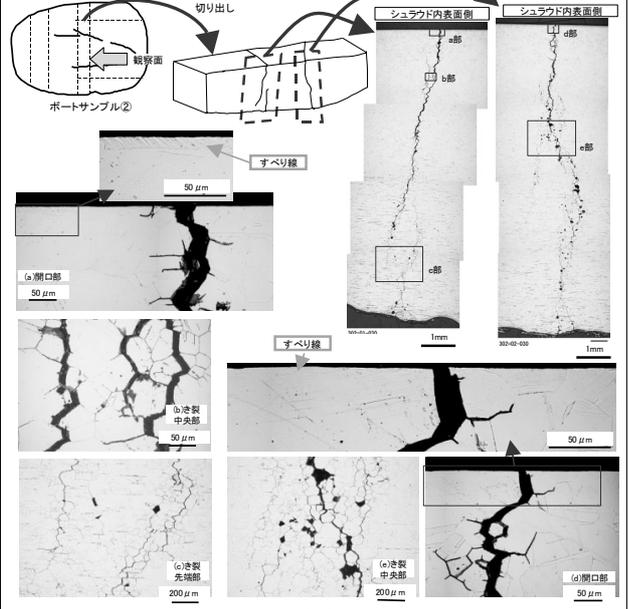
図2 ポートサンプル②の断面金相観察

- ・シュラウド内表面で発生したき裂は、表面では放射状に進展していた。
- ・観察したき裂のほぼ全体が粒界割れであった。き裂内部には腐食生成物が付着し、一部は粒内に成長していた。また、2次き裂の一部は溶接金属に達していた。
- ・表面(50 μm程度まで)は硬さがHV=300程度に高くなっていた。また、照射硬化による母材の硬化が認められた。
- ・結晶粒界でのCr濃度の低下とNi及びSi濃度の増加が観察され、これら合金元素の濃度変化は照射誘起偏析によると考えられる。
