# 柏崎刈羽原子力発電所 防火対策の改善について

平成21年5月13日  
東京電力株式会社 柏崎刈羽原子力発電所

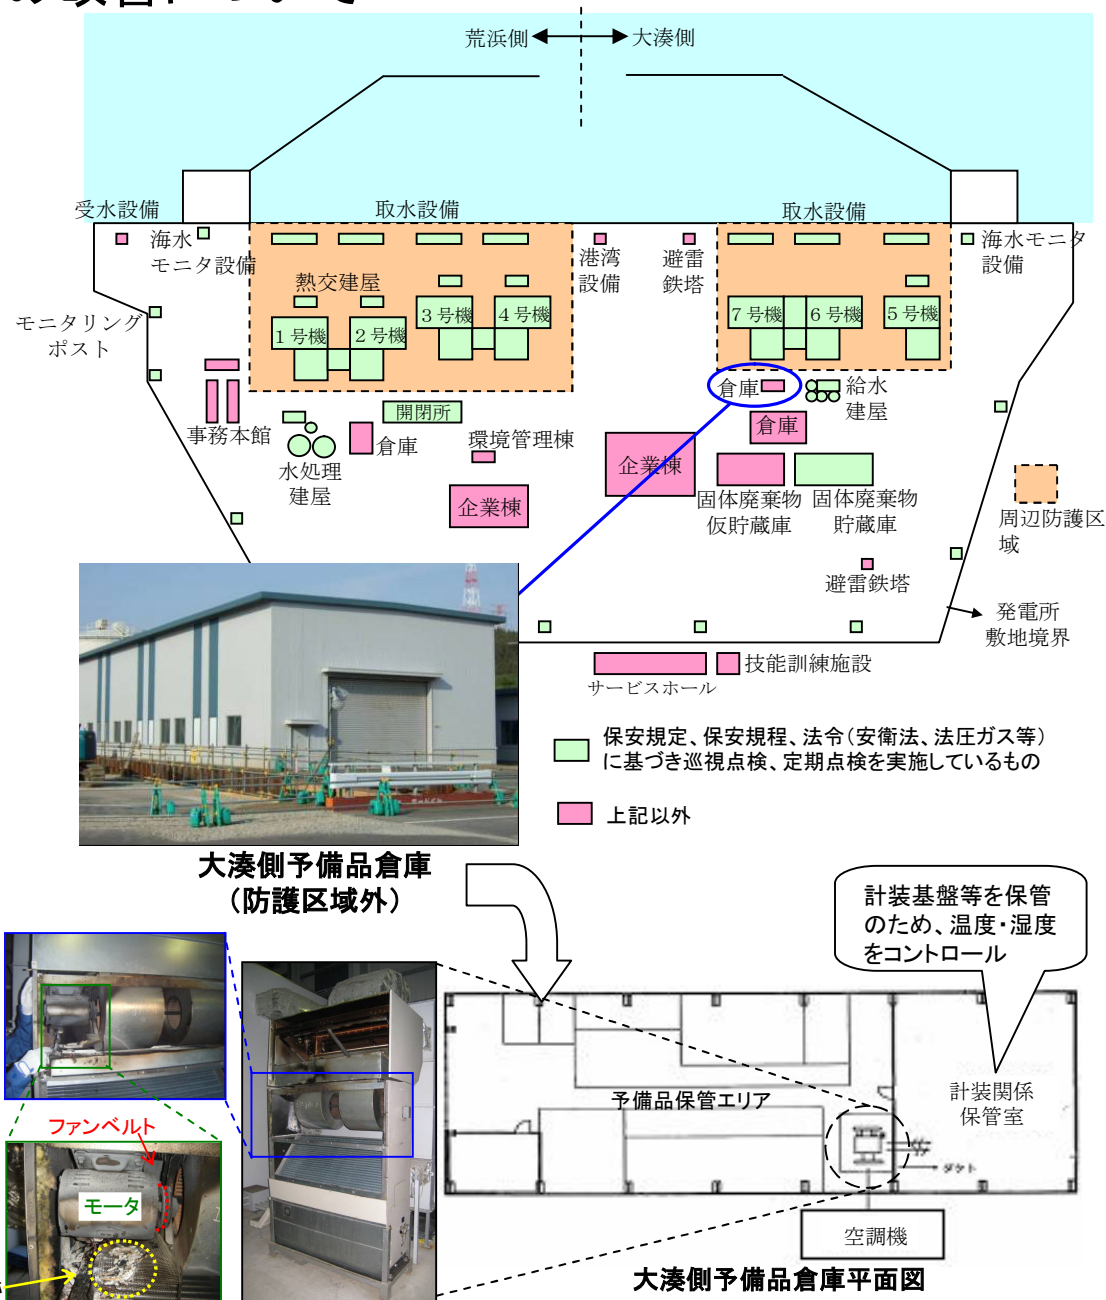
- 火災報知器が発報し、当直長より消防署へ通報
- 自衛消防隊（当直員）が当該倉庫の状況を確認したところ、倉庫内に煙が充満している事を確認
- 消防署と共に現場を確認したところ、当該倉庫内の空調機2台のうち1台（空調機（A））のモータ付近および配線等の一部に焦げ跡を確認
- 翌4月12日0時15分に消防署により鎮火が確認

- 当該倉庫は原子炉施設でない一般建築物であり、本事象による外部への放射能の影響および負傷者の発生はなし

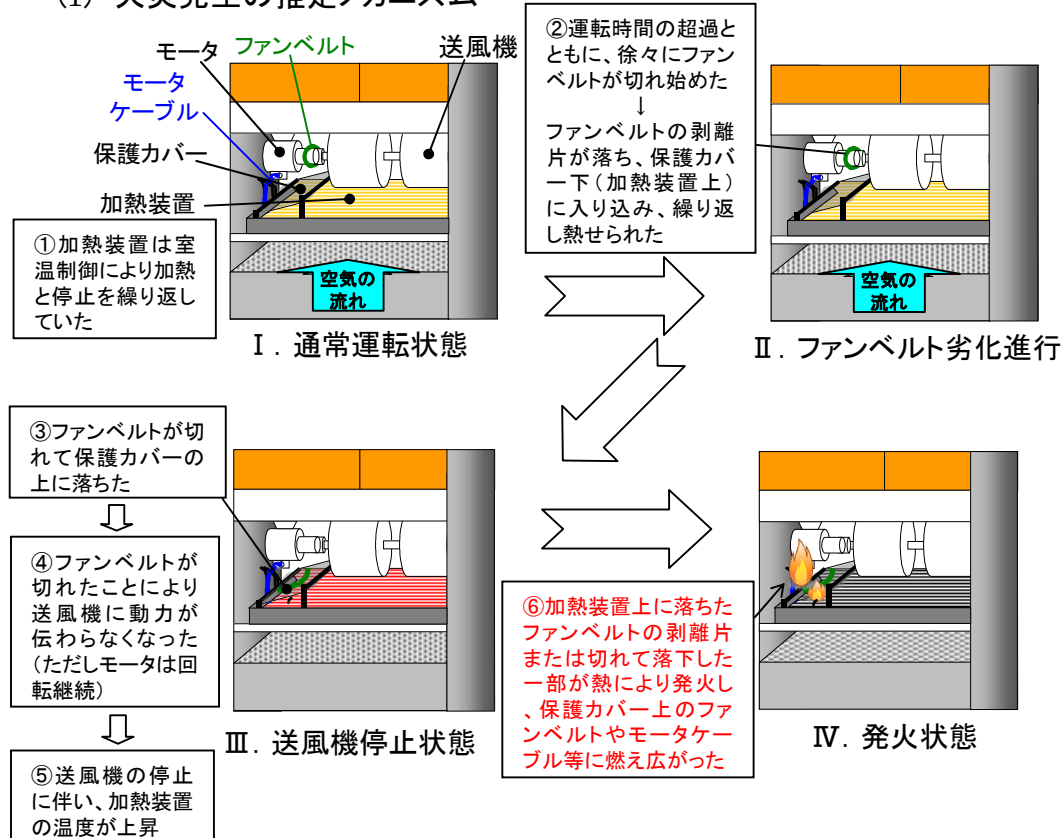
#### (1) 火災発生 の 推定メカニズム

空調機に対して十分な巡視・点検を実施しておらず、ファンベルトの劣化を発見することができなかった。そのため加熱装置上に落下したファンベルトの剥離片が過剰に加熱されて発火し、モーターケーブル等に燃え広がったと推定
