柏崎刈羽原子力発電所 6, 7号機の 施設健全性に関する確認状況について

平成21年10月7日
原子力安全・保安院

1. 6号機のプラント全体の機能試験の 確認状況

2. 7号機の燃料漏えいに係る確認状況

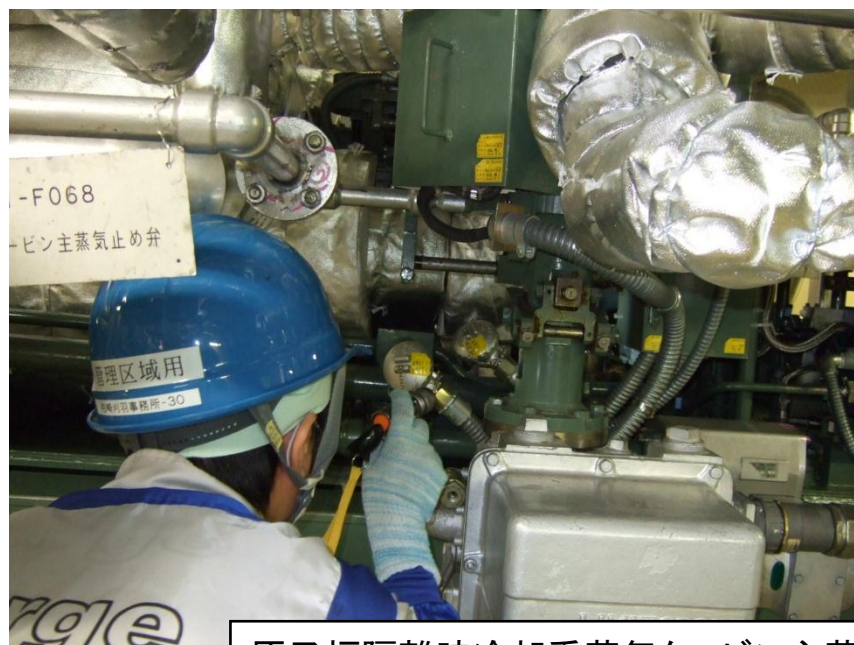
原子炉隔離時冷却系蒸気タービン主蒸気止め弁の確認

地震によって加わった力の影響を比較的受けやすい部位(管の継手部や弁のフランジ部)に特に着目した点検が行われ、その結果に異常がないことを、実際に点検に立ち会う等により確認しました。

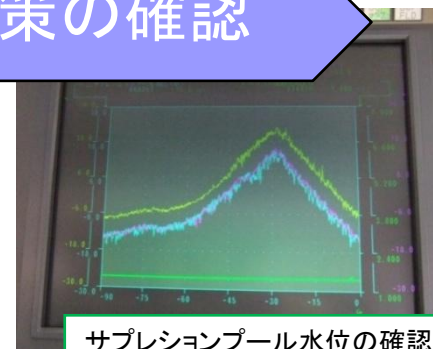
サプレッションプール水位の確認

○7号機のプラント確認試験において、原子炉隔離時冷却系の機能検査の際にサプレッションプールの水位が一時的に制限値を超えたが、6号機においては、適切な監視のもと操作が行われていることを確認

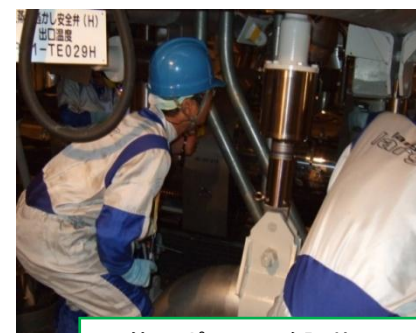
配管サポートの確認状況

○蒸気や高温水が通る配管等やそれを支持しているサポート、サポートの付根部に対し、外観目視点検を実施。
○異常な変位や配管等の干渉が生じていないことを確認。

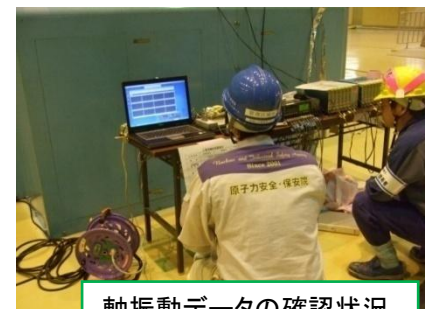
軸振動データの確認状況

○低圧タービンについて、東京電力は、地震後の点検において損傷が確認されたタービン翼の交換を実施。
○低圧タービン翼に加わる応力低減対策として、起動時の復水器の真空度を前回起動時よりも高く設定した運用(7.0kPaに対し5.1kPa)が行われていることを、振動データにおいて確認。
○また、軸受け部の振動が基準値以内に十分収まっていることを確認。

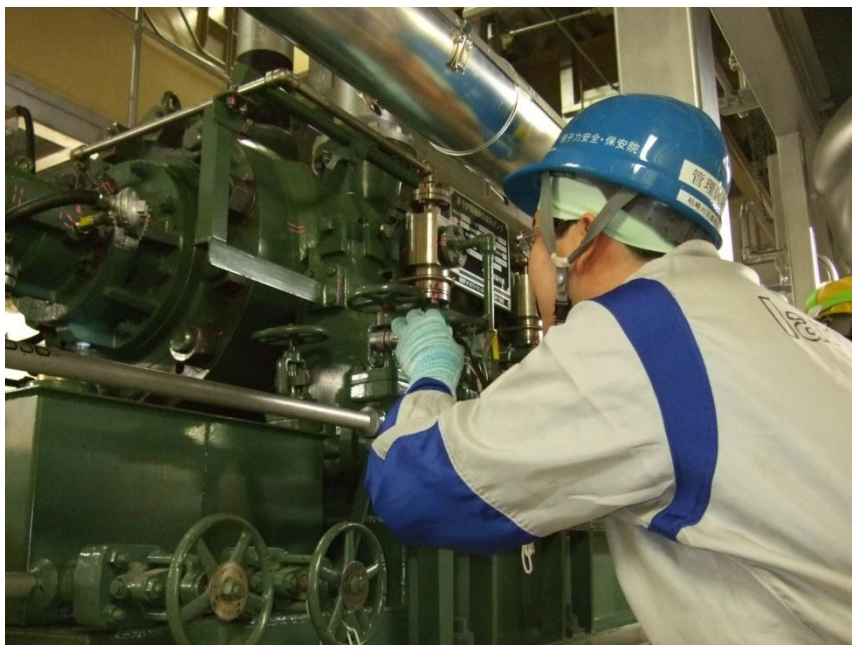
(例)原子炉隔離時冷却系機能検査

当該検査においては、原子炉隔離時冷却系が自動起動し、所定流量までの到達時間や弁動作時間が**判定基準を満足することを確認**しました。

確認項目	測定値	基準値
流量到達時間	8.3 秒	28秒
弁動作時間	8.64秒	15秒

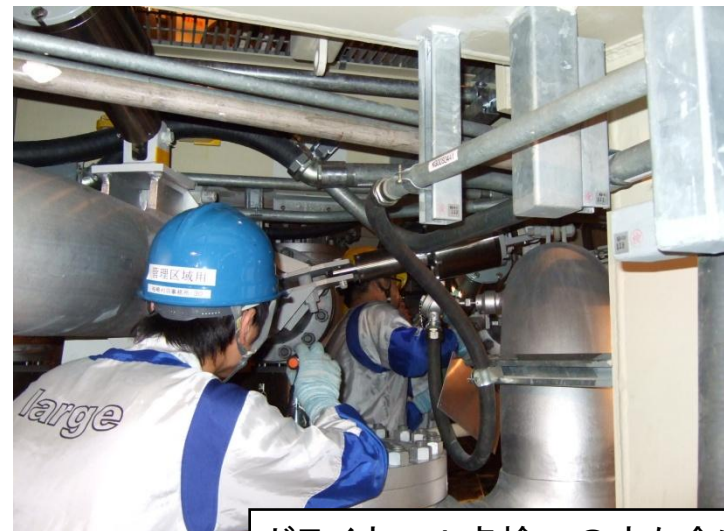
ドライウエル点検への立ち会い

また、ドライウエル点検において機器の健全性や耐震強化工事を行った配管等の健全性を確認しました。

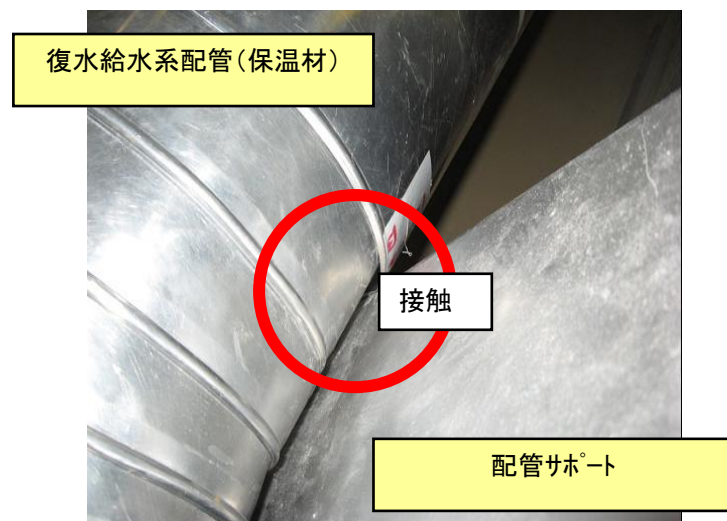
対策前

(例)入熱に起因する配管保温材と支持構造物との接触が確認されたが、以下のとおり適切に処置が実施されました。

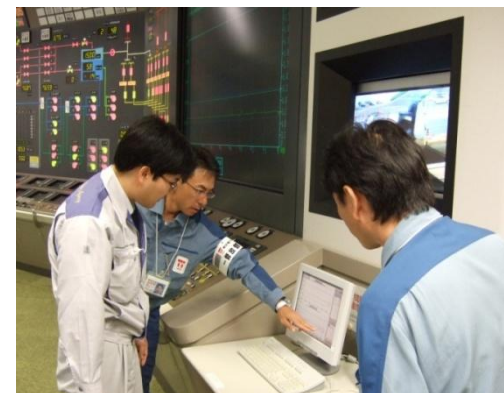
高感度オフガスモニタ指示値(キセノン133)
(通常値)0.7cps

(7月24日:最大)316cpsが検出される。

【保安規定で定める制限値は満足されている。】

保安院検査官は現場の指示値の状況について確認を行いました。
