第77回地域の会ご説明資料

7号機の漏えい燃料の点検・調査結果について

平成21年11月4日

東京電力

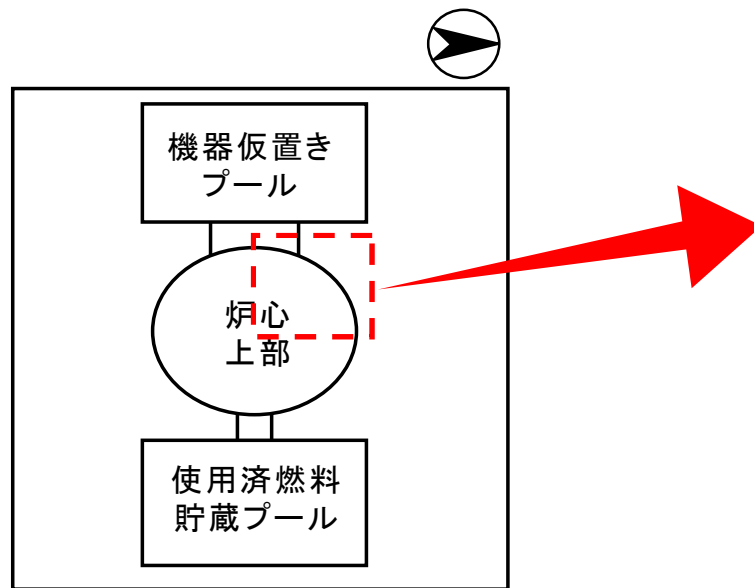
出力抑制を実施した箇所の燃料集合体1体に漏えいがあることを確認しました。

: 出力抑制法により全挿入した制御棒
 : 漏えいが確認された燃料集合体

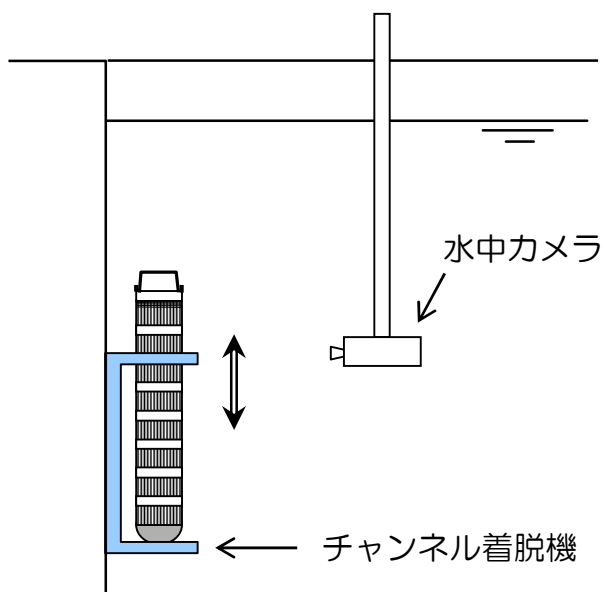
点検状況概略図

水中テレビカメラによる
漏えい燃料集合体外面の外観観察を実施。

燃料棒、スペーサ等の構成部材に
変形及び損傷は確認されませんでした。

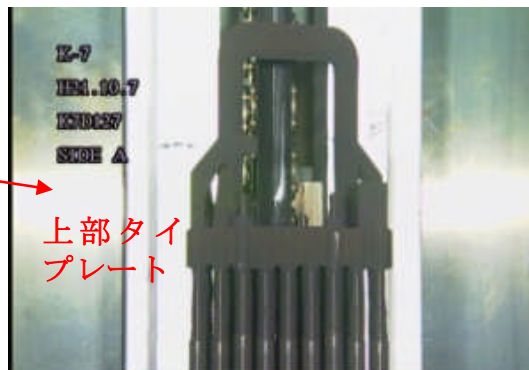
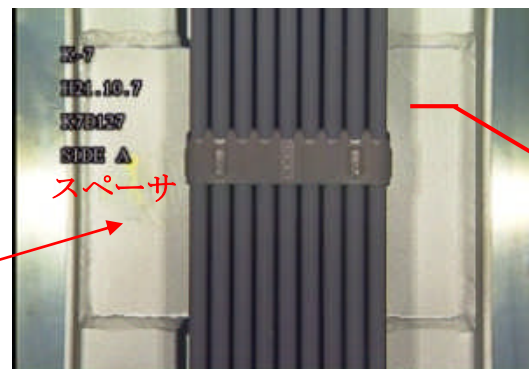
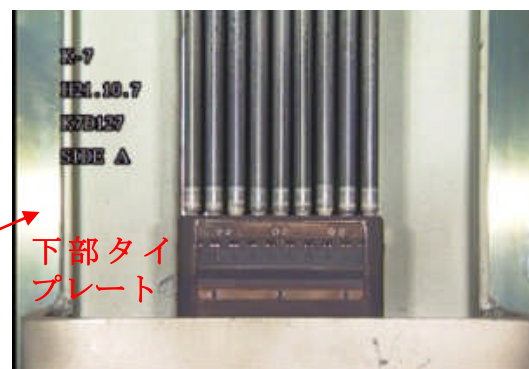
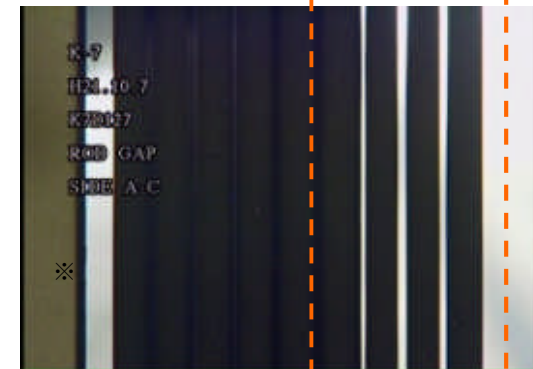
K7D127
(漏えい燃料)

狭小な箇所がないことを確認

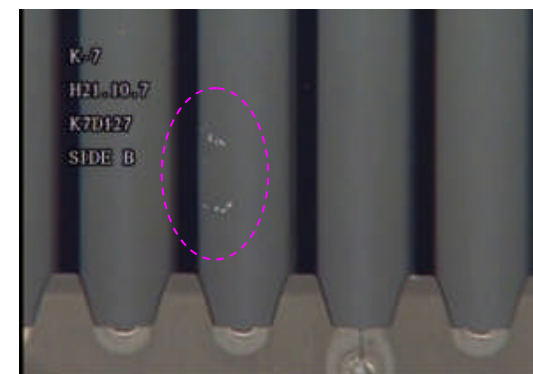
第4スペーサ上部の拡大画像

通常も認められる範囲内の、酸化膜の部分的な剥離が燃料棒1本(A4燃料棒)に確認されたが、燃料棒表面に異常な腐食は認められませんでした。

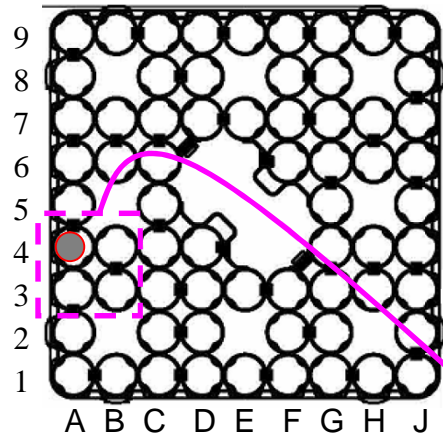
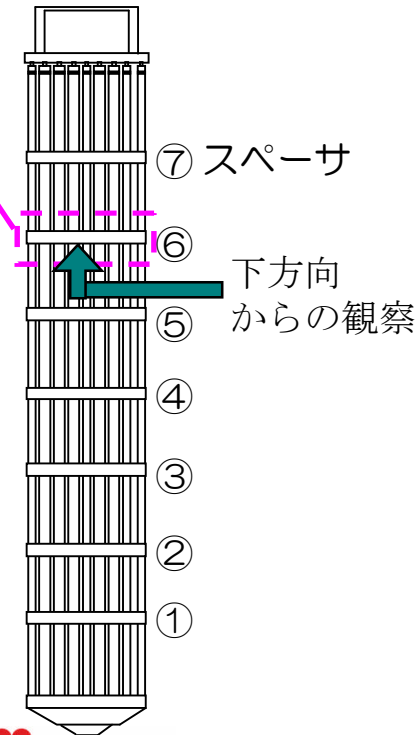
ファイバースコープ調査結果（異物の確認）

- ・ スペースおよびスペース近傍の燃料棒に変形、損傷ならびに異常な腐食は確認されませんでした。
- ・ 燃料棒の第6スペース下部に、金属ワイヤー状の異物を確認しました。
- ・ 当該異物は燃料棒に接触し、燃料棒表面にフレットング痕※と考えられる線状模様が認められました。

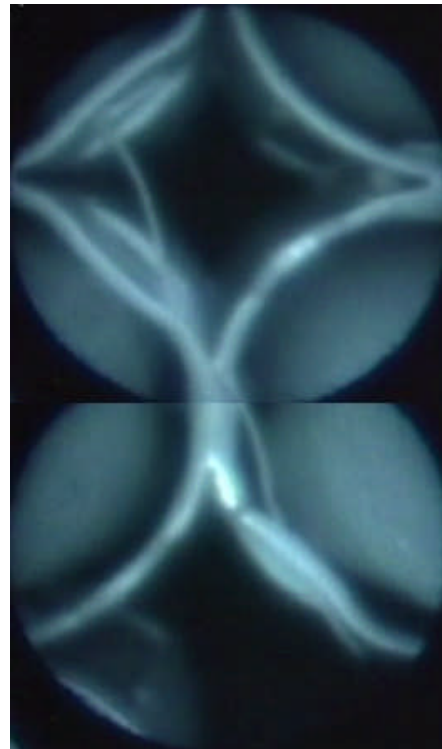
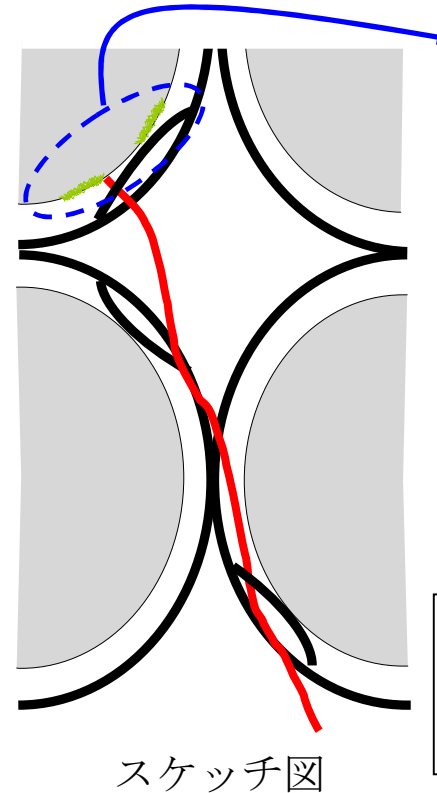
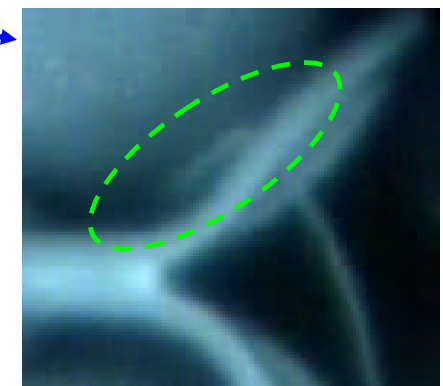
異物の画像

線状模様

異物：金属ワイヤー状
長さ：約30mm
直径：約0.2mm

- ・ 漏えい燃料の特定および詳細調査より、以下の事項が確認されました。
- ・ 燃料棒、スペーサ等の構成部材に変形および損傷は確認されず、地震による影響は確認されませんでした。
- ・ 燃料棒の表面に水質等による系統的な異常は確認されませんでした。
- ・ 第6スペーサ下部に金属ワイヤー状の異物が確認されました。異物は燃料棒に接触し、燃料棒の周方向に向かってフレッティング痕と考えられる線状模様が認められました。
- ・ 燃料棒に二次水素化と思われる微小な膨らみが確認されました。

- ◆ 詳細調査の結果、異物を原因とする、発生時期や発生場所が予見できない事象と推定。
(約16万本に1本の割合で偶発的に発生する事象)
- ◆ 漏えい燃料集合体や燃料棒に著しい変形や損傷、腐食等の異常はなく地震による影響は確認されませんでした。

信頼性を向上する観点などから、漏えい燃料集合体ならびに異物フィルタなしの燃料集合体など計100体を異物フィルタ付きの新燃料に取り替える※とともに、引き続き異物混入防止対策を徹底してまいります。
