柏崎刈羽原子力発電所
最近の人身災害に係る安全管理の徹底について

平成21年10月

東京電力株式会社

柏崎刈羽原子力発電所

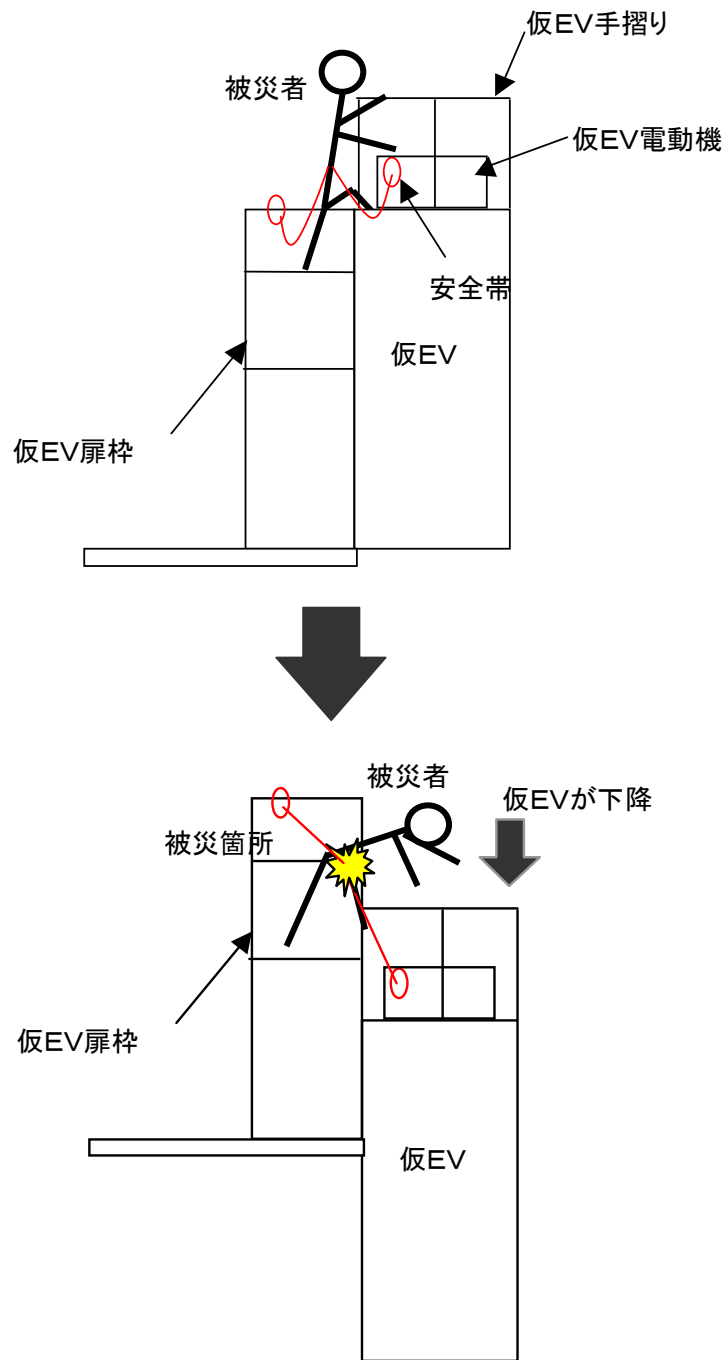
(1) 仮設エレベータ（仮EV）引き込まれ事象

被災者は、仮設エレベータ（以下：仮E V）のレール受け鉄骨継ぎ手部のボルト本締め作業を実施するために地上高+35mにある踊り場から作業場所に移動しようとし、9時20分頃、安全帯フックを仮E V本体（電動機吊上げ用の丸環）と仮E V扉枠に掛け、仮E Vカゴ上部に移動しようとした際、仮E Vが下降し、仮E V本体に取付た安全帯により体が引っ張られたため仮E V枠固定用単管（推定）で左足太股付け根を圧迫し、負傷した。（添付資料－1－1：時系列（事象（1））、添付資料－1－2状況図（事象（1）））

被災者は、仮E Vの電源がONの状態にも関わらず、安全带フックを仮E V本体(電動機吊上げ用の丸環)と仮E V扉枠に掛け、仮E Vカゴ上部に移動しようとした際に仮E Vが下降し、仮E V本体に取付た安全带と共に体が引っ張られて負傷した。

上の監視人に連絡するトランシーバーを持っていなかった為、クレーンオペレーターからの連絡で地上のスピーカーを介して、地上の監視人に仮E Vの電源をOFFにするよう依頼したが、地上の監視人に伝わらずに仮E Vの電源がONの状態であった。また、作業班長から、仮E Vの電源状態を確認する行為がなされなかった。作業班長自身も仮E Vの電源をONの状態です場として上方へ移動した。

- ・安全推進協議会にて事例を紹介し、類似災害の発生防止を周知する。
- ・仮E V電源停止を伴う作業がある場合は、仮E V電源停止の指示を作業予定表・防護指示書で確認する。

- ・安全監視人を増員し、監視体制を強化する。
- ・現場代理人直属の安全専任者を新たに配置し安全管理を強化する。
- ・工事関係者に仮E Vの安全機構に関する特別教育を実施する。
- ・仮E V電源停止が確実に実施されることを作業手順に明記して工事関係者に周知・再徹底する。
- ・作業班長全員に、トランシーバーを必ず所持させる。
- ・仮E Vの上下に電源状態を知らせるパトライトを取り付ける。

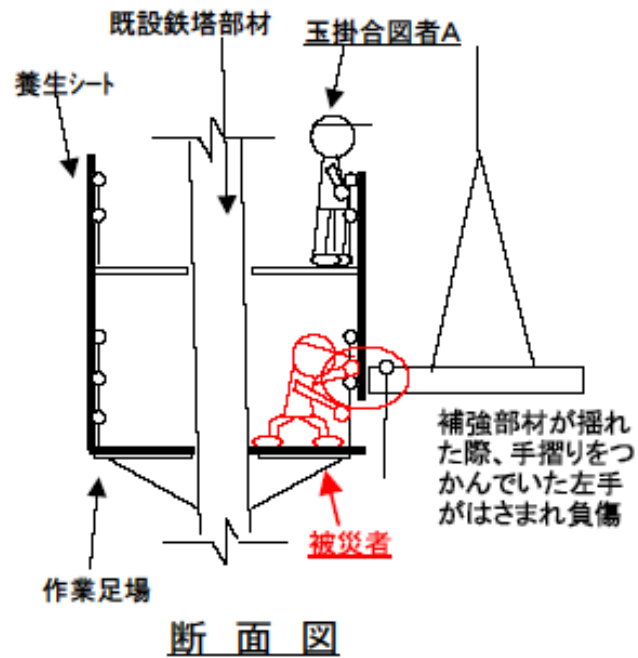
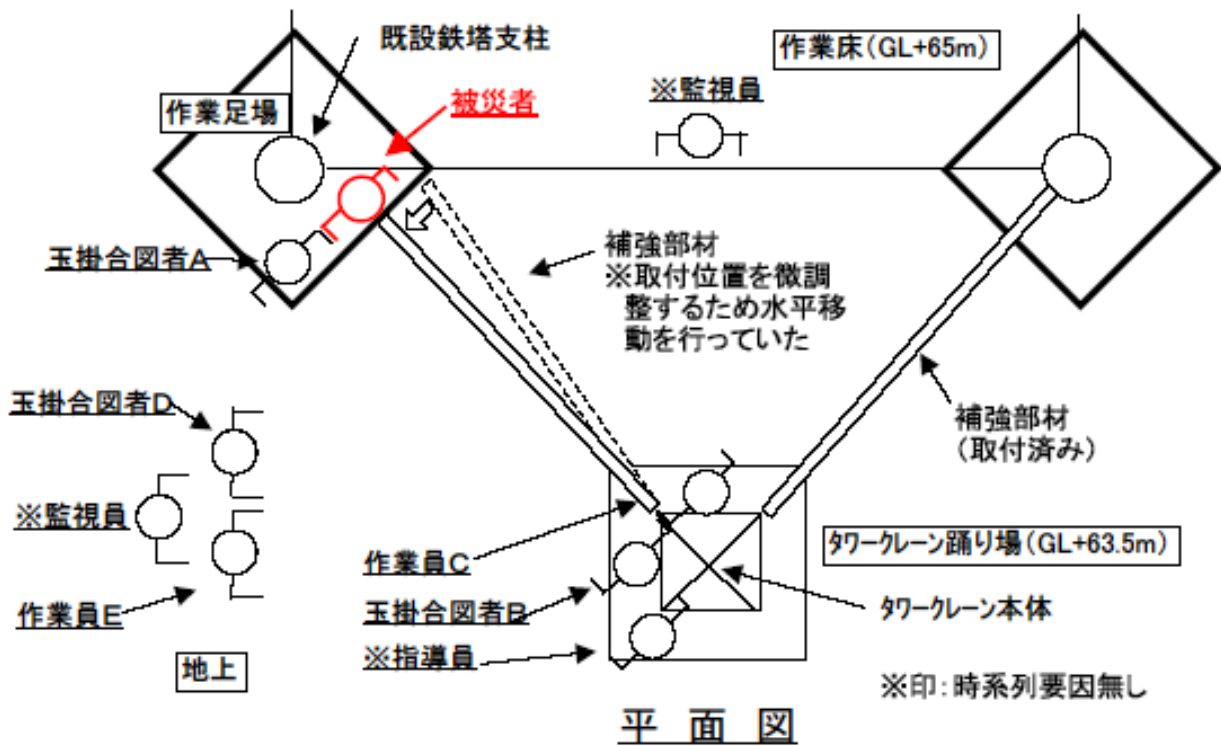
(2) タワークレーン補強材はさまれ事象

被災者は、タワークレーン補強材を取り付けるため、排気筒支柱地上高+6.5mに設置した足場内にて、タワークレーンで吊り上げていた部材の介錯ロープを取ろうとした際、左手人差指が揺れた吊り荷と手摺りの間に挟まれ負傷した。(添付資料-2-1:時系列(事象(2))、添付資料-2-2状況図(事象(2)))

被災者（作業班長）は、タワークレーン補強材を取り付けるため、足場内にてタワークレーンで吊り上げていた部材の介錯ロープを取ろうと、補強材が差し込まれる養生シート開口近傍の手摺りにつかまっていた。シート開口は小さく、補強材の動きを視認することができず、補強材が揺れた際に、左手人差指が揺れた吊り荷と手摺りの間に挟まれ負傷した。

被災者は、後工程での養生シートの復旧範囲を小さくしたいという意識から、吊り荷を受け取る養生シート開口部を小さくした状態（吊り荷を目視確認できない状況）で作業を実施した。

- ・安全推進協議会にて事例を紹介し、類似災害の発生防止を周知する。
- ・タワークレーン補強材取付作業がある場合は、養生シート撤去の指示を作業予定表・防護指示書で確認する。

- ・養生シート撤去が確実に実施されることを作業手順に明記（寸法・位置等）し工事関係者に周知・再徹底する。
- ・作業手順の打合せ（作業開始前）において、合図者を作業状態が確認できる位置に配置する。

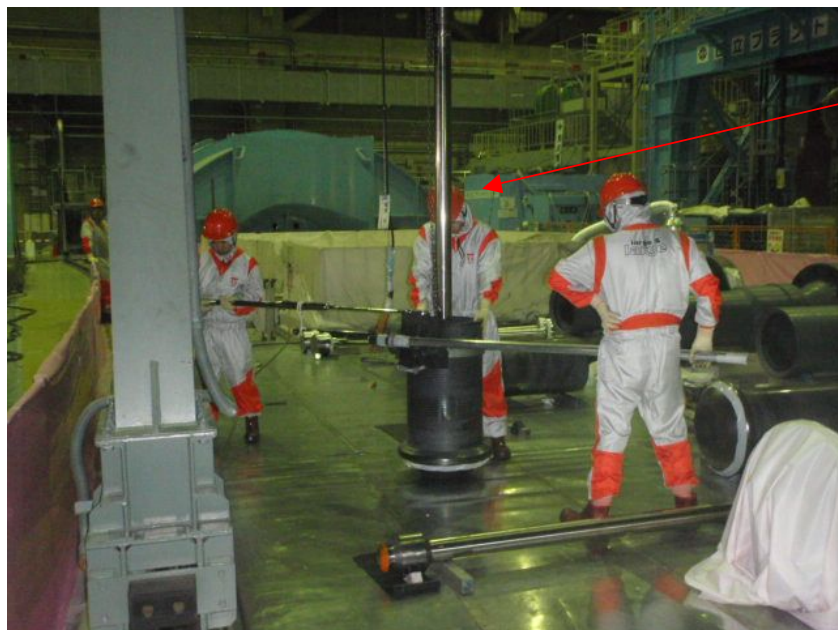
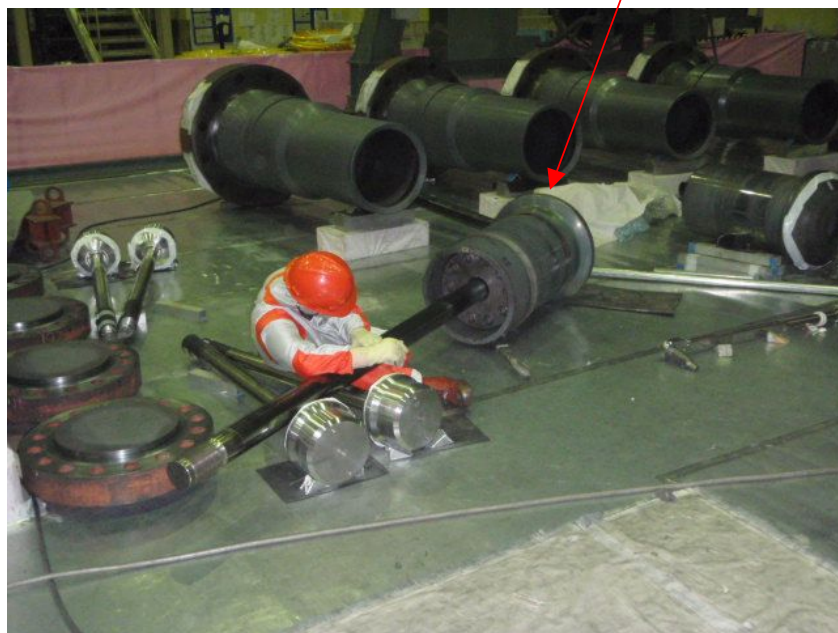
(3) 蒸気加減弁転倒はさまれ事象

全部で10本ある締付けボルトの5～6本目のトルク確認作業を実施していたところ、弁体・弁棒が転倒し弁体を支えていた被災者が挟まれ負傷した。

被災者（作業班長）は、クレーンによる蒸気加減弁転倒防止がないまま当該作業を再開した際に、弁体・弁棒が転倒し弁体を支えていた被災者の右足が挟まれ負傷した。被災者は、午後から当該作業に加わりトルク確認作業を転倒防止をせず実施した。なお、これまでの経験からトルク確認作業で蒸気加減弁が転倒するほど傾くことがなかったため実施可能と判断した。なお、当該元請では、作業手順の変更があっても再度TBM-KYを行う習慣がなかった。

また、一次企業の工事担当者は、転倒防止処置が必要ないか確認を行ったが、本作業に関して、当該担当者より経験を有する作業班長に対し、明確に指示できなかった。

- ・安全推進協議会にて事例を紹介し、類似災害の発生防止を周知する。
- ・転倒防止が必要な重量物等の作業がある場合は、転倒防止の指示を作業予定表・防護指示書で確認する。

- ・作業の進捗状況により当初予定（TBM-KY時等）から作業手順及び作業員に変更が発生した場合は、その都度TBM-KYを実施する。
- ・転倒防止が必要な作業を特定し、転倒防止が確実に実施されることを作業要領書に明記して工事関係者に周知・再徹底する。
- ・本事象について作業員に周知するとともに元請工事担当者、一次企業の工事担当者等、作業班長へそれぞれの責任と役割について再教育を実施する。

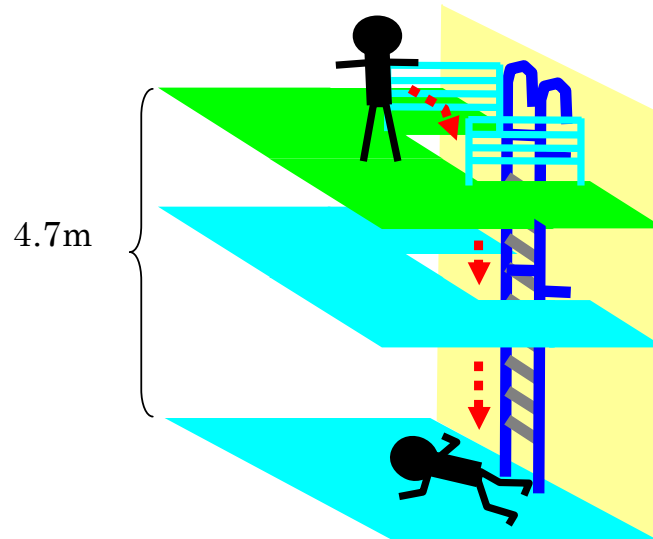
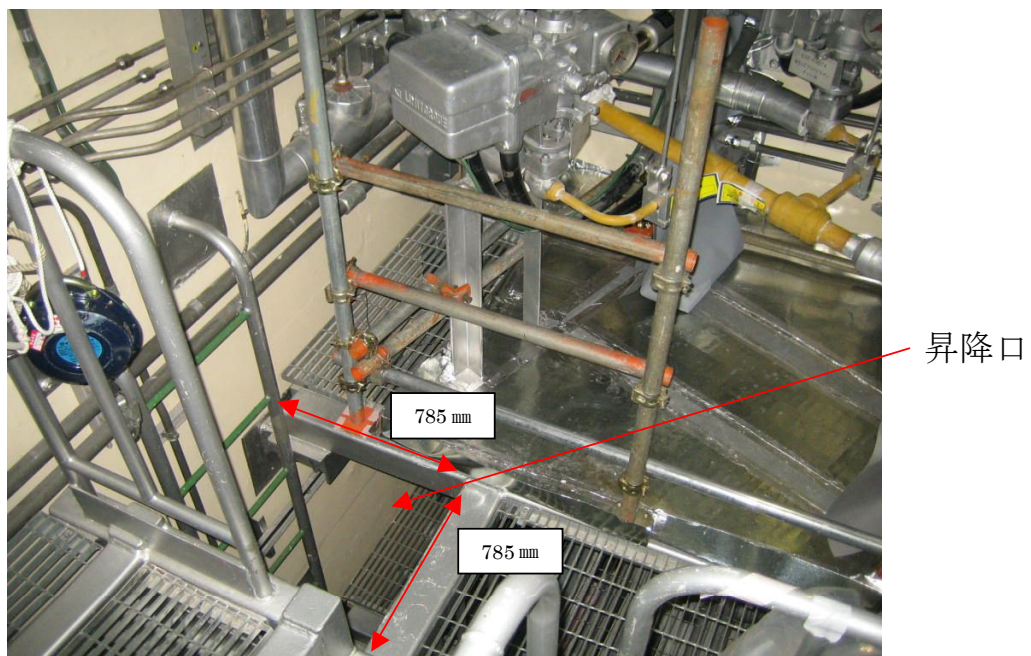
(4) はしご昇降口墜落事象

被災者は、他2名の養生作業員へ養生テープや針金等を渡す作業を担当していたが、養生テープを昇降口付近に落としたため、これを拾おうとした際に過って、グレーチングへ昇降するはしごの開口部から約4.7m下の床に墜落し負傷した(推定)。(添付資料-4-1:時系列(事象(4))、添付資料-4-2状況図(事象(4)))

被災者は、グレーチング（床面より4.7m上部）上で、養生テープを昇降口付近に落としたため、これを拾おうとした際に、はしご昇降口付近に移動し、当該開口部から約4.7m下の床に墜落し負傷した（推定）。

一次企業の工事担当者・作業班長は、当該昇降口は開口部として認識していたものの、昇降口から約1.5m離れる位置での作業のため、開口部作業場としての認識が不足し、墜落防止の安全措置を講じていなかった。なお、昇降口について墜落防止の安全措置（横バーの設置）について検討をしたが、昇降時に、はしご上で後ろ向きの姿勢で横バーを開閉しなければならぬと考え、逆に墜落の危険性があると判断し設置しなかった。

- ・安全推進協議会にて事例を紹介し、類似災害の発生防止を周知する。
- ・当該昇降口については、墜落防止用の改造を実施する。
- ・類似箇所について洗出しを行い、必要に応じて改造、表示札の掲示、滑り止めなどの墜落防止対策を計画的に実施していく。

- ・アクセスルート及び作業エリア近傍に昇降口がある場合は、開口部としての安全対策（囲い／手摺り／覆い、安全帯の使用等）を実施する。
- ・作業エリアを確認し、現場でTBM-KYを実施する。
- ・重大災害（高所・重量物移動・閉所等）に至る恐れのある作業の開始前には、元請の災害防止担当者が現場を確認し、安全の指導を行う。
