美浜発電所3号機2次系配管破損事故調査委員会
(第1回)

美浜発電所 3 号機 2 次系配管破損事故の概要について

美浜発電所3号機2次系配管 破損事故調査委員会による 現地調査結果の概要

美浜発電所 3 号機の破損箇所に係るこれまでの検査実施状況

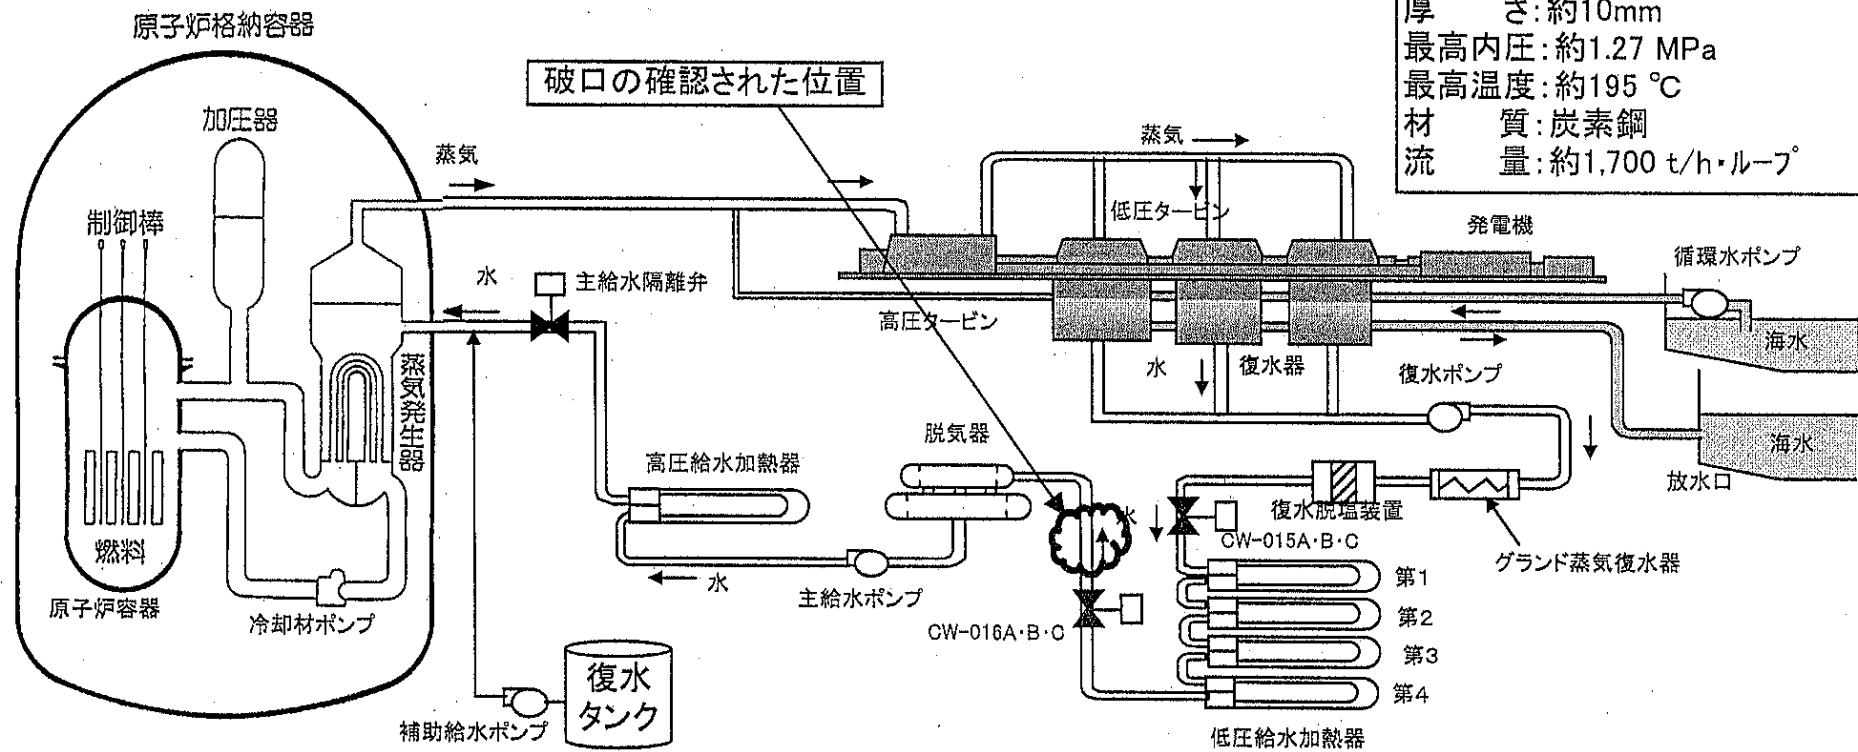
概略系統図

当該破口箇所は、流量計測オリフィスの下流部であるが、原因については現在調査中。

[復水配管]
 外 径: 約560mm
 厚 さ: 約10mm
 最高内圧: 約1.27 MPa
 最高温度: 約195 °C
 材 質: 炭素鋼
 流 量: 約1,700 t/h・ループ

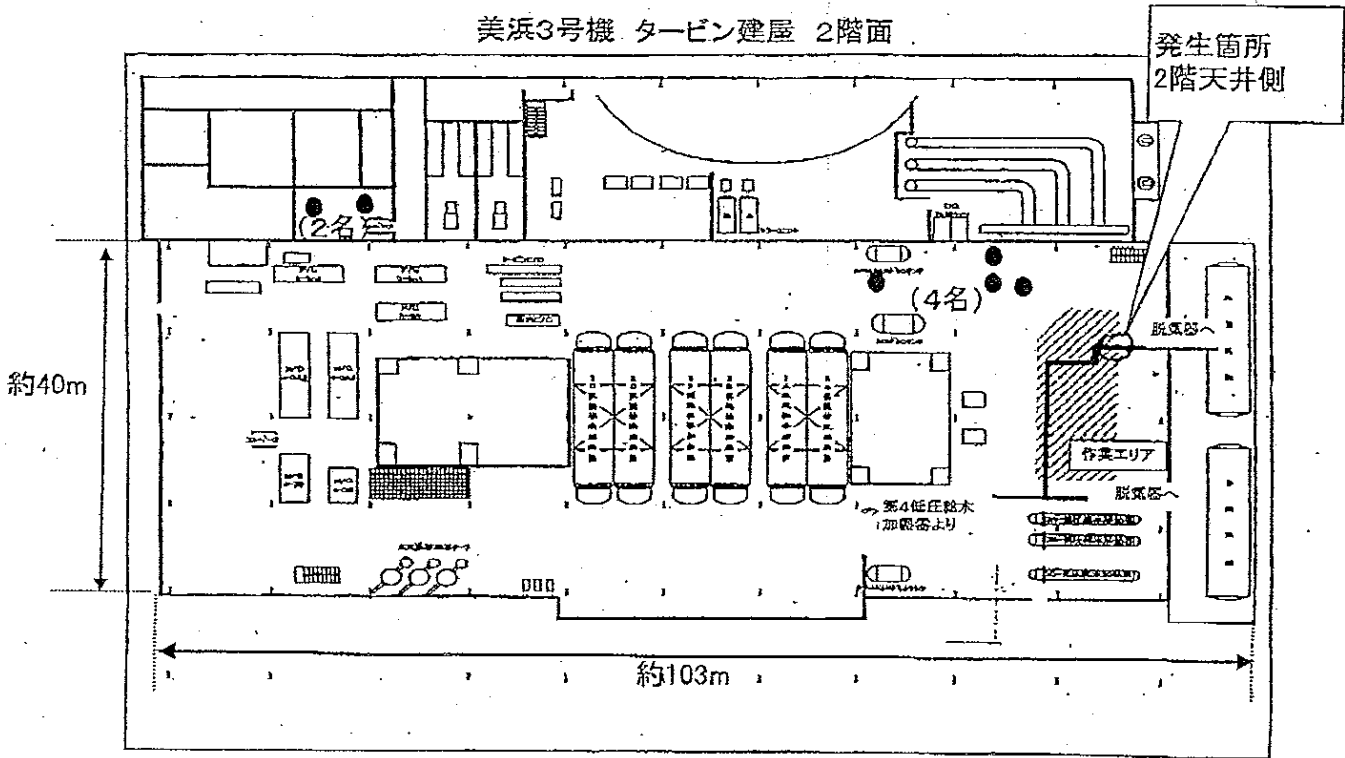
美浜3号機 タービン建屋 2階面

● : 発見場所

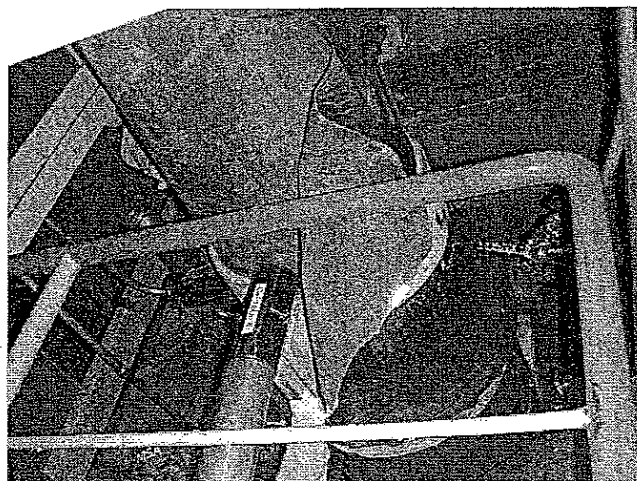
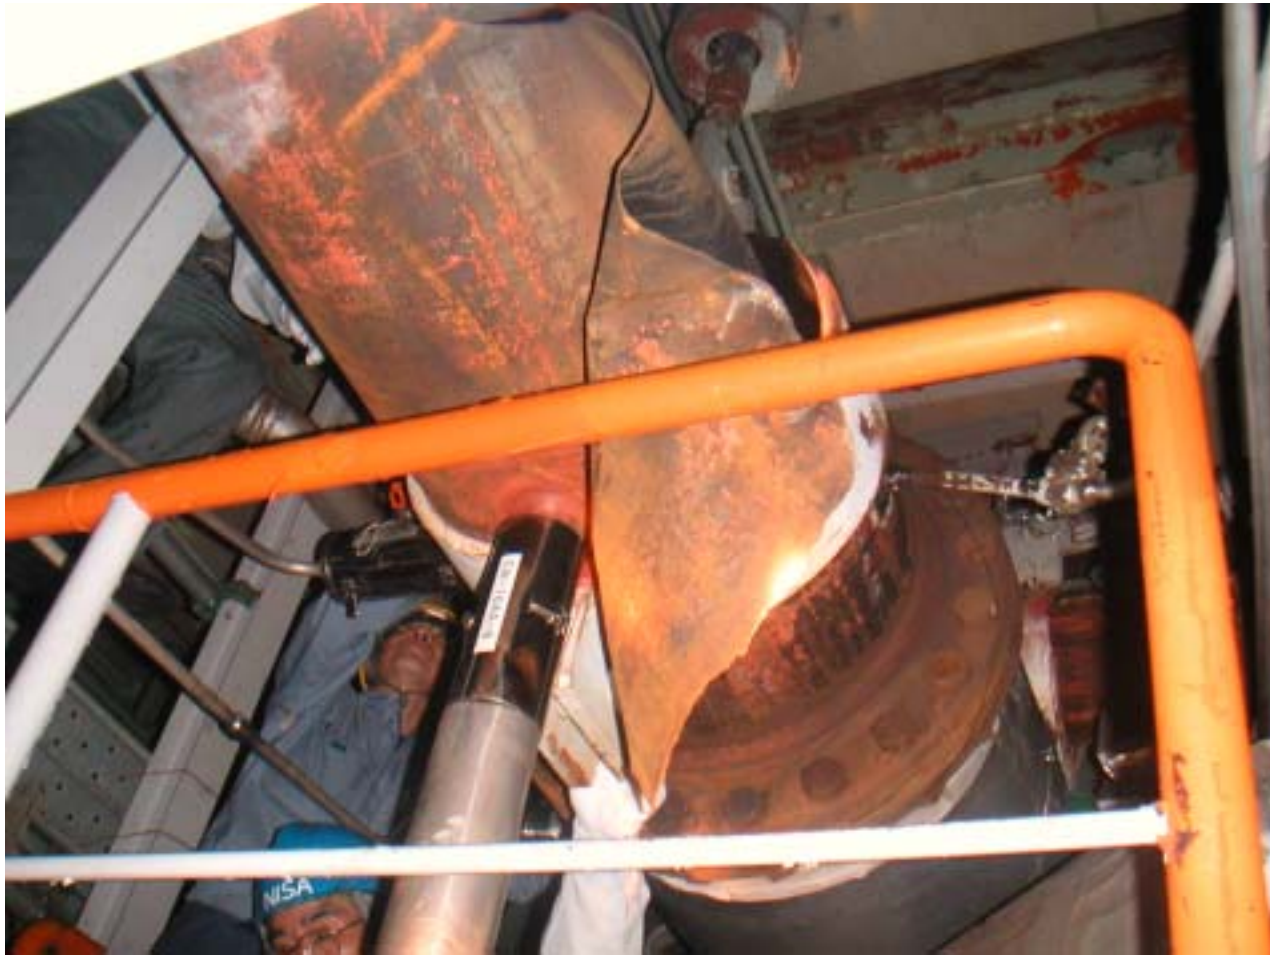
復水配管のオリフィス下流側からオリフィス方向へ見た右外側破断面(a方向から撮影)

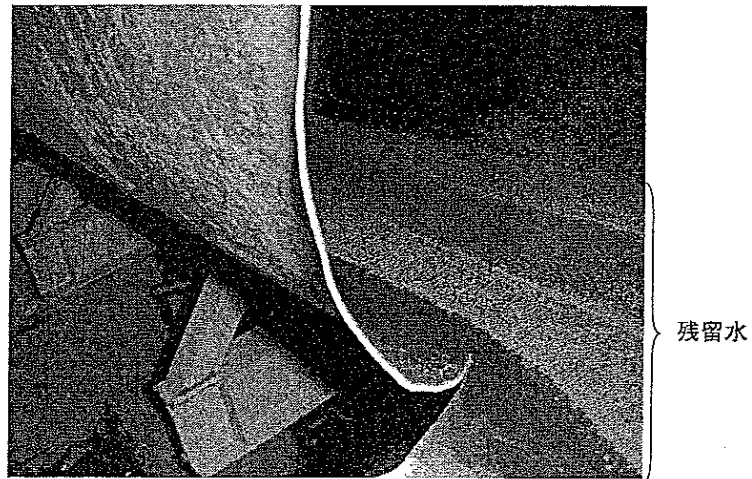
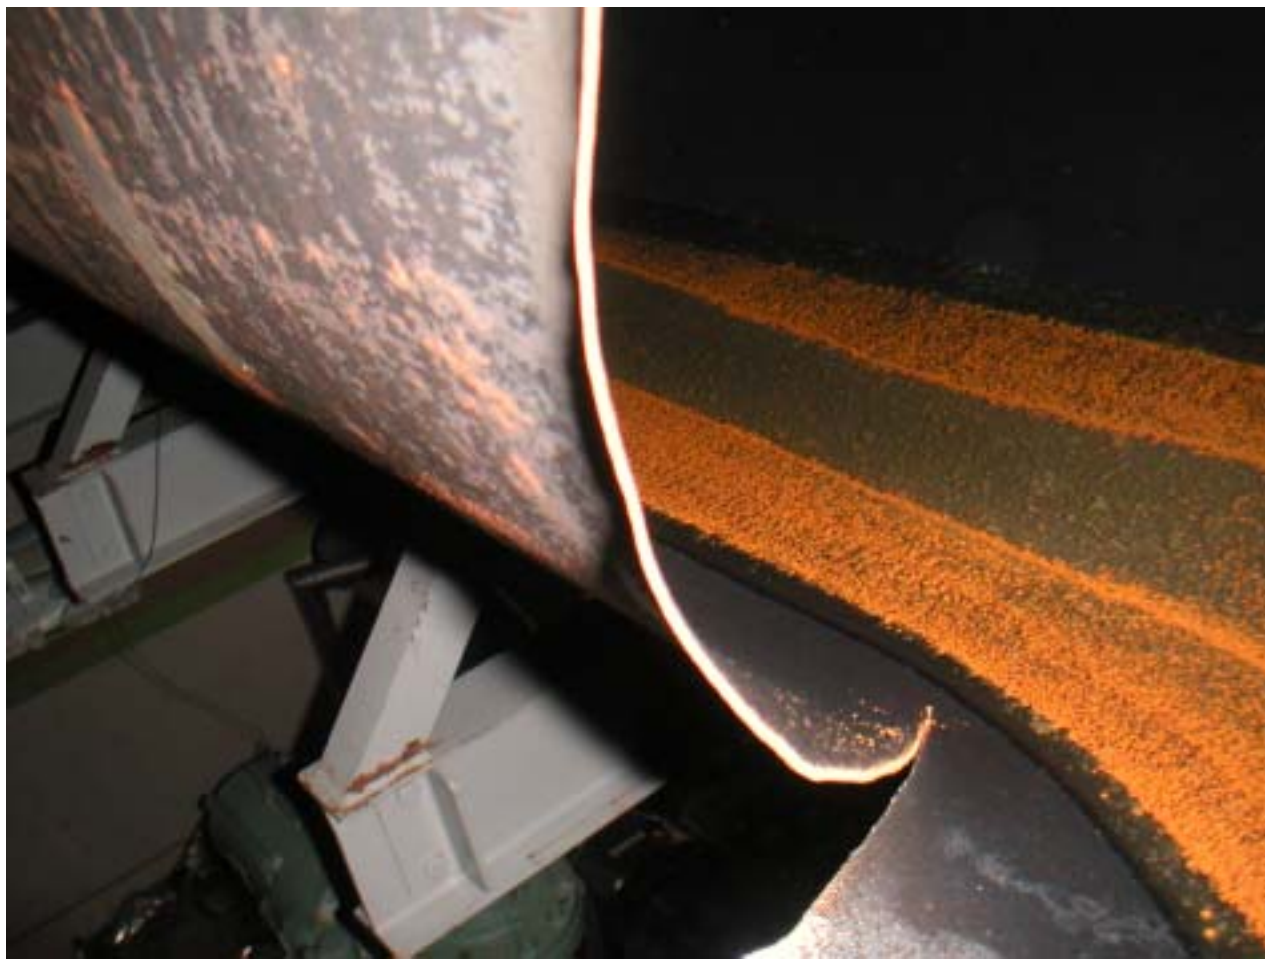
復水配管のオリフィス下流側から脱気器方向
へ見た左周方向破断面(b方向から撮影)

復水配管のオリフィス下流側から脱気器方向 へ見た左周方向破断面 (b方向から撮影)

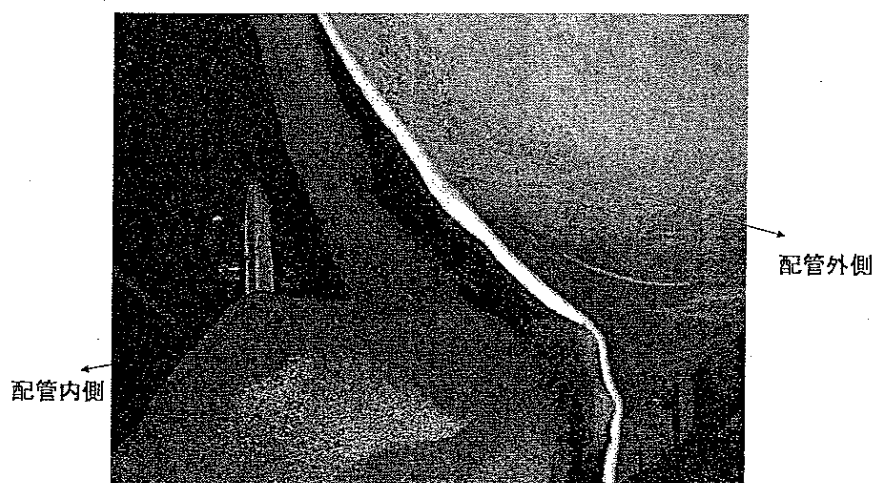
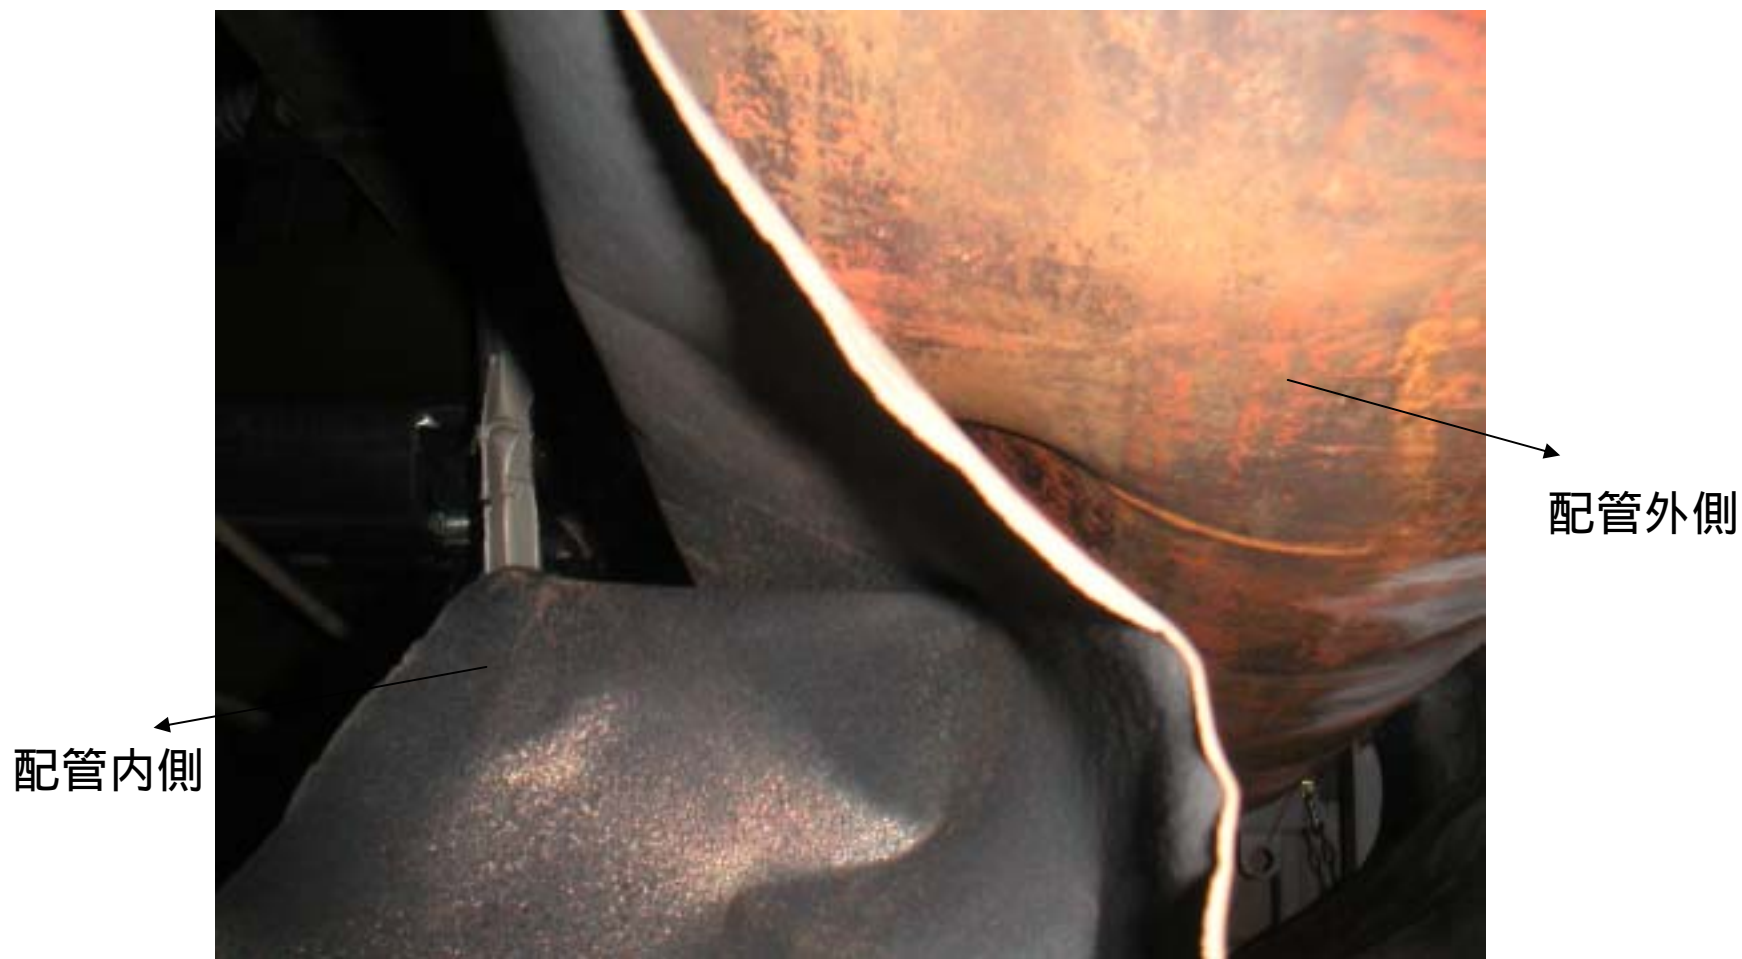
復水配管のオリフィス下流側から脱気器方向
へ見た左周方向内側破断面(c方向から撮影)

残留水

復水配管のオリフィス下流側から脱気器方向へ見た左周方向内側破断面(c方向から撮影)

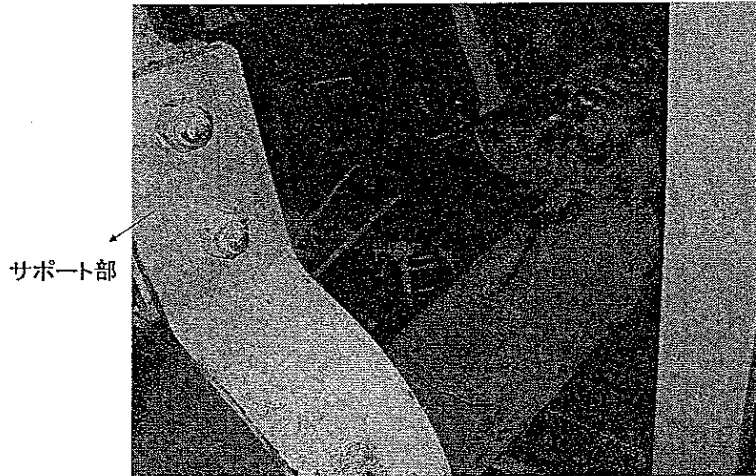
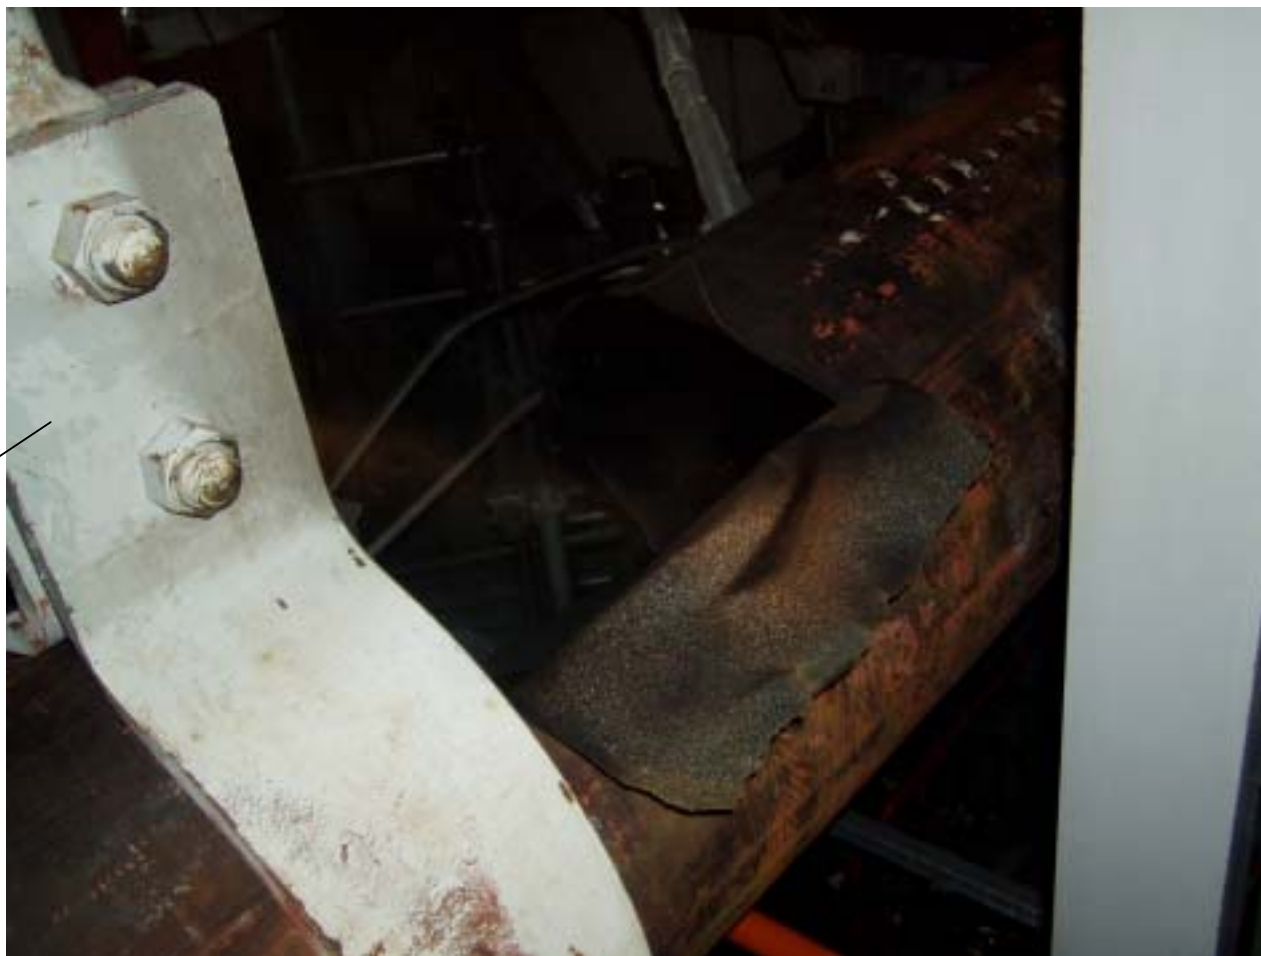
復水配管のオリフィス下流側から脱気器方向
へ見た右内側破断面(d方向から撮影)

復水配管のオリフィス下流側から脱気器方向 へ見た右内側破断面(d方向から撮影)

サポート部

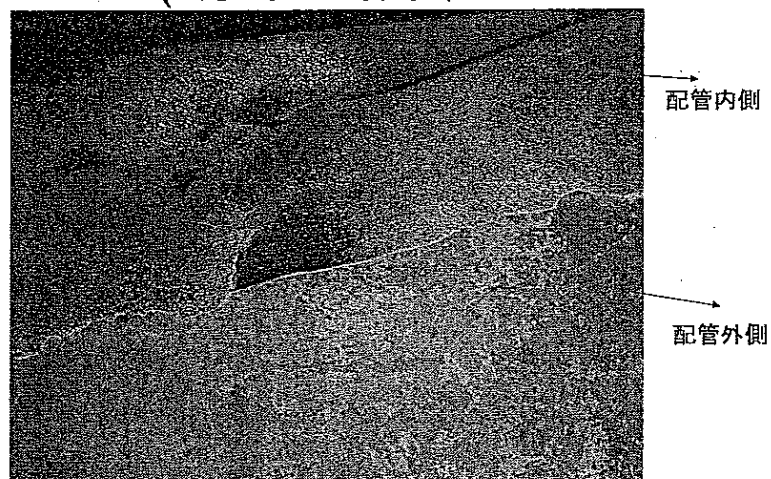
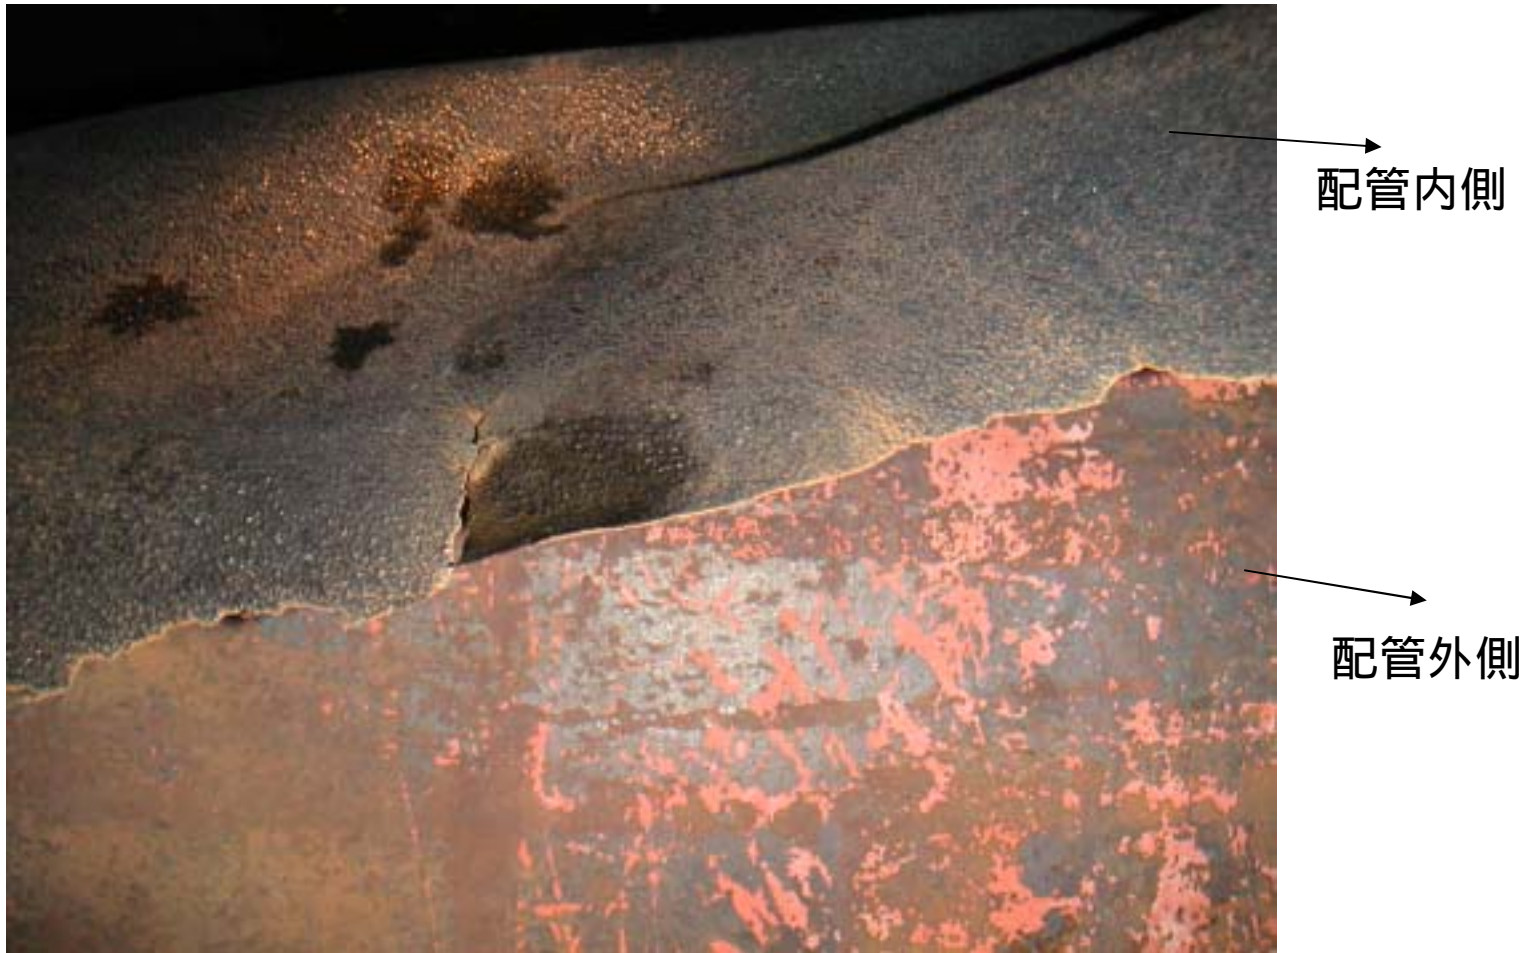
復水配管のオリフィス下流側からオリフィス方向
へ見た左軸方向内側破断面(拡大図)
(e方向から撮影)

復水配管のオリフィス下流側からオリフィス方向 へ見た左軸方向内側破断面(拡大図) (e方向から撮影)

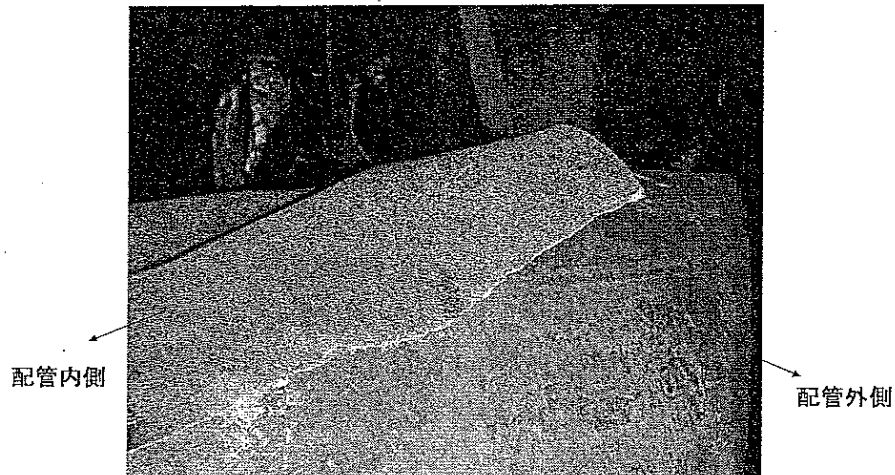
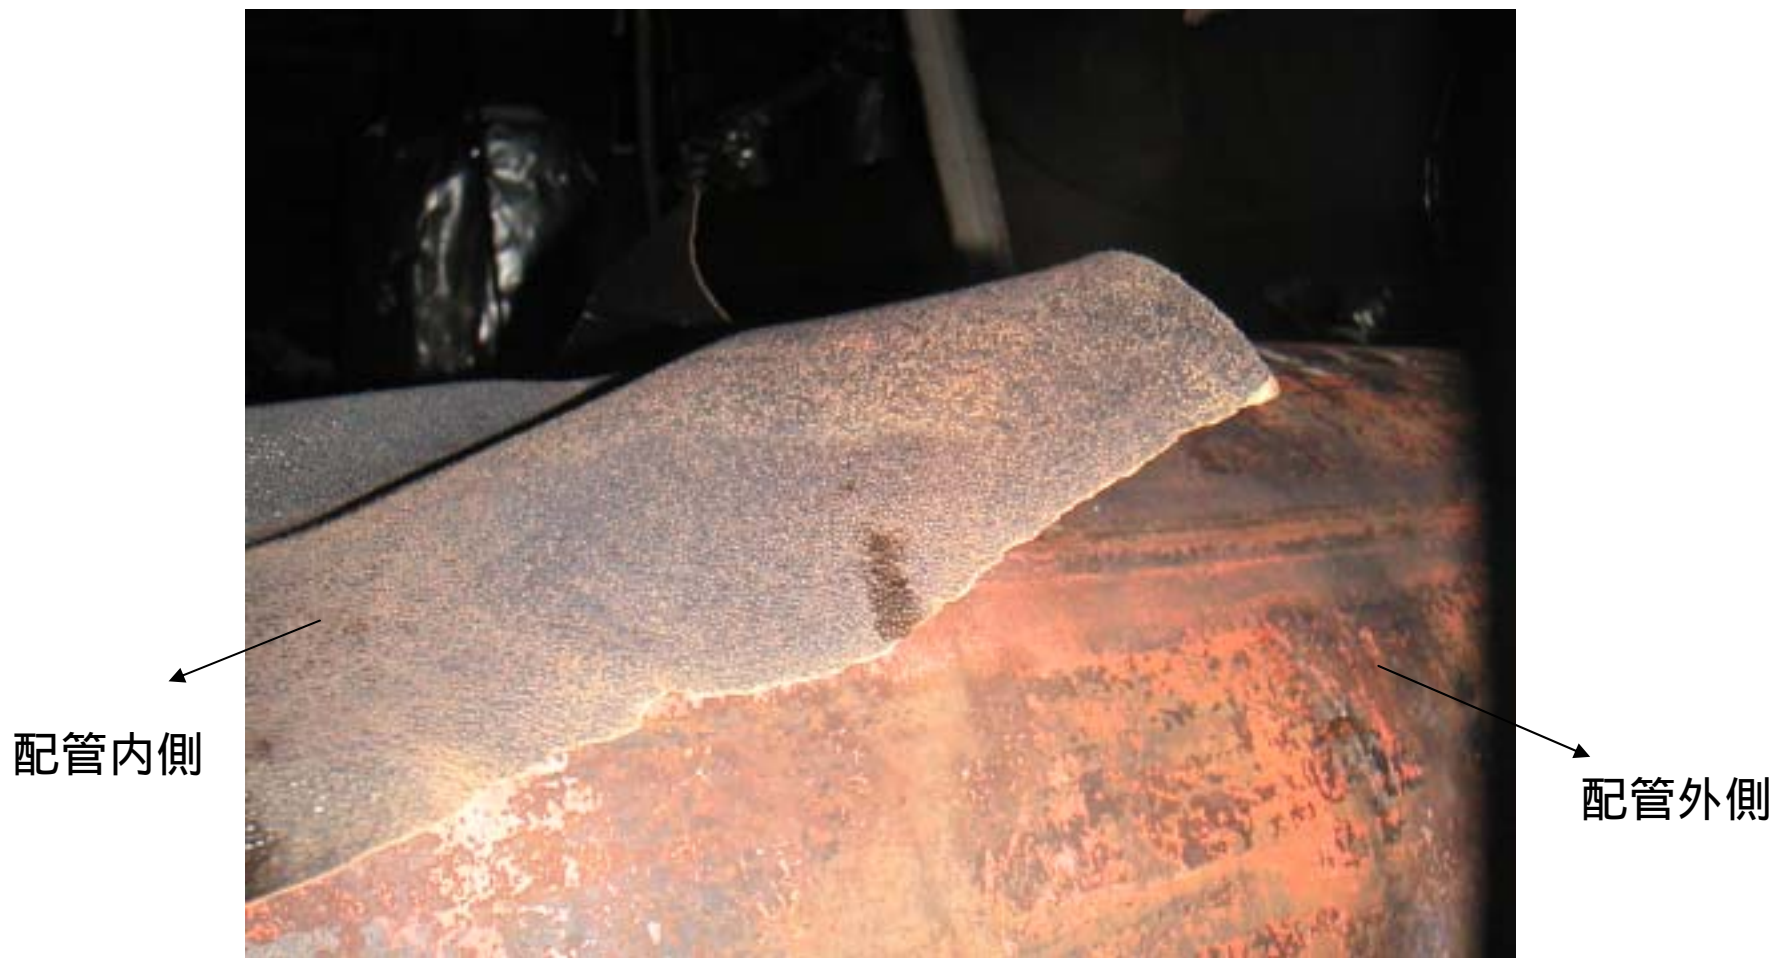
復水配管のオリフィス下流側から脱気器方向
へ見た右軸方向内側破断面(f方向から撮影)

復水配管のオリフィス下流側から脱気器方向へ見た右軸方向内側破断面 (f方向から撮影)

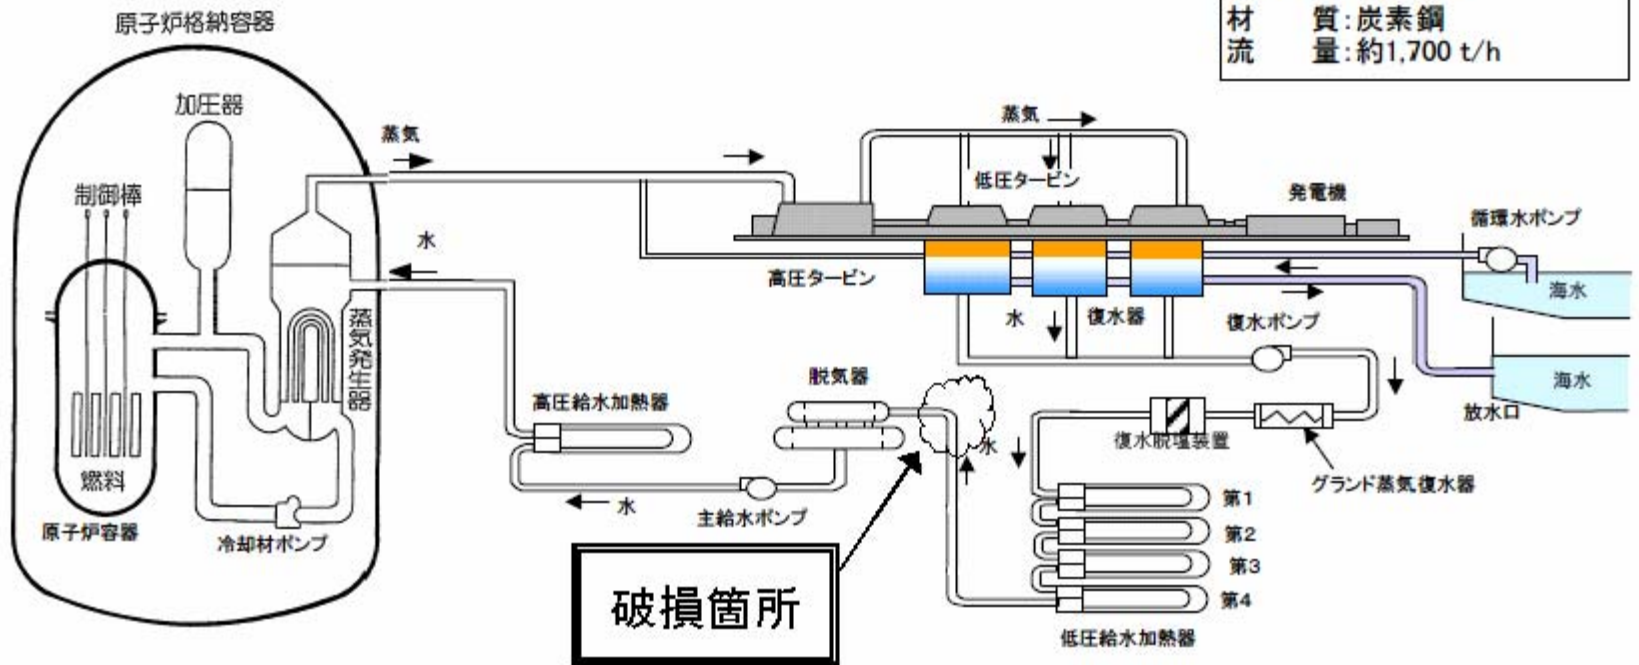
概略系統図

[復水配管]
 外 径: 約560mm
 厚 さ: 約10mm
 最高内圧: 約1.27 MPa
 最高温度: 約195 °C
 材 質: 炭素鋼
 流 量: 約1,700 t/h

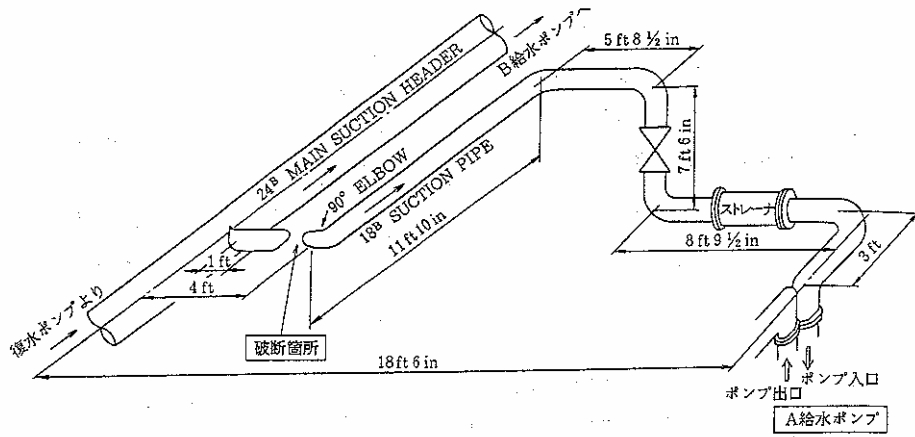
破断箇所

原子炉トリップ後、タービン建屋にある二次系の給水ポンプ入口配管（炭素鋼、口径 450 mm）が破断した。このため、作業員 8 名が火傷し、うち 4 名が死亡した。

米国原子力規制委員会の調査によれば、配管の破断は、破断部付近の配管内面が著しく減肉しており、原子炉トリップ後の二次系の通常起こりえる圧力変動に耐えられなかったため発生したものである。

配管内面の著しい減肉は、当該破断部の配管組合せ形状（分岐管と曲管）による流れの影響、流体温度（100 ～ 200）、水質管理の問題等の悪条件が重なったことによる腐食・浸食作用によって生じたものとされている。

公称肉厚	12.7mm
設計必要肉厚	9.2mm(破裂限界肉厚 2.3mm)
エルボ全体の平均的な減肉状況	3mm ~ 9.9mm
局所的な減肉部	1.2mm
