関西電力(株)美浜発電所3号機の事故について

平成16年8月18日

原子力安全・保安院

A-復水配管の破口箇所について

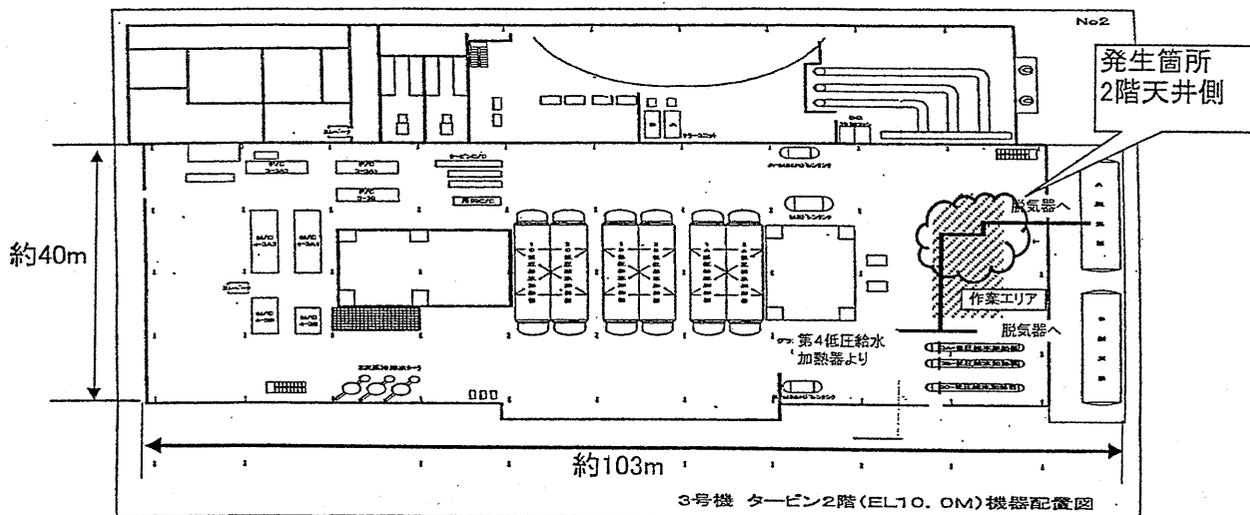
現地の保安検査官による現場確認の結果、タービン建屋2階の天井付近にある復水配管において、破口を確認しました。

当該破口箇所は、流量計測を行う部分の下流部であったことが判明していますが、原因については、現在調査中です。

なお、第一回事故調査委員会(後述)では、水流により配管が減肉する現象が事故に大きく作用している、破損部位についての関西電力の自主点検が的確に行われなかった、との指摘がなされています。

[復水配管]	
外 径:	約560mm
厚 さ:	約10mm
最高内圧:	約1.27 MPa
最高温度:	約195 °C
材 質:	炭素鋼
流 量:	約1,700 t/h
