第217回「地域の会」定例会資料〔前回定例会以降の動き〕

柏崎刈羽原子力発電所における一連の事案に係る取り組みの進捗状況について

柏崎刈羽原子力発電所7号機の 安全対策工事一部未完了を受けた 総点検の取り組み状況について

柏崎刈羽原子力発電所の核物質防護に係る 取り組み状況について

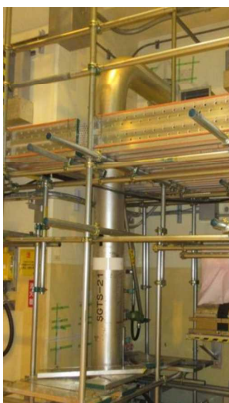
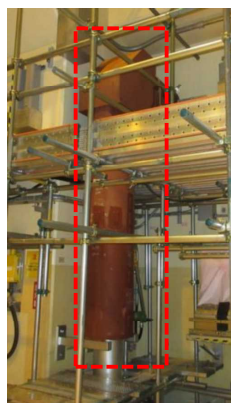
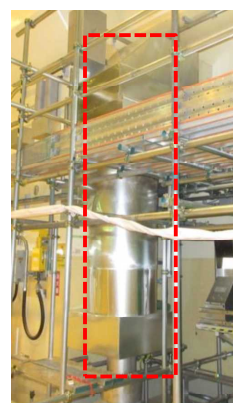
火災防護処理前

耐火材の巻き付け

外板の取り付け

＜貫通部の火災防護処理＞
床や壁を貫く配管を通じて火災の炎や熱が裏側に伝わらないよう、耐火材等を巻き付け、外板を取り付け

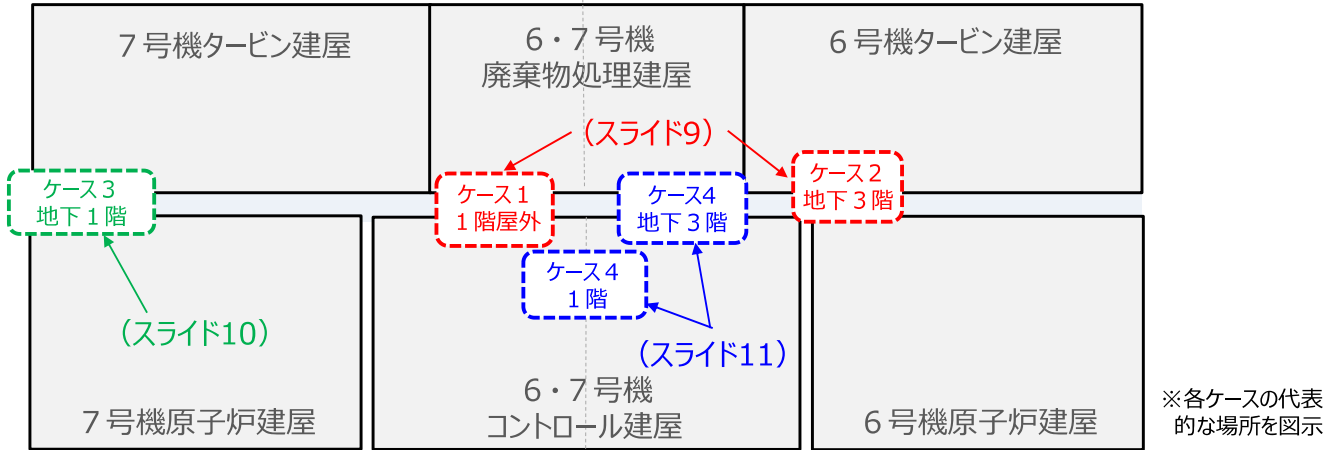
- 火災防護処理においても、ほとんどの貫通部は、問題なく対象の特定、工事を実施
- 今回の76箇所の漏れは、建屋間の隙間等、普段立ち入らない場所や立体的に複雑な場所、6・7号機の共用部分で複数のメーカーが施工した場所で発生
- 対象貫通部特定のため、当社・メーカーによる関連図面のすり合わせや現場の詳細調査を行った上で発注すべきであったが、当社・メーカー間の連携に一部不備あり

※各ケースの代表的な場所を図示

典型的なケース	発生場所	プロセス上の問題点
ケース1・2	普段立ち入らない場所	当社・メーカーによる関連図面のすり合わせや現場の詳細調査を行った上で発注すべきであったが、当社・メーカー間の連携に一部不備あり
ケース3	立体的に複雑な場所	
ケース4	6・7号機共用で、複数のメーカーが施工した場所

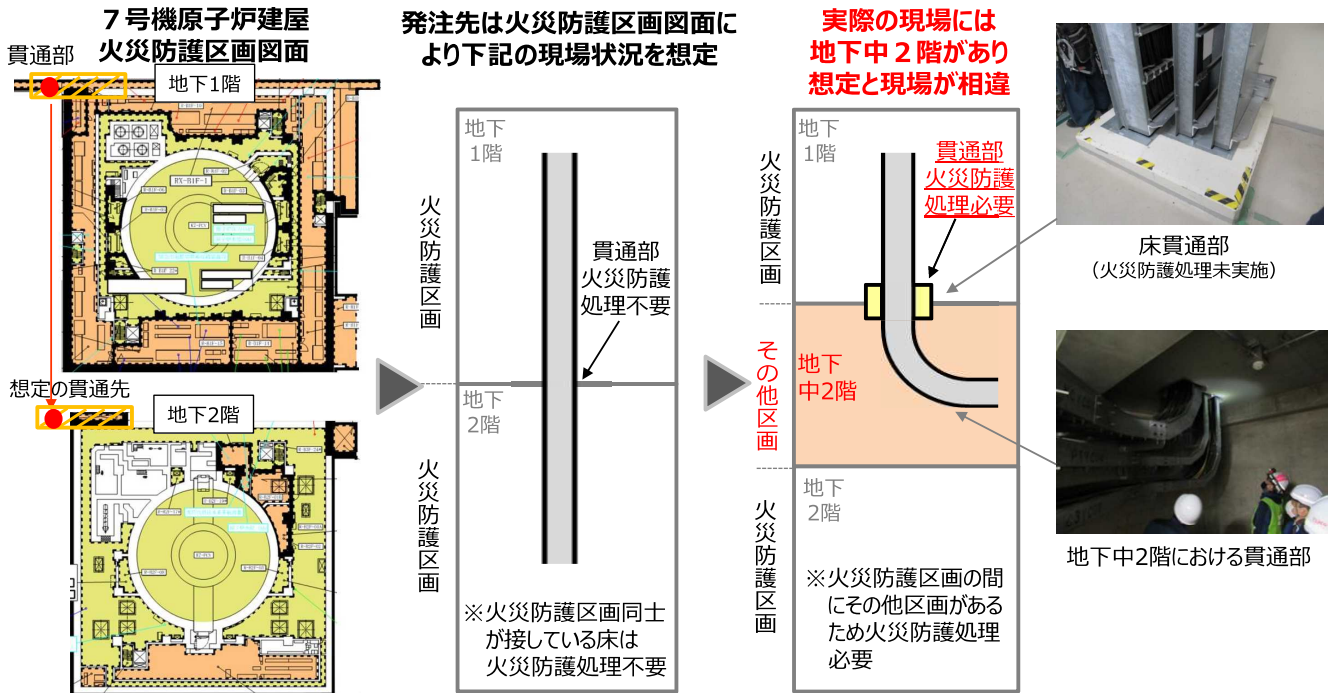
【ケース3】

- 立体的に複雑で平面図上では確認困難な場所の貫通部で発生
- 火災防護対象を特定する際、事前に発注先（貫通部施工メーカー）と関連図面のすり合わせ、現場調査を行うべきであった

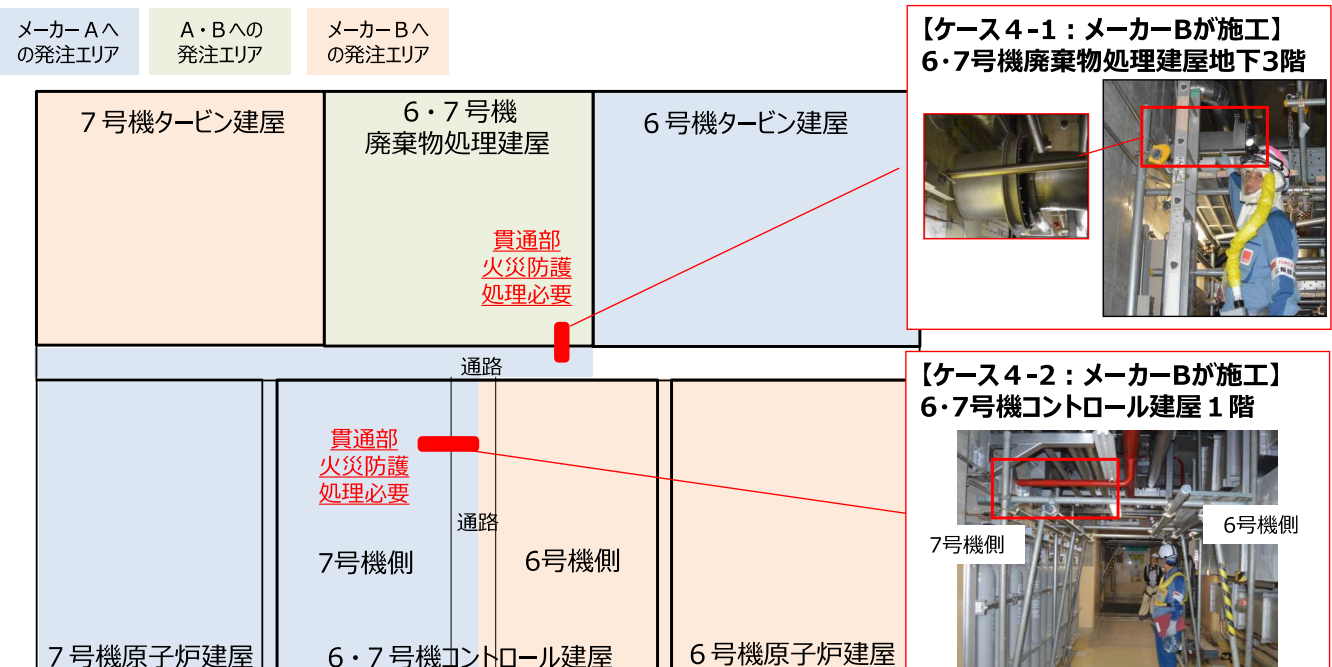
- 6・7号機コントロール建屋や廃棄物処理建屋といった、プラント建設時に複数のメーカーが貫通部を施工した共用部分で発生
- 共用部の火災防護対象を特定する際、事前に発注先（貫通部施工メーカー）と関連図面のすり合わせ、現場調査を行うべきであった

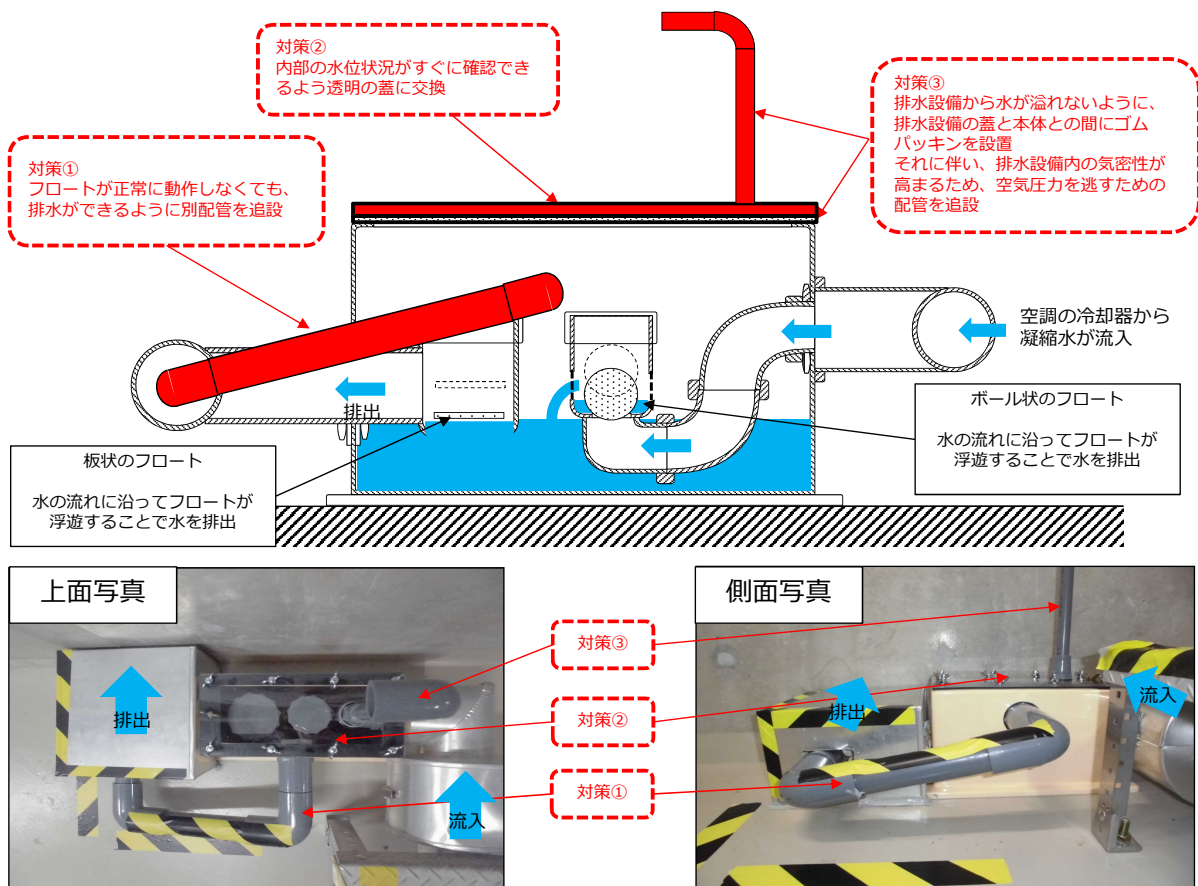
（参考）対策後の排水設備

発生日	2021年5月17日		
号機	—	件名	固体廃棄物処理建屋（非管理区域）における水の漏えいについて（区分:Ⅲ）
<p>【概要】 2021年5月17日午前8時50分頃、パトロールを行っていた協力企業作業員が固体廃棄物処理建屋1階入退域エリアの床面が濡れていること（約20リットル）を確認しました。 その後、2階にある給気空調機室を調査したところ、床面に約200リットルの水が溜まっていることを確認しました。 漏えいは、排水設備の一時的な不具合によるもので、空調の冷却器から発生した凝縮水が排水設備から漏えいしたものです。 また、現場確認を行い、漏えいが停止していることを確認しております。 なお、本事象による外部への放射能の影響はありません。</p> <p>【対応状況】 漏えいした水については、拭き取りにより清掃を完了しております。 ① 今後、漏えいの原因について排水設備の調査を行い、再発防止対策を検討してまいります。 （2021年5月18日にお知らせ済み）</p> <p>【原因】 排水設備の内部に設置されているフロート（浮き）が錆や不純物の影響により正常に動作しなかったため、排水設備本体に溜まった水が適切に排水されずに、排水設備の上部から床へ漏えいしたものと推定しております。</p> <p>【対策】 フロートが正常に動作しなくても、排水設備内に水が溜まり続けることがないように、以下の対策を実施いたします。 ①フロートが正常に動作しなくても、一定以上の水位に達すると排水ができるように、別の排水配管を追設 ②パトロール時に内部の水位状況をすぐに確認できるよう蓋を透明なものに交換 ③排水設備から水が溢れないように、排水設備の蓋と本体との間にゴムパッキンを設置 それに伴い、排水設備内の気密性が高まるため、空気圧力を逃すための配管を追設</p>

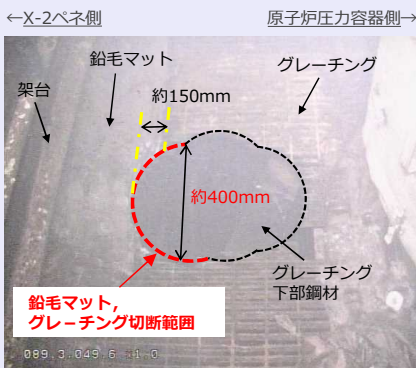
＜鉛毛マット／グレーチング切断状況＞

6月18日に鉛毛マット及びグレーチングの切断作業を完了しました。作業にあたってはPCV圧力、ダスト濃度を監視しつつ、安全最優先で慎重に進めてまいります。
