## 第220回「地域の会」定例会資料〔前回定例会以降の動き〕

# 柏崎刈羽原子力発電所3号機 計装用圧縮空気系除湿装置 (IAドライヤ) からの火災について

2021年9月9日

# IDカード不正使用および 核物質防護設備の機能の一部喪失に関わる 改善措置報告書概要

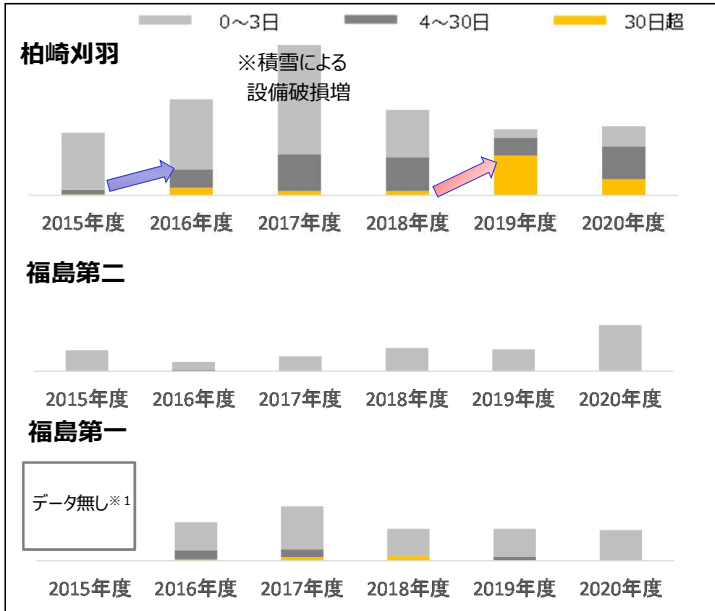
図1 故障件数と設備復旧日数の推移

- 柏崎刈羽では、2016年度から機能復旧の遅延（3日超）の兆候が表れ、**2019年度からは30日超を要する件数が増加**【福島第一、福島第二では速やかに機能復旧を実施】（図1）
- 柏崎刈羽は、福島第一や福島第二に比べ、防護設備の経年数が長く、対象範囲も広く、設備故障も多い。こうした状況に対し、設備の保守管理を委託している日本原子力防護システム株式会社（以下、「原防」という）の現地技術員や予備品は相対的に少ない状況（表1）
- 他電力との機能復旧時間比較でも、柏崎刈羽の復旧に要する時間が突出している状況（図2）

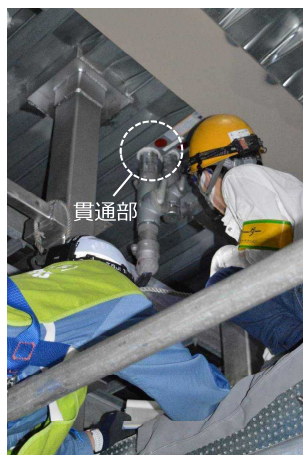
高所にある貫通部は足場を組んで確認

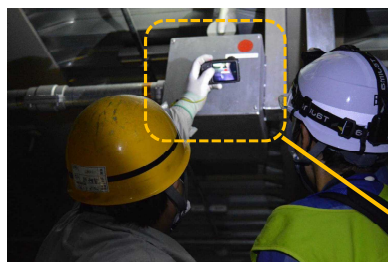
ネジ止めてある金属製箱の蓋を一つひとつ開けて確認

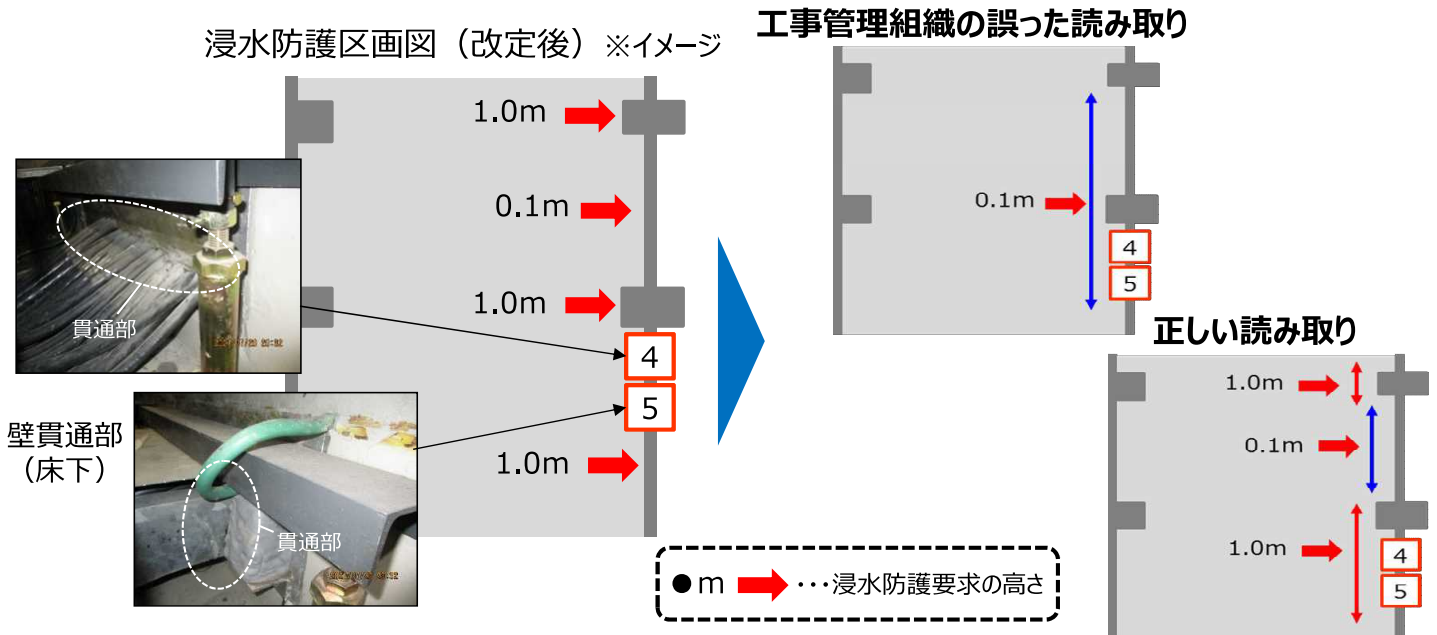
4・5

- 設計管理組織は、浸水防護区画図の改定に際し、説明会等を実施したが、工事管理組織が改定内容を正しく理解していたかの確認が不足
- 工事管理組織は改定内容の詳細を確認せず、浸水防護処理対象外と誤判断

- ✓ 設計管理組織が浸水防護区画図の改定を行った際、貫通部 4 5 を含む壁の浸水防護要求を「1.0mの浸水に耐えられること」と設定（=浸水防護処理が必要）
- ✓ 工事管理組織は当該壁の止水要求を「0.1m」（=浸水防護処理不要）と見誤り、漏れが発生
