第239回「地域の会」定例会資料〔前回定例会以降の動き〕

【不適合関係】

【発電所に係る情報】

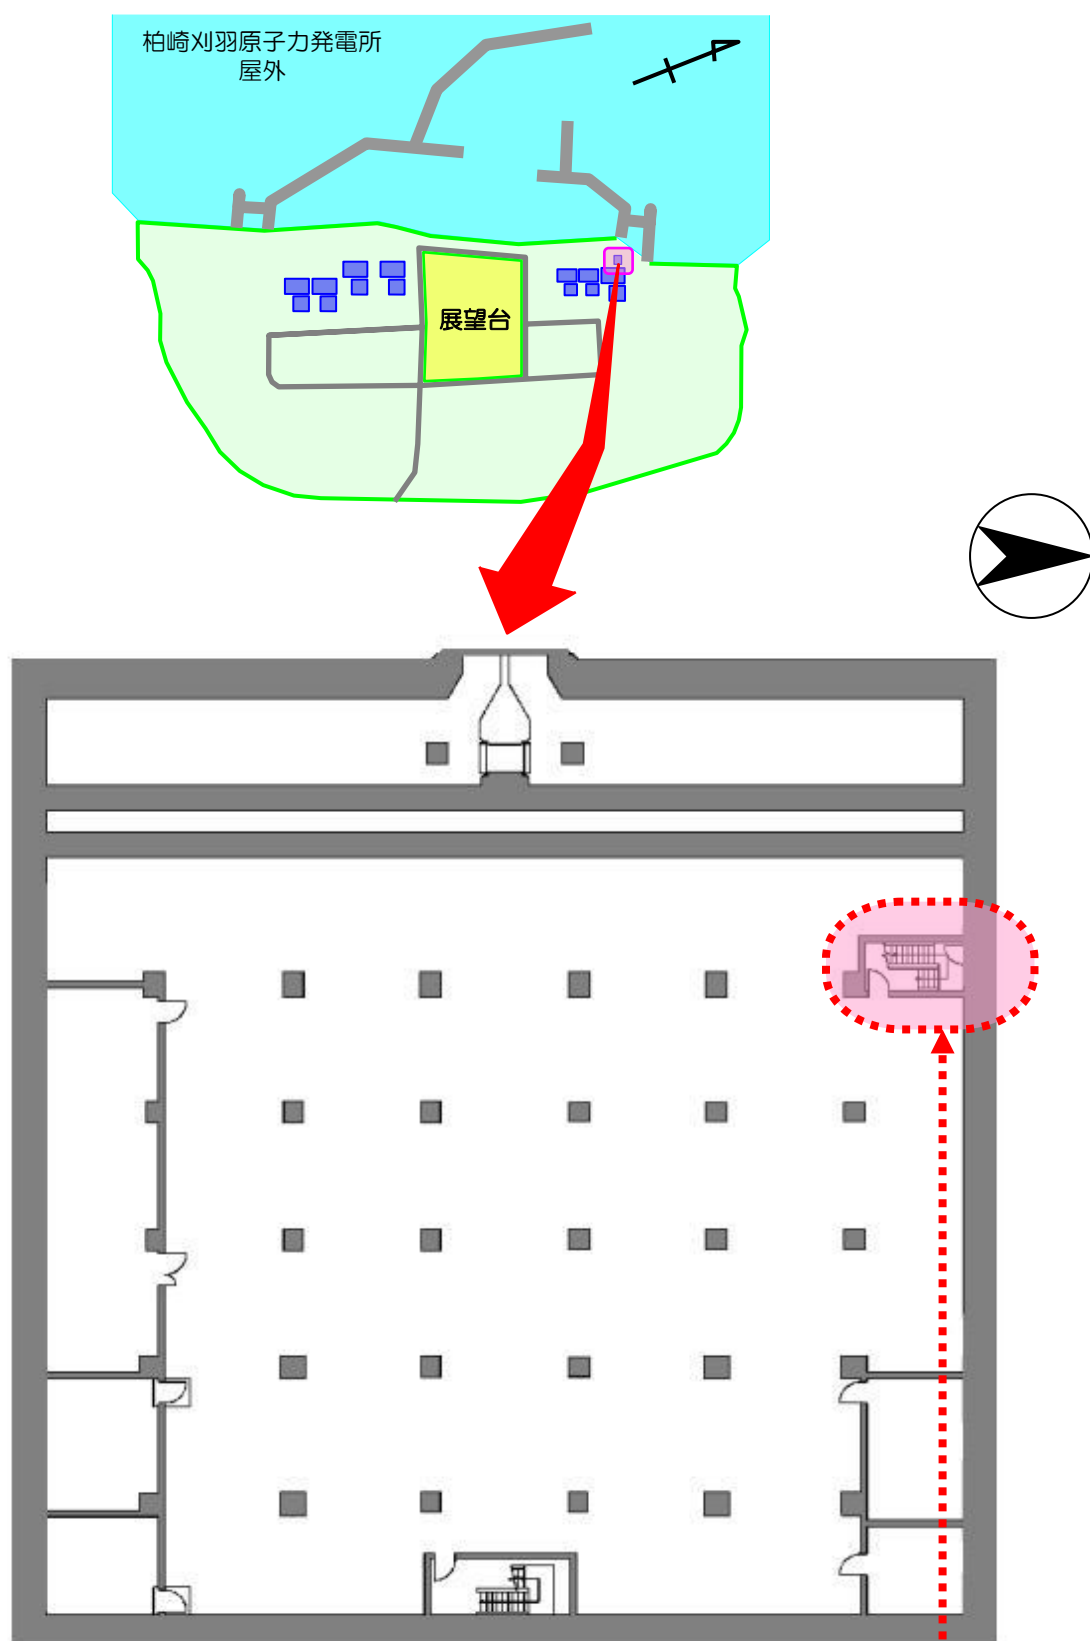
柏崎刈羽原子力発電所5号機 海水熱交換器建屋 地下2階

号機	5号機	
件名	海水熱交換器建屋（非管理区域）における海水の漏えいについて	
不適合の概要	<p>2023年4月26日午後11時36分頃、5号機海水熱交換器建屋地下2階において、運転員が巡視点検を実施していたところ、海水系配管スペースエリアから水が浸み出していることを確認しました。</p> <p>その後、当該エリア内にある原子炉補機冷却海水系*の空気抜き配管の弁から海水が漏れていることを確認したことから、当該弁を閉め、海水の漏えいは停止しました。</p> <p>海水の漏えい量は約48,000Lと推計しています。</p> <p>また、現時点で当該配管に異常はなく、弁から漏えいした原因について確認しております。</p> <p>なお、外部への放射能の影響はありません。</p> <p>* 原子炉補機冷却海水系 原子炉建屋内の設備（非常用ディーゼル発電機、空調機等）を冷却する原子炉補機冷却水系を、熱交換器を介して海水で冷却する系統であり、ポンプ1台あたり、2,460,000L/hの吐出流量。</p> <p style="text-align: center;">＜イメージ図＞</p> <p style="text-align: center;">北西階段室 海水系配管スペースエリア</p> <p style="text-align: center;">※ポンプ起動後、漏えいの停止確認までの海水の漏えい量（約33時間）</p>	
安全上の重要度／損傷の程度	<p>＜安全上の重要度＞</p> <p>安全上重要な機器等 / その他</p>	<p>＜損傷の程度＞</p> <p><input type="checkbox"/> 法令報告要</p> <p><input checked="" type="checkbox"/> 法令報告不要</p> <p><input type="checkbox"/> 調査・検討中</p>
対応状況	今後、漏えいの原因を調査し、再発防止対策を講じてまいります。

5号機 海水熱交換器建屋（非管理区域）における海水の漏えいについて

発生場所
(海水系配管スペースエリア)

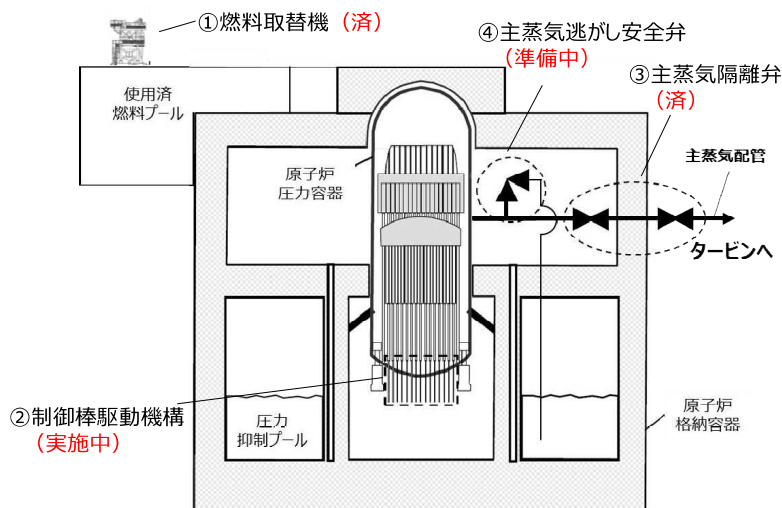
- ① 燃料取替機の健全性確認：済
 - ・3月10日～3月23日、その後②において警報が発生し制御装置を交換
- ② 制御棒駆動機構の健全性確認：実施中
 - ・3月24日～
- ③ 主蒸気隔離弁の健全性確認：済
 - ・3月28日、29日（弁の全開・全閉）
 - ・4月7日（漏えい確認）
- ④ 主蒸気逃がし安全弁の健全性確認：準備中

- ① 燃料取替機は、3月10日から3月23日までに一通りの健全性確認を実施
その後、②において警報が発生し制御装置を交換
- ② 制御棒駆動機構は、健全性確認の準備に向け、3月24日に燃料取替機を使用したダブルブレードガイド（制御棒転倒防止器具）の移動中に警報が発生
調査の結果、制御装置の不具合と推定ができたことから、制御装置を交換
交換後、再現試験（無負荷状態、ダブルブレードガイドを吊った状態）で異常がないことを確認済
引き続き、制御棒駆動機構の健全性確認を継続
- ③ 主蒸気隔離弁は、3月28日、29日に弁の全開・全閉の動作確認、4月7日に漏えい確認を行い、一通りの健全性確認を実施済

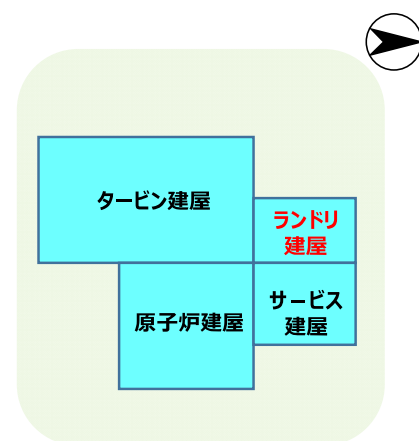
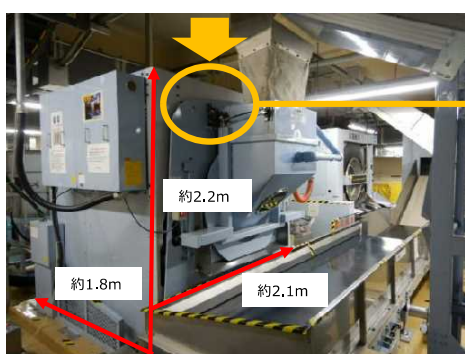
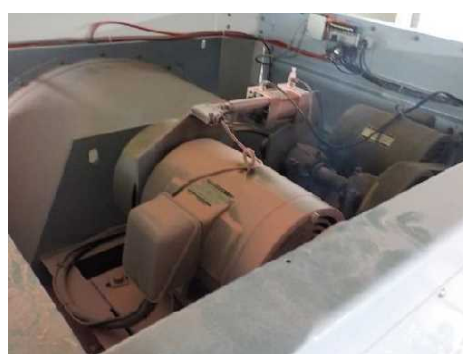
【発生場所（5号機）概略図】

- 11時5分頃：協力企業作業員が、5号機ランドリ建屋1階の洗濯機モーター付近で発火を確認したことから、初期消火を実施
- 11時8分：当社社員が119番通報を実施
- 12時00分：公設消防にて鎮火を確認

- 当社と公設消防にて原因調査中
- 周辺への放射能の影響なし、プラントへの安全上の影響なし

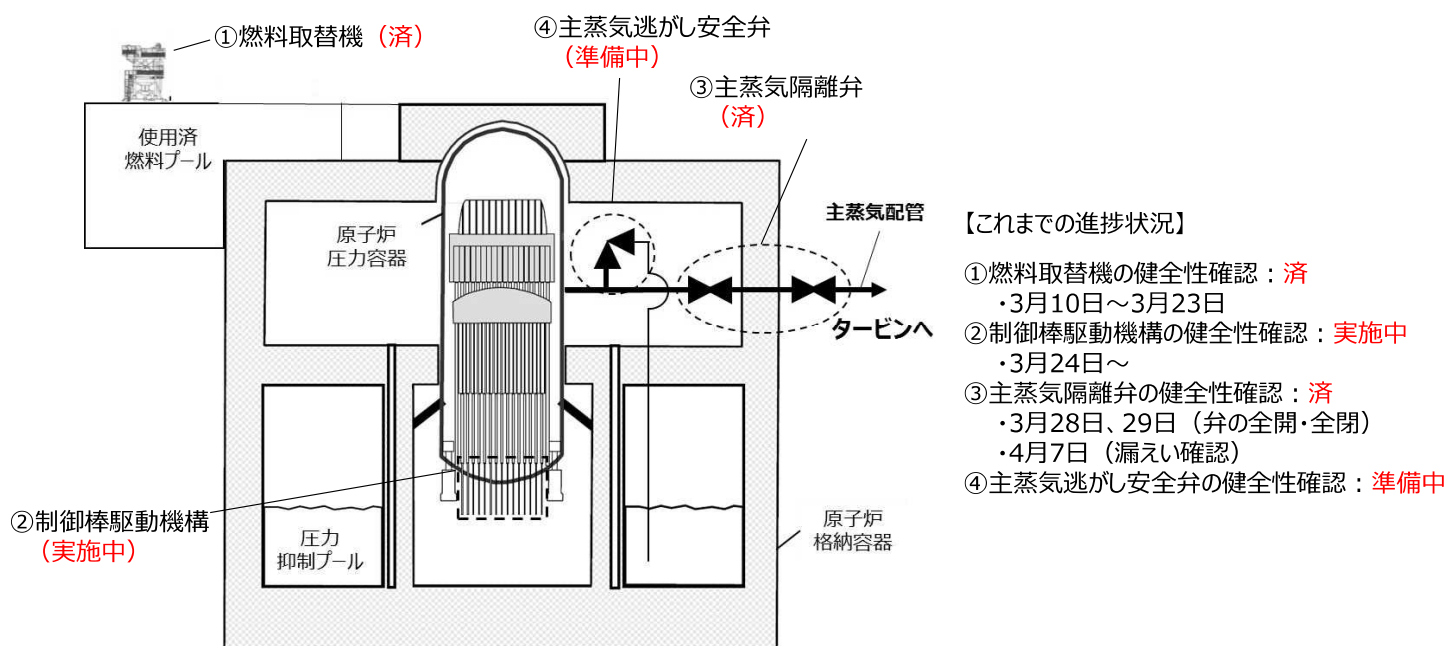
- ② 制御棒駆動機構の健全性確認を実施中。（4月25日時点：40／205体実施）
不具合があると推定された燃料取替機の制御基盤は、メーカーにて詳細調査中

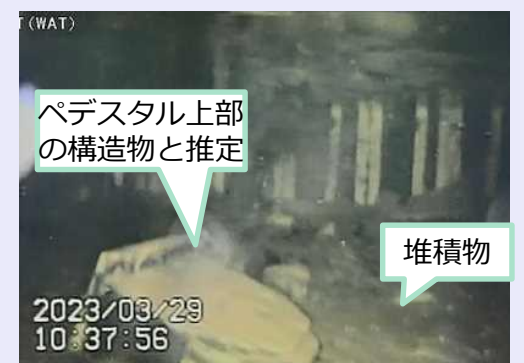
＜ペDESTAL底部の状況＞

水中ロボット（ROV-A2）によるペDESTAL内の調査を3月28日から31日に実施しました。ペDESTAL内の底部には、床面全域にわたり高さ1m未満の堆積物があり、ペDESTAL上部の構造物が部分的に落下していることを確認しました。また、ペDESTAL上部にて本来映るはずの構造物からの反射がなく、一部が黒い空間のように見える箇所があることから、原子炉圧力容器底部に穴が開いている可能性を推定しています。今回の調査では、ペDESTAL内側下部のコンクリートが一部消失し、配筋が確認されたことから、調査にて得られた結果を踏まえ、ペDESTALの耐震評価を実施していきます。仮に支持機能が喪失した場合の安全上の影響を確認した上で、影響緩和策の検討も進めていきます。

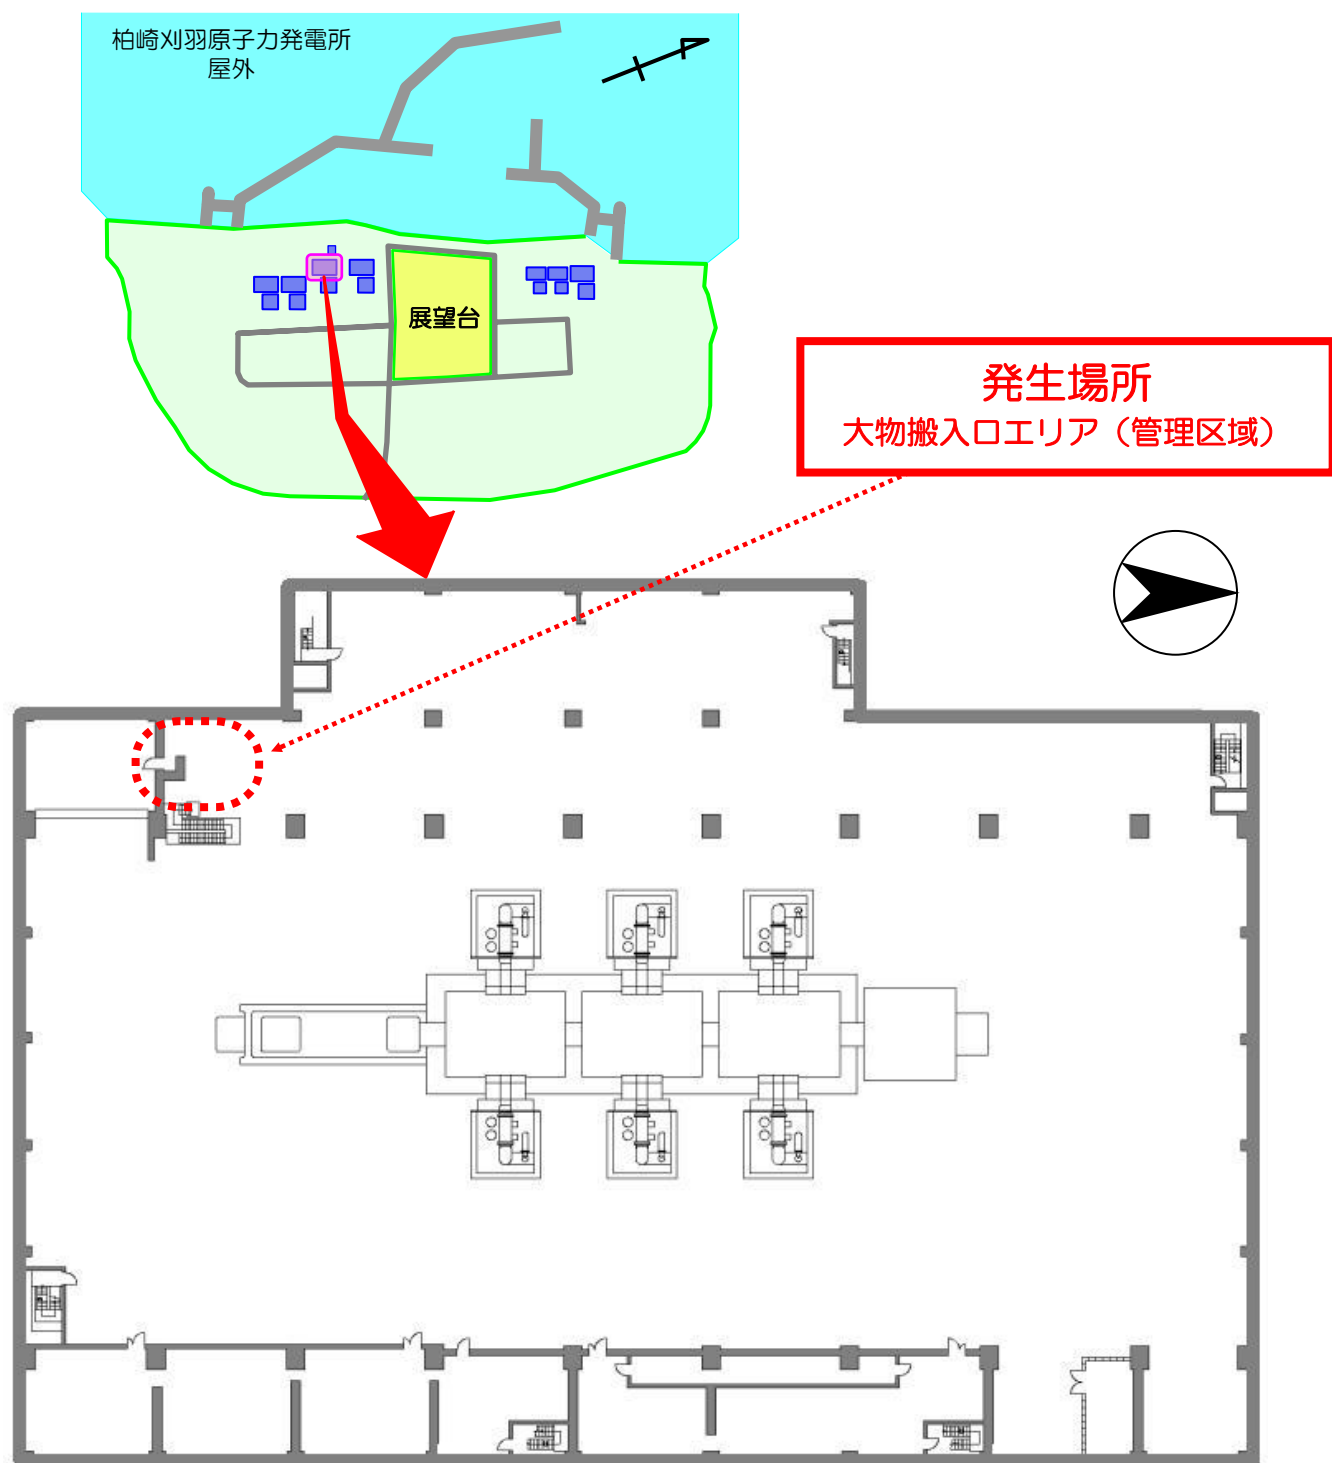
柏崎刈羽原子力発電所3号機 タービン建屋 1階

号機	3号機	
件名	タービン建屋（管理区域）におけるけが人の発生について	
不適合の概要	<p>2023年5月9日午後3時頃、3号機タービン建屋1階大物搬入口エリア（管理区域）において、3号機から5号機への物品運搬作業に従事していた協力企業作業員が、3号機での作業を終え、移動中に足を滑らせ右足首を負傷したことから、午後4時頃に業務車にて病院へ搬送しました。</p> <p>なお、本人は意識があり、身体汚染もありません。</p>	
安全上の重要度／損傷の程度	<p><安全上の重要度></p> <p>安全上重要な機器等 / <u>その他</u></p>	<p><損傷の程度></p> <p><input type="checkbox"/> 法令報告要</p> <p><input checked="" type="checkbox"/> 法令報告不要</p> <p><input type="checkbox"/> 調査・検討中</p>
対応状況	<p>病院で診察の結果、「右足関節じん帯損傷」（通院加療、全治3週間）と診断されました。今回の事例を踏まえ、発電所関係者に周知し注意喚起を行うとともに、再発防止に努めてまいります。</p>

3号機 タービン建屋（管理区域）におけるけが人の発生について
