第243回「地域の会」定例会資料〔前回定例会以降の動き〕

- ・8月4日 3号機油漏えいに伴う低起動変圧器の停止について（区分：Ⅲ） [P. 3]
- ・8月8日 6号機中央制御室換気空調系給気エアフィルタ破損について
（区分：Ⅲ） [P. 5]
- ・8月10日 核物質防護に関する不適合情報 [P. 7]
- ・8月10日 2号機原子炉建屋3階オペレーティングフロア（管理区域）における
体調不良者（熱中症）の発生について（区分：Ⅲ） [P. 11]
- ・8月14日 屋外正門エリアにおける体調不良者（熱中症）の発生について [P. 13]
- ・8月23日 柏崎刈羽原子力発電所における核物質防護に関わる不適合案件に
ついて（区分：Ⅱ） [P. 15]
- ・8月25日 発電所屋外エリアにおける体調不良者（脱水症）の発生について
（区分：Ⅲ） [P. 17]
- ・8月29日 発電所屋外エリアにおけるけが人の発生について（区分：Ⅲ） [P. 18]

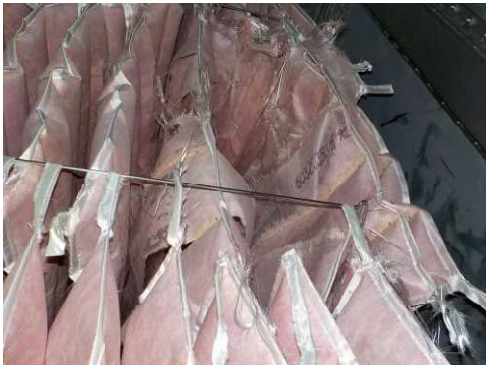
号機	6号機	
件名	中央制御室換気空調系給気エアフィルタ破損について	
不適合の概要	<p>2023年8月7日午前11時58分頃、6号機中央制御室換気空調系の定例起動試験実施前の確認において、送風機入口に設置されている給気エアフィルタ*が破損していることを確認しました。</p> <p>当該フィルタは2系列あるため、もう1系列のフィルタを使用して送風機の運転を継続しております。</p> <p>※外気および中央制御室を循環させている空気を通すことにより、塵埃を取り除くもの。</p> <p style="text-align: center;"><破損箇所></p>

安全上の重要度／損傷の程度	<p><安全上の重要度></p> <p>安全上重要な機器等 / その他</p>	<p><損傷の程度></p> <p><input type="checkbox"/> 法令報告要</p> <p><input checked="" type="checkbox"/> 法令報告不要</p> <p><input type="checkbox"/> 調査・検討中</p>
対応状況	<p>今後、速やかにフィルタの交換を実施するとともに、原因調査を実施し、再発防止対策を講じてまいります。</p>

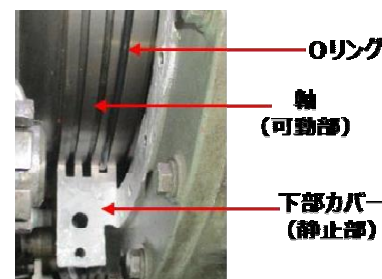
軸封部（上部カバー開放時）

発生日	発生状況	推定原因
3月17日	<ul style="list-style-type: none"> 24時間運転において、軸封部から潤滑油の漏えい 調査でOリングの接着面が切れていることを確認 	Oリングの施工のばらつき、経年劣化
（Oリング交換のため、軸封部の手入れを実施）		
3月28日	<ul style="list-style-type: none"> Oリング交換後の確認テストにおいて、白いモヤのようなものと、軸封部カバーの合わせ面から潤滑油の漏えい 軸封部の可動部に金属同士が接触したような痕と、熱によるOリングの損傷を確認 	施工管理の問題
4月25日～27日	<ul style="list-style-type: none"> 再度Oリングを交換し確認テストを実施。軸封部カバーの合わせ面から潤滑油が漏えい 漏えい箇所にシール材で隙間を埋める処理を実施し確認テストを行うも、わずかに潤滑油が漏えい 	3月28日に発生した、設備への影響対応を継続
7月22日	<ul style="list-style-type: none"> これまでの状況を踏まえ、軸の接触防止、油漏れ防止などの各種対策を行い確認テストを実施 油漏れ防止のために設置した油飛散ガードの外への油漏れを確認 原因は軸封部カバーの隙間からの漏えい

- 6号機非常用ディーゼル発電機（以下、D/G）（A）における油漏れの原因を踏まえ、6 / 7号機ともに**OリングをVリングに交換**
- 6号機D/G（A）については、これまでの原因調査において**軸封部カバーでわずかな部品の変形が確認**されていることから**新品へ交換**
- 上記対策を実施の上、**7号機全てのD/Gと6号機D/G（A）において24時間運転を実施**。そこで得られた気づきについては当該号機での対応だけでなく他号機にも反映し、万全を期していく

OリングをVリングへ交換
（7号機へ水平展開）

軸封部カバーを新品へ交換
