第246回「地域の会」定例会資料〔前回定例会以降の動き〕

- ・11月9日 核物質防護に関する不適合情報 [P. 2]
- ・11月14日 7号機使用済燃料プールにおける燃料洗浄装置部品落下の可能性について
(区分：その他) [P. 7]
- ・11月14日 7号機使用済燃料プールにおける燃料洗浄装置部品落下の可能性について
(続報)(区分：その他) [P. 8]
- ・11月21日 5号機原子炉建屋(管理区域)における水の漏えいについて
(区分：Ⅲ) [P. 9]
- ・11月22日 柏崎刈羽原子力発電所における核物質防護に関わる不適合事案について
(区分：Ⅱ) [P. 11]

- ・11月21日 (運転保守状況) 7号機使用済燃料プールにおける燃料洗浄装置部品
落下の可能性について(区分：その他) [P. 14]
- ・11月24日 柏崎平野周辺における地質調査について [P. 15]
- ・11月28日 7号機における燃料洗浄作業の完了について [P. 17]
- ・12月5日 柏崎刈羽原子力発電所の保安規定変更認可申請について [P. 18]

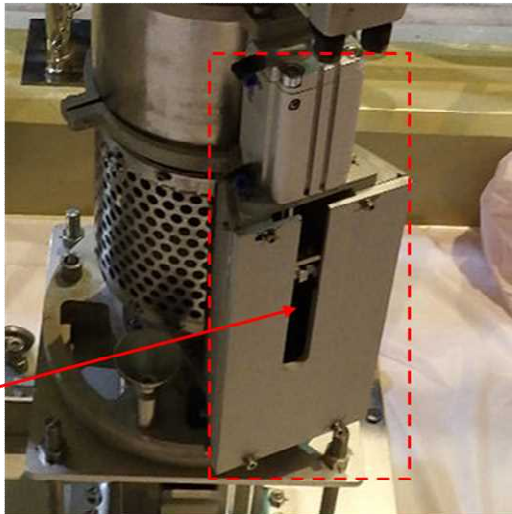
<p>号機</p>	<p>7号機</p>	
<p>件名</p>	<p>使用済燃料プールにおける燃料洗浄装置部品落下の可能性について</p>	
<p>不適合の概要</p>	<p>2023年11月13日午後8時45分頃、7号機で燃料洗浄装置を用いて98体目の燃料洗浄を行っていたところ、装置の動作に異常を確認し、作業を中断いたしました。</p> <p>その後、11月14日午前7時40分頃、水の流れる方向を制御するために使用しているピストンバルブ装置内のナット（約1cm）が外れていることを確認いたしました。</p> <div style="display: flex; justify-content: space-around; align-items: center;"> <div style="text-align: center;">

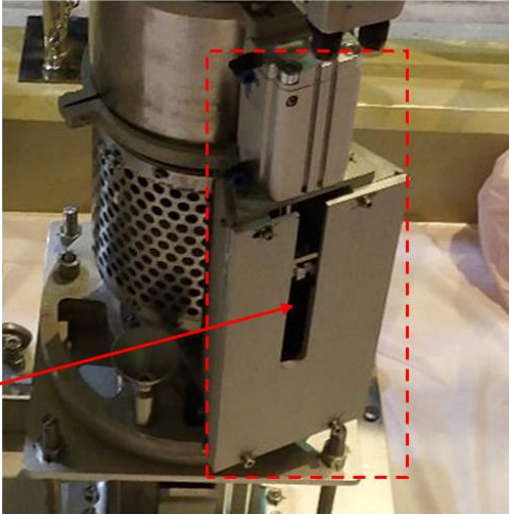
<p>号機</p>	<p>7号機</p>	
<p>件名</p>	<p>使用済燃料プールにおける燃料洗浄装置部品落下の可能性について（続報）</p>	
<p>不適合の概要</p>	<p>2023年11月13日午後8時45分頃、7号機で燃料洗浄装置を用いて98体目の燃料洗浄を行っていたところ、装置の動作に異常を確認し、作業を中断いたしました。</p> <p>その後、11月14日午前7時40分頃、水の流れる方向を制御するために使用しているピストンバルブ装置内のナット（約1cm）が外れていることを確認いたしました。</p> <div style="display: flex; justify-content: space-around; align-items: center;"> <div style="text-align: center;">

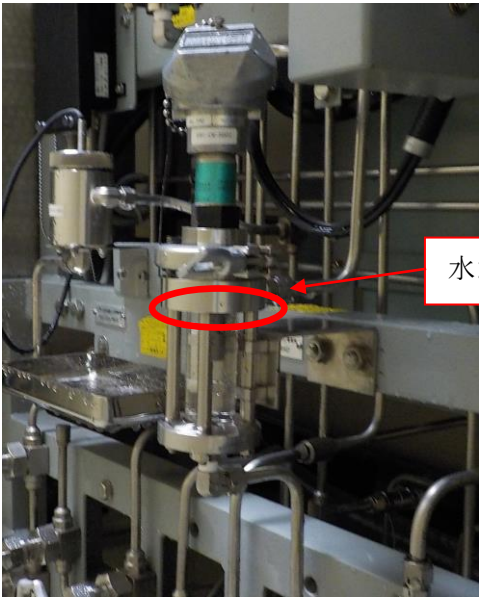
号機	5号機	
件名	原子炉建屋（管理区域）における水の漏えいについて	
不適合の概要	<p>2023年11月20日午前11時25分頃、5号機原子炉建屋地下中3階の炉水サンプリングラック室で水質分析作業を実施するため、当社社員が室外で弁の操作を行った後、室内に入ったところ、導電率計*より約1.2Lの水の漏えいを確認しました。</p> <p>直ちに弁を閉めたことにより漏えいは停止しました。</p> <p>漏えいした水の放射エネルギーは1.03×10^5ベクレルでした。</p> <p>なお、当社社員に放射性物質の付着は無く、水は漏えいの拡大を防止するための堰内にとどまっており、外部への放射能の影響はありません。</p> <p>※導電率計 水に不純物が溶け込むと電気が流れやすくなることを利用して、導電率（どの程度電気が流れやすいか）を測定し、水質管理を行うため設置されている計器。</p> <p>現場写真<導電率計></p>

安全上の重要度／損傷の程度	<安全上の重要度> 安全上重要な機器等 / <u>その他</u>	<損傷の程度> <input type="checkbox"/> 法令報告要 <input checked="" type="checkbox"/> 法令報告不要 <input type="checkbox"/> 調査・検討中
対応状況	今後、原因調査と再発防止を検討してまいります。

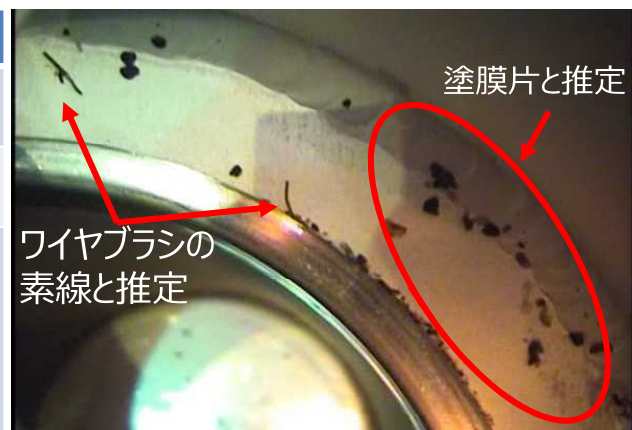
<回収物の状況（水中カメラ映像）>

- 2020年6月の燃料洗浄に続き、燃料の被覆を傷つけるリスクを更に低減させることを目的とし、7号機において2023年11月13日、22日～27日の期間、492体の燃料洗浄作業を実施
- その結果、ワイヤブラシの素線と推定される物3本（1cm程度）のほか、燃料に影響を与えることが無い塗膜片等と推定される物を回収

作業実施期間	11月13日、22日～27日
洗浄燃料体数	492体
回収された物	ワイヤブラシの素線と推定される物：3本 （いずれも1cm程度） 塗膜片等と推定される物：複数

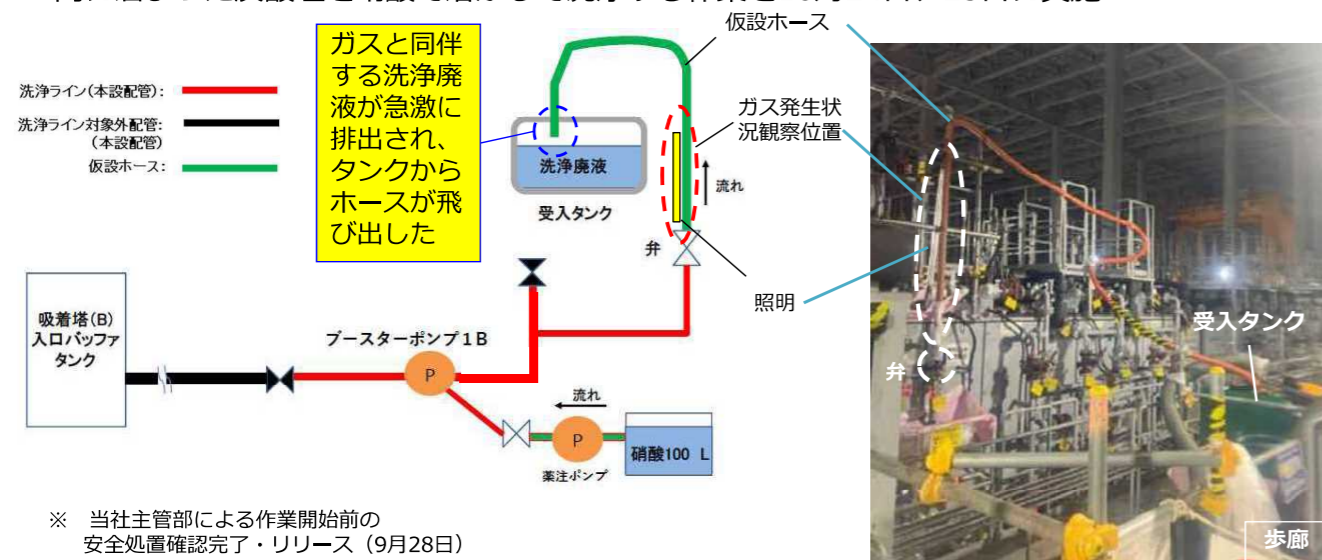
歩廊から吸着塔B側を見た写真

- 東芝エネルギーシステムズが増設ALPSの運転に伴いクロスフローフィルタ出口配管 (B系) 内に溜まった炭酸塩を硝酸で溶かして洗浄する作業を10月24日、25日に実施※

- 配管内部に溜まった炭酸塩と洗浄薬液 (硝酸) の反応によって発生したガスと同伴する洗浄廃液が、受入タンク内のホース先端部から勢いよく排出されたことによりタンクからホースが飛び出し、近傍で作業を実施していた作業員2名 (A,B) に洗浄廃液が飛散し、汚染した。
- 飛散した洗浄廃液の清掃およびアノラック脱衣補助を行った作業員2名 (D,E) は、清掃時または装備 (アノラック) 脱衣時に汚染したものと推定。
