# 福島第一原子力発電所事故の検証

～福島第一原子力発電所事故を踏まえた課題・教訓～

防災局原子力安全対策課

令和4年11月

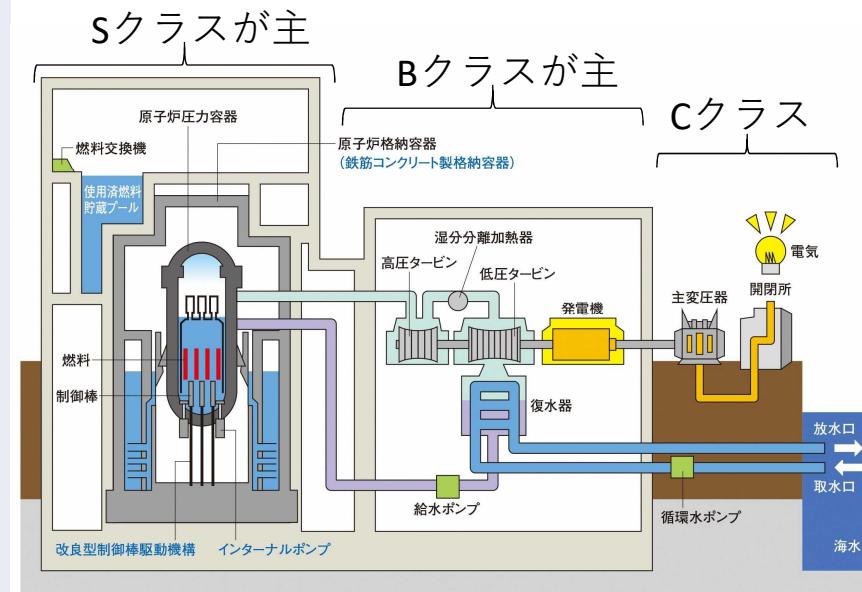
地震動により重要設備（1号機非常用復水器等）が損傷した可能性は否定できないとの指摘がある。

- ✓ **1号機非常用復水器の議論を踏まえた対応**
  - ・ 福島第一原発事故時の地震動は概ね基準地震動を下回ったが、地震動による配管等の損傷の可能性が否定できることから、特に重要配管については基準地震動に対する耐震性について、慎重に確認すること。P(7),(75)

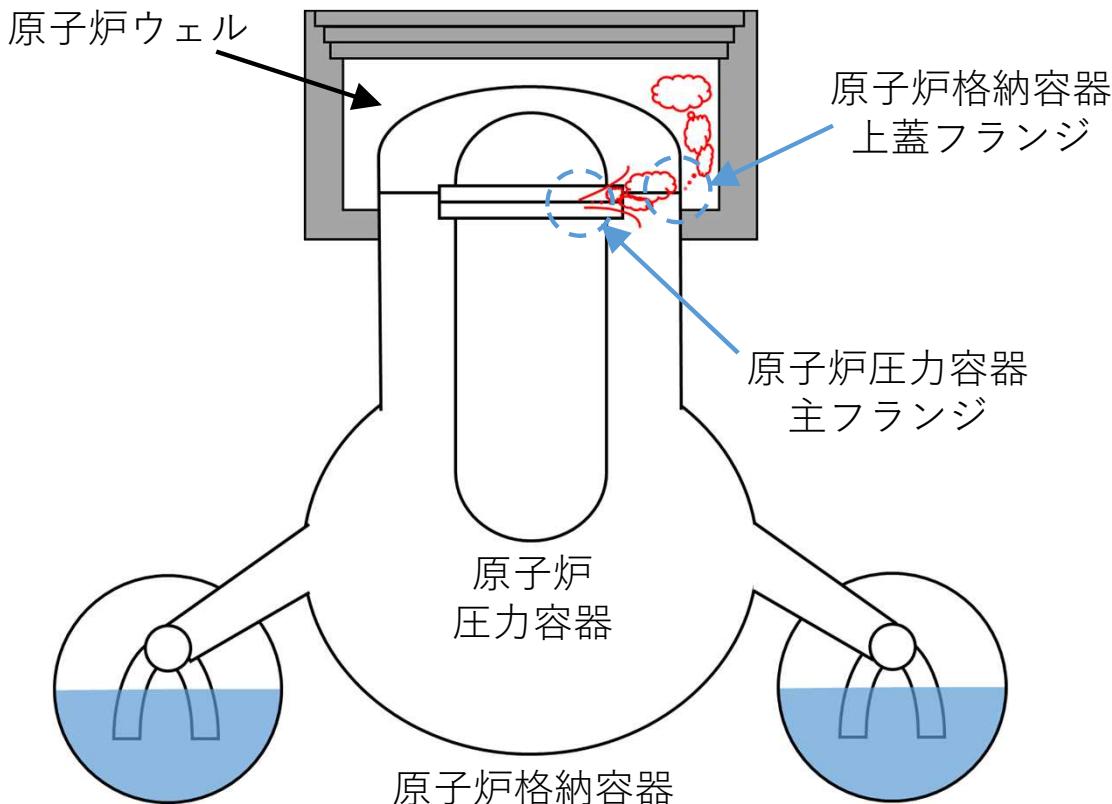
原子炉圧力容器主法兰ジから高温高圧ガスが噴出した可能性があるとの指摘がある。

シビアアクシデント時に原子炉圧力容器主法兰ジ部の密封機能が低下し、この部分から圧力容器内部の水素や放射性物質を含む気体、水蒸気などが高温高圧のまま原子炉格納容器内に漏えいした可能性がある。また、原子炉格納容器内に漏えいした高温高圧ガスにより、格納容器上蓋法兰ジ部が破損した可能性がある。

- 原子炉ウェルへの水張りは、原子炉圧力容器主法兰ジから高温高圧のガスが噴出する格納容器直接加熱的事象のような場合にも有用なのか確認する必要がある。P(7),(76-77)

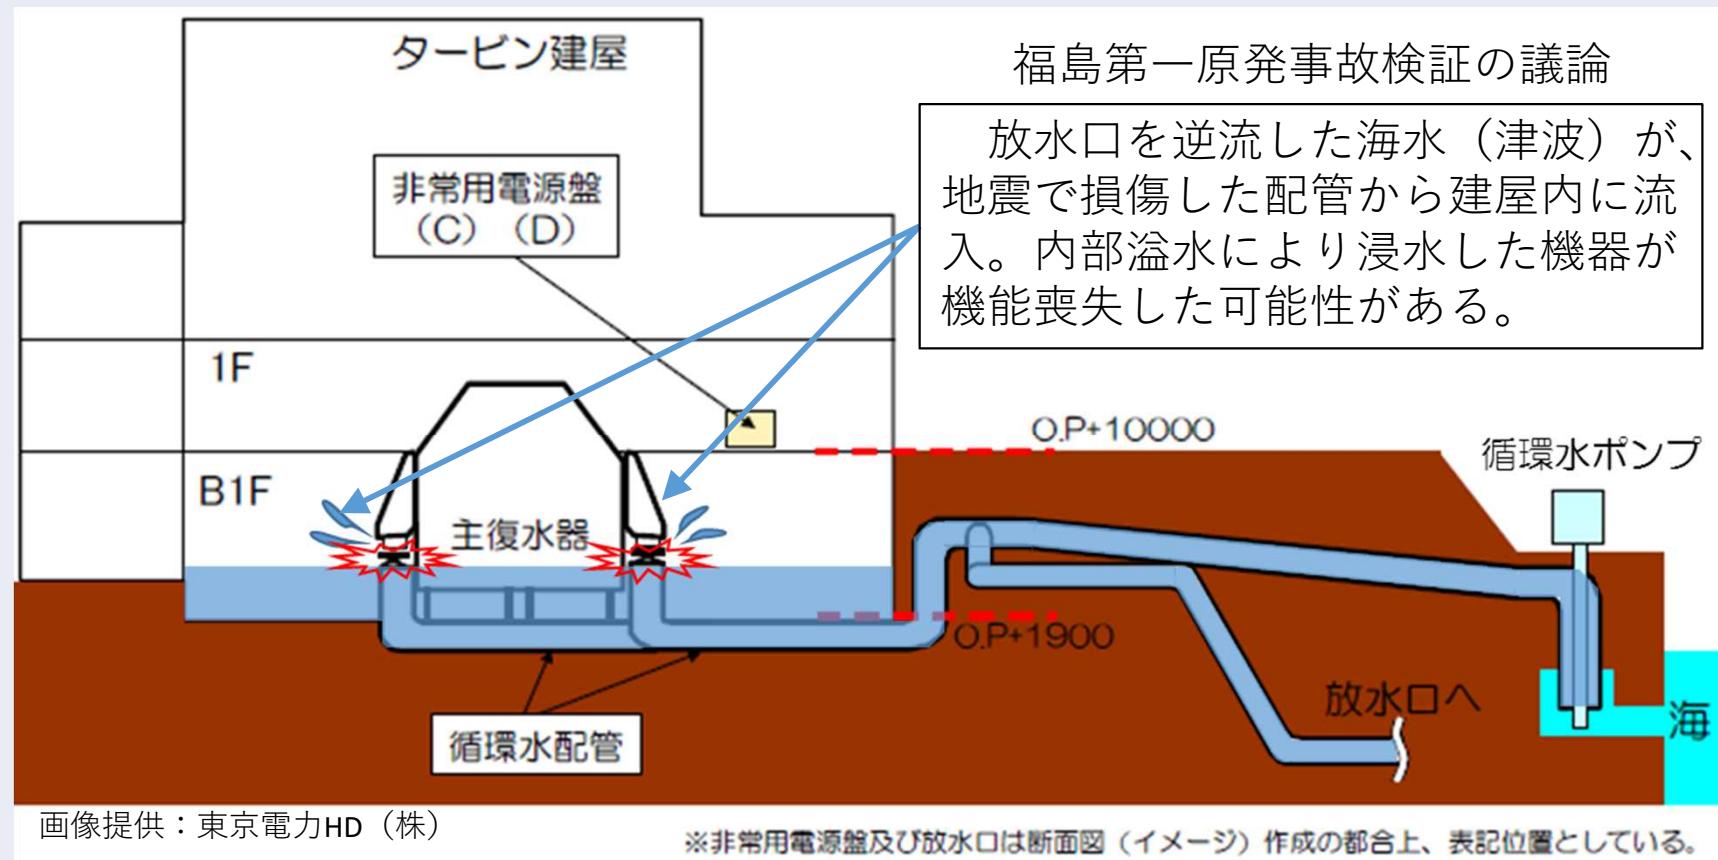
1号機非常用電源設備等の重要設備が、津波により機能喪失したとする報告書がある一方で、地震動により機能喪失した可能性は否定できないとの指摘がある。

- 循環水系、補機冷却系や非常用ディーゼル発電機冷却系配管などの地震動に対する損傷防止対策又は損傷して内部溢水した場合の対策をとる必要があるのでないか。P(14),(80)

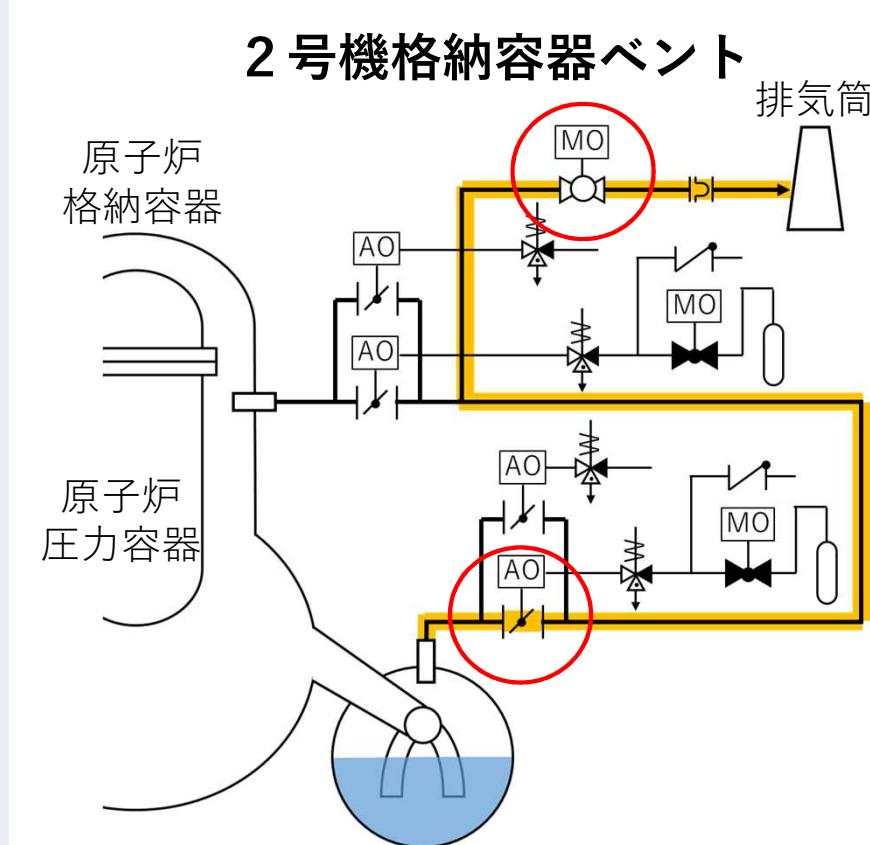
### 全電源喪失後の問題点

電動(MO)弁	遠隔操作が不可能となった
空気作動(AO)弁	遠隔操作が不可能となった
電磁弁の回路に不具合が発生し、操作不能となった	現場における手動「開」が不可能な設計であった
ベント弁の操作により、ポンベの空気圧が低下し、開操作に必要な空気圧が維持できなくなった	電動(MO)弁

ベント操作ができなくなった

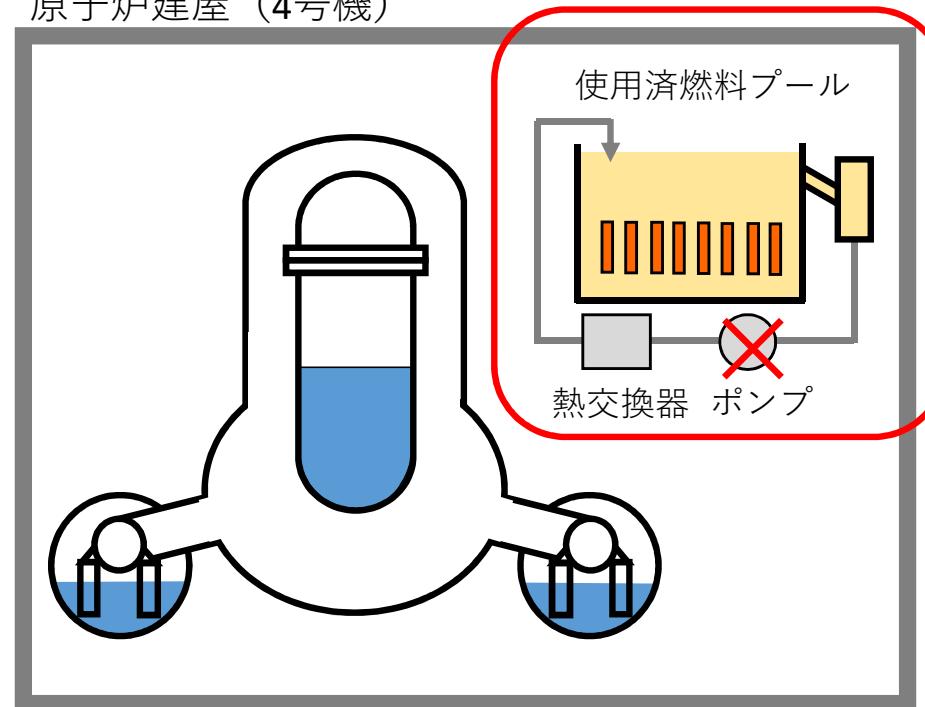
原子炉建屋（4号機）

電源喪失

冷却機能の喪失  
注水機能の喪失  
水位の把握困難

使用済燃料プールの  
水温上昇

- 不測の事態においても、プール水位を維持する設備、水位を把握できる設備を設けること。P(41),(118)
- 使用済燃料プールのリスクに対応する安全基準を設けること。P(41),(119)

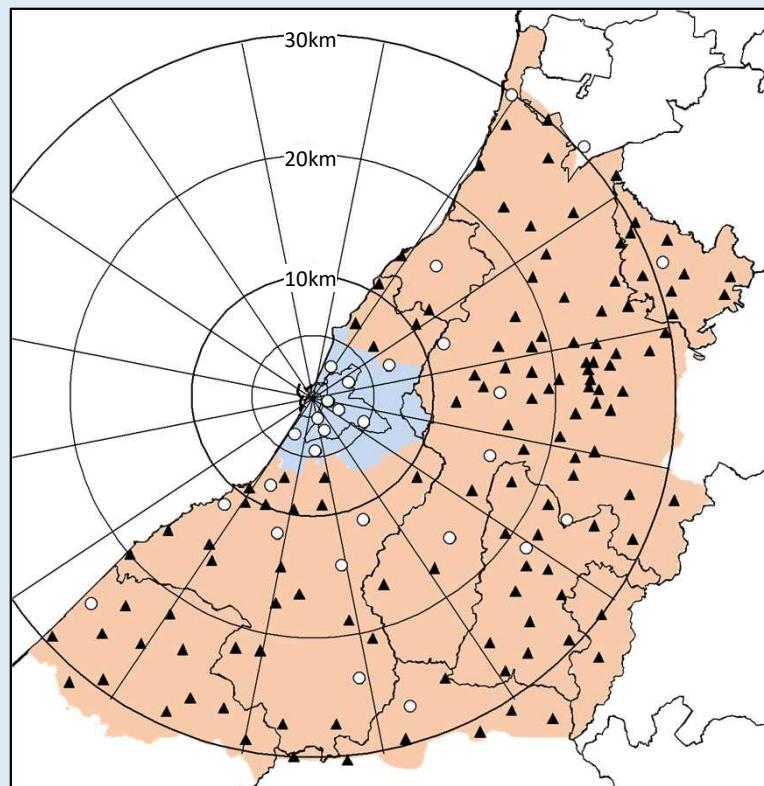
UPZ内のモニタリングポストの配置状況  
○：固定局 ▲：緊急時用MP

- モニタリングポスト 11局設置
- 可搬型モニタリングポスト 12台整備
