# 5号機の原子炉自動停止の原因と対策について

当発電所5号機で7月3日に発生しました原子炉の自動停止につきまして、地域の皆さんにご心配をおかけしました。

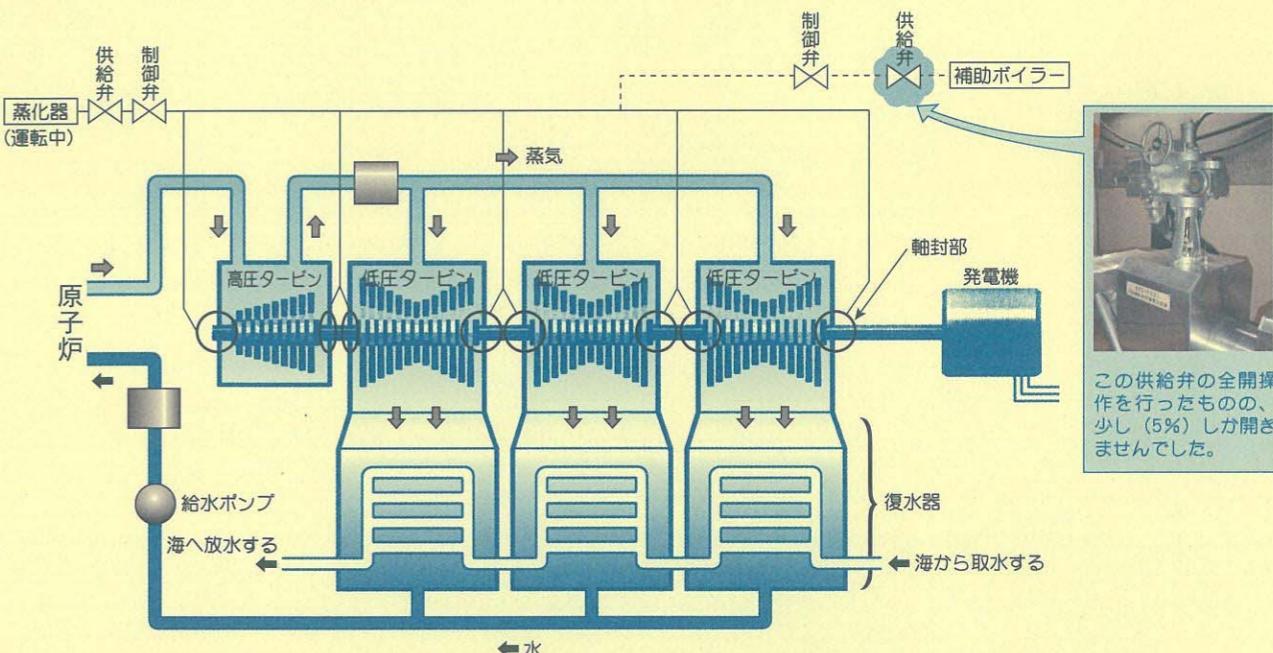
発電所の運転中は、タービンの軸封部<sup>(注2)</sup>に蒸化器から発生する蒸気を供給しています。

定期検査のため運転を停止する場合は、蒸化器からの蒸気が使用できなくなることから、補助ボイラーからの蒸気に切り替えを行いますが、この切り替え操作時に蒸気供給弁の制御スイッチが動作し、本来全開になるべきところが少し(5%)の開度で停止しました。

補助ボイラーの蒸気供給弁制御スイッチの動作位置を、5%から30%に設定変更します。
