発電所の現況視察を実施しました

去る6月1日（日）と2日（月）、委員による発電所の視察が行われました。

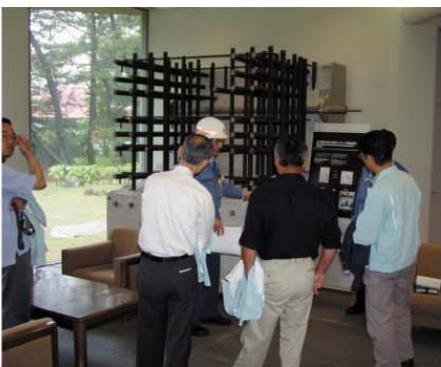
鉄筋コンクリート製格納容器の模型
