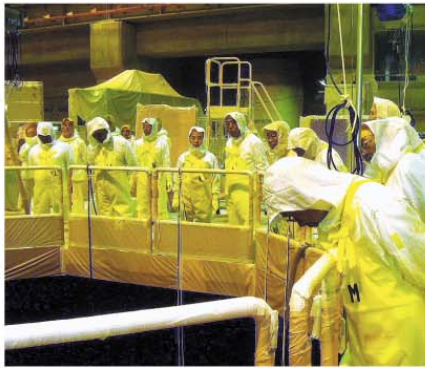
**A** ひびができたところには、シユラウドの表面に引っ張る力(引張応力)が働いています。EDMでひびを取り除いた後にも引張応力が残るので、レーザーを使って表面を細か

くたたきます(レーザーピーニング)。これによって引張応力が縮もうとする力(圧縮応力)に変わり、ひびがでにくくなります。

3号機・シユラウドの補修状況

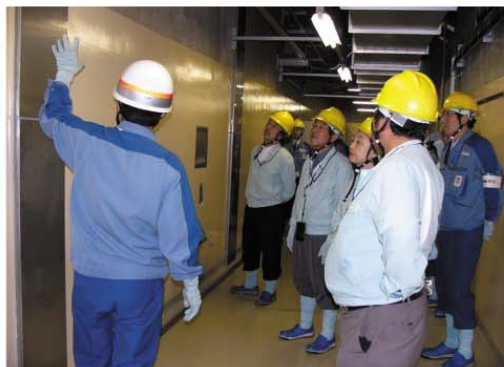
1号機・地下5階の外壁の補修状況  
希望する委員で現場を視察しました。

**Q** 見学させてもらってまったく問題がなかったとは言えないのではと感じた。(地下水漏れの跡があり、補修されていた)
