## 第 263 回「地域の会」定例会資料〔前回定例会以降の動き〕

| 件名 | 非常用ディーゼル発電機（A）からの油漏れについて | |

| 件名 | タービン建屋（管理区域）におけるけが人の発生について | |

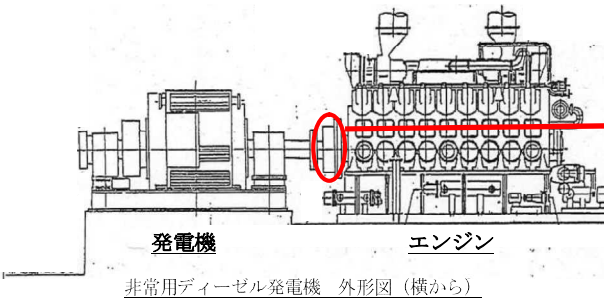
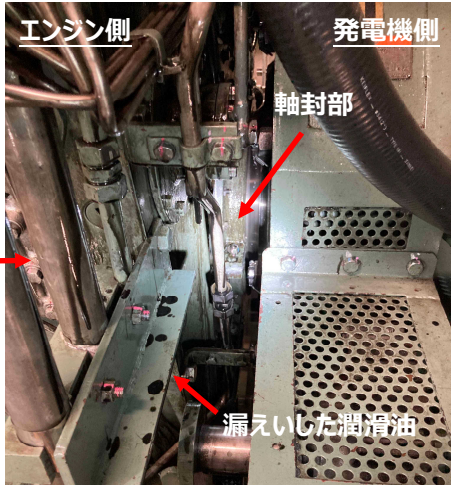
| 不適合の概要 | <p>2025 年 4 月 9 日、午後 3 時 20 分頃、原子炉建屋 1 階（非管理区域）において、当社社員が、非常用ディーゼル発電機（A）の定例試験を行っていたところ、停止操作前の機器状態確認時に、油の漏えい（約 270cc）を確認いたしました。</p> <p>その後、午後 3 時 30 分頃に非常用ディーゼル発電機（A）を停止し、油の漏えいが止まったことを確認しています。</p> <p>漏れ出た潤滑油については、拭き取りを行っており、外部等への流出はなく、環境への影響はありません。</p> <p>なお、油の漏えいがあったことから一般回線にて公設消防へ連絡しました。</p> <div style="display: flex; justify-content: space-around; align-items: flex-start;"> <div style="text-align: center;"> <p>非常用ディーゼル発電機 外形図（横から）</p> </div> <div style="text-align: center;"> <p>潤滑油漏えい箇所の拡大写真</p> </div> </div> | |

| 対応状況 | <p>今後、潤滑油が漏えいした箇所や原因の調査を実施し、再発防止対策を講じてまいります。</p> | |

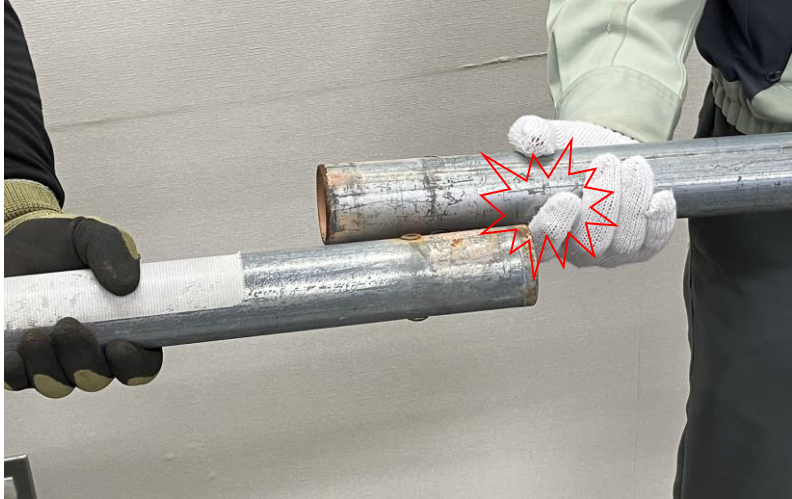
| 不適合の概要 | <p>2025 年 4 月 15 日午後 2 時 00 頃、タービン建屋地下 2 階トレンチ内エリアにおいて、足場の撤去作業に従事していた協力企業作業員が、パイプの受け渡しの際に、パイプ先端が右手人差し指に当たり負傷しました。そのため、業務車にて医療機関へ搬送しました。<br/>なお、本人の意識はあり、身体汚染ありません。</p> <p>けがの発生状況</p> | |

| 対応状況 | <p>病院で診察の結果、「右示指（人差し指）挫創」と診断されました。<br/>今回の事例を踏まえ、発電所関係者に周知し注意喚起を行うとともに、再発防止に努めてまいります。</p> | |

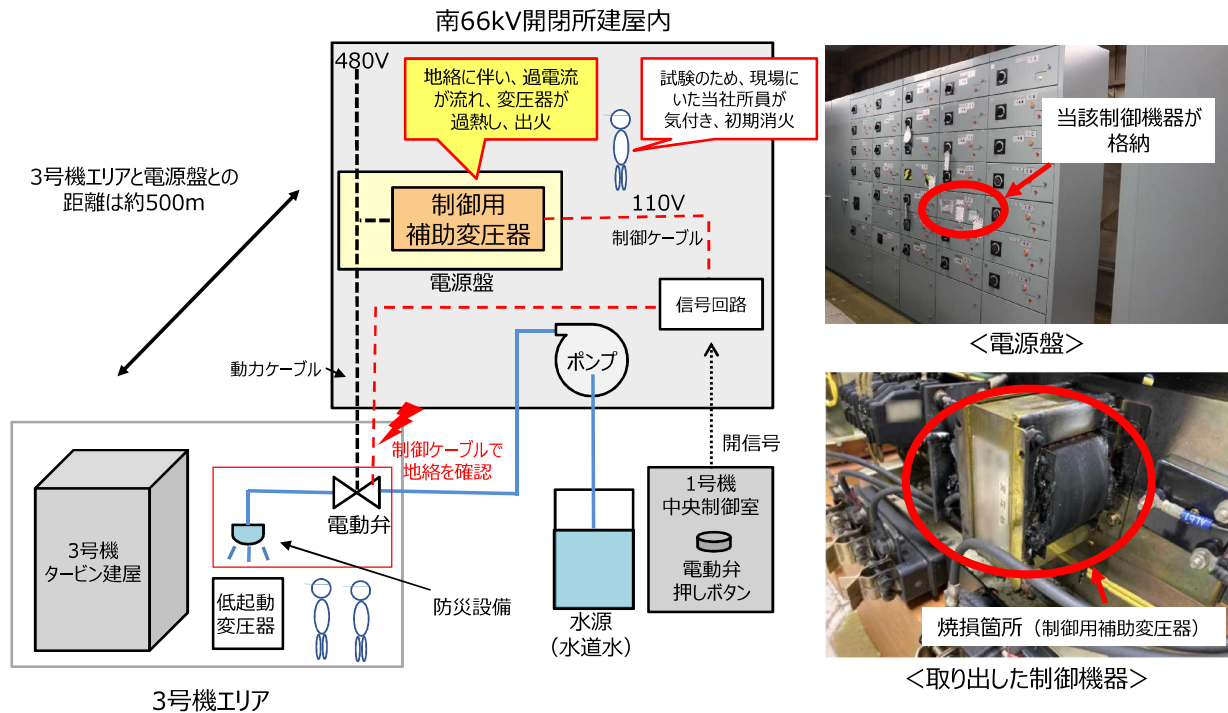
- 低起動変圧器の防災設備の定例試験を実施中に制御用補助変圧器からの火災が発生
- 調査の結果、制御ケーブルで地絡が発生し、当該変圧器に過電流が流れ、過熱・出火したものと推定

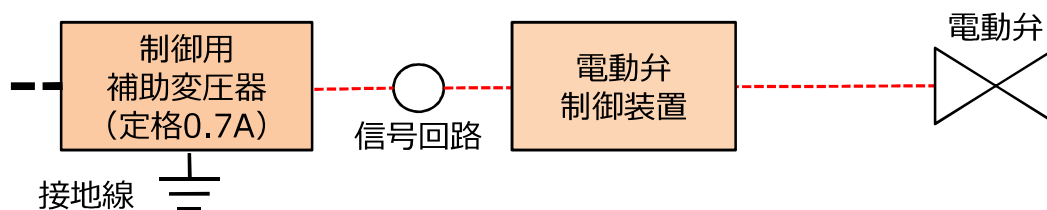
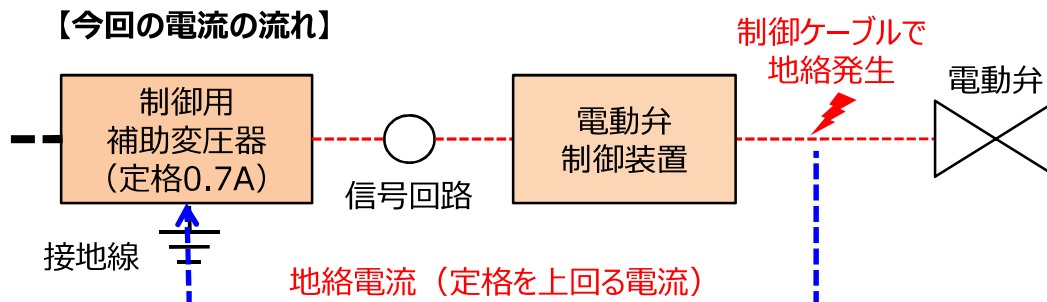
- 制御ケーブルで地絡が発生し、接地線を介して回路が形成。制御用補助変圧器（定格0.7A）に地絡電流（定格を上回る電流）が流れ、過熱・出火したものと推定

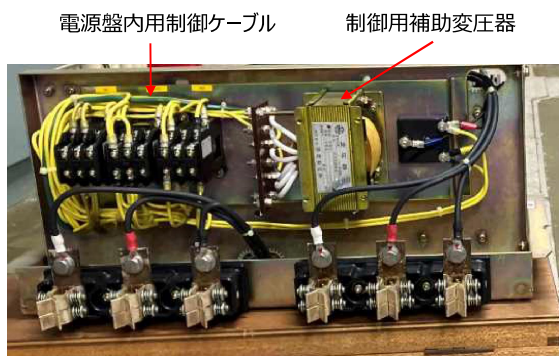
<隣接した制御機器の状況>

- 発電所では、適宜、保全結果に関する有効性を評価しており、劣化メカニズム※を踏まえ、設備毎に周期を定めて点検を実施
- 変圧器とケーブルについても、劣化メカニズムを踏まえ、定期的に絶縁抵抗測定等を実施
- なお、制御用補助変圧器は空調設備がある建屋内に設置、制御ケーブルは、建屋内から電線管を通して地下トンネルに敷設されており、隣接した制御用補助変圧器や同様の制御ケーブルに劣化兆候が無いことを確認

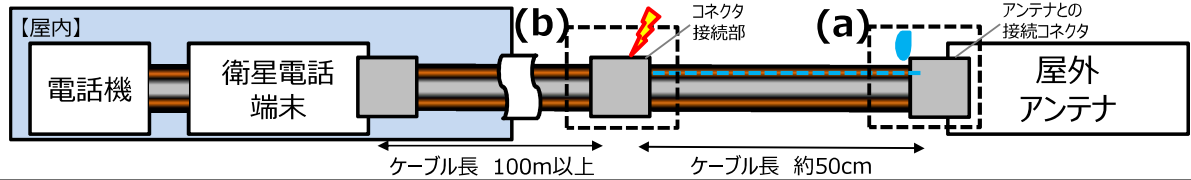
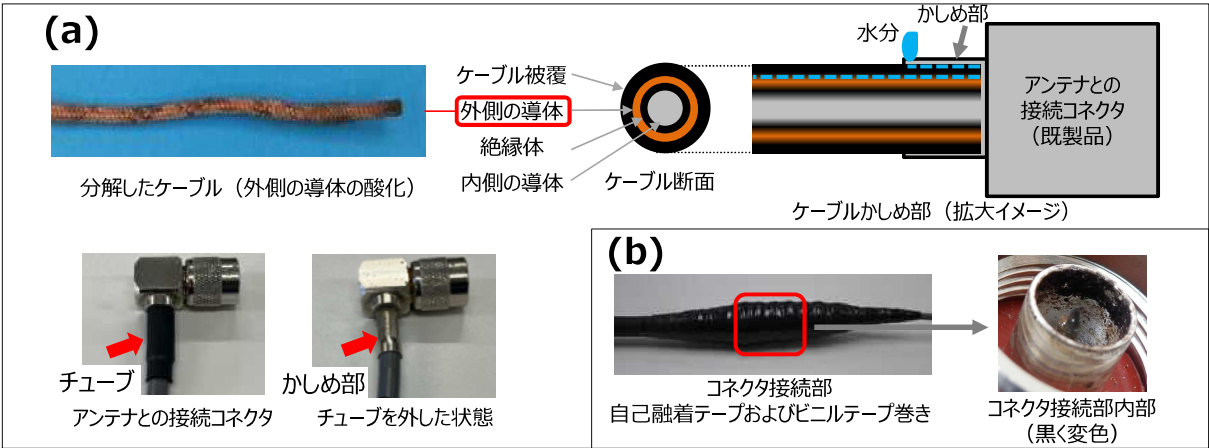
コネクタでの水分浸入までの流れ

- 屋外アンテナ用ケーブルを分解したところ、外側の導体が酸化していることを確認  
調査の結果、アンテナとの接続コネクタのケーブルかしめ部※から、水分がケーブル内に浸入-(a)
- 浸入した水分がケーブル内部を伝い、コネクタ接続部内部に到達したことで、ショートし黒く変色したものと推定-(b)
- なお、アンテナとの接続コネクタは既製品であり、かしめ部とチューブにより浸水防止が図られている
- ※かしめ部：ケーブルとコネクタを接続する箇所

| | 変更前 | 変更後 |
|---|---|---|
| ②コネクタの不具合対策 | アンテナとの接続コネクタのケーブルかしめ部のチューブで防水 | アンテナとの接続コネクタのケーブルかしめ部のチューブの上から自己融着テープを巻き水分の浸入防止を強化 |

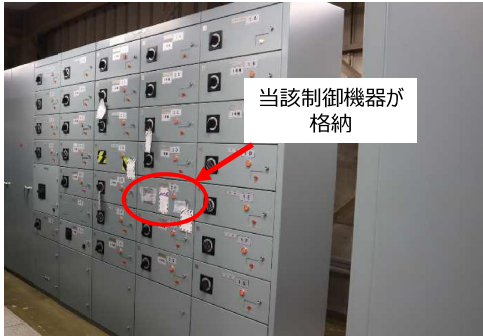
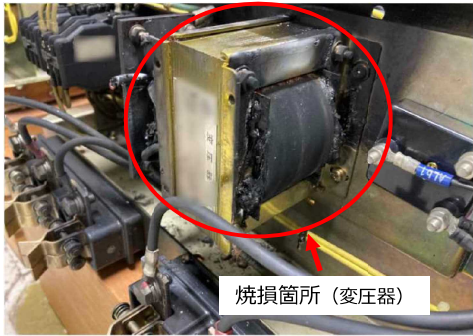
| <p>【事象の発生】</p> <ul style="list-style-type: none"><li>・2025年4月1日午前10時37分頃、当社社員が3号機低起動変圧器防災装置の定例試験を行ったところ、電動弁が作動しないため、電源盤を確認したところ、炎と煙を確認したことから、初期消火を行い、炎と煙は収まっております。</li><li>・その後、午後1時35分に公設消防による現場確認の結果、火災と判断されました。</li></ul> <p style="text-align: right;">（2025年4月1日にお知らせ済み）</p> <p>【対応状況】</p> <ul style="list-style-type: none"><li>・調査の結果、火災が発生した制御用補助変圧器と防災装置の電動弁との間をつなぐ制御ケーブルに地絡が発生。接地線を介して回路が形成され制御用補助変圧器（定格0.7A）に地絡電流（変圧器定格を上回る電流）が流れて、過熱したものと推定している。</li><li>・詳細については原因調査中。</li></ul> | | | |
| <p>当該制御機器が格納</p> <p>&lt;電源盤&gt;</p> | | <p>焼損箇所（変圧器）</p> <p>&lt;取り出した制御機器&gt;</p> | |

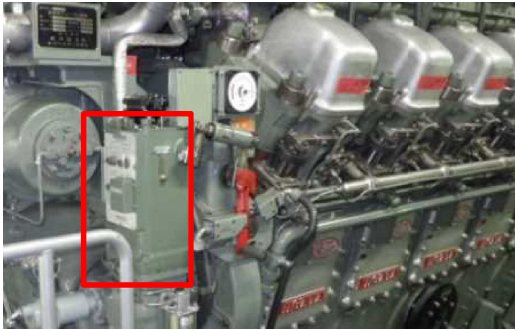
| <p>【事象の発生】</p> <ul style="list-style-type: none"><li>2025年4月15日、午前11時8分頃、原子炉建屋1階（非管理区域）において、非常用ディーゼル発電機（C）の24時間確認運転を終え、停止操作へ入る前に、発電機の出力が下がり保護装置が作動したことから、発電機が自動停止しました。</li><li>なお、今回の事象による外部への放射能の影響はありません。</li><li>非常用ディーゼル発電機は、安全上重要な機器に該当しますが、現時点において保安規定に基づく機能要求台数は、他の2台（A、B）にて満足しています。</li></ul> <p style="text-align: right;">（2025年4月16日にお知らせ済み）</p> <p>【対応状況】</p> <ul style="list-style-type: none"><li>停止に至った要因と推定されるガバナ※を交換したうえで、4月29日より24時間確認運転を実施し、不具合がないことを確認しました。</li><li>そのため、4月30日より待機状態に戻しております。</li><li>今後、交換したガバナを調査してまいります。</li></ul> <p>※ディーゼル機関の回転速度を一定に保つための調速機</p> | | | | |
