第 1 3 2 回「地域の会」定例会資料〔前回 5/14 以降の動き〕

柏崎刈羽原子力発電所7号機における
非常用ディーゼル発電機の停止装置に関わる軽度な不具合について

柏崎刈羽原子力発電所における 安全対策の取り組み状況について

発電所敷地外における 地下探査の実施について

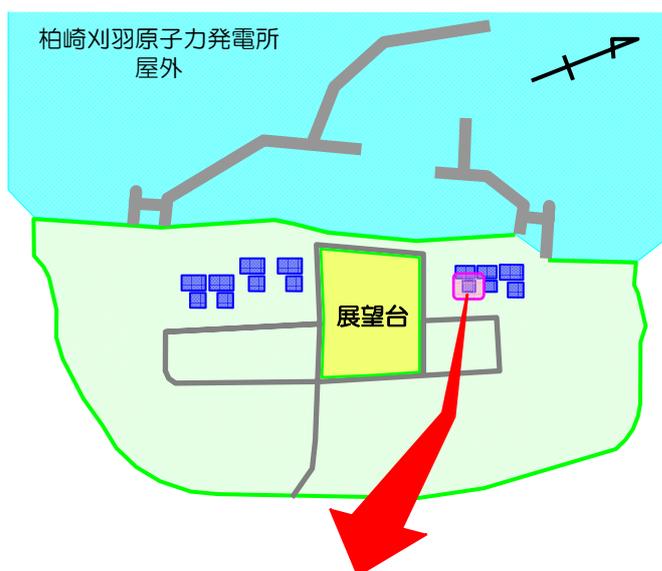
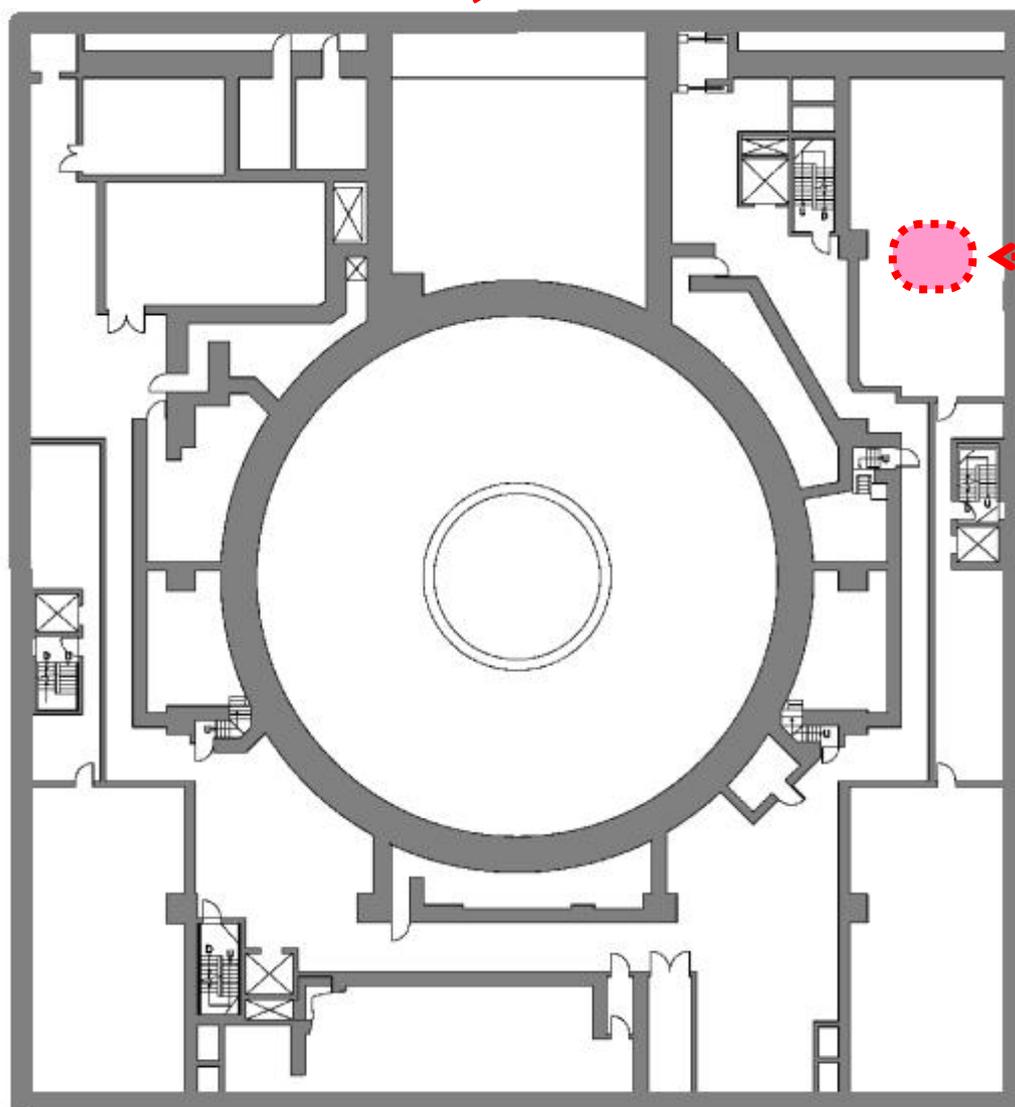
発生場所
(非常用ディーゼル発電機(A)室)

号機	7号機	
件名	非常用ディーゼル発電機の停止装置に関わる軽度な不具合について	
不適合の概要	<p>(発生状況)</p> <p>平成 26 年 5 月 15 日、定期検査中の 7 号機において、非常用ディーゼル発電機*¹ (A) の点検後の確認運転において機械式過速度トリップ装置*²の試験を行ったところ、設定値より低い速度で当該非常用ディーゼル発電機が停止することを確認しました。そのため、同装置の調整を行い、再試験を実施したところ、許容範囲内で停止できなかったことから、今後、詳細に調査を行うこととしました。</p> <p>なお、当該非常用ディーゼル発電機は、確認運転において、所定の電力を供給できること、ならびに手動で停止することを確認しています。</p> <p>(安全性、外部への影響)</p> <p>今回の不具合については、停止装置に関わる軽度な不具合であり、当該非常用ディーゼル発電機の発電機能に影響を与えるものではありません。また、7号機用として別の 2 台の非常用ディーゼル発電機が待機状態であり、プラントの安全上の問題はありません。</p> <p>今回の不具合による外部への放射能の影響はありません。</p> <p>* 1 非常用ディーゼル発電機 所内電源喪失時に所内へ電源を供給するためのディーゼルエンジン駆動の非常用発電機。</p> <p>* 2 機械式過速度トリップ装置 ディーゼル発電機の停止は、手動停止、電気式ならびに機械式の過速度トリップ装置がある。機械式過速度トリップ装置は、機関の過速度を検出し停止させる装置であり、電気式過速度トリップ装置のバックアップ。</p>	
安全上の重要度／損傷の程度	<p><安全上の重要度></p> <p>安全上重要な機器等 / その他設備</p>	<p><損傷の程度></p> <p><input type="checkbox"/> 法令報告要</p> <p><input checked="" type="checkbox"/> 法令報告不要</p> <p><input type="checkbox"/> 調査・検討中</p>
対応状況	<p>今後、当該装置について原因究明のための調査を行ってまいります。</p>

柏崎刈羽原子力発電所7号機 原子炉建屋 1階

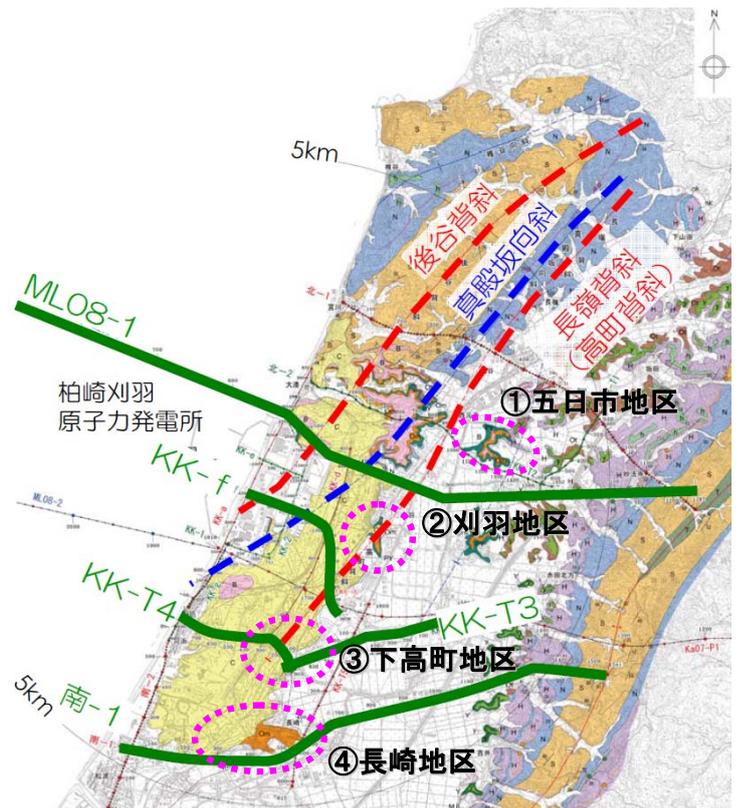
地下探査エリア

- 長嶺背斜（高町背斜）の活動性を確認するため、「ML08-1」「KK-f」「KK-T4」「南-1」測線において地下探査を実施することが原子力規制庁より求められている。
- 地下探査は、人工的に地震波を発生させ、地下から反射してきた振動を分析し、地下構造を調査するもの。
- 今回の地下探査は以下4地点で予定。
 - ①五日市地区
 - ②刈羽地区
 - ③下高町地区
 - ④長崎地区

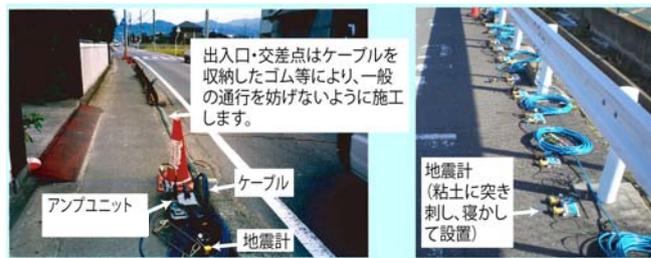
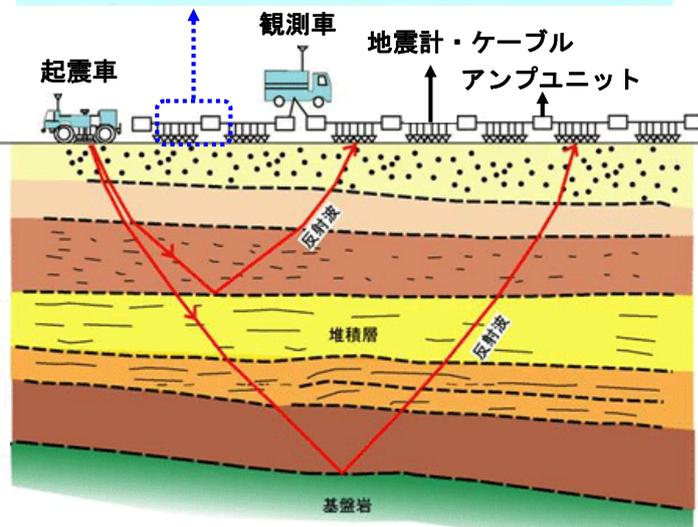
地下探査のイメージ

- 調査測線に対して地震計やアンプ等を設置。
- 起震車（バイブレーターやインパクト）を使用して地面（道路）に小さな振動を与え、地下に反射波を送る。
- その反射波（振動）を周囲に設置した地震計で測定。
- 振動が地下で反射屈折することにより各地震計への到達時間に差が発生する。
- 振動の伝播時間等のデータについては観測車で収録。データを別途解析することで、視覚的に地下の構造を把握することが可能。
- 調査箇所等によって異なるが、今回の当社の地下探査においては、約2～2.5mの間隔で地震計を設置する予定。

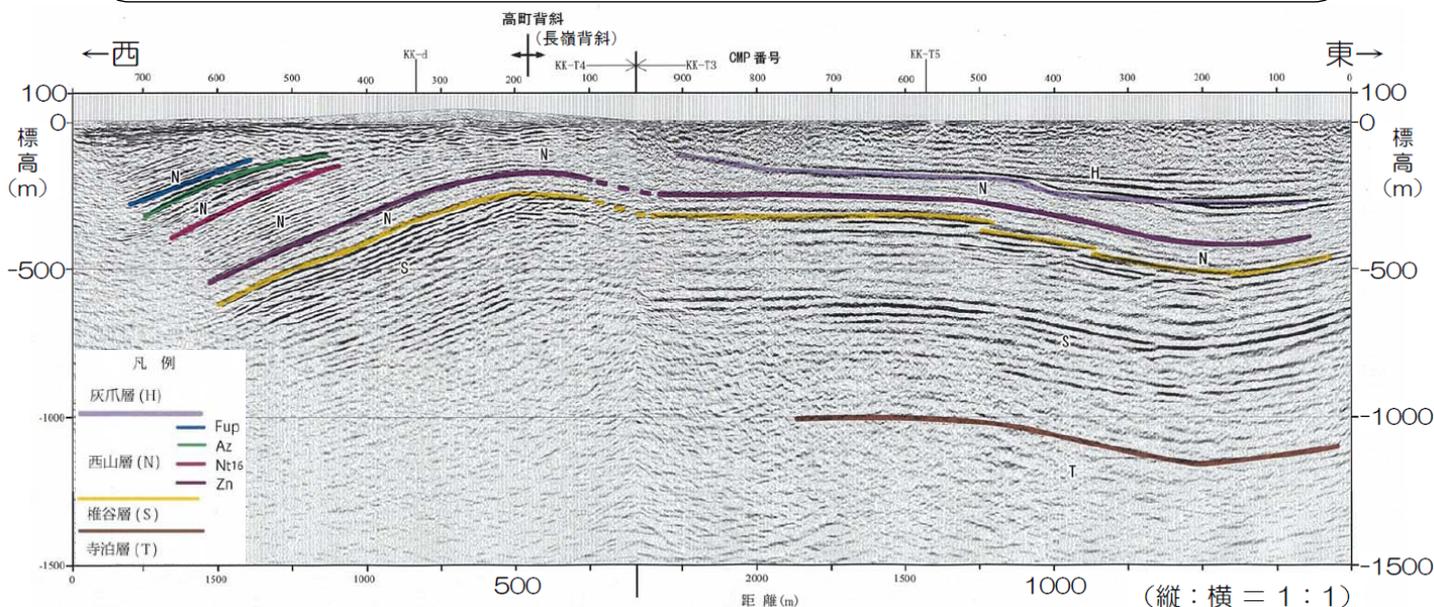
- 地下探査では下図のように地下構造を視覚的に把握することが可能。
※ 下図は、平成20年6月のKK-T4、KK-T3測線における調査結果。
- この調査結果では、高町背斜の東側における緩やかな向斜構造や地下深部に連続する断層がないこと等が確認できる。

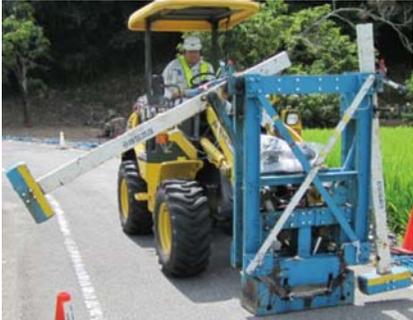
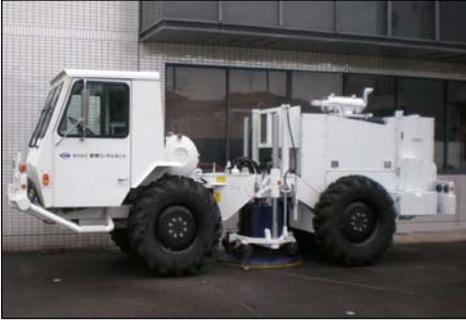
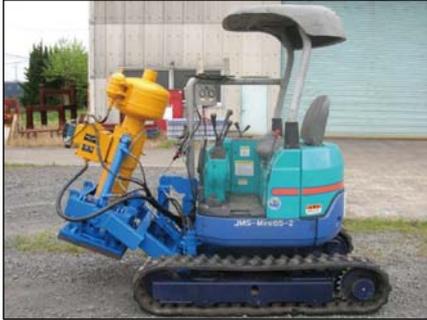
調査で使用する起震車

用途	S波による探査	P波による探査 (公道等の広い道路で使用)	P波による探査 (道路が狭い場合に使用)
寸法	全長3.5m×幅1.5m 高さ2.4m	全長6.1m×幅1.9m 高さ2.4m	全長2.5m×幅1.4m 高さ2.3m
重量	2.0トン	8.4トン	2.4トン

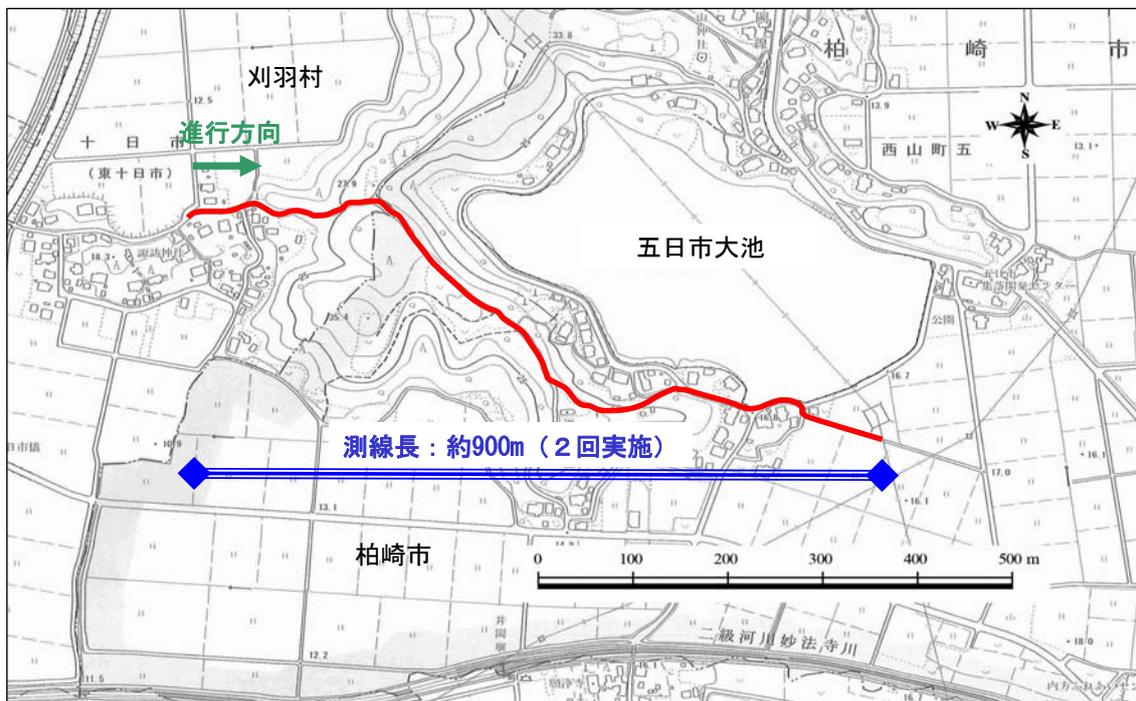
<地図①>五日市地区における調査測線

【当該地区での調査期間（予定）】平成26年5月20日（火）～平成26年6月上旬

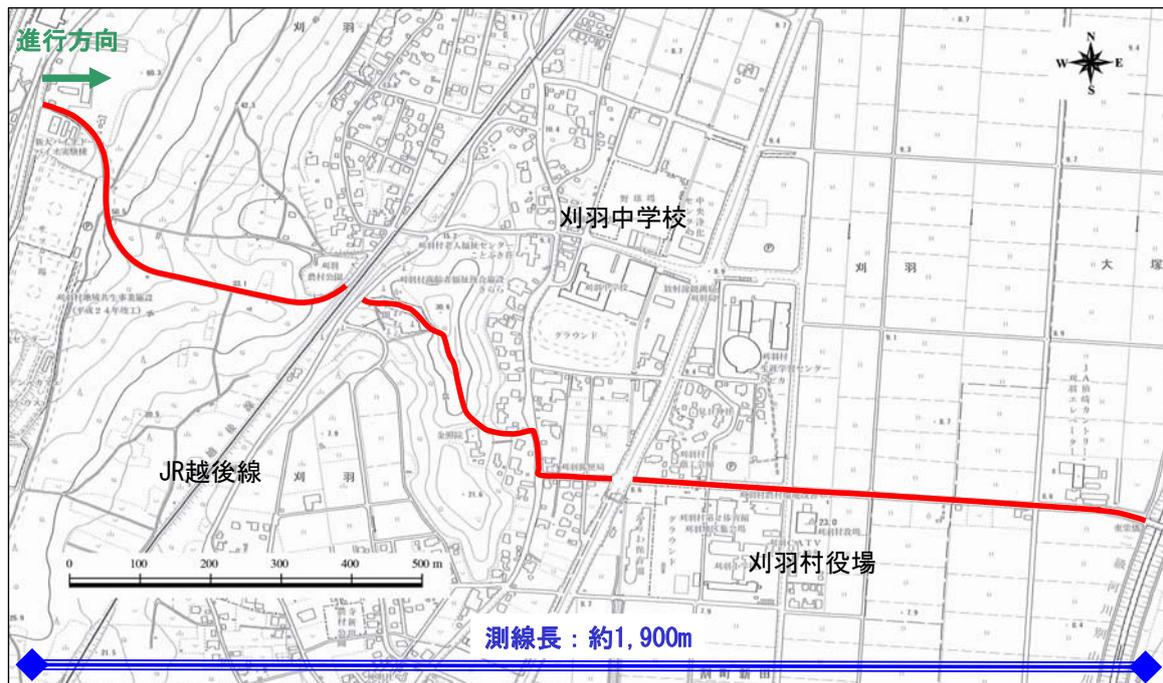
<地図②>刈羽地区における調査測線

【当該地区での調査期間（予定）】平成26年5月下旬 ～ 平成26年6月中旬

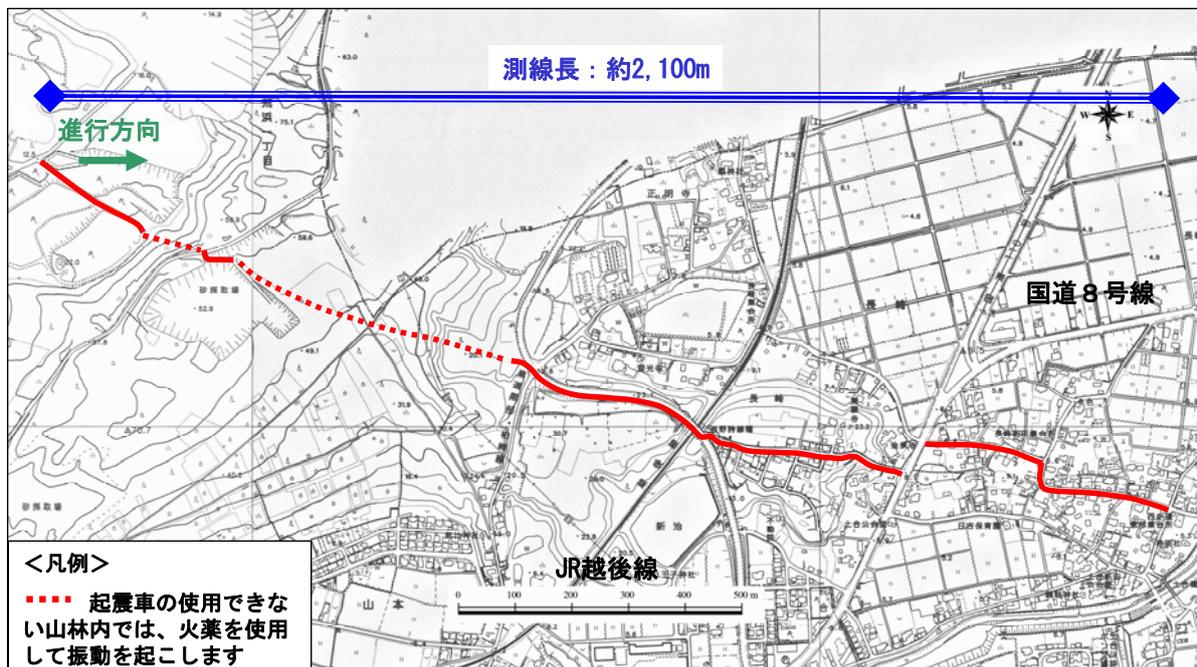
<地図④>長崎地区における調査測線

【当該地区での調査期間（予定）】平成26年6月上旬 ～ 平成26年6月下旬

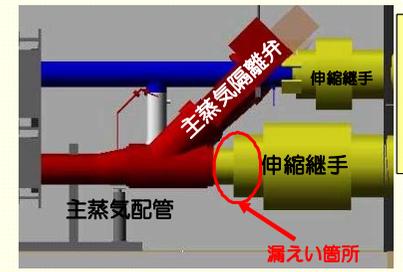
5/15に3号機主蒸気隔離弁^{※1}室にカメラを挿入し、主蒸気配管^{※2}のうち1本の伸縮継手周辺から、水が流れていることを確認しました。

※1 主蒸気隔離弁：原子炉から発生した蒸気を緊急時に止める弁 <主蒸気隔離弁室内イメージ図>
 ※2 主蒸気配管：原子炉から発生した蒸気をタービンに送る配管

4/23より、原子炉建屋2階の空調機械室から1階の主蒸気隔離弁室につながっている計器用配管から、カメラによる映像取得、線量測定を実施。5/15に主蒸気配管のうち1本の伸縮継手周辺から水が流れていることを確認した。

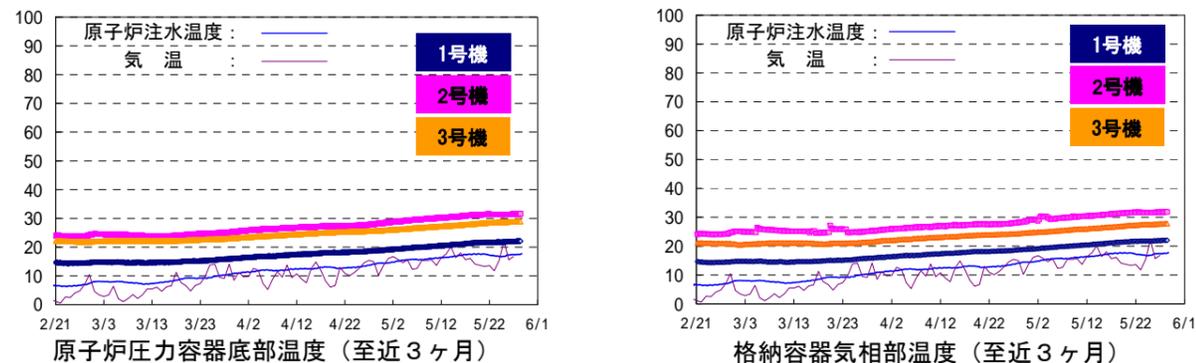
注水冷却を継続することにより、原子炉圧力容器底部温度、格納容器気相部温度は、号機や温度計の位置によって異なるものの、至近1ヶ月において、約15～40度で推移。

※トレンドグラフは複数点計測している温度データの内、一部のデータを例示

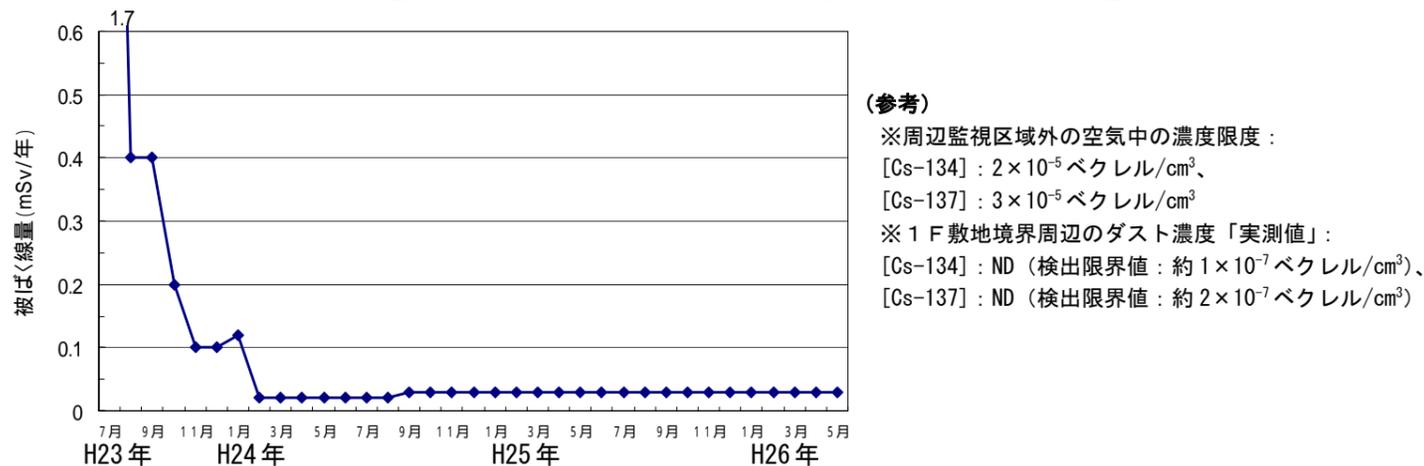
1～4号機原子炉建屋からの放射性物質（セシウム）による敷地境界における年間被ばく線量評価

1～4号機原子炉建屋から新たに放出される放射性物質による、敷地境界における空気中放射性物質濃度は、Cs-134及びCs-137ともに約 1.3×10^{-9} ベクレル/cm³と評価。放出された放射性物質による敷地境界上の被ばく線量は0.03mSv/年（自然放射線による年間線量（日本平均約2.1mSv/年）の約70分の1に相当）と評価。

(注) 線量評価については、施設運営計画と月例報告とで異なる計算式及び係数を使用していたことから、2012年9月に評価方法の統一を図っている。
4号機については、使用済燃料プールからの燃料取り出し作業を踏まえ、2013年11月より評価対象に追加している。

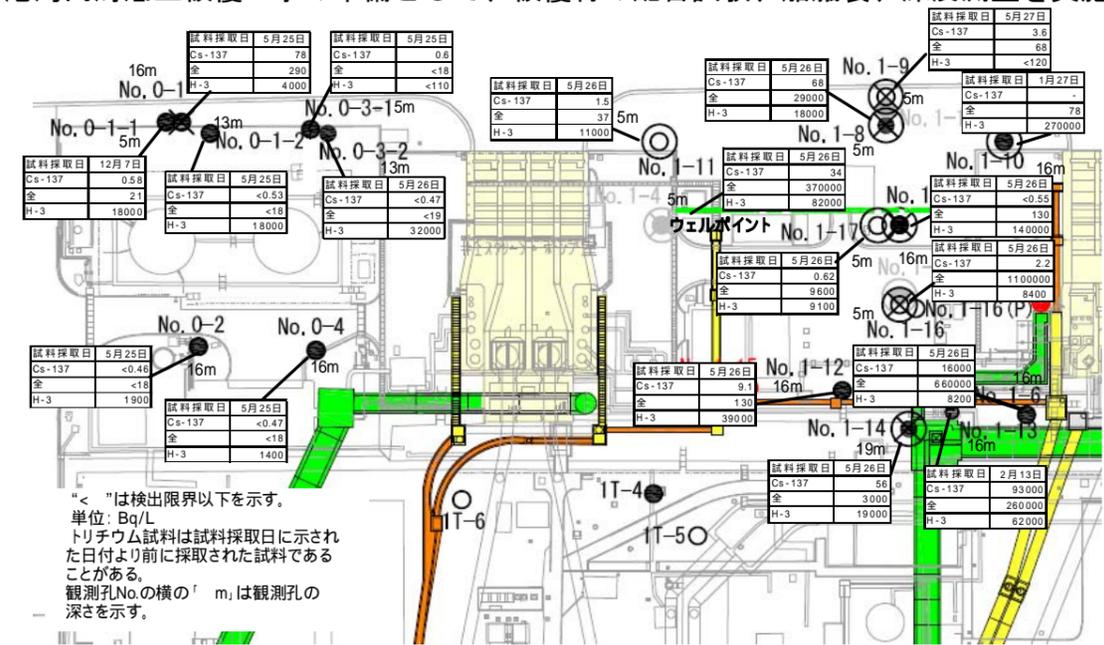
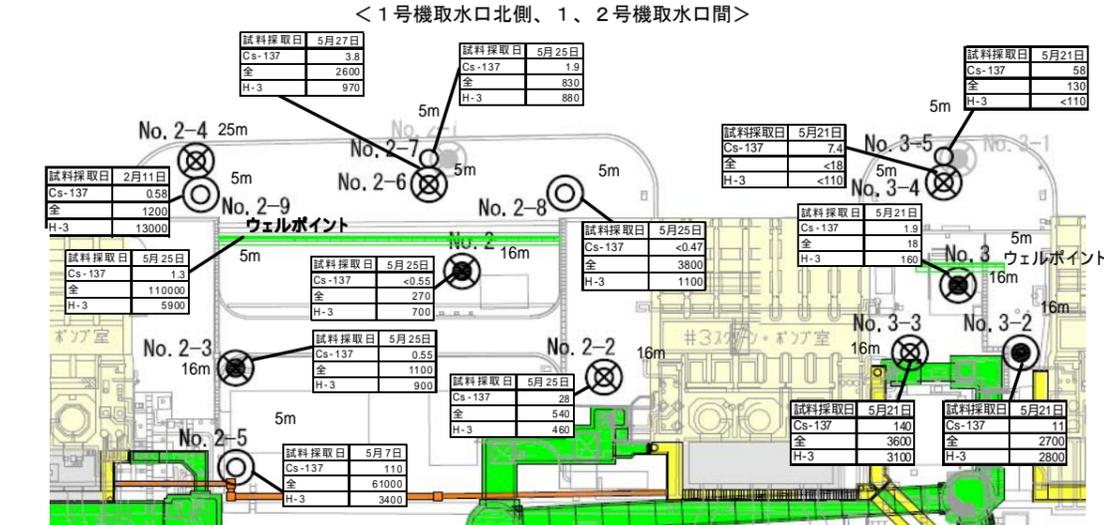
図 1：タービン建屋東側の地下水濃度

- ・ 3、4号機取水口間護岸付近において、雨水の侵入を防ぐためのコンクリート等による地表舗装を完了（5/2）。新たに海水トレンチ近傍に設置した地下水観測孔 No. 3-2、3-3 の全β濃度、トリチウム濃度は数千 Bq/L 程度（図 1 参照）。
- ・ 今後に向けて、10M 盤東側及びタービン建屋屋根に降った雨水対策を検討するため、それらの雨水が流入する 1～3号機放水路の水質調査を実施。分析の結果汚染が見られたが、建屋滞留水や海水配管トレンチに比べて、十分に低い濃度であることを確認。汚染の主要因を確認するため、流入水の経路及び水質調査を追加実施予定。
- ・ 1～4号機取水口付近（海側遮水壁内側）海水について、3月以降全β濃度、トリチウム濃度がゆっくりと上昇。遮水壁内側の海水量の減少、降雨による1、2号機側海水の3、4号機側への移動が要因と想定。東波除堤北側（1～4号機開渠内、海側遮水壁外側）の海水中放射性物質濃度は昨年秋以降若干低下傾向。
- ・ 南北放水口付近及び港湾周辺の海水中放射能濃度に特に変化は認められていない。
- ・ 海側遮水壁工事の進捗に伴い、遮水壁内側の水中コンクリート打設及び埋め立てを実施中。また、それに伴い遮水壁内側のサンプリング地点（「3号機取水口」）の廃止及び遮水壁外側に新たなサンプリング地点（「1号機取水口（遮水壁前）」）の追加を実施（図 2 参照）。
- ・ 港湾内海底土被覆工事の準備として、被覆材の配合試験、船艀装、深淺測量を実施中。

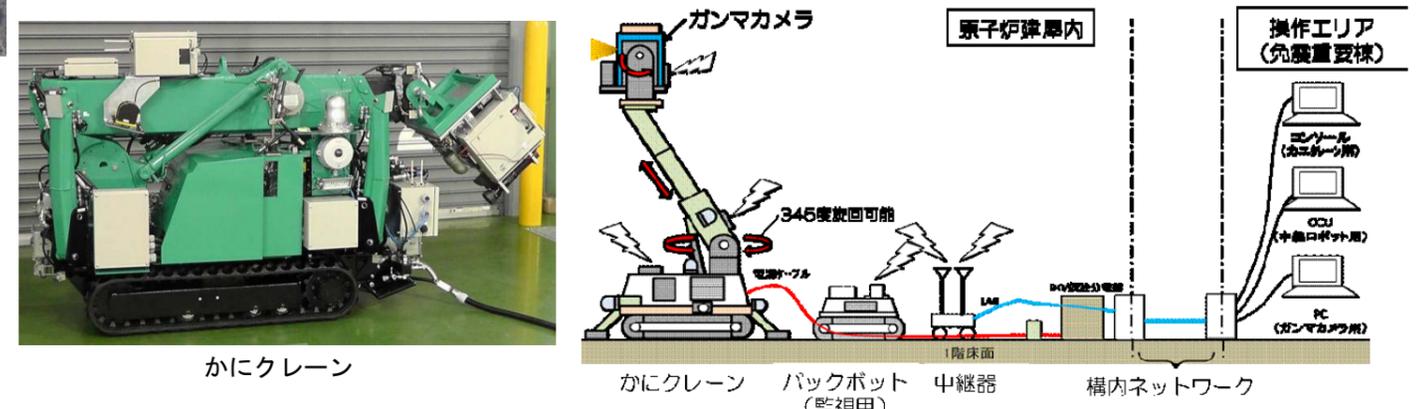
図3：1階高所部汚染状況調査のための遠隔操作ロボット

- ・ 1～3号機原子炉建屋2～3階の線量低減方法の検討のため、遠隔操作ロボットを用いて1号機2,3階、2号機2,3階、3号機2階の線量率測定、ガンマカメラによる調査を実施中。(1号機：4/28～5/22、2号機：5/28～6月中旬予定、3号機：6月中旬～6月下旬予定)
- ・ 1～3号機原子炉建屋1階において、線量率への寄与が大きい箇所(ホットスポット)の調査のため、遠隔操作ロボット(かにクレーン：図3参照)を用いて高所部のガンマカメラによる調査を実施中。(1号機：5/9～29・6月中旬予定、2号機：6月下旬予定、3号機：6/2～6月中旬予定)

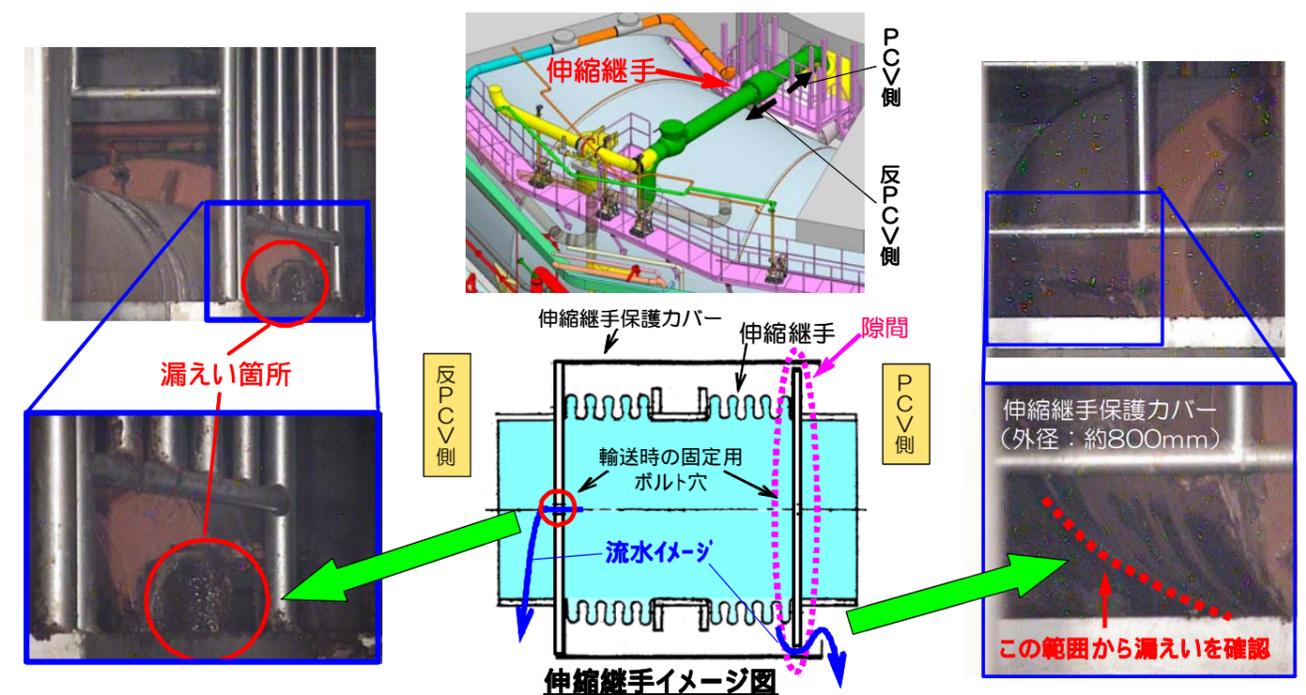
図4：1号機圧力抑制室 真空破壊ライン伸縮継手からの漏れ確認状況

- ・ H25年11月の水上ポートによる調査でS/C外表面に流水を確認した箇所の上部周辺にある構造物からの漏れの有無の確認及び原子炉建屋からタービン建屋への滞留水の流れの状況調査のため、経済産業省の補助事業「格納容器水張りに向けた調査・補修(止水)技術の開発」にて開発中のS/C上部調査装置の実証試験を実施中(5/27～6月下旬予定)。真空破壊ラインの伸縮継手カバーから2箇所の漏れを確認(5/27)(図4参照)。

1号機S/C上部の漏えい箇所を5/27より調査し、上部にある配管のうち1本の伸縮継手カバーより漏えいを確認しました。今後、格納容器の止水・補修に向けて、具体的な方法を検討していきます。

・1号機S/C上部の漏えい箇所を5/27より調査し、上部にある配管の内1本の伸縮継手カバーより漏えいを確認。今後、格納容器の止水・補修に向けて、具体的な方法を検討していく。

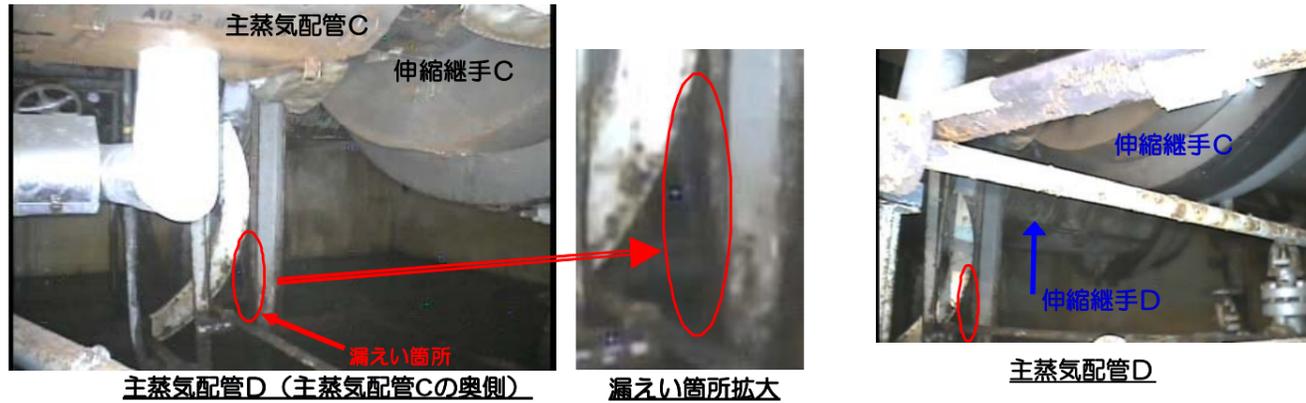
図5：3号機主蒸気隔離弁室内調査状況

- 1/18 に3号機原子炉建屋1階北東エリアの主蒸気隔離弁室からの流水が確認されたことから、流水箇所の調査を実施(4/23~5/15)。調査の結果、主蒸気配管Dの伸縮継手部より流水を確認(5/15)(図5参照)。今回得られた映像から、漏えい量の評価を行うとともに、追加調査の要否を検討。また、本調査結果をPCV止水・補修方法の検討に活用。

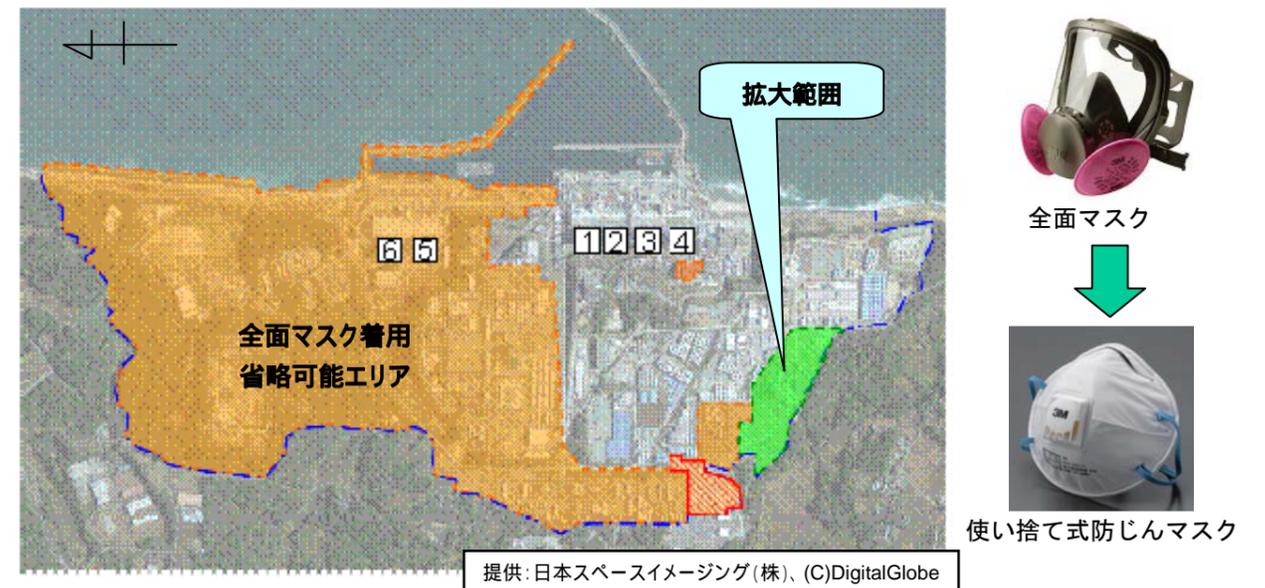
図7：全面マスク着用省略可能エリア

- 福島第一原子力発電所敷地南側のJタンク設置エリアにおいて除染作業(伐採・表土除去)が完了(~5/10)。空气中放射性物質濃度がマスク着用基準(粒子状Cs:2×10⁻⁴Bq/cm³)未満であること等を確認したため、全面マスク着用省略可能エリアに設定(5/30~)。汚染水を取り扱わないタンク建設作業に限り、使い捨て式防じんマスクを着用可(図7参照)。

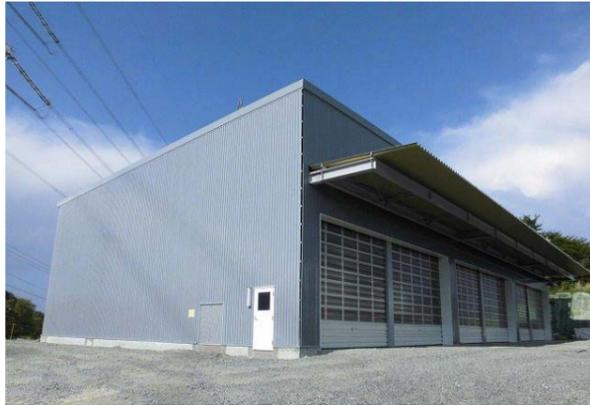
図8：車両整備場 外観

- ・ 構内専用車両の整備を目的として、構内に車両整備場を設置（6/1より営業開始）（図8参照）。
- ・ 食生活の改善・充実を目的として、大熊町大川原地区に3,000食規模の食事を提供可能な福島給食センターをH26年度末までに設置予定。5/29に起工式を開催（図9参照）。

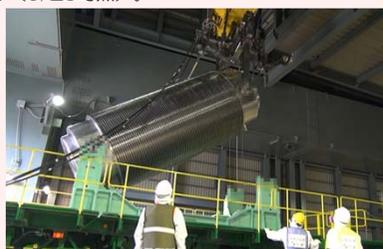
構内用輸送容器のトレーラへの積み込み

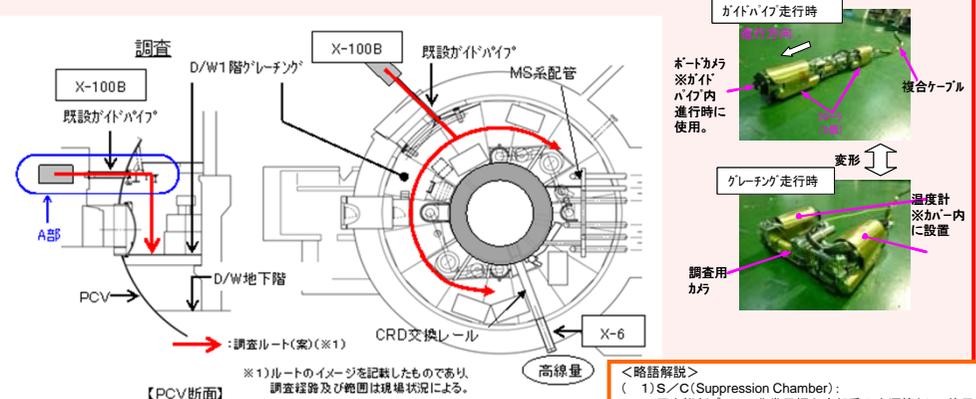
格納容器内調査ルート(計画案)

- ・狭隘なアクセスロ(内径φ100mm)から格納容器内へ進入し、グレーチング上を安定走行可能な形状変形機構を有するクローラ型装置を開発中であり、2014年度下期に現場での実証を計画。

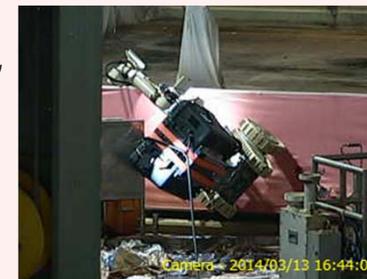
遠隔操作ロボット転倒状況

- ・原子炉建屋5階の汚染状況を調査するため、建屋屋上に孔を開け調査装置(ガンマカメラ、線量計、光学カメラ)を吊り下ろす。また、遠隔操作ロボットにて、5階床面のコアサンプルを採取する。
- ・床面コアサンプル採取用ロボットの動線確保のため、遠隔操作ロボットを用いてオペレーティングフロア(※6)内のフェンス等の撤去作業を実施(3/13、14)。
- ・作業中にロボットが転倒し、バッテリー残量がなくなったため当該ロボットの回収を断念。フェンス撤去作業が完了しアクセス可能な範囲内でコアを採取(3/20~26)。

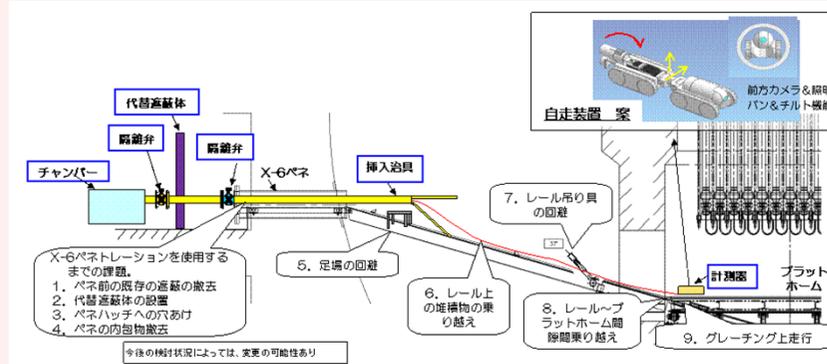
格納容器内調査の課題および装置構成(計画案)

- ・2013年8月に実施したCRDレール状況調査で確認された課題を踏まえ、調査工法および装置設計を進めており2014年度下期に現場実証を計画。

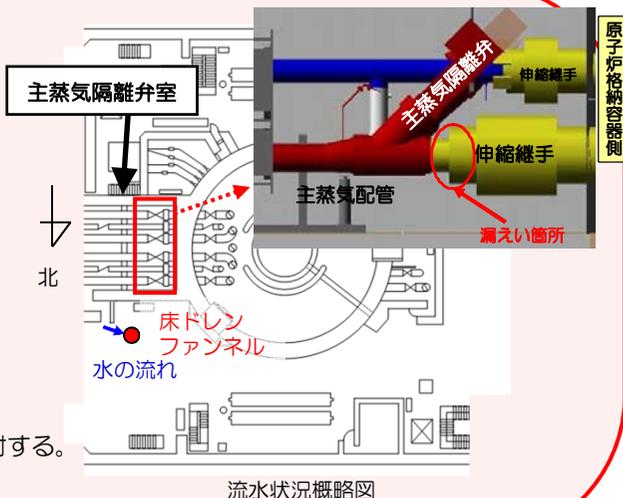
3号機原子炉建屋1階北東エリアの主蒸気隔離弁室の扉付近から、近隣の床ドレンファンネル（排水口）に向かって水が流れていることを1/18に確認。排水口は原子炉建屋地下階につながっており、建屋外への漏えいはない。

3号機で、格納容器からの漏えい箇所が判明したのは初めてであり、今回の映像から、漏えい量の評価を行うとともに、追加調査の可否を検討する。また、本調査結果をPCV止水・補修方法の検討に活用する。

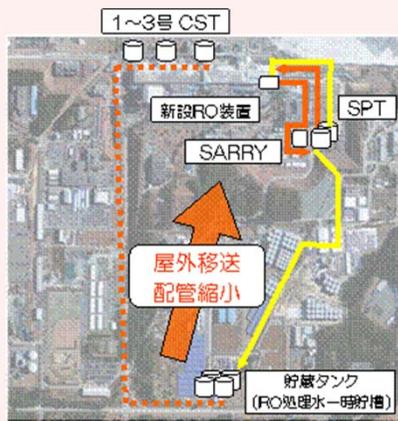
- 3号機CSTを水源とする原子炉注水系の運用を開始し(2013/7/5~)、従来に比べて、屋外に敷設しているライン長が縮小されることに加え、水源の保有水量の増加、耐震性向上等、原子炉注水系の信頼性が向上した。
- 2014年度末までにRO装置を建屋内に新設することにより、炉注水のループ(循環ループ)は約3kmから約0.8km*に縮小：汚染水移送配管全体は、余剰水の高台への移送ライン(約1.3km)を含め、約2.1km

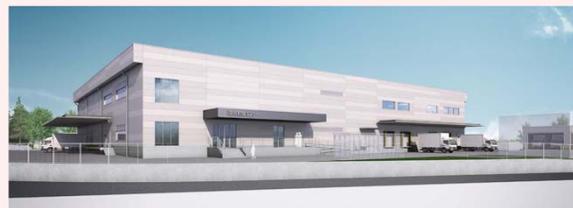
食生活の改善・充実を目的として、大熊町大川原地区に3,000食規模の食事を提供可能な福島給食センターをH26年度末までに設置予定。5/29に起工式を開催。

福島給食センター イメージ図

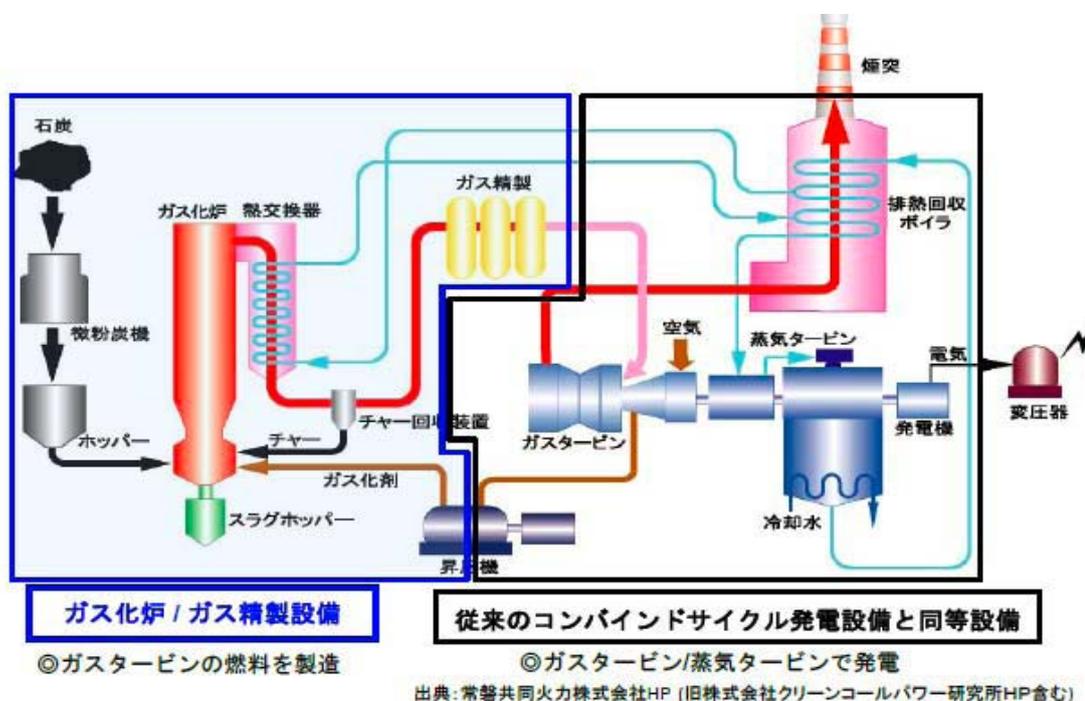
A1. IGCC（石炭ガス化複合発電）は、石炭をガス化、精製したクリーンなガスをコンバインドサイクル（ガスタービンと蒸気タービンの組み合わせ）で発電する方式です。

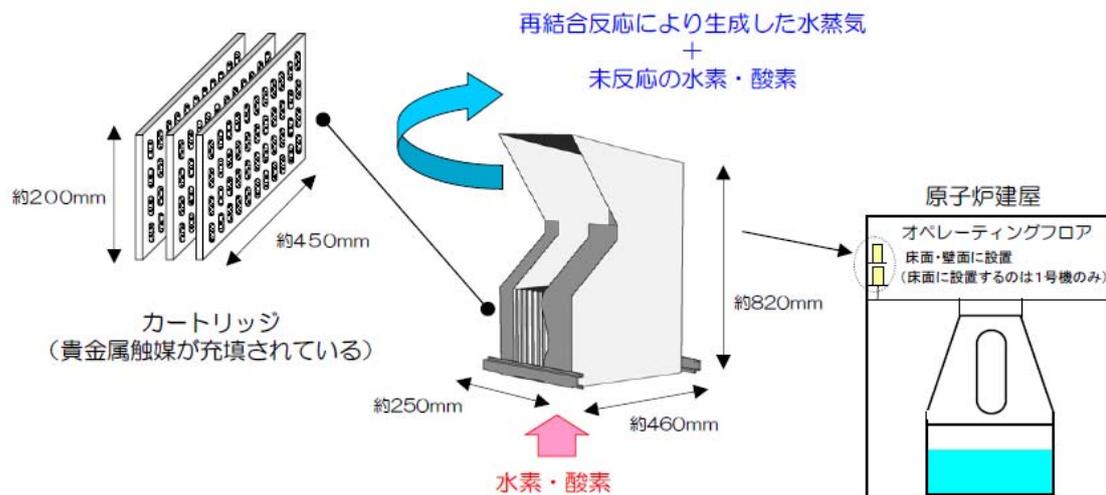
原子炉建屋水素処理設備(PAR)

A 2. 水素処理設備とは、津波など、何らかの原因によって原子炉の冷却に失敗し、燃料が高温になって、原子炉の水と燃料被覆管のジルコニウムが反応して水素が発生し、これが原子炉建屋オペレーティングフロアに漏えいした場合に、触媒の働きによりこの水素を処理して、水素濃度の上昇を抑制することで水素爆発のリスクを低減するために設置する設備です。

※PAR:Passive Autocatalytic Recombiner

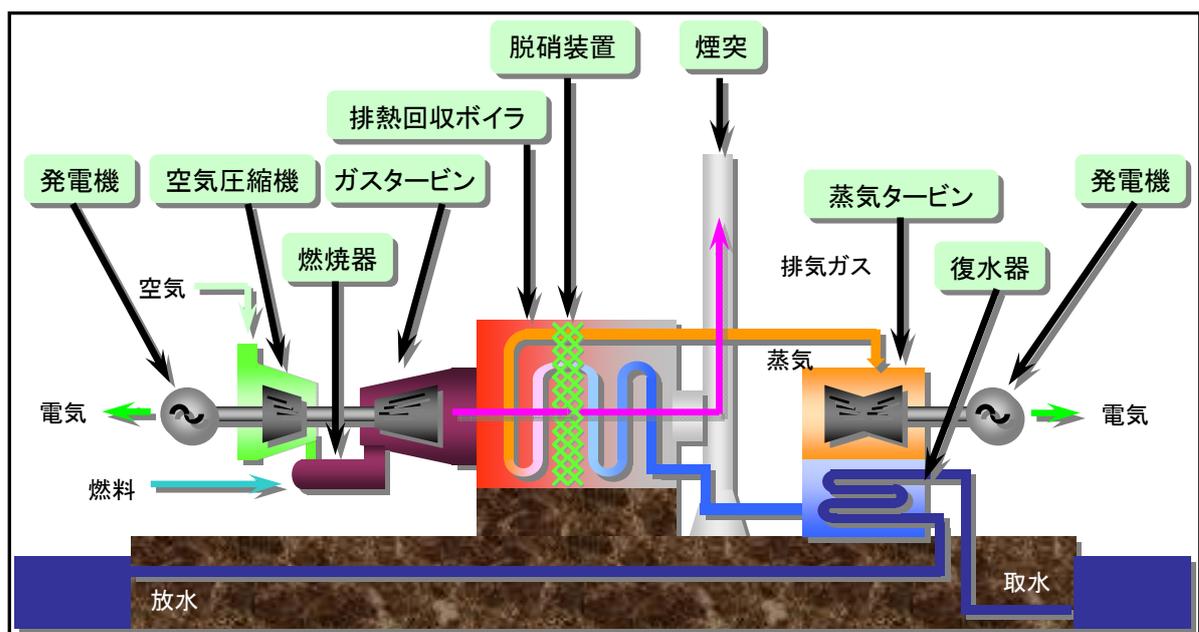
＜コンバインドサイクル発電設備の概念図＞

A 3. コンバインドサイクル発電方式への変更とは、ガスタービン発電設備に対して排熱回収ボイラ、蒸気タービンおよび発電機などを追加設置するもので、これによりガスタービンの排熱を有効利用し、新たな発電用燃料を使用せず出力を増加させ、熱効率の向上を図ることができます。
また、排熱回収ボイラに併設される排煙脱硝装置により、運転時に発生する窒素酸化物の排出量を抑制し、環境負荷の低減を図ることができます。

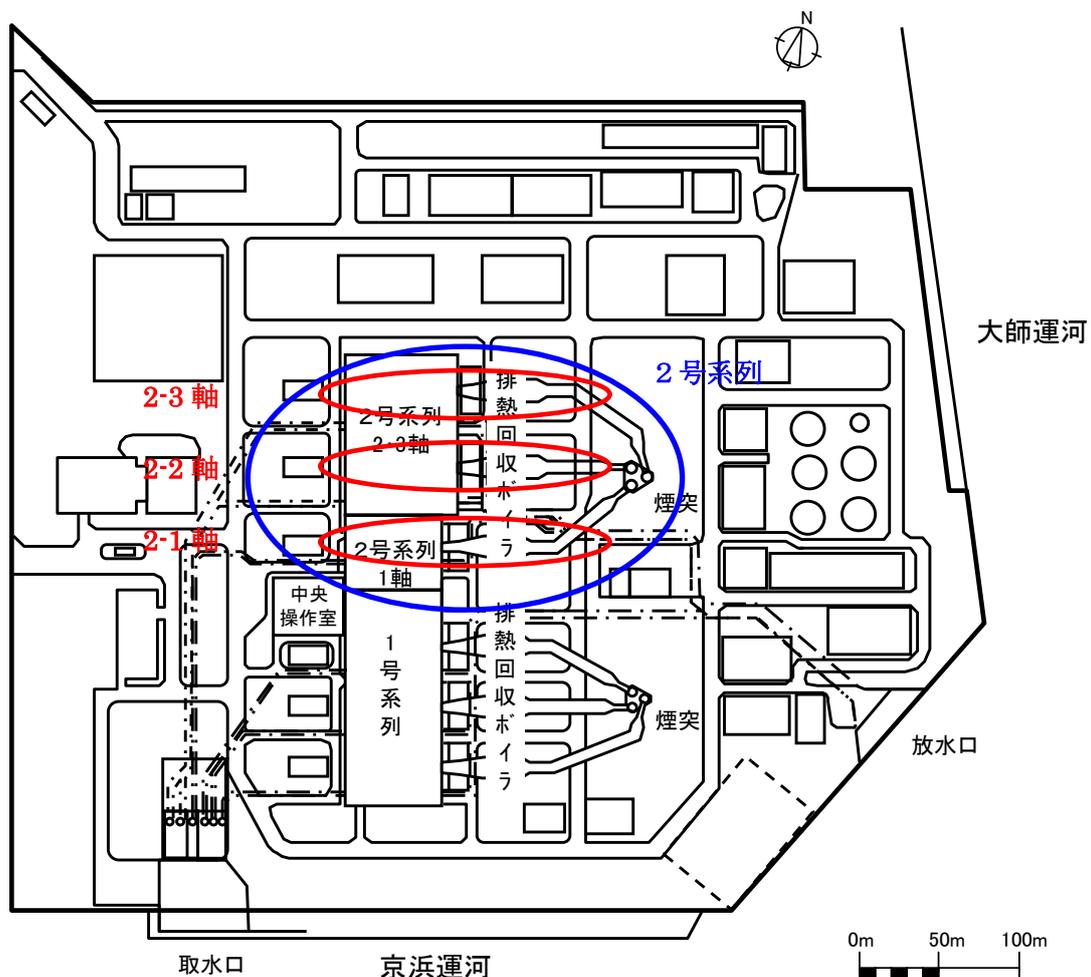
A 4. コンバインドサイクル発電とは、Q 3の回答の通り、ガスタービンと蒸気タービンとを組み合わせたもので、ガスタービンから排出された高温の排ガスを再利用して蒸気を作り、蒸気タービンをも回転させて発電するものです。ガスタービンと蒸気タービンをセットにしたものが「軸」であり、川崎火力発電所 2号系列については、3つの軸によって1つの系列が構成されています。

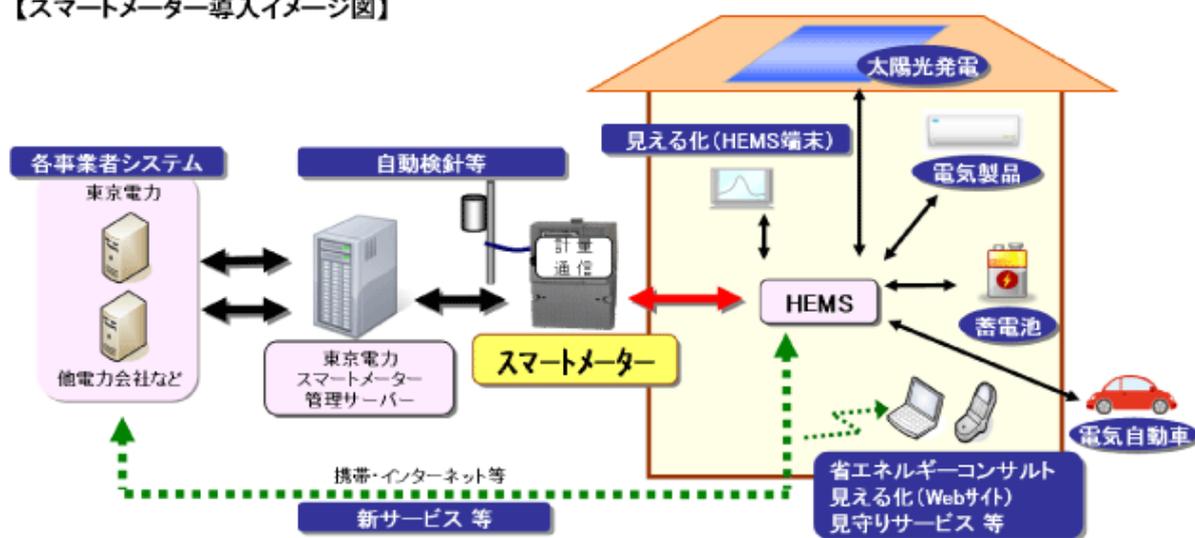
【スマートメーター導入イメージ図】

A5. スマートメーターは、毎月の検針業務の自動化やHEMS（住宅のエネルギーを管理・制御する機器）等を通じた電気使用状況の見える化を可能にする電力量計です。

スマートメーターの導入により、電気料金メニューの多様化や社会全体の省エネ化への寄与、電力供給における将来的な設備投資の抑制等が期待されており、当社サービス区域全てのお客さまへの設置を予定しています。
