特別事業計画の変更の認定について

2017年5月18日
東京電力ホールディングス株式会社

柏崎刈羽原子力発電所免震重要棟の審査対応問題と 新潟県におけるご説明に関するご報告(概要)

東京電力HD(株)の古安田層の年代評価について

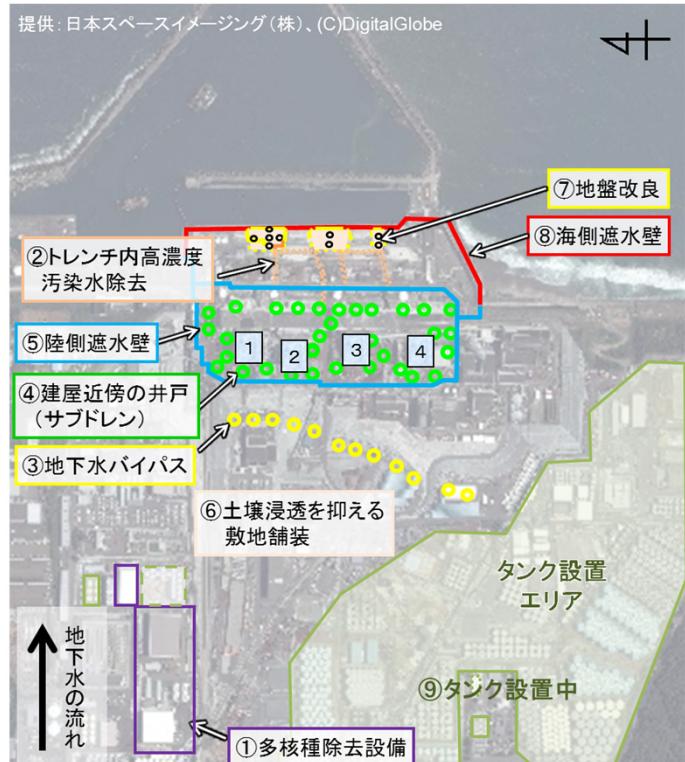
「汚染水対策」の3つの基本方針と主な作業項目

～汚染水対策は、下記の3つの基本方針に基づき進めています～

方針1. 汚染源を取り除く

- ①多核種除去設備等による汚染水浄化
- ②トレーンチ(注3)内の汚染水除去
(注3)配管などが入った地下トンネル。

方針2. 汚染源に水を近づけない

- ③地下水バイパスによる地下水汲み上げ
- ④建屋近傍の井戸での地下水汲み上げ
- ⑤凍土方式の陸側遮水壁の設置
- ⑥雨水の土壤浸透を抑える敷地舗装

方針3. 汚染水を漏らさない

- ⑦水ガラスによる地盤改良
- ⑧海側遮水壁の設置
- ⑨タンクの増設 (溶接型へのリプレイス等)

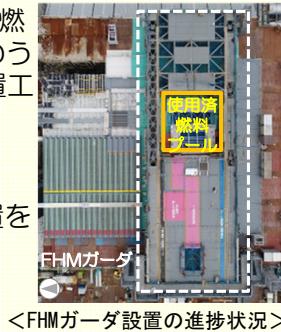
3号機燃料取り出し用カバー設置工事の進捗

3号機の燃料取り出しに向け、燃料取り出し用カバー等設置工事のうち、FHMガーダ※・作業床の設置工事が順調に進んでいます。

FHMガーダ・作業床の設置後、走行レールの設置・調整を進め、2017年夏頃にドーム屋根の設置を開始する予定です。

※：門型架構を構成する水平部材。同ガーダ上にレールを取り付け、燃料取扱機およびクレーンが走行。

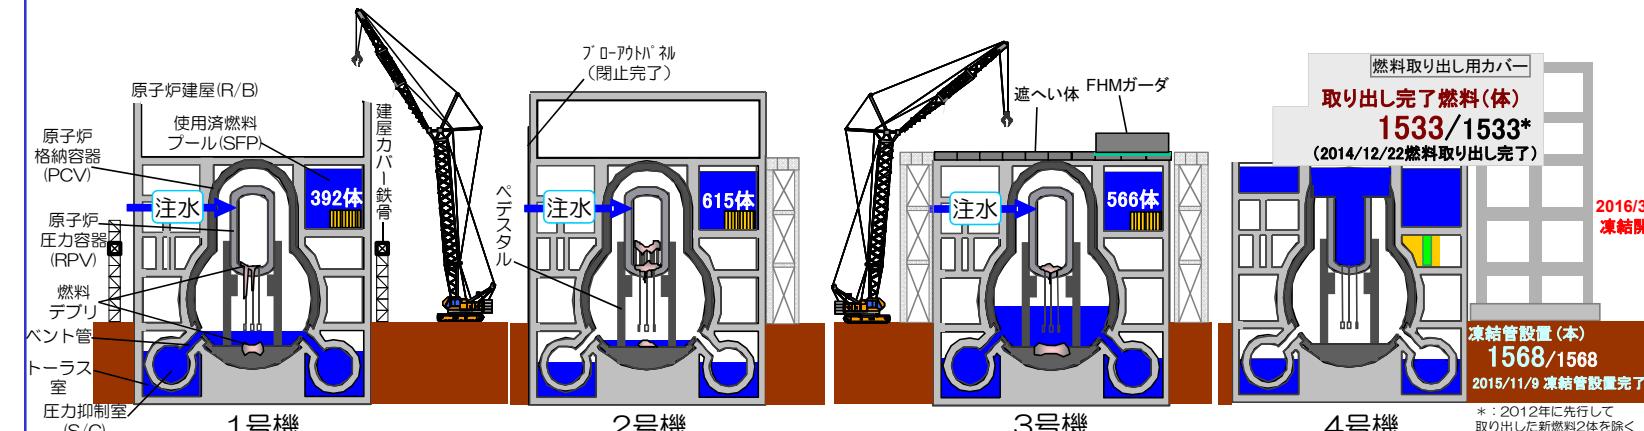
3号機原子炉格納容器(PCV)内部調査

3号機は1,2号機に比べPCV内水位が高いことから、水中遊泳式遠隔調査装置を用いて、今後のデブリ取り出しに必要な情報を取得するため、ペデスタル※内の調査を2017年の夏頃に実施する予定です。

※：原子炉圧力容器を支える基礎

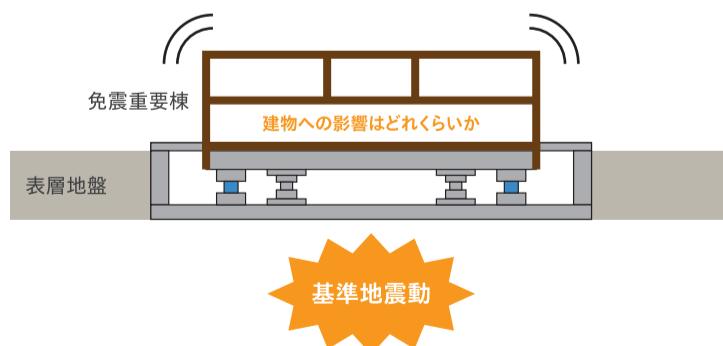
● 2013年解析（直接建物に揺れを伝える試算）

2013年の解析は新規制基準^(※1)の審査対応のためのもので、7つの基準地震動^(※2)のうち5つで耐えられないという結果でした。……①

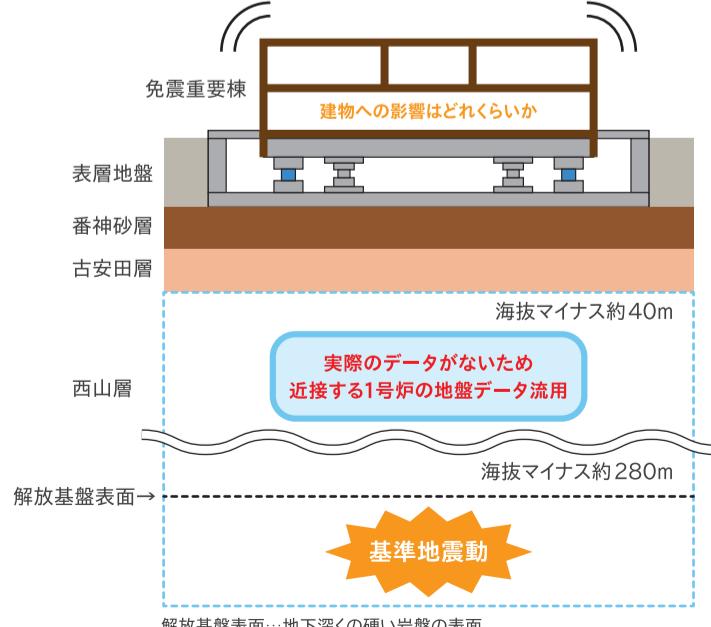
● 2014年解析（地盤の影響を加味して建物に揺れを伝える試算）

一方、2014年の解析は地盤改良を含めた耐震補強策を検討するために実施しました。その結果は7つの基準地震動の全てに耐えられないというものでしたが、深い地盤のデータがなかったため、近接する1号炉原子炉建屋下のデータを流用するなど、技術的な問題がありました。……②

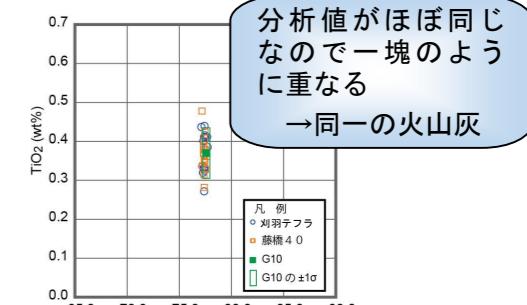
火山灰の分析結果の例。刈羽テフラ、藤橋40、G10 いずれも成分が一致し、同じ火山灰と考えられる。

①当社は、火山灰の分析を行い、刈羽テフラと藤橋40および青森県下北沖の火山灰G10が、同一の火山灰であることを確認しました。

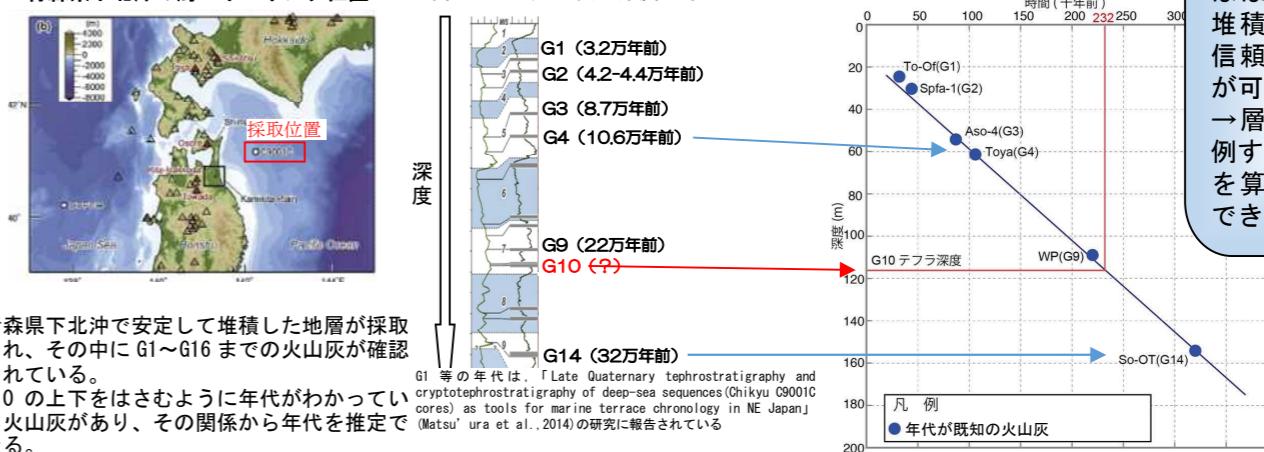
青森県下北沖で安定して堆積した地層が採取され、その中にG1~G16までの火山灰が確認されている。
G10の上下をはさむように年代がわかっている火山灰があり、その関係から年代を推定できる（Matsu'ura et al., 2014）。

②G10が確認された箇所は深い海であるため、過去の堆積がきれいに残っています。それを分析した結果、約20万年前の火山灰と評価しています。従って、刈羽テフラも約20万年前※と考えています。

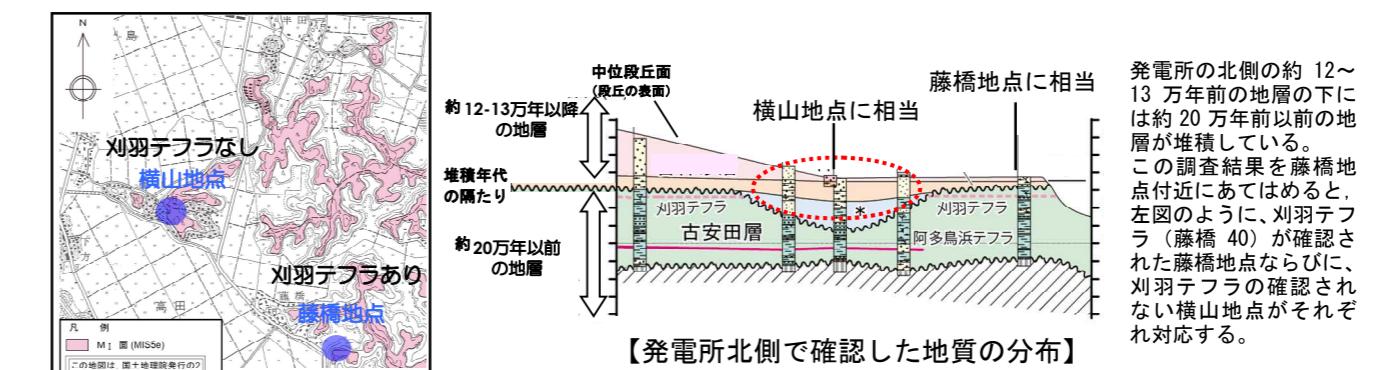
当社がボーリング調査を実施した横山地点では刈羽テフラはみつかっていない。

③当社の発電所近傍におけるボーリング調査の結果、刈羽テフラは、中位段丘面を形成する約13万年前の地層には分布していないことを確認しています。
さらに、中位段丘面を形成する地層と、刈羽テフラのある古安田層との間には、長年の侵食などにより、堆積した年代に隔たり※（年代が飛んでいる）があることも確認されています。

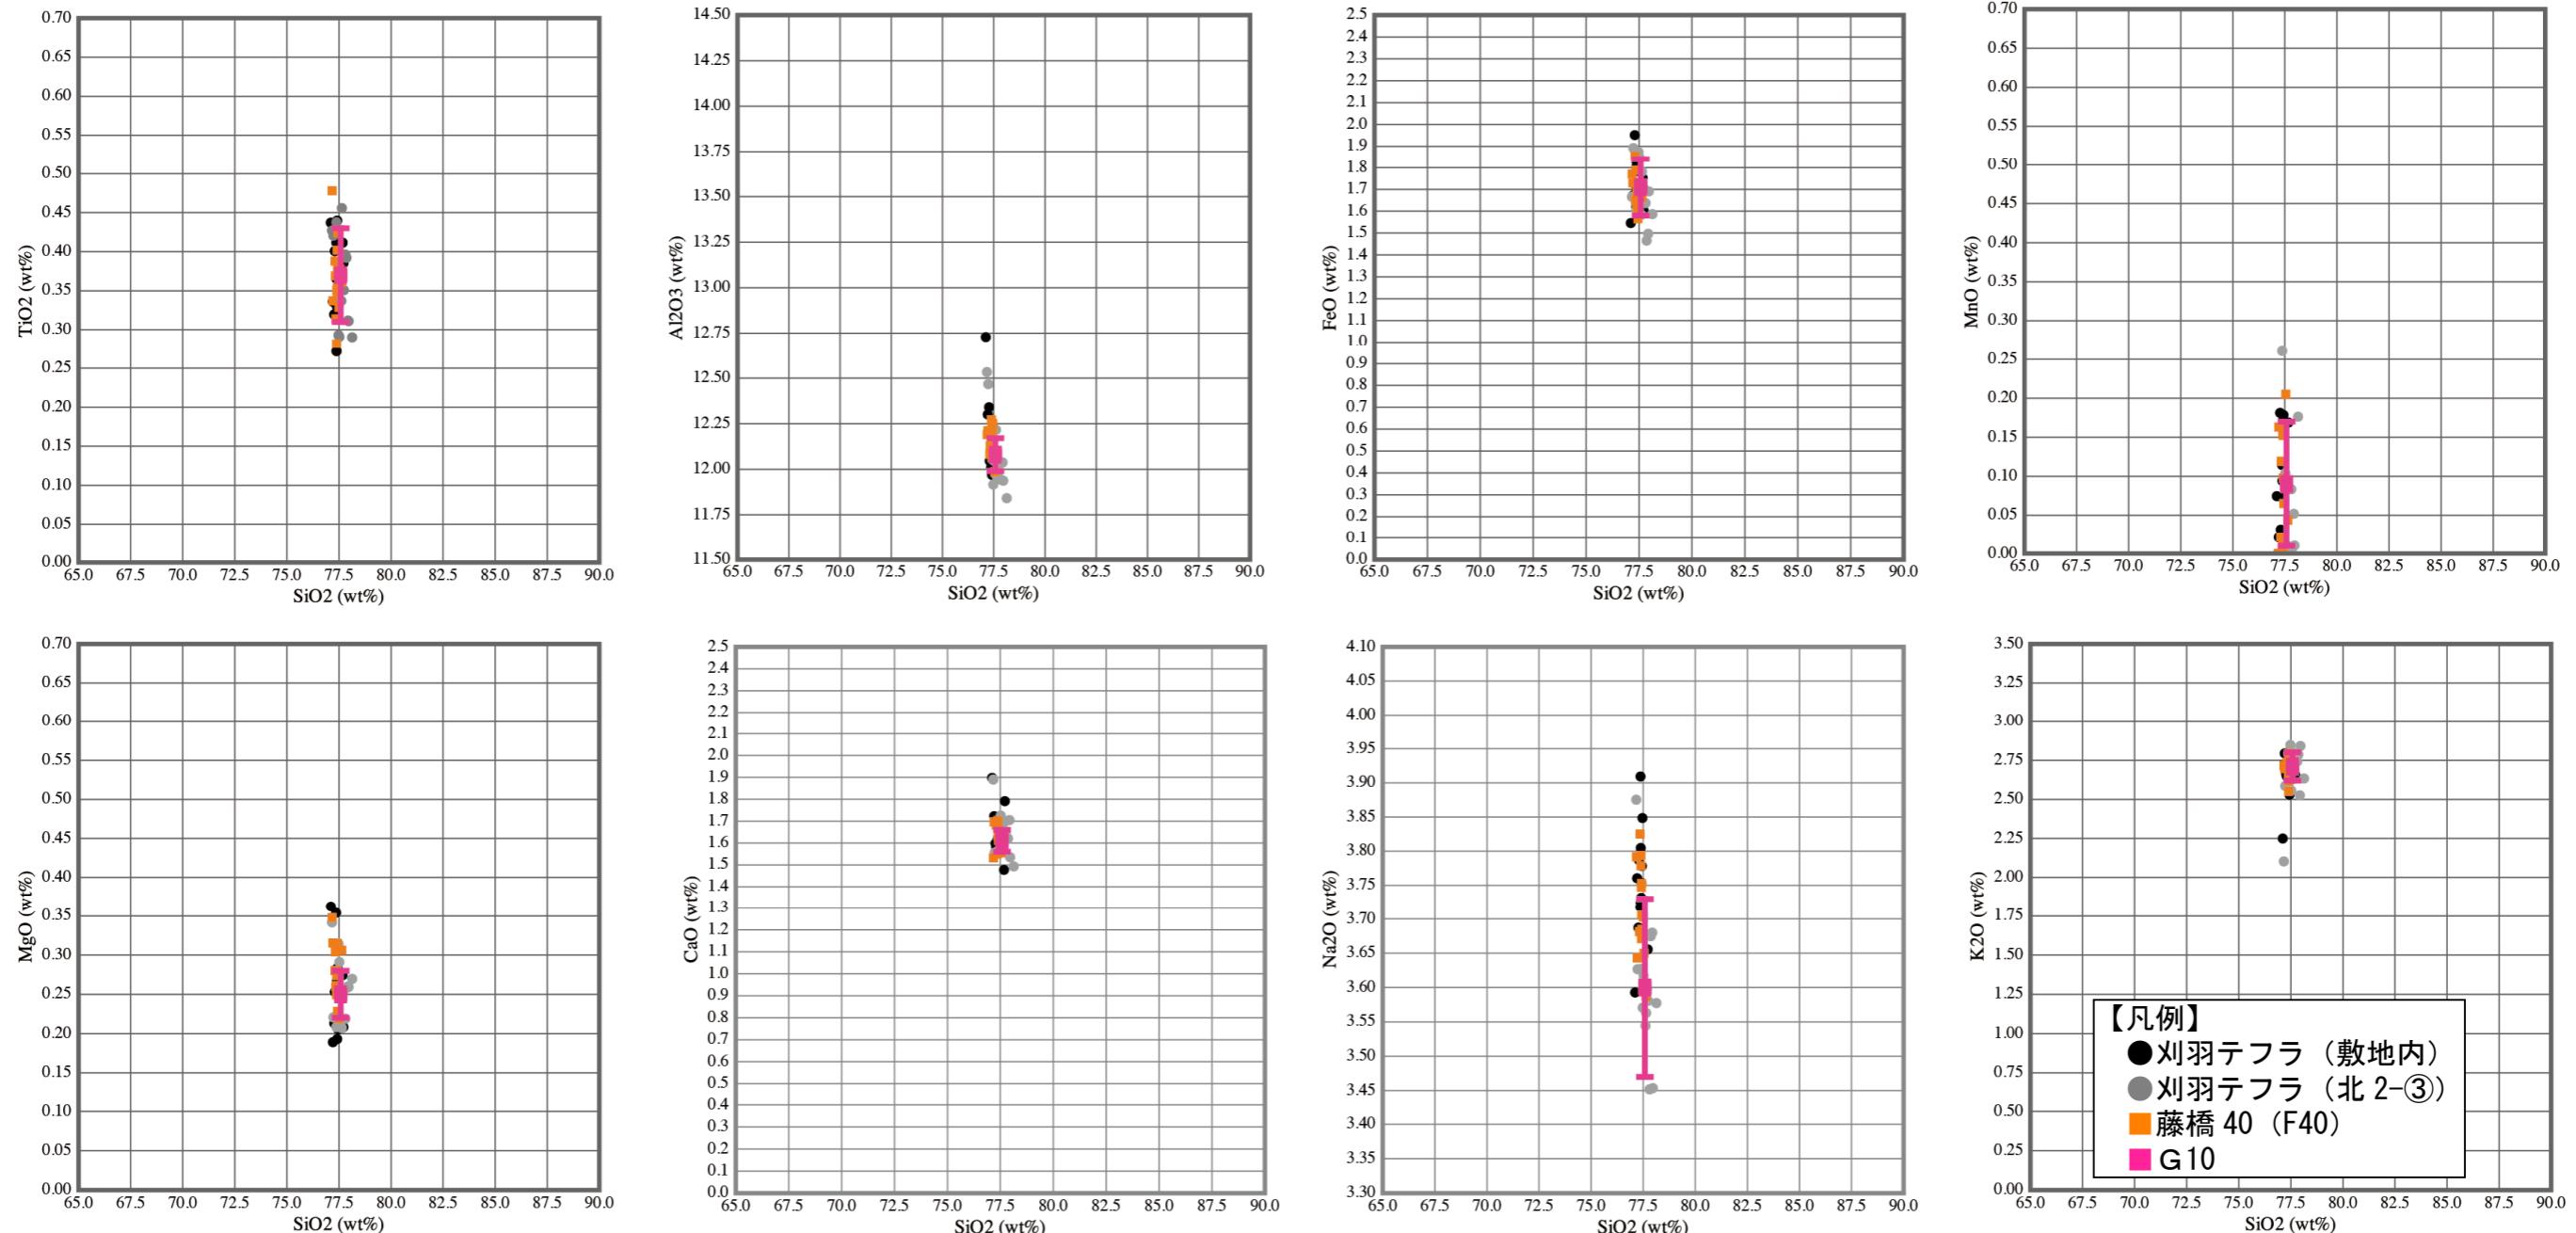
剣羽テフラ、藤橋40及びG10テフラの主成分組成の比較

- 図は、各火山灰に含まれている火山ガラスを構成する主な成分 (SiO_2 (二酸化ケイ素)、 TiO_2 (二酸化チタン) など9種類) が、どんな割合で含まれているかを調べた結果を整理したものです。
- 一般的には、各成分が概ね同じ割合で含まれていれば、同一の火山灰と見なすことができます。
- 火山灰の主成分分析によると、藤橋40は剣羽テフラとG10に一致することから、剣羽テフラ、藤橋40、G10は同じ火山灰と考えられます。

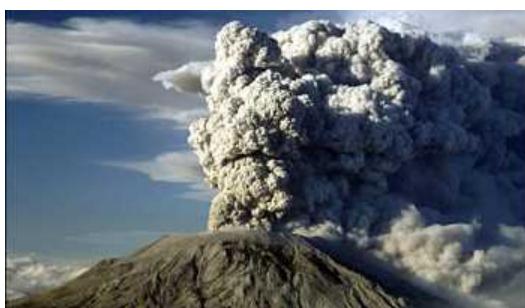
セント・ヘレンズ山の噴火
Naturalis Historia のHPより
(<https://thenaturalhistorian.com/2012/05/04/toba-tuff-adam-super-volcano-flood-geology/>)

- 火山が噴火すると広い範囲に火山灰が降り、噴火年代は広く研究されています。
 - 年代がわかっている火山灰が地層に含まれていれば、その地層の堆積時期を推定する重要な指標となります。

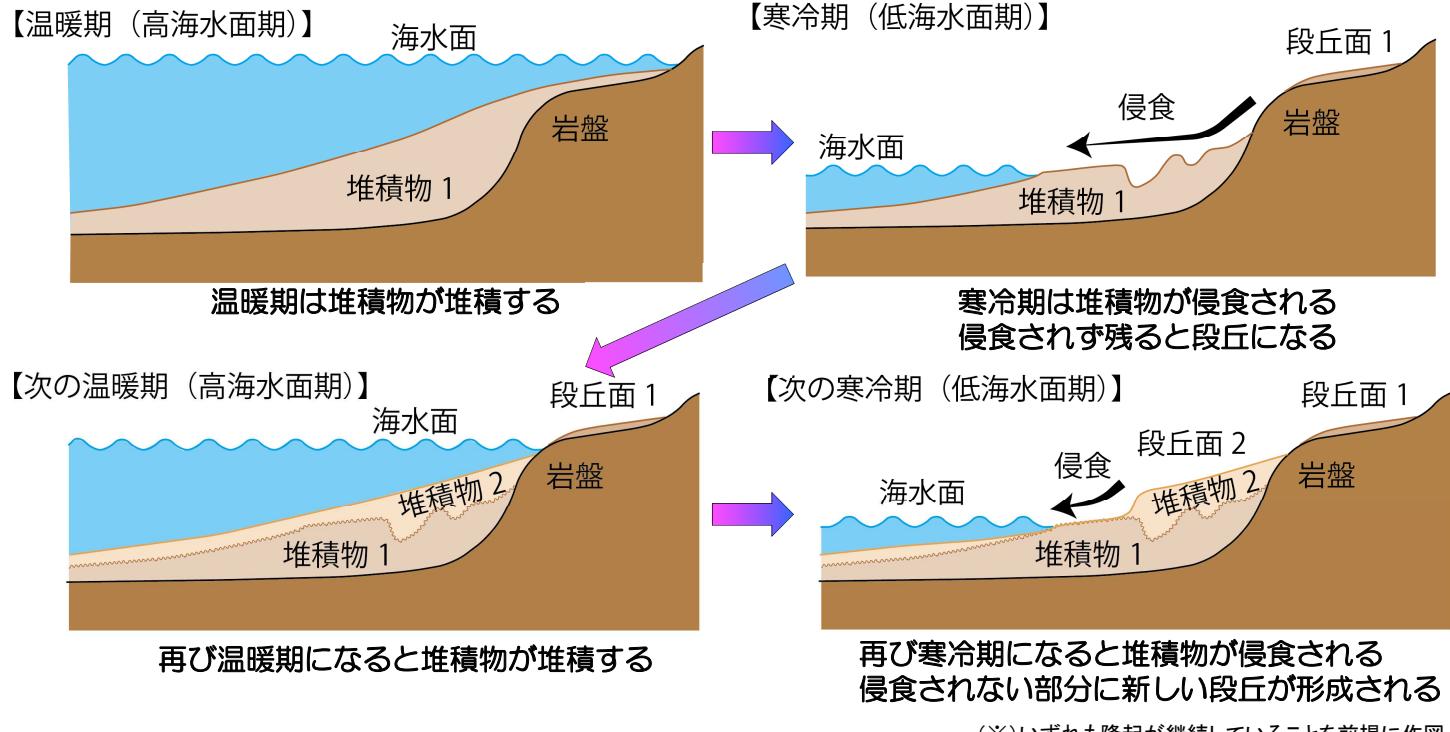
- 温暖期には海面は上昇し、寒冷期は海面が下降します。
- この海面の繰り返しにより、段丘が形成されます。
- 段丘の高さから、ある程度地層の年代を推測する方法があります。

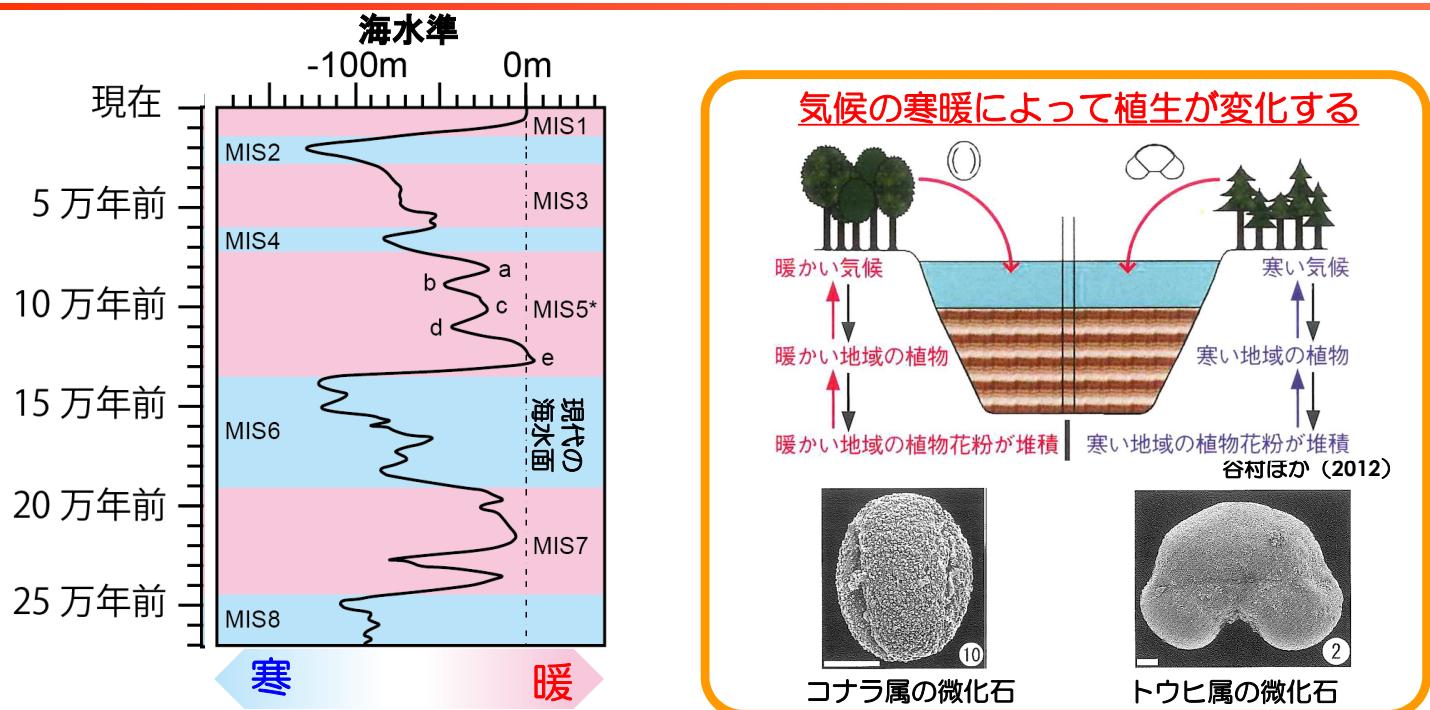
- 花粉を深度方向に連続的に分析することで、その地層が堆積した時期の気候の変化をおおよそ推定できます。
- また、大きな時代間隙があると植生が変わる可能性があるため、堆積物が連続的に堆積したかどうかの手がかりになります。

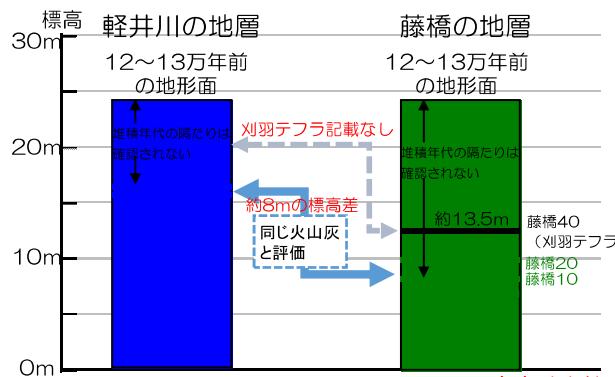
図1 軽井川・藤橋の地層(研究会のご指摘)

- 軽井川地点の地層において、藤橋10・20(藤橋40の下にある火山灰)と同じ火山灰を新たに確認。
- 軽井川の地層には堆積年代の隔たりがなく、藤橋の地層に堆積年代の隔たりがあるとする東電の主張は、検証無き解釈にすぎない。

- 研究会のご指摘は、藤橋と軽井川の地層に同じ火山灰が分布することを根拠にしていると考えられる。
- しかし、①分布標高に約8mの落差がある、②軽井川の地層には刈羽テフラの記載がない、などのことから、これらを同じ火山灰であると断定することは難しいのではないか。
- 東京電力は、発電所やその周辺でボーリングを1,000本以上、火山灰の分析を100試料以上、花粉化石等の分析を1,500試料以上実施するなど、総合的に地層の年代評価を実施している。(詳細は平成29年4月27日お知らせ済み)

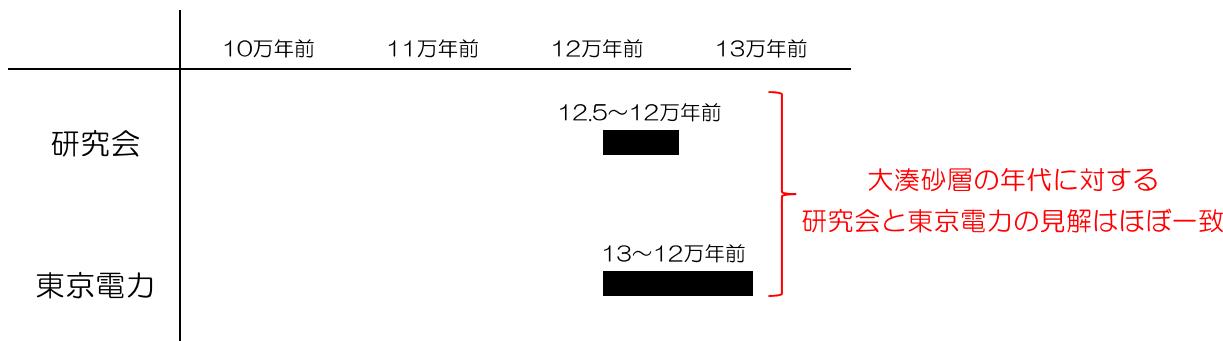
図3 大湊砂層の年代に対する考え方

- 大湊砂層は13~12万年前の堆積物と考えており、研究会の見解とほぼ変わらない。
- なお、火山灰の評価では千年単位の誤差は一般的。

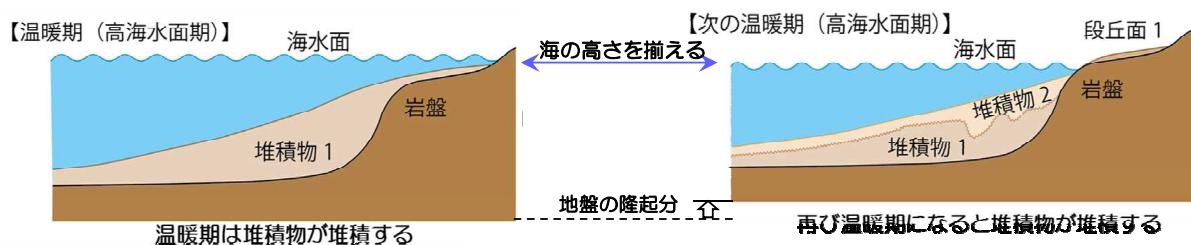
図4 これまでの作図における地盤隆起

- 段丘の形成過程図は、地盤の隆起を考慮して作成している。
- ご指摘を踏まえ、今後は、地盤の隆起を図示するか、「地盤の隆起を考慮した」旨を明記する。
