## 第176回「地域の会」定例会資料〔前回定例会以降の動き〕

柏崎刈羽原子力発電所で火花・異臭の発生について (第1報)

柏崎刈羽原子力発電所構内  
荒浜側水処理建屋(非管理区域)の外壁のはがれについて

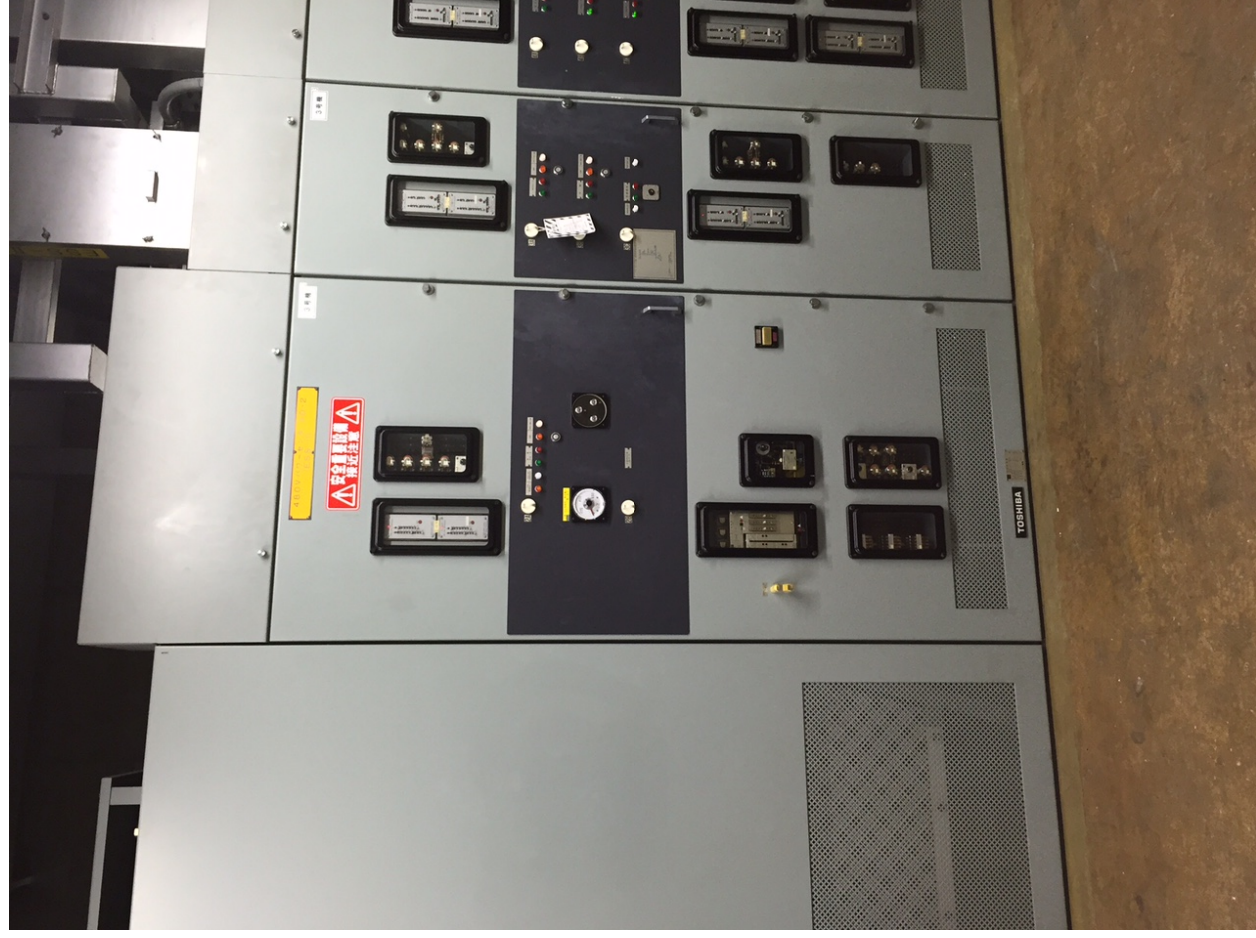
＜参考＞扉を閉めた状態

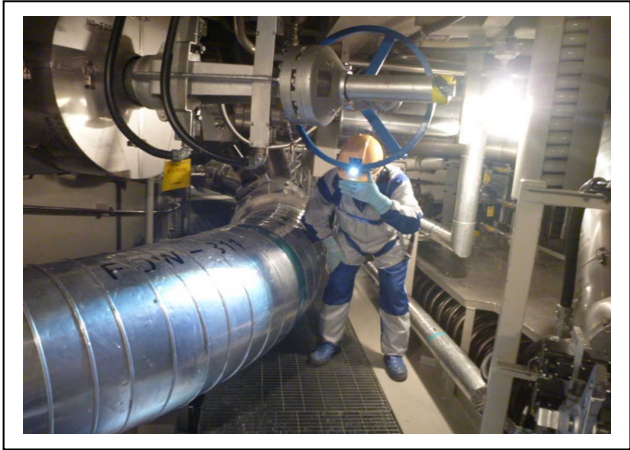
号機	5号機	
件名	原子炉建屋原子炉格納容器内（管理区域）におけるけが人発生について	
不適合の概要	<p>2018年1月16日午後5時54分頃、5号機原子炉建屋原子炉格納容器内において、作業現場へ移動中の協力企業作業員が経路上にある配管をくぐろうと腰を屈めながら前進したところ、その先にある弁ハンドルに頭部を強打し、転倒しました。その後、右手のしびれを訴えていることから、救急車を要請し病院へ搬送しました。</p> <p>本人には意識はあり、身体汚染はありません。</p> <div data-bbox="600 1090 1232 1538" style="text-align: center;">

</div> <p style="text-align: center;">現場イメージ</p>	
安全上の重要度／損傷の程度	<p>&lt;安全上の重要度&gt;</p> <p>安全上重要な機器等 / <span style="border: 1px solid black; border-radius: 50%; padding: 2px;">その他</span></p>	<p>&lt;損傷の程度&gt;</p> <p><input type="checkbox"/> 法令報告要</p> <p><input checked="" type="checkbox"/> 法令報告不要</p> <p><input type="checkbox"/> 調査・検討中</p>
対応状況	<p>診断の結果、中心性頸髄損傷と診断されました。</p> <p>今回の事例を踏まえ、作業に従事する関係者に事例周知し注意喚起を図るとともに、再発防止に努めてまいります。</p>

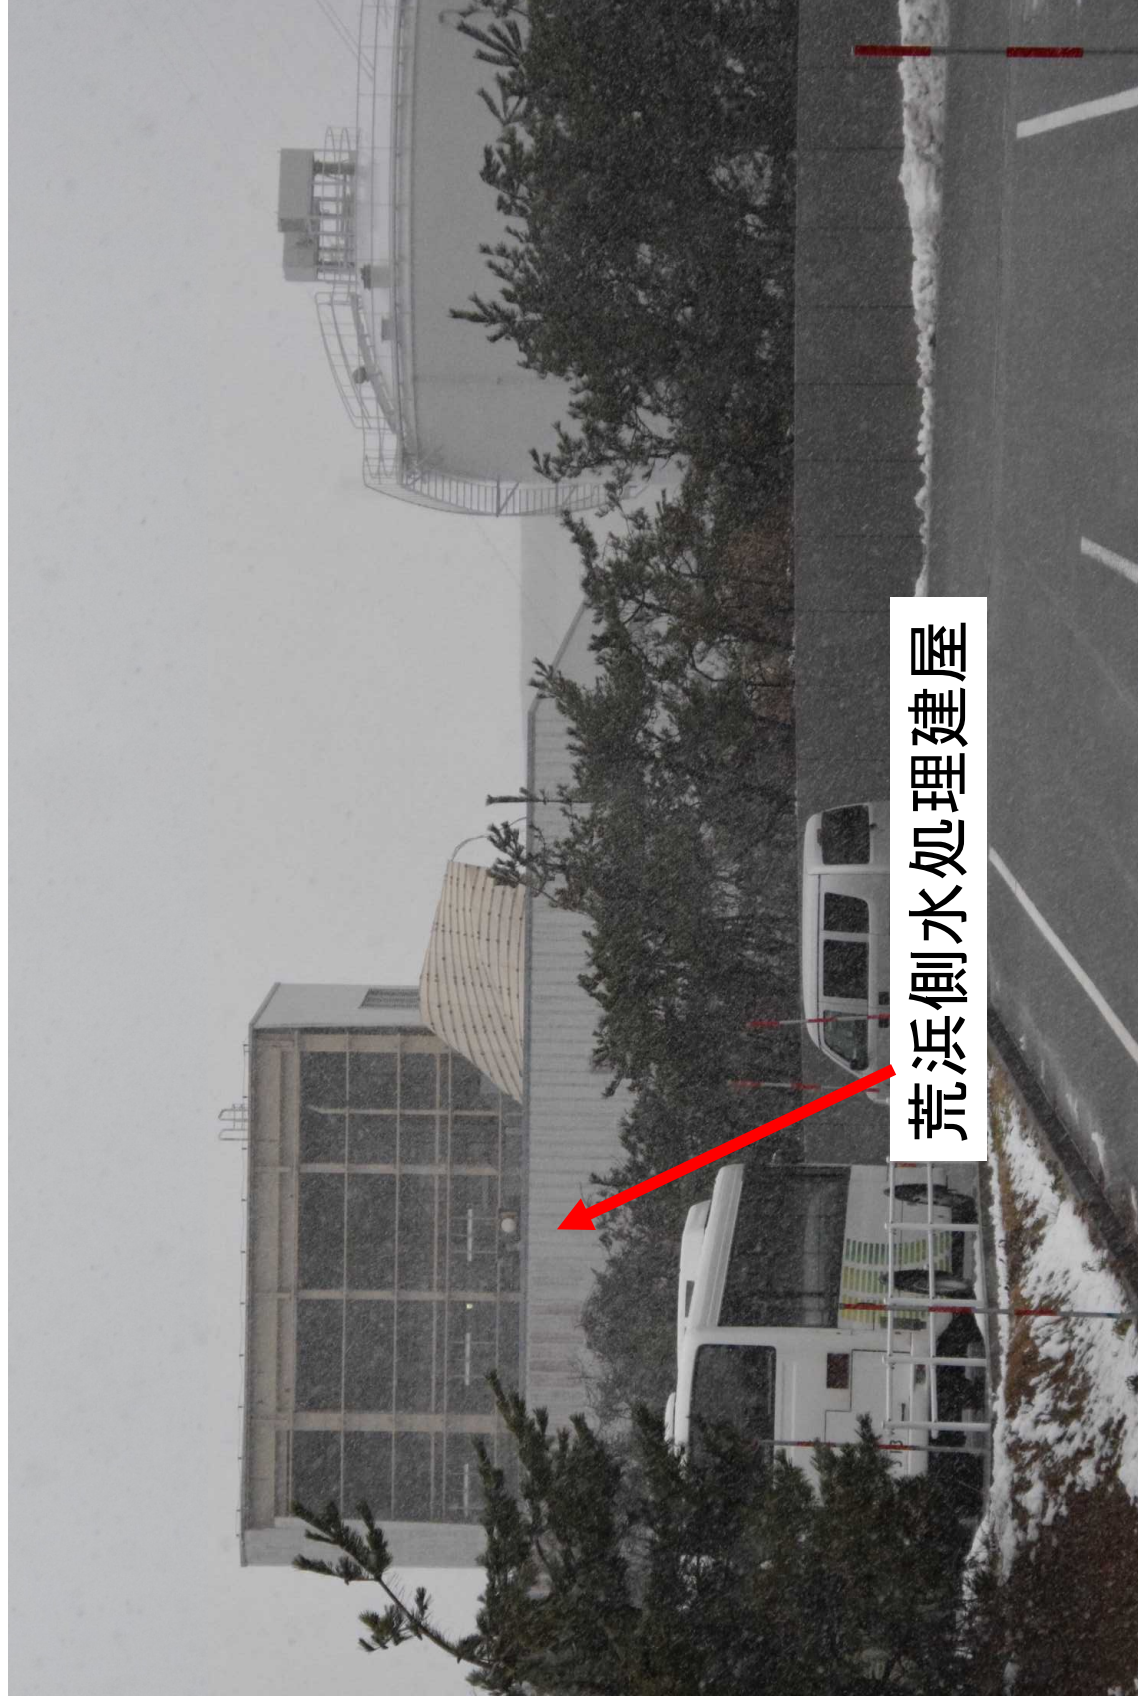
**【現場写真】荒浜側水処理建屋**

本日(1月23日)午後0時20分ごろ、荒浜側水処理建屋上部において、強風により外壁(鋼板)がはがれていることを確認しました。

午後1時現在、同建屋の南壁約7m×約10mがはがれ、建屋内に雨水が流入する状況となったため、建屋内の設備保護のための電源停止等の処置を実施いたしました。また、当該エリアへの立ち入りを制限するとともに、はがれた外壁を固縛する準備を進めています。

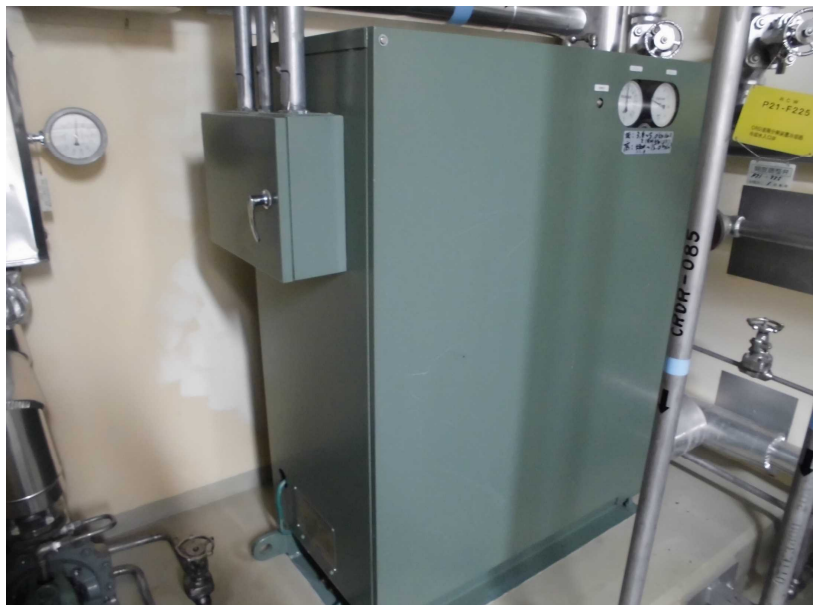
冷却装置

当該事象について、他設備でも類似事例がないか調査を実施し、本日、長岡地域振興局へ、現在の調査状況の中間報告を行いました。これまでの調査では、冷却装置やスポットクーラーなど46件の類似事例が確認されており、その内1件は定期点検も行われていないことが確認されました。(現時点で、1月23日に確認されたものを含め、計48件)

点検が行われていなかった設備については、速やかに簡易点検を行い異常のないことを確認しました。

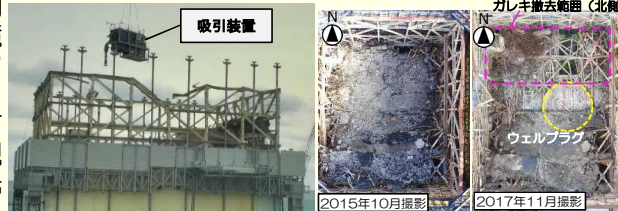
これまで、オペフロの調査で支障となる小ガレキについて、除去作業を実施してきましたが、今後は崩落した屋根等のガレキ撤去作業を実施します。

ガレキ撤去作業（1月22日撮影）
