第177回「地域の会」定例会資料〔前回定例会以降の動き〕

柏崎刈羽原子力発電所 3号機 中央制御室換気空調系ダクト 点検対象範囲図

柏崎刈羽原子力発電所 6 / 7号機の液状化影響の検討状況について

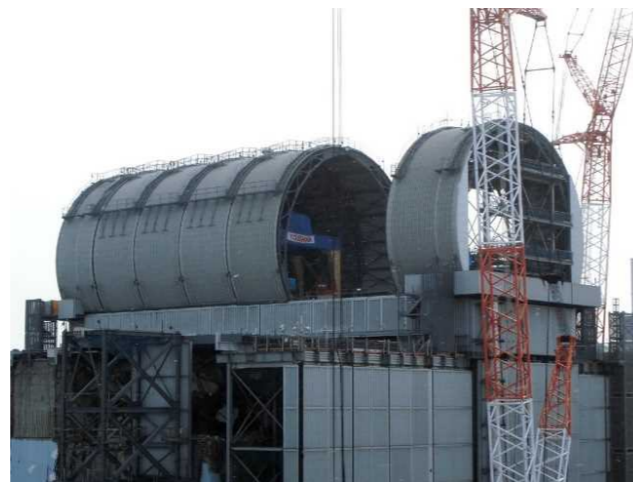
3号機使用済燃料プールからの燃料取り出しに向けて、原子炉建屋最上階に燃料取扱機（11月12日）、クレーン（11月20日）を設置し、12月20日にはドーム屋根の全8個のうち6個の設置を完了した。2018年度中頃の燃料取り出し開始を計画している。

3号機 燃料取り出し用ドーム屋根設置作業（12月12日）

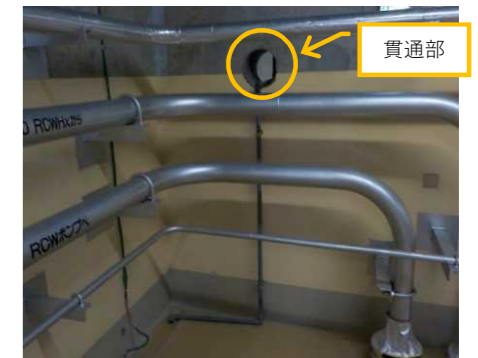
2号機において防火壁貫通部の防火処置未実施を2箇所確認したこと（2017年7月）を受け、全号機について点検した結果、同様の状態となっている貫通部が60箇所あることを確認したため（同年11月）、詳細調査を実施中。今後、詳細調査結果に基づき、防火処置未実施箇所については、速やかに是正するとともに、ケーブルの敷設問題を受けて2015年12月から適用しているエキスパート（社内専門家）による施工方法等の確認などの再発防止対策を確実に遂行する。

防火壁貫通部の防火処置未実施箇所（2号機原子炉建屋地階）
