第183回「地域の会」定例会資料〔前回定例会以降の動き〕

柏崎刈羽原子力発電所の安全対策工事 竜巻対策について

柏崎刈羽原子力発電所における 安全対策の取り組み状況について

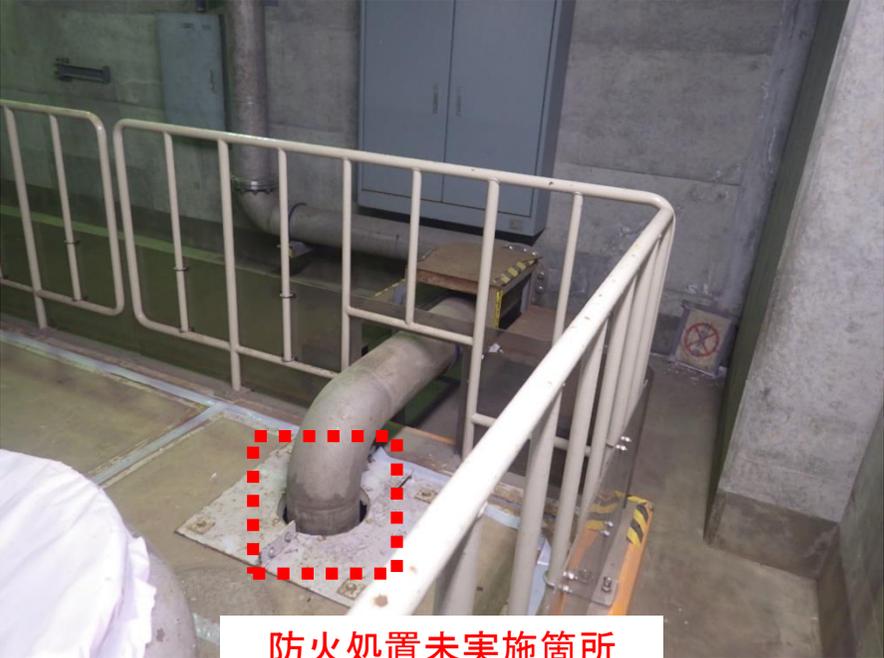
防火処置未実施箇所

7号機 タービン建屋1階 熱交換器エリア(非管理区域)

取水槽のベント管①

前回の公表（7月12日）以降、2箇所(7号機)の防火処置未実施箇所を確認しました。当該箇所については、準備が整い次第是正いたします。

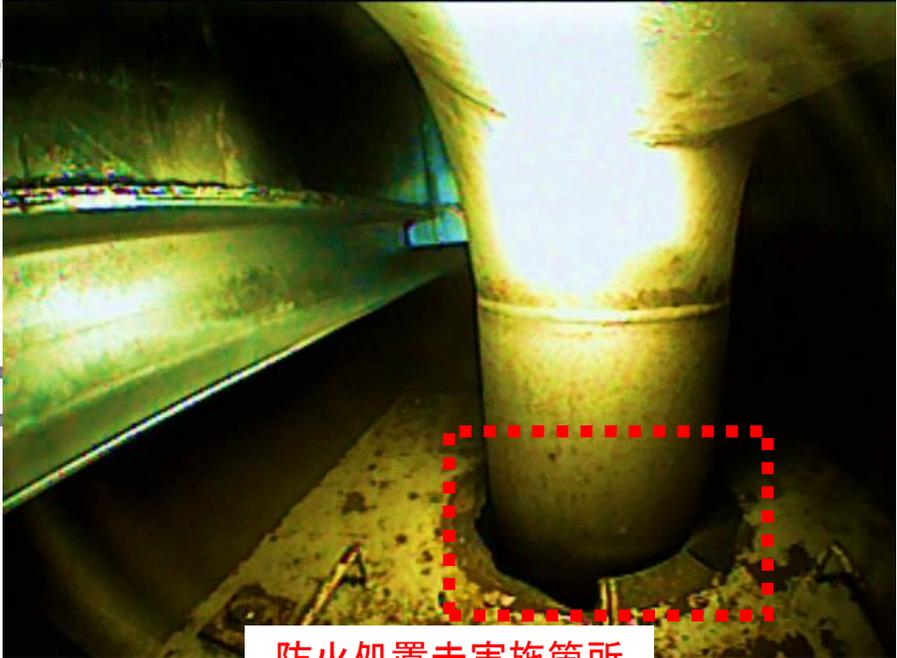
防火処置未実施箇所

取水槽のベント管②

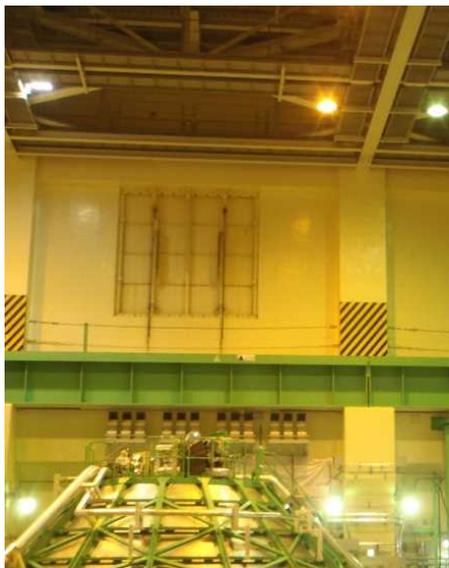
対策前

7号機原子炉建屋
ブローアウトパネル

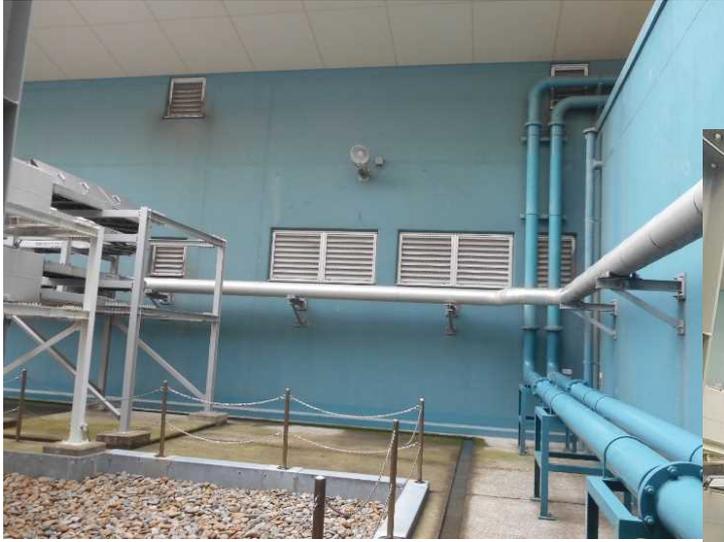
対策前

6号機コントロール建屋
中央制御室再循環送風機室

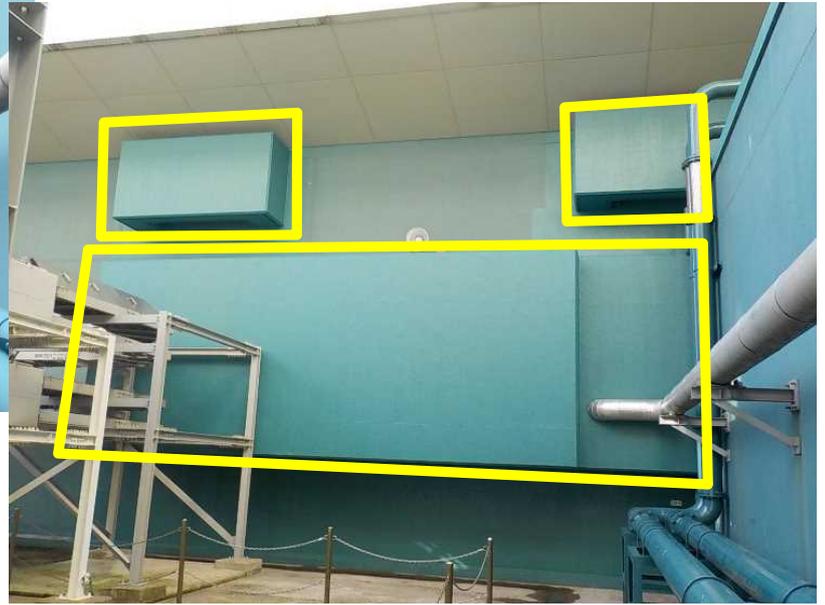
対策後

飛来物から空調機器を守るため空気取り入れ口等の外側に厚さ250mm以上のコンクリートフードを設置

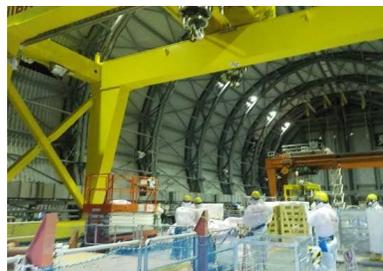
3号機 原子炉建屋オペレーティングフロアにおける試運転

また、3号機では、使用済燃料プールからの燃料の取り出しに向け、燃料取扱機、クレーン、全8個のドーム屋根の設置を完了しており、燃料取扱機の試運転を実施している。

5月11日にクレーン制御盤から異音が発生し、クレーンが停止し、制御盤内部にすずや損傷が確認された。調査の結果、制御盤内の保護装置の電圧設定が発電所の使用電圧と異なっていたため、回路に長時間電流が流れ、過熱し絶縁物の変形、短絡に至ったと判明した。電圧設定が誤っていたことや、これに先立ち2か月前から電圧設定の誤りを起因とする不具合が発生していたにもかかわらず原因究明が不十分だったことについては、メーカーや当社の品質管理上の問題があり、重要な教訓があると考えられるため、原因の深掘を進めていく。

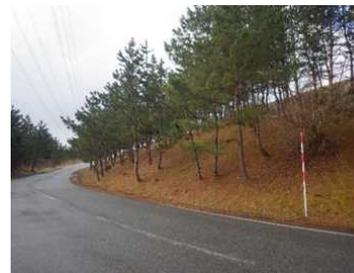
防火帯（整備前）

事務本館から5号機緊急時対策所への移動経路として、基準津波が到達しない十分に高い敷地（海拔12m以上）にアクセスルート（長さ約1.9km）を新設した（3月）。新設アクセスルートには、森林火災からの防護のため幅約20m以上の防火帯（全長1.6km）を設置。火災への耐性強化のためモルタル吹き付けとし、アスファルト舗装等による植生抑制を実施した（3月）。

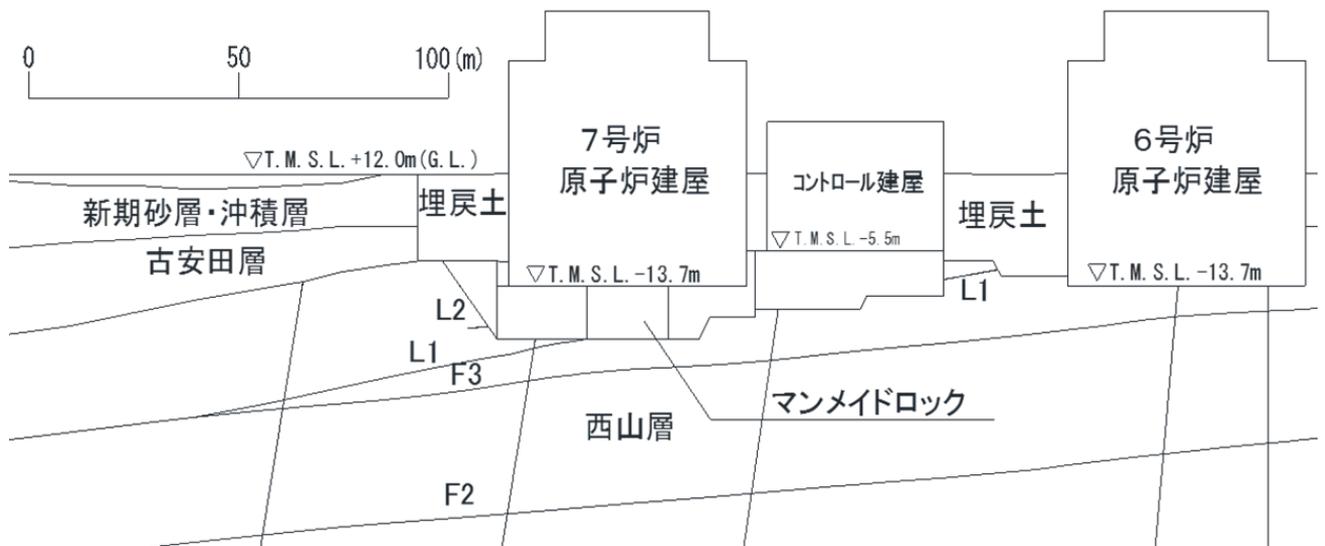
解析断面図

- 6号機の下は、基礎岩盤の状況を把握する調査坑とV2断層の調査坑の掘削跡をマンメイドロックで置き換えた状態になっています。
- 7月の定例会で示した断面図は、基礎地盤安定性検討におけるモデルを示したもので、7号機の建屋周りのマンメイドロックの置き換え状態がわかりやすいと考え説明に用いました。
- 6号機においては、①7号機と比較してマンメイドロックで置き換えた範囲が小さいこと
②マンメイドロックは西山層と同様かそれ以上の変形特性や強度特性を有していることから、解析モデル上は西山層（と同様）としております。
- なお、これまでの検討において、マンメイドロックの有無が評価に影響しないことを確認しています。

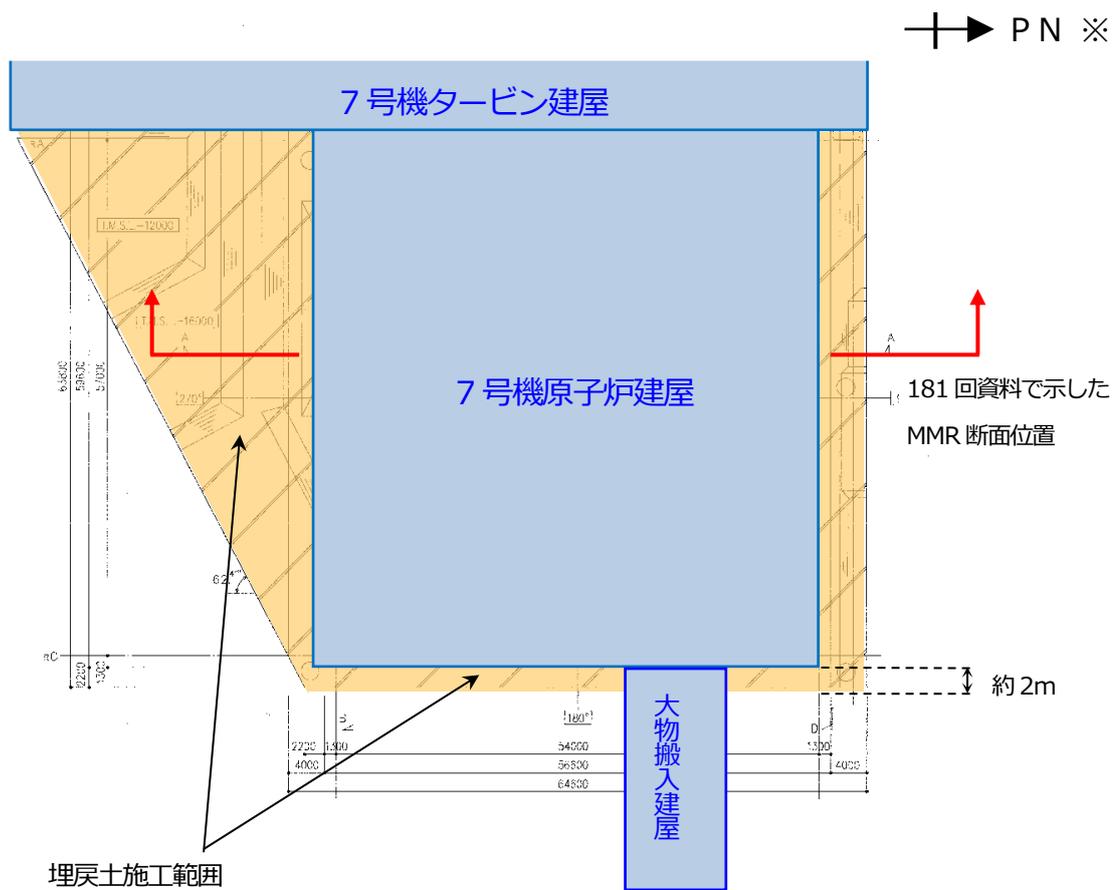
図 原子炉建屋周囲埋戻土施工範囲

○ 7号機原子炉建屋周囲における「埋立土」により施工された範囲を次頁図に示します。

大物搬入建屋は（7号機）原子炉建屋東側に位置しており、第181回定例会にてお示した図は大物搬入建屋を含まない位置の断面図となっております。大物搬入建屋位置での埋立土施工範囲は原子炉建屋外壁面より約2mの範囲に限定され、大物搬入建屋は、ほぼ現地盤、すなわち、砂層、古安田層、西山層上部に杭基礎を介して設置しております。

※ プラント設計上の北の方向

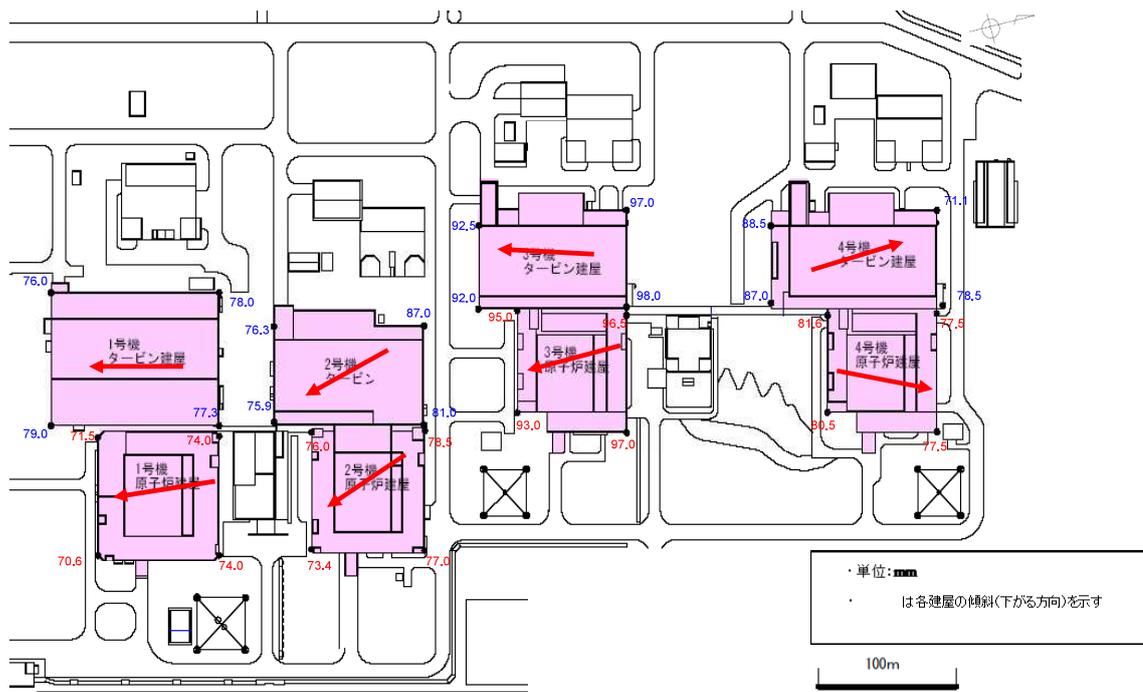
建屋レベル変動図 (②地震前→⑱地震後16回目、1-4号機側)

・建屋レベル変動図は、地震前水準測量(2006年5月に実施)に対する地震後水準測量第16回(2015年11月に実施)の差分
