第190回「地域の会」定例会資料〔前回定例会以降の動き〕

安全対策工事紹介シリーズ（第4回） 火災防護対策について

【補足資料】 3号機原子炉建屋オペレーティングフロア (管理区域) における水漏れについて

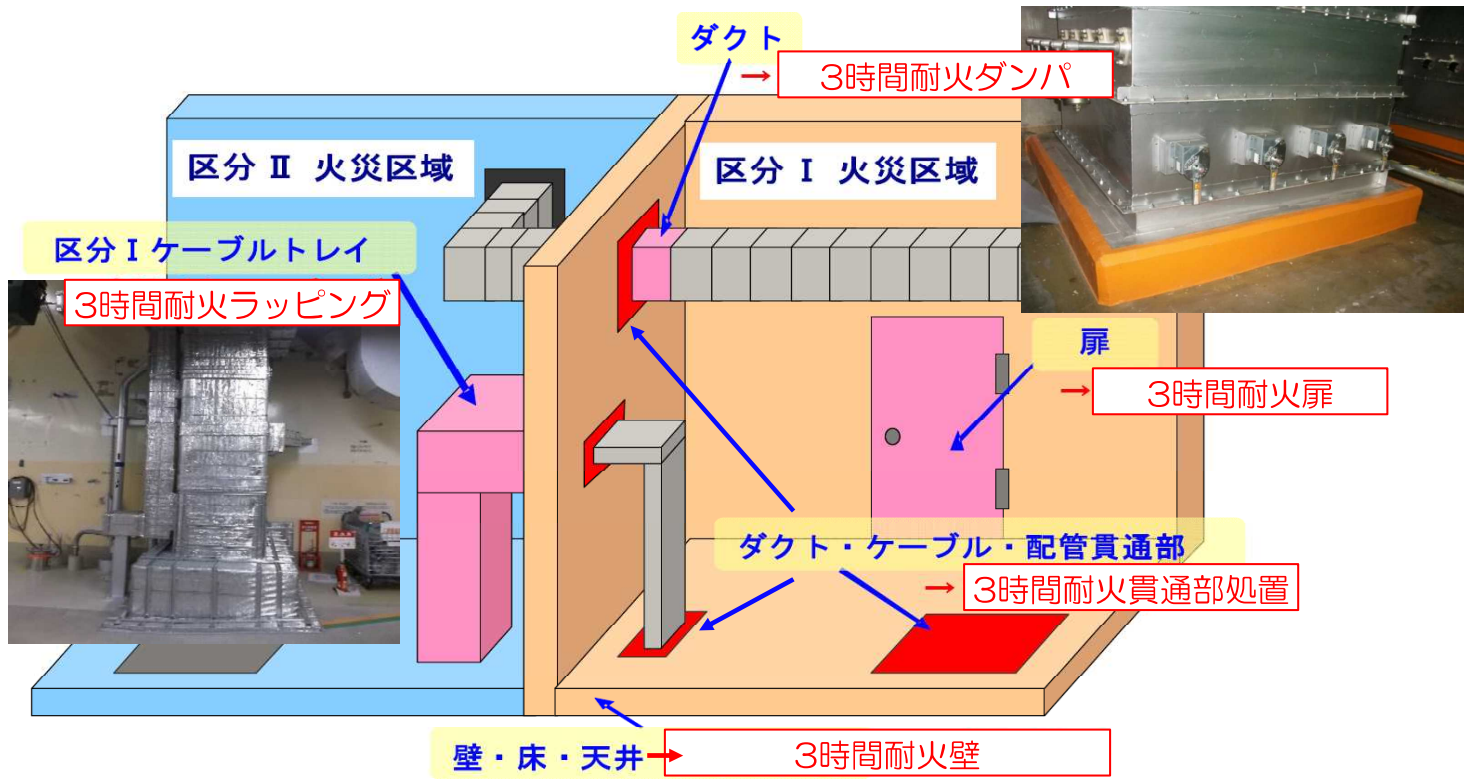
万一火災が発生しても、原子炉の停止と冷却に必要な設備を確保するため、同一機能を持つ異なる区分（区分Ⅰ/区分Ⅱ）の設備を3時間耐火障壁により分離

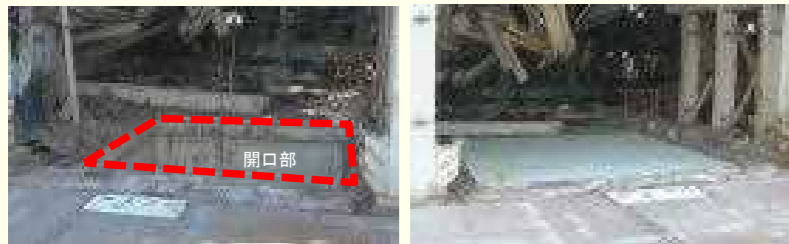
使用済燃料プール（以下、SFP）の保護等に向けて、西作業床からのアクセスルートを確認し、作業時に小ガレキがオペフロから落下するのを防止するため、開口部の養生を3月6日に完了しました。その後、3月18日より、SFP周辺東側エリアの小ガレキ撤去作業を開始しました。

開口部養生カバー設置前 開口部養生カバー設置後
