東京電力ホールディングス株式会社と国立大学法人長岡技術科学大学との
防災・減災に関する共同研究プロジェクトの設立
ならびに包括連携協定の締結について

第 17 回原子力改革監視委員会における当社ご説明内容について

コミュニケーション活動の報告と改善事項について (1月活動報告)

福島第一原子力発電所の廃炉に向けた 中長期ロードマップ改訂案について

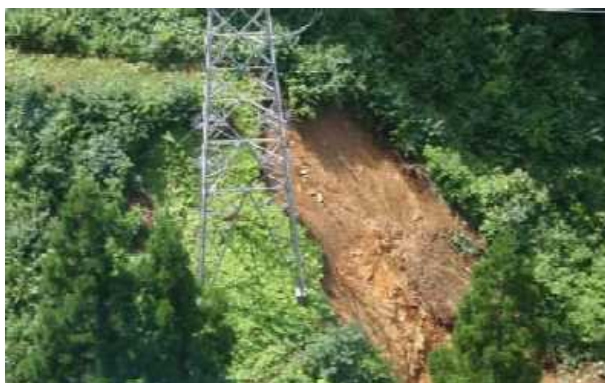
電気設備の周辺で発生した地すべり

- 豪雨時の斜面崩壊などの災害発生の予測に関する研究を応用し、災害に強いインフラ設備の構築を目指す研究
- 道路の斜面、電気設備の立地箇所などに研究成果を活用し、災害を未然に防止するなどレジリエンス向上を目指す

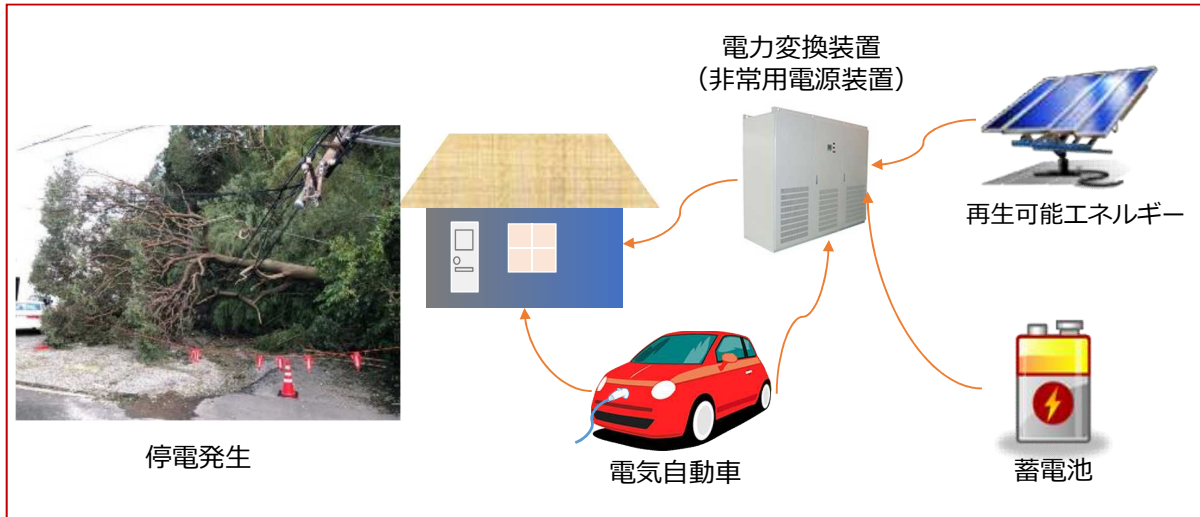
- 災害時の避難所等に設置できるコンパクトな電源装置の研究
- 複数の電源から充電が可能で、停電が発生した場合には非常用電源として長期対応可能なシステムを開発

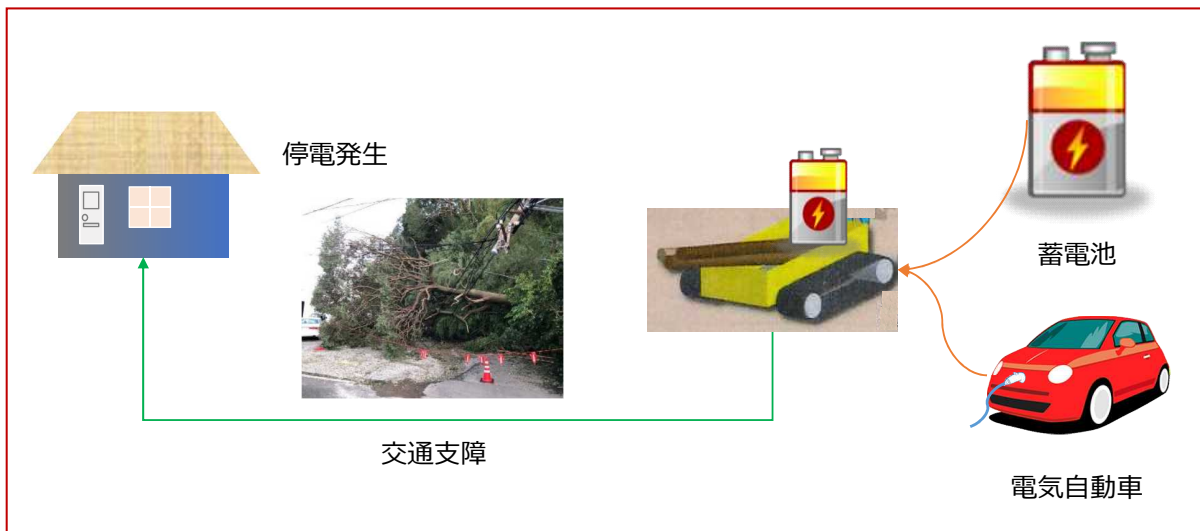
- 災害時に電源などの重量物を運搬するアシスト制御の研究
- 倒木等の影響で運搬困難な悪路等において、電源などを早期に安全かつ容易に移動する技術を開発

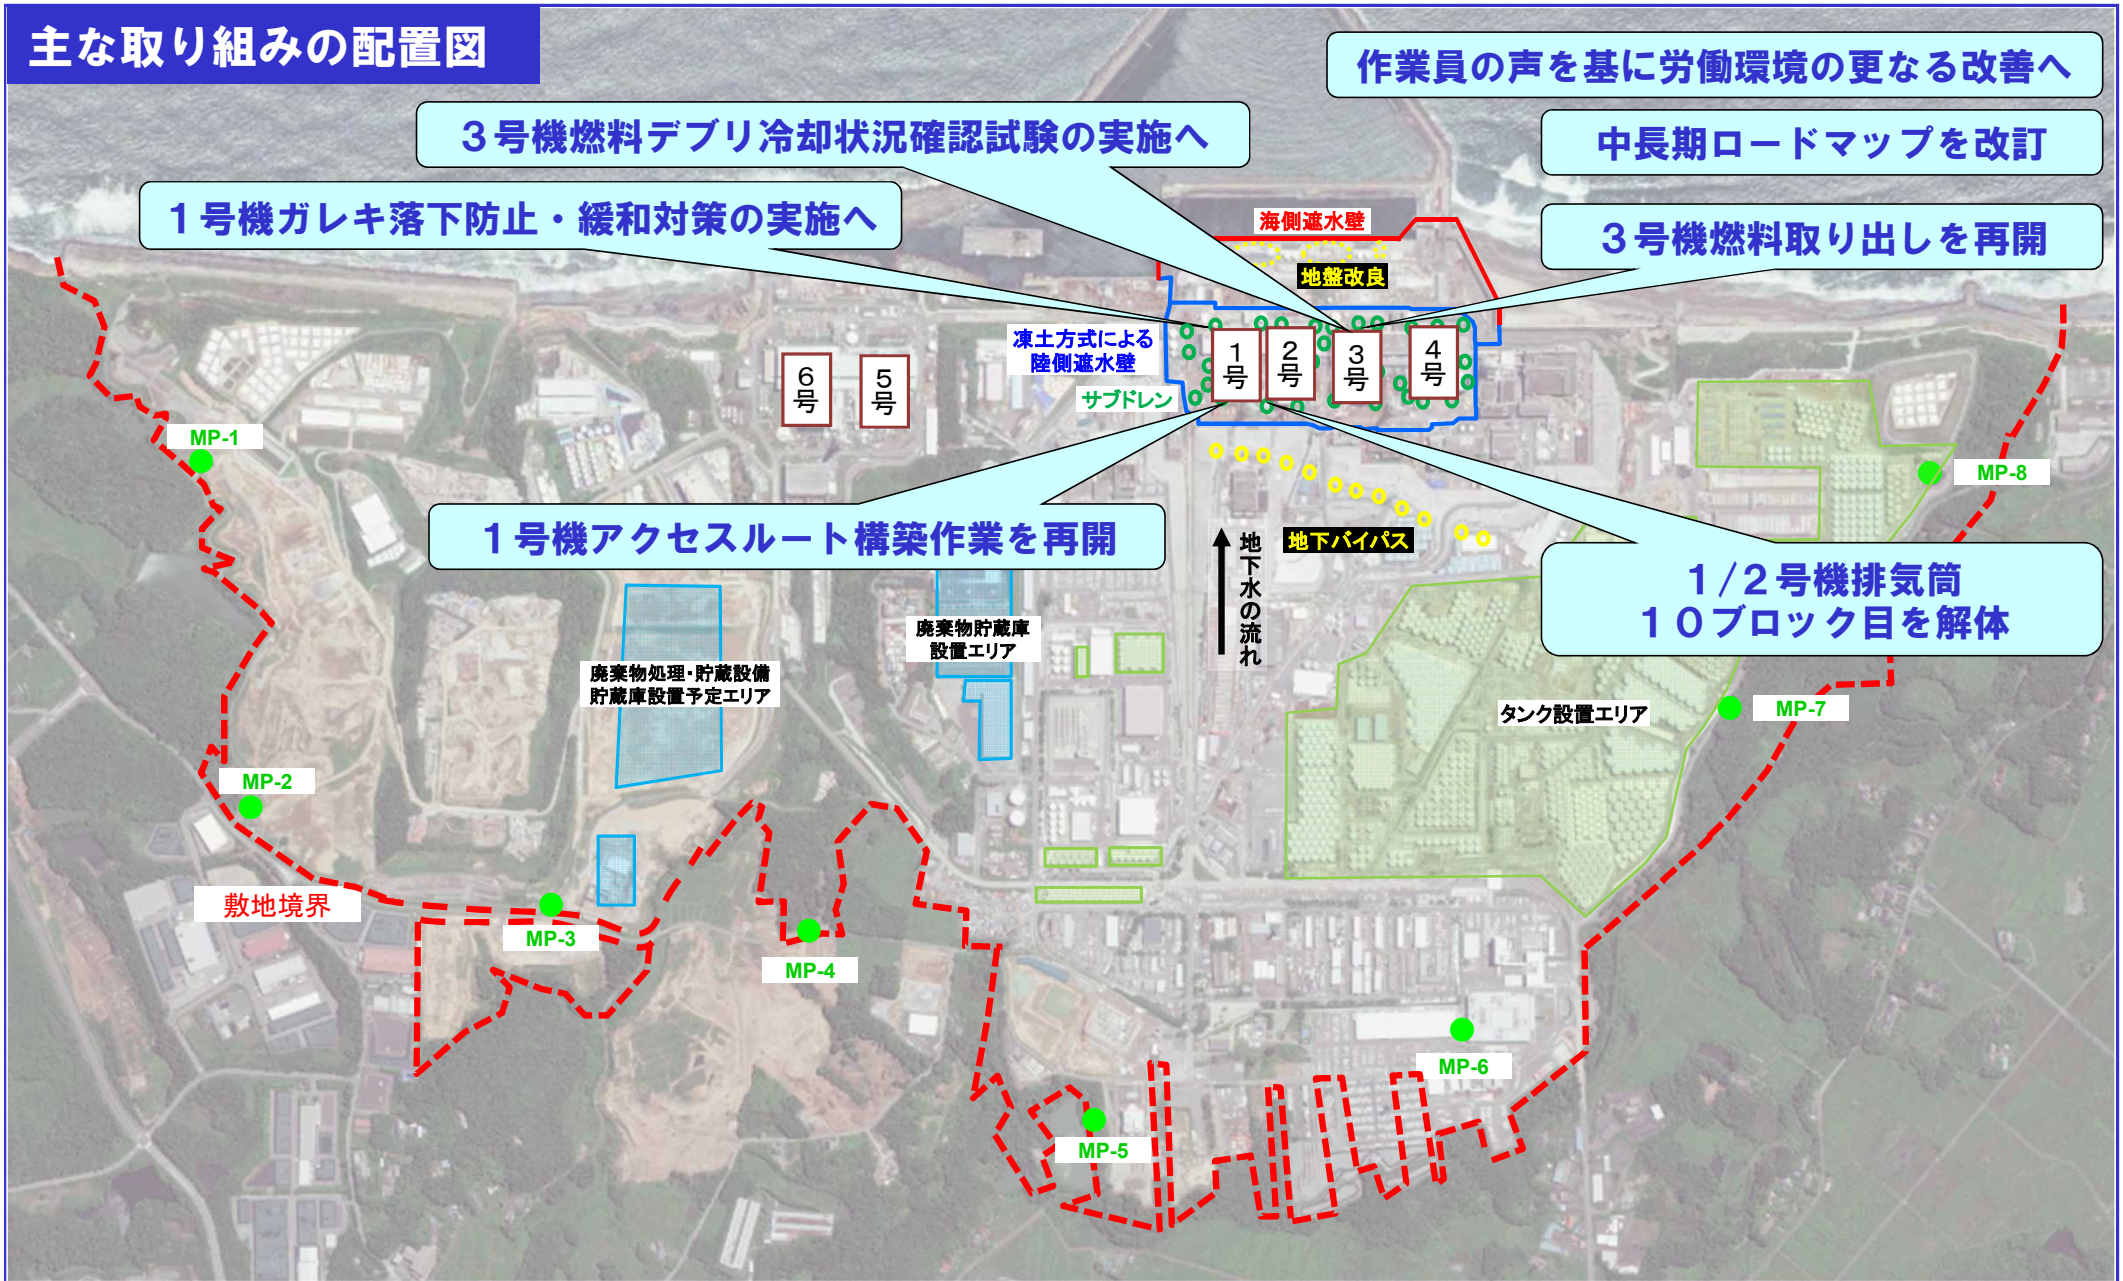
主な取り組みの配置図

敷地境界周辺の空間線量率を測定しているモニタリングポスト(MP)のデータ(10分値)は $0.370 \mu\text{Sv/h} \sim 1.324 \mu\text{Sv/h}$ (2019/12/18 ~ 2020/1/28)。MP-2~MP-8については、空間線量率の変動をより正確に測定することを目的に、2012/2/10~4/18に、環境改善(森林の伐採、表土の除去、遮へい壁の設置)の工事を実施しました。環境改善工事により、発電所敷地内と比較して、MP周辺の空間線量率だけが低くなっています。MP-6については、さらなる森林伐採等を実施した結果、遮へい壁外側の空間線量率が大幅に低減したことから、2013/7/10~7/11にかけて遮へい壁を撤去しました。

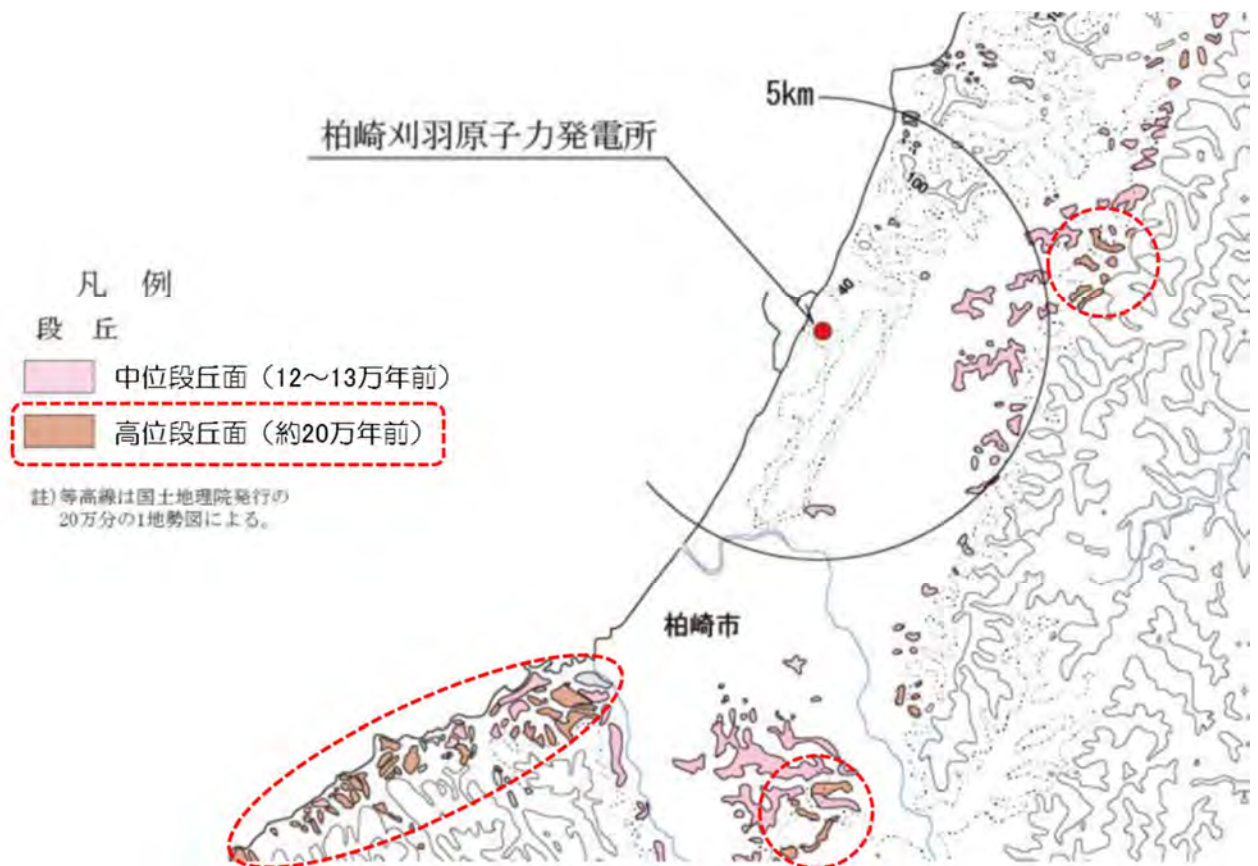
「柏崎平野の高位段丘面の年代に関する研究」調査対象範囲

- 今回行っている研究は、柏崎平野周辺の地形・地質の成り立ちをより深く理解するために、図に示す柏崎平野の高位段丘と考えている地点にて地表踏査及びボーリング調査を行い検討するもので、このうち、ボーリング調査は新潟産業大学の周辺、軽井川地区において行っています。
- ボーリング調査で得られる地質構造に不整合や整合がどのようにみられるかは、今後検討成果が得られ、論文としてまとめることができるまでお待ちください。

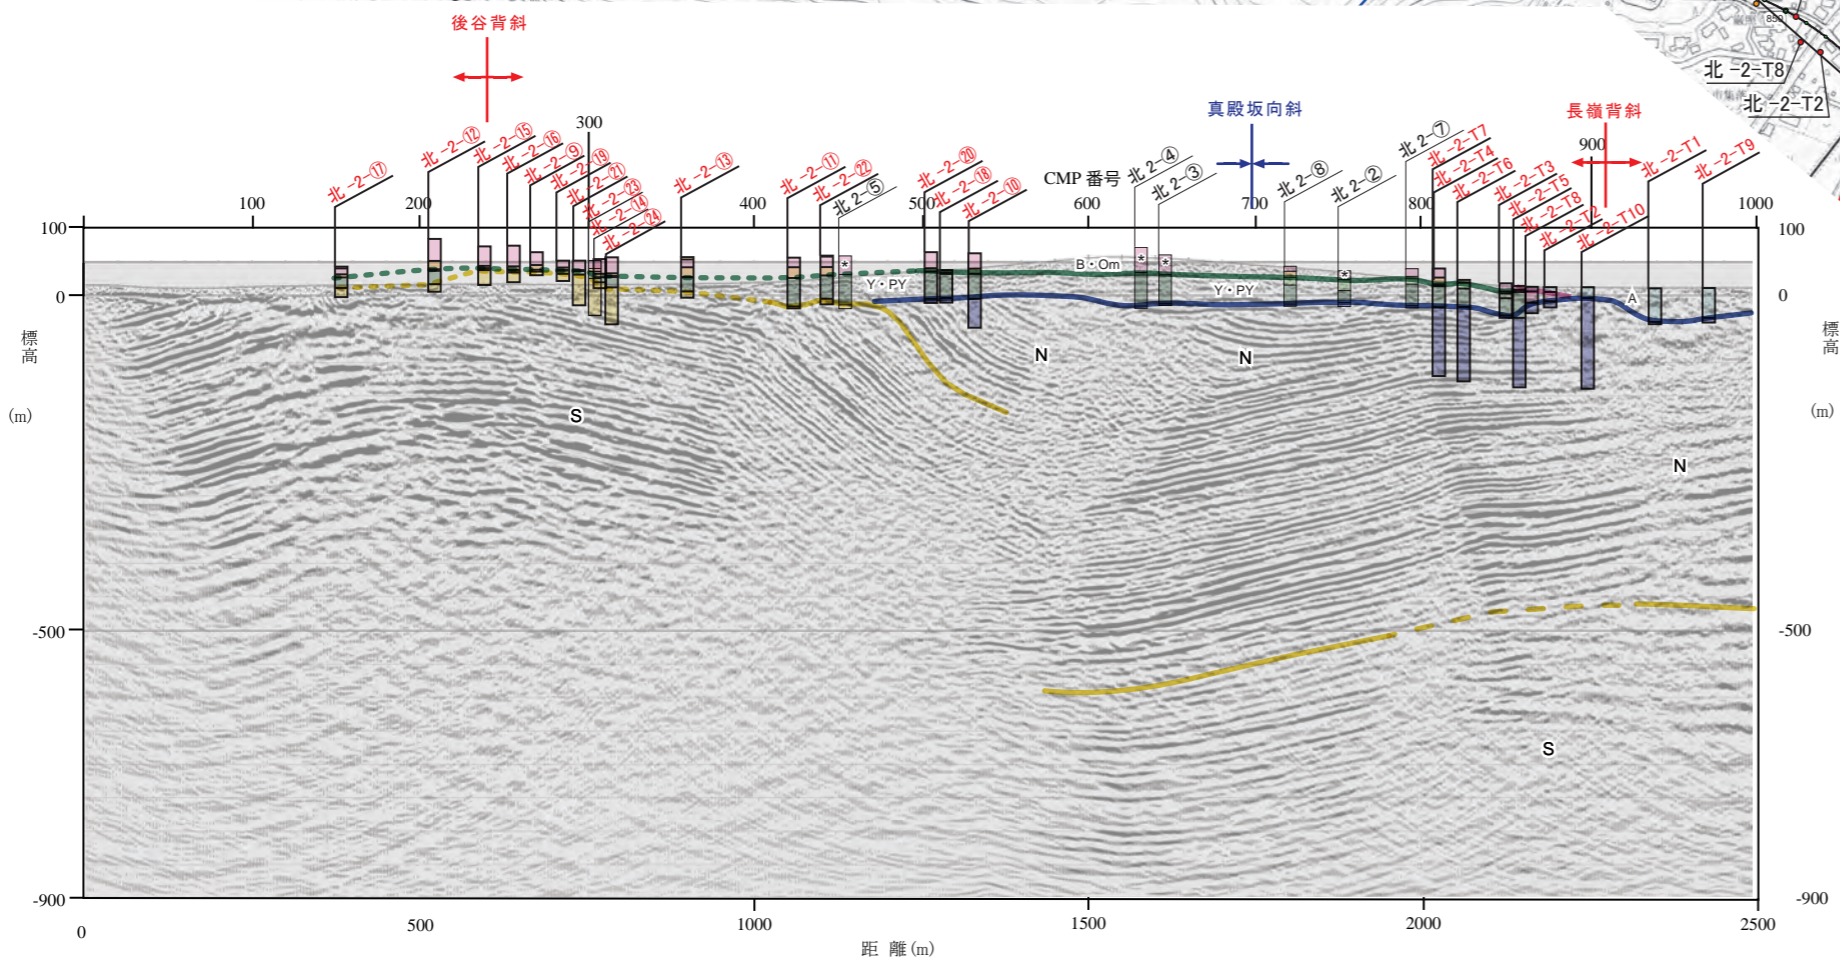
寺尾～西元寺周辺調査位置図

・後谷背斜（真殿坂向斜）の活動性の確認及び古安田層と沖積層との境界部の古安田層の構造を確認することを目的として、以下の調査を実施した。

・後谷背斜を横断し、鉛直孔及び斜孔を含むボーリング調査21孔（北-2-⑨～北-2-⑳）を実施した。

・西元寺周辺において、鉛直孔及び斜孔を含むボーリング調査12孔（北-2-T1～北-2-T10）を実施した。
