第207回「地域の会」定例会資料〔前回定例会以降の動き〕

柏崎刈羽原子力発電所における 安全対策の取り組み状況について

柏崎刈羽原子力発電所 2号機における高経年化対策に関する
原子炉施設保安規定の変更認可について

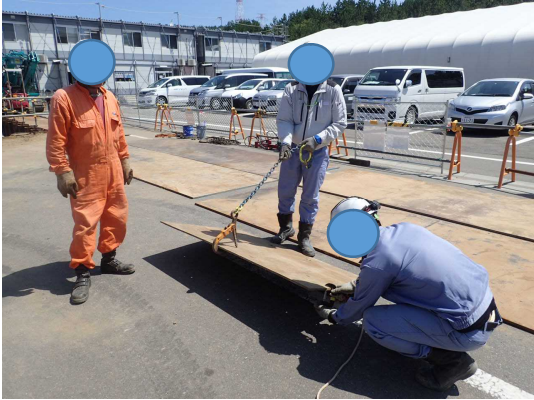
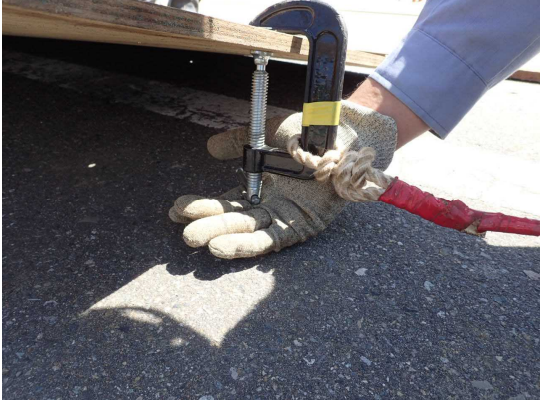
号機	—	
件名	展望台北側付近の道路（屋外）におけるけが人の発生について	
不適合の概要	<p>2020年8月19日午前9時30分頃、展望台北側付近の道路において、安全対策工事に従事していた協力企業作業員が、資機材搬入用の敷鉄板の敷設作業にあたり、鉄板に取り付けた金具※を取り外そうとしたところ、金具と地面の間に手を挟み負傷したことから、業務車にて病院へ搬送しました。</p> <p>なお、本人に意識はあり、身体汚染はありません。</p> <p>※敷鉄板の吊り上げ時に回転を防ぐためのロープを取り付ける金具。</p> <div style="display: flex; justify-content: space-around;">

</div> <p style="text-align: center;">けがの発生状況（イメージ）</p>	
安全上の重要度／損傷の程度	<p><安全上の重要度></p> <p>安全上重要な機器等 / その他</p>	<p><損傷の程度></p> <p><input type="checkbox"/> 法令報告要</p> <p><input checked="" type="checkbox"/> 法令報告不要</p> <p><input type="checkbox"/> 調査・検討中</p>
対応状況	<p>病院で診察した結果、左手挫創（貫通創）と診断され、当該の傷口をふさぐ処置を行なっております。</p> <p>今回の事例を踏まえ、発電所関係者に周知し注意喚起を行い、再発防止に努めてまいります。</p>

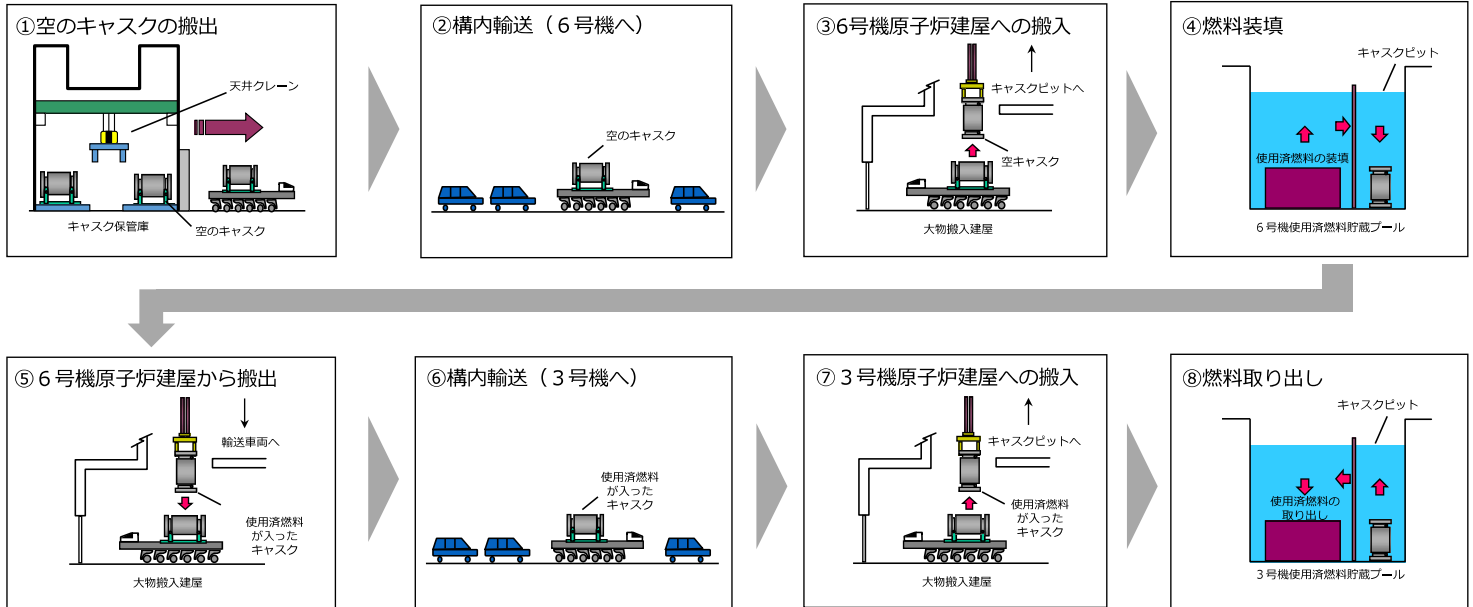
<号機間輸送の流れ>

- 6号機の使用済燃料プールに保管されていた38体の使用済燃料を3号機の使用済燃料プールへ輸送。(8月8日輸送完了)
- 今後、7号機についても、380体の使用済燃料を号機間輸送する予定。

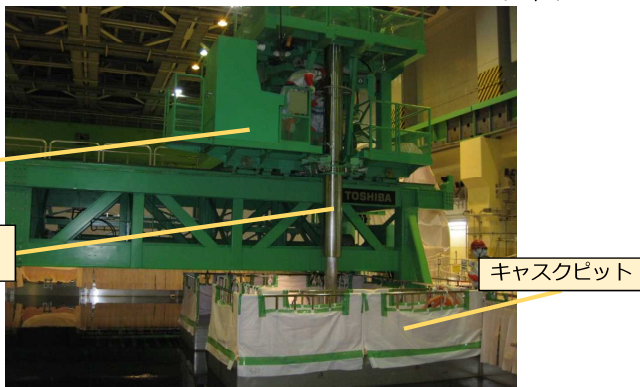
④燃料装填
<6号機使用済燃料プールでの装填作業の様子(7/7,7/8)>

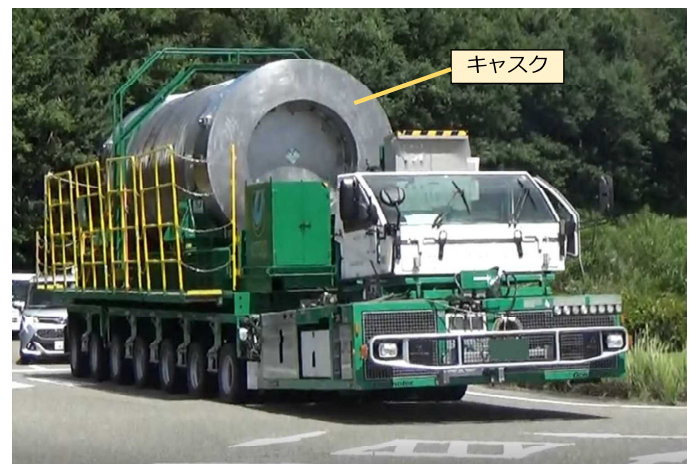
⑥構内輸送(3号機へ)
<構内輸送している様子(7/22)>

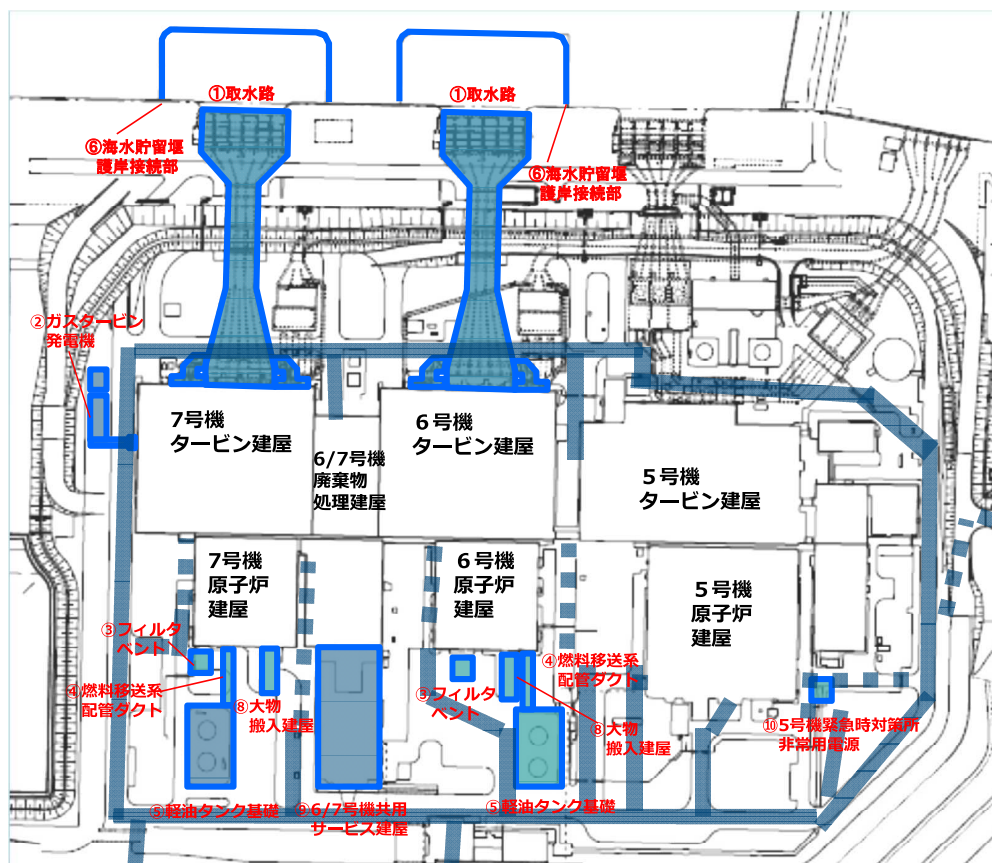
対象設備	6号機	7号機
①6/7号機取水路	完了	完了
②ガスタービン発電機	完了	
③6/7号機フィルタベント	詳細設計中	工事中
④6/7号機燃料移送系配管ダクト	詳細設計中	工事中
⑤6/7号機軽油タンク基礎	工事中	工事中
⑥6/7号機海水貯留堰護岸接続部	完了	完了
⑦5/6/7号機アクセス道路の補強	工事中	
⑧6/7号機大物搬入建屋	詳細設計中	工事中
⑨6/7号機共用サービス建屋 [※]	工事中	
⑩5号機緊急時対策所非常用電源	(設計中→)工事中

- : ⑦アクセス道路 (車両)
- ■ ■: ⑦アクセス道路 (徒歩)

アクセス道路について
液状化工事に合わせ適宜
実施する箇所あり
