## 第210回「地域の会」定例会資料〔前回定例会以降の動き〕

# 柏崎刈羽原子力発電所における 安全対策の取り組み状況について

# 非常用ディーゼル発電設備の火山灰対策について

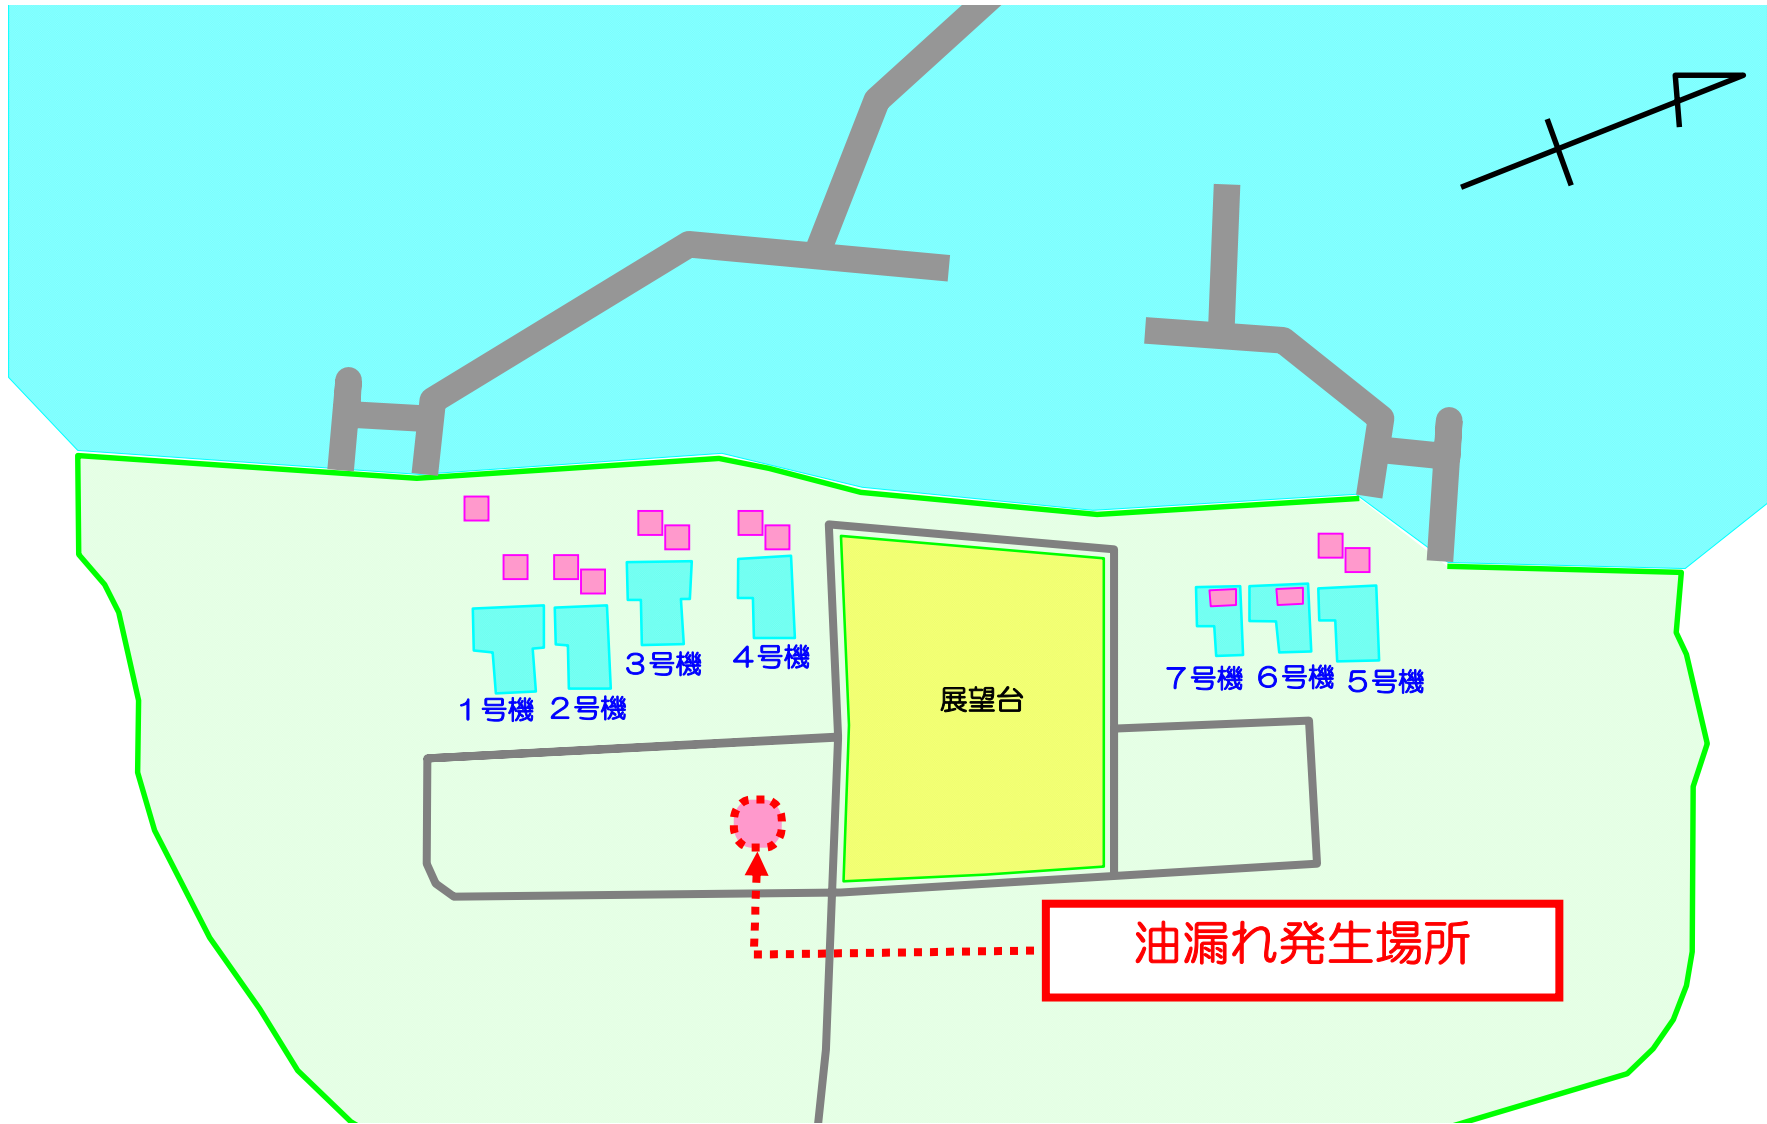
# 発電所構内（屋外）におけるホース展張車からの油漏れについて

号機	発電所構内（屋外）	
件名	ホース展張車からの油漏れについて	
不適合の概要	<p>2020年11月9日午前11時15分頃、発電所構内（屋外）荒浜側資機材置き場において、当社社員が訓練のため使用していたホース展張車*から霧状に作動油が漏れていることを確認しました。車両のエンジンを直ぐに停止し、油の漏れは止まっております。</p> <p>なお、漏れ出た油の量は、約13リットルと推定しており、午後0時50分までに油吸着マットおよび中和剤にて処理を行っております。</p> <p>また、漏れ出た油が側溝を経由して、排水口から海洋へ流れ出た可能性はありますが、その量はわずかであったと推定しており、環境への影響はないものと考えております。</p> <p>※ホース展張車：貯水池から原子炉建屋等への注水に使用する送水用ホースを格納するコンテナを搬送するための専用車両</p>	
安全上の重要度／損傷の程度	<p>&lt;安全上の重要度&gt;</p> <p>安全上重要な機器等 / <u>その他</u></p>	<p>&lt;損傷の程度&gt;</p> <p><input type="checkbox"/> 法令報告要</p> <p><input checked="" type="checkbox"/> 法令報告不要</p> <p><input type="checkbox"/> 調査・検討中</p>
対応状況	<p>今後、ホース展張車より油が漏れた原因について調査を実施し、再発防止対策を講じてまいります。</p>

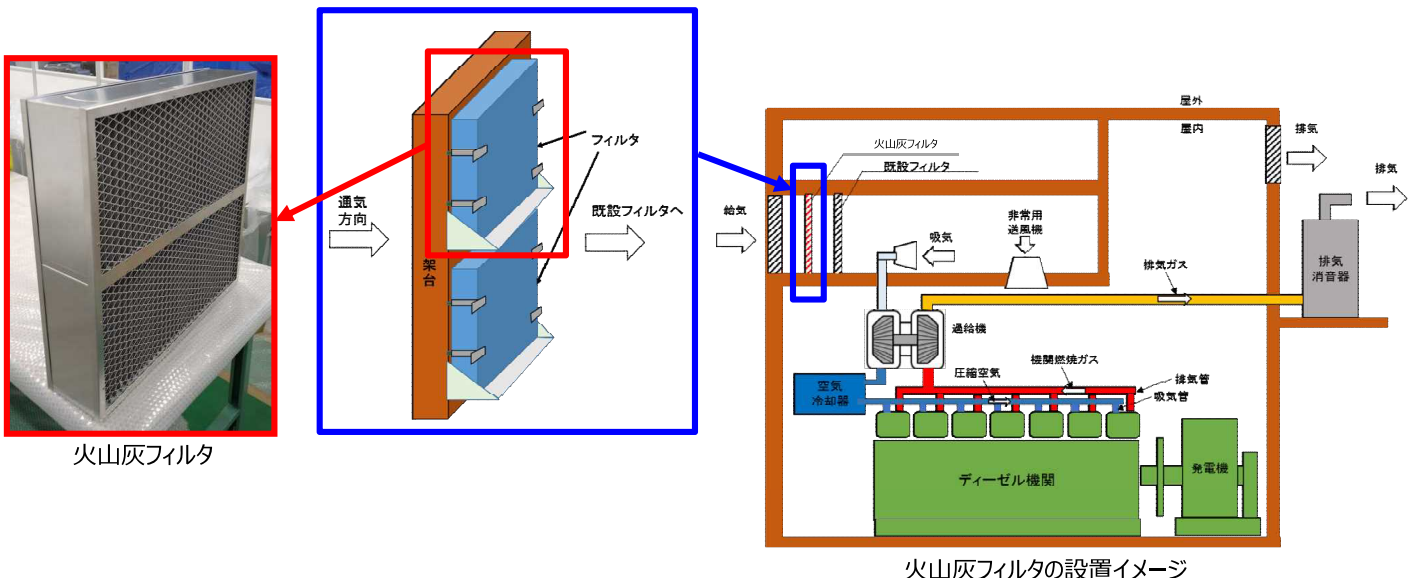
火山灰フィルタの設置イメージ

- ▶ 火山噴火による降灰時、非常用ディーゼル発電設備が火山灰で目詰まりを起こし、動作不能になることを防ぐため、給気口にフィルタを設置する必要がある。
- ▶ そのため、フィルタ架台を設置するとともに、フィルタを配備（12月完了予定）。
- ▶ 火山噴火による降灰時には、緊急時対策要員がフィルタを架台に取り付ける。

項目	内容
設置場所	原子炉建屋 3階
大きさ	縦：610mm 横：610mm 幅：150mm
重量	約12kg
材質	ステンレス材
特徴	清掃性が容易であり、フィルタに火山灰が付着しても、取り外し清掃することで再利用が可能。

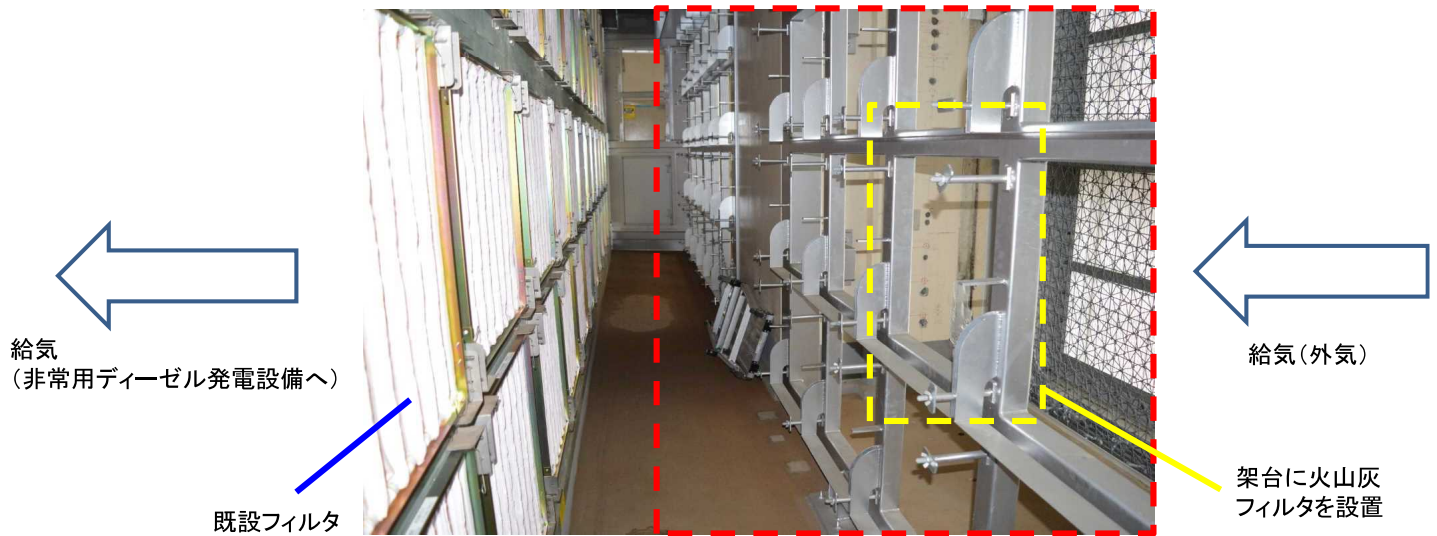
火山灰フィルタ設置架台

- 非常用ディーゼル発電設備のA系、B系、C系\*の全てに設置（44枚／系列）。  
※C系は自主対策として設置

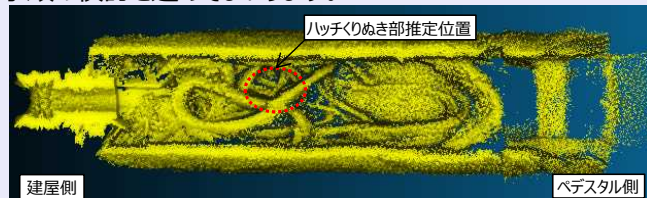
<3DスキャンによるX-6ペネ上方からの堆積物の状況>

格納容器内部調査及び試験的取り出し作業の準備段階として、貫通孔（X-6ペネ）内の3Dスキャン調査を10月30日に実施し、堆積物等の分布に関する情報を取得しました。

10月28日に実施した堆積物の接触調査結果とともに、今回取得した情報を活用し、貫通孔内堆積物の除去作業手順の検討を進めてまいります。

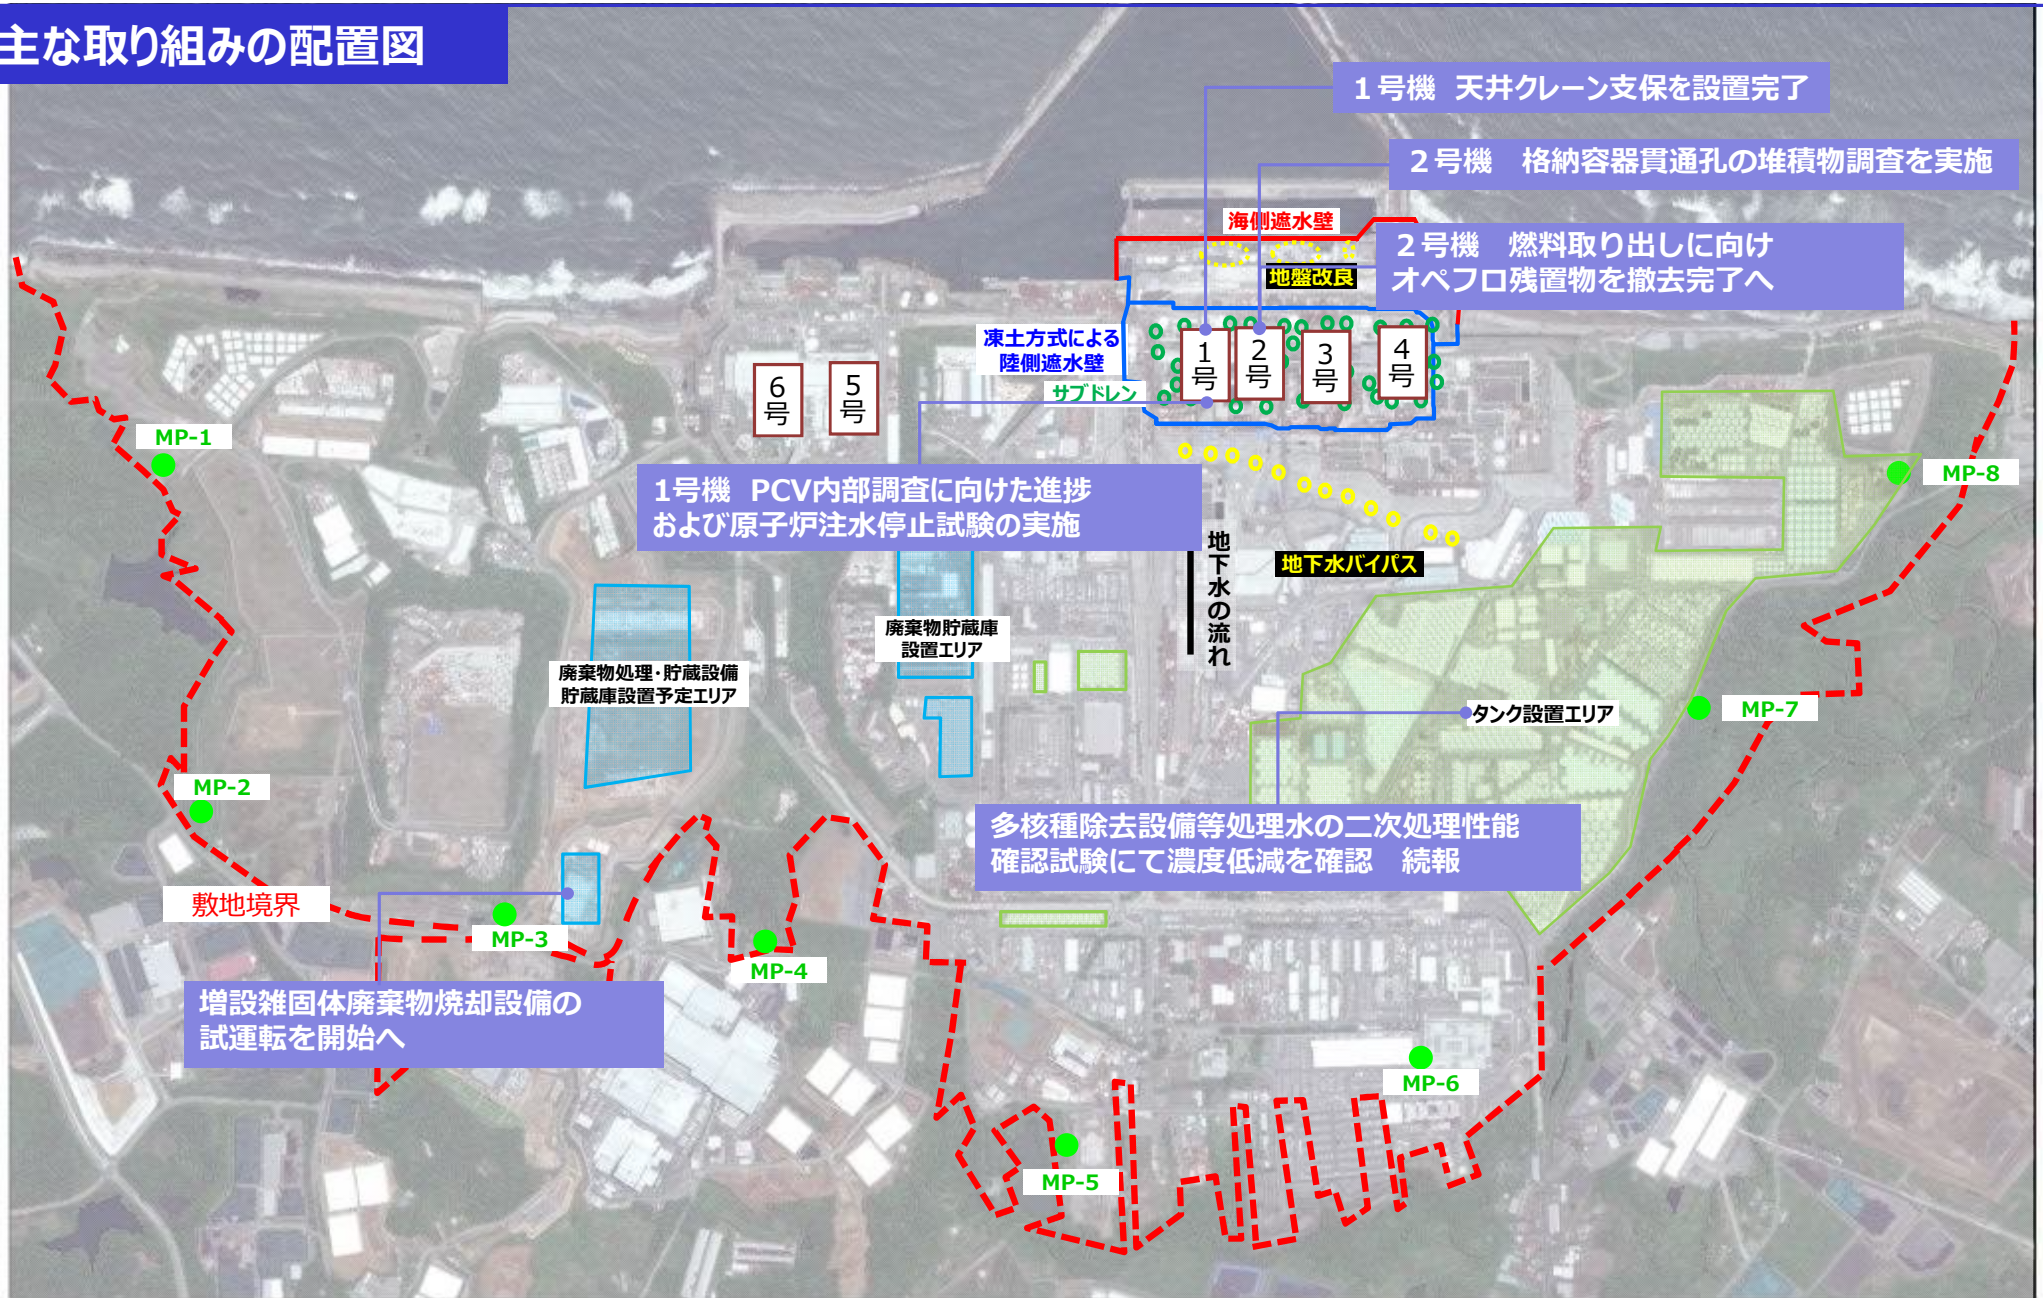
# 主な取り組みの配置図

敷地境界周辺の空間線量率を測定しているモニタリングポスト(MP)のデータ (10分値) は0.378 $\mu$ Sv/h~1.231  $\mu$ Sv/h (2020/10/28 ~ 2020/11/24)。  
 MP-2~MP-8については、空間線量率の変動をより正確に測定することを目的に、2012/2/10~4/18に、環境改善 (森林の伐採、表土の除去、遮へい壁の設置) の工事を実施しました。  
 環境改善工事により、発電所敷地内と比較して、MP周辺の空間線量率だけが低くなっています。  
 MP-6については、さらなる森林伐採等を実施した結果、遮へい壁外側の空間線量率が大幅に低減したことから、2013/7/10~7/11にかけて遮へい壁を撤去しました。
