第65回地域の会 地盤・地質・地震関係ご説明資料

平成20年11月5日

東京電力株式会社

本日のご説明事項

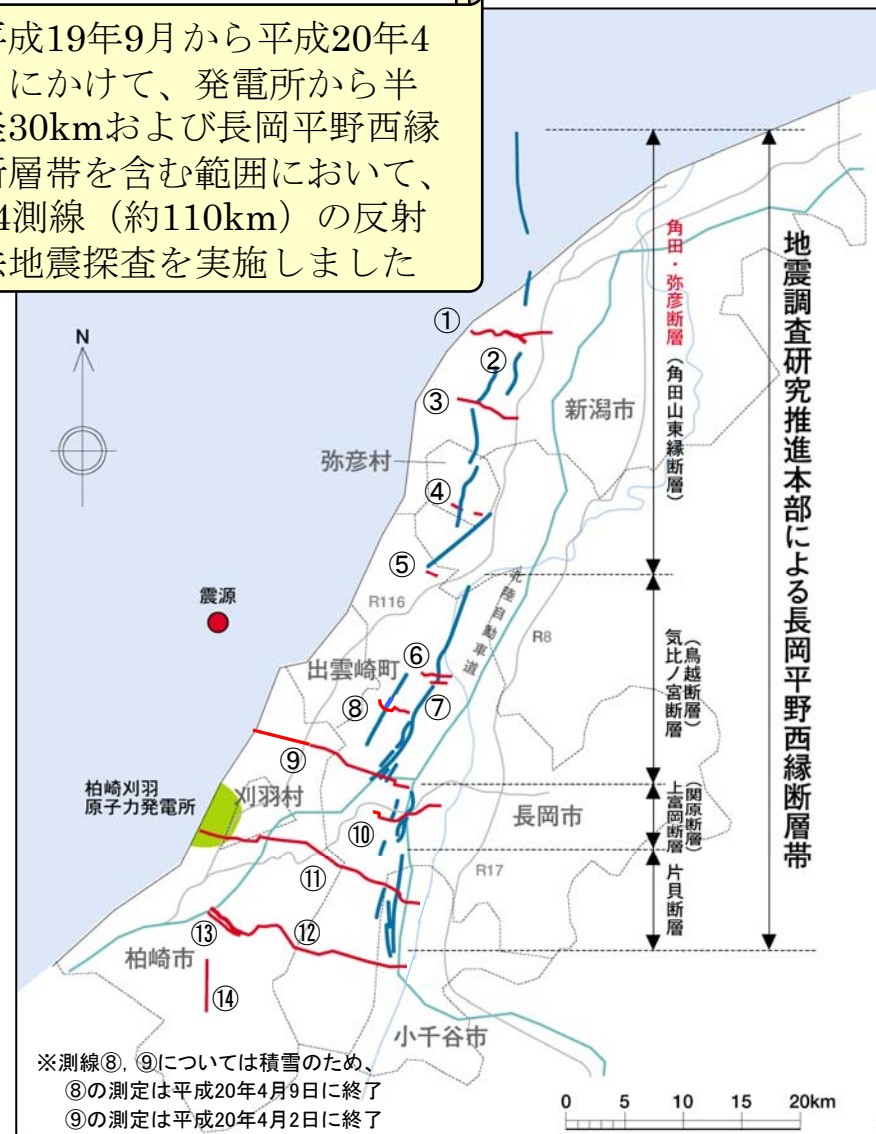
【周辺陸域の地下探査】H19年9月～H20年4月

平成19年9月から平成20年4月にかけて、発電所から半径30kmおよび長岡平野西縁断層帯を含む範囲において、14測線（約110km）の反射法地震探査を実施しました

※測線⑧、⑨については積雪のため、
⑧の測定は平成20年4月9日に終了
⑨の測定は平成20年4月2日に終了

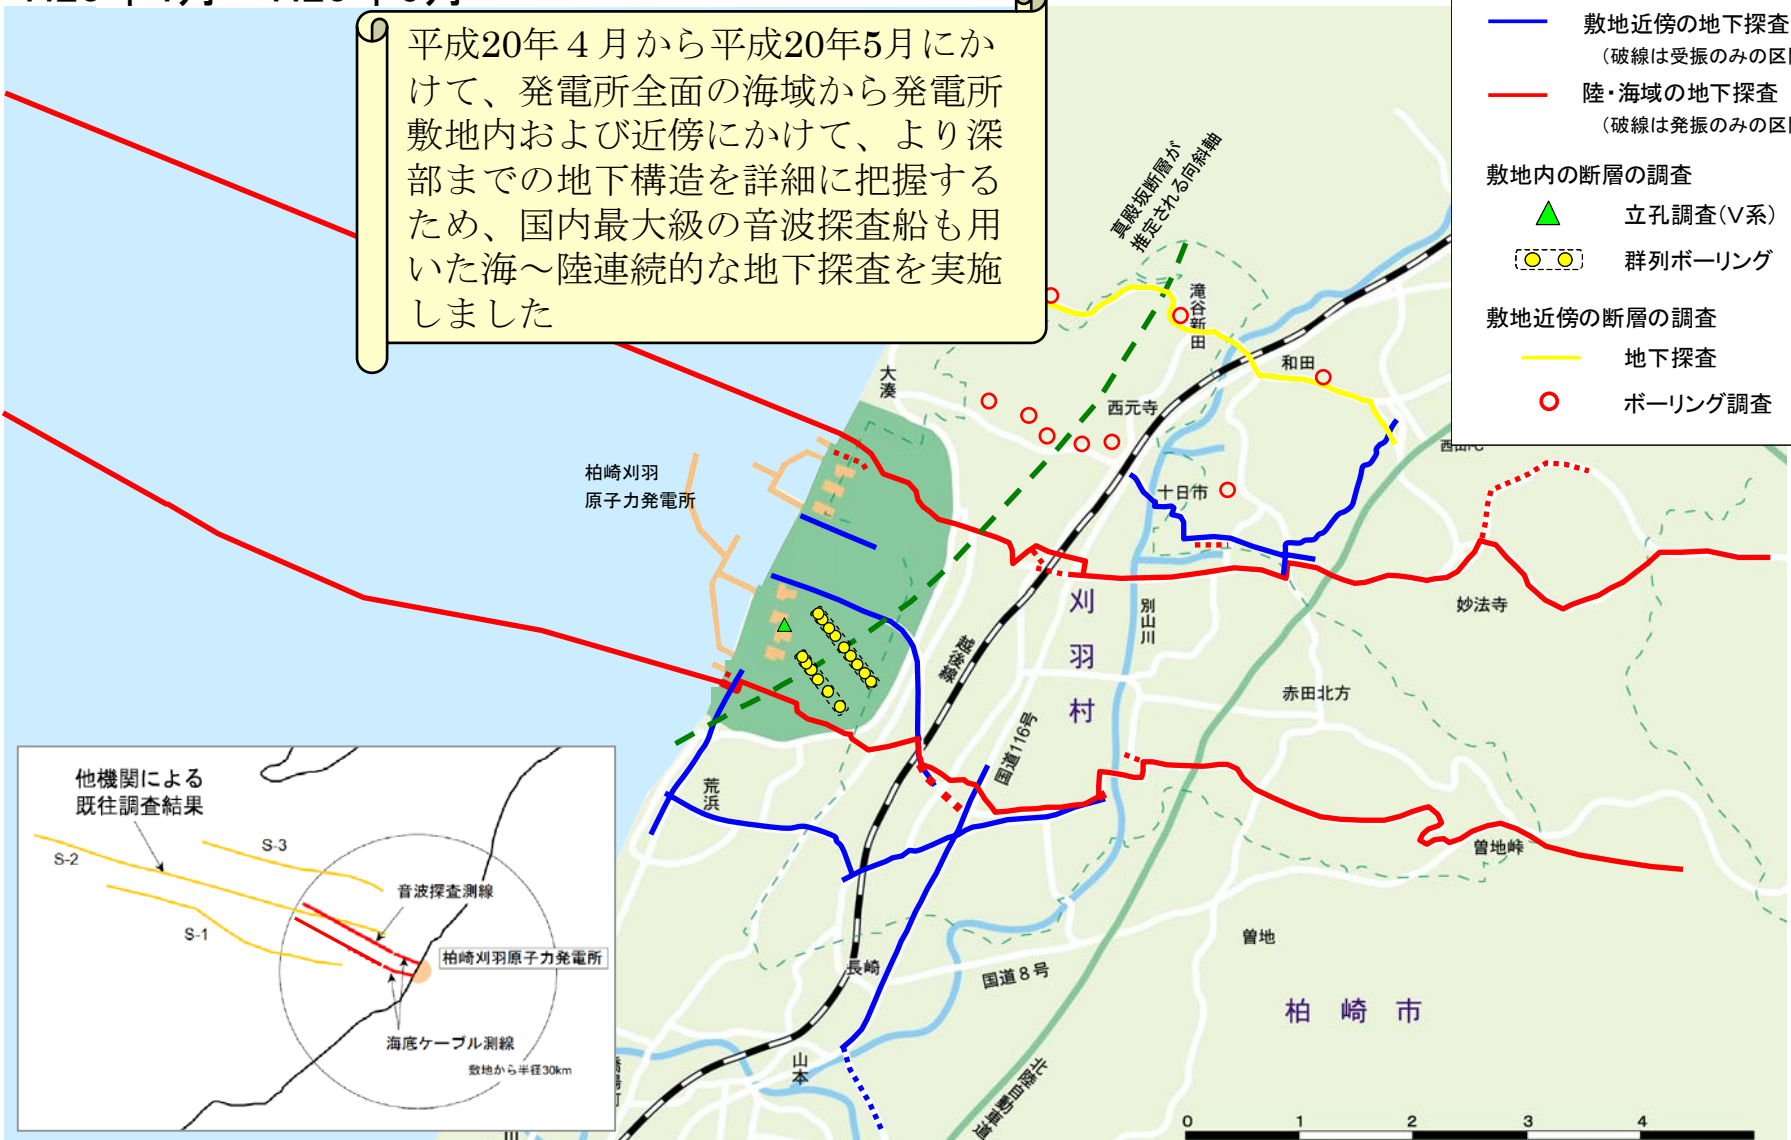
H20年4月～H20年6月

平成20年4月から平成20年5月にかけて、発電所全面の海域から発電所敷地内および近傍にかけて、より深部までの地下構造を詳細に把握するため、国内最大級の音波探査船も用いた海～陸連続的な地下探査を実施しました

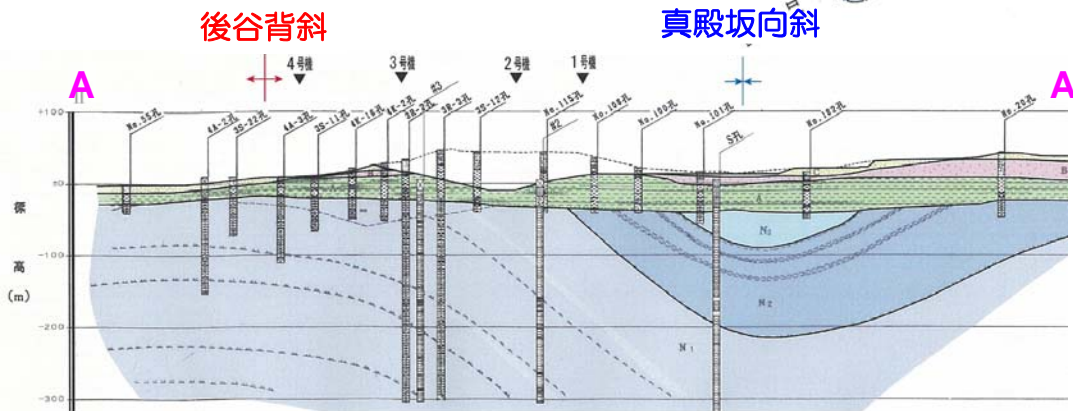
建屋と褶曲構造との位置関係について

■ 建屋の上下変動量の分布は、背斜軸部で大きくなる傾向は認めらず、3号機は背斜軸上に位置していない。

砂	礫層 (C)
	砂	
	シルト・粘土	番神砂層 (B)
	砂	
	砂 礫	安田層 (A)
	N3 塊状泥岩	
	N2 塊状泥岩	西山層 (N1~N3)
	N1 塊状泥岩	
	縞状泥岩	椎谷層 (S)
	凝灰岩類	
	礫岩、砂岩及び砂岩・泥岩互層

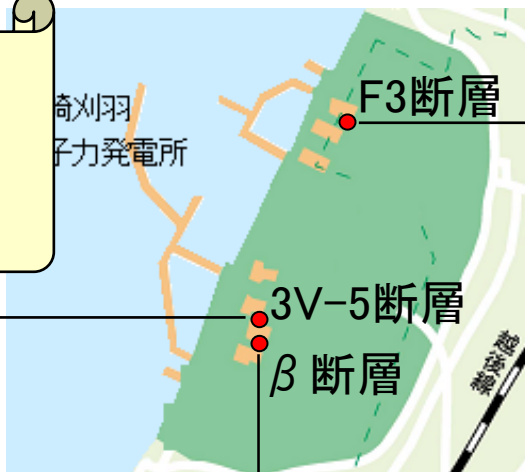
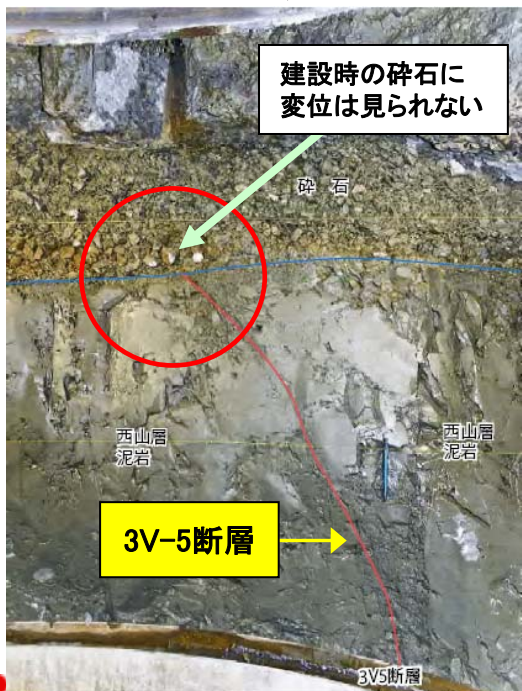
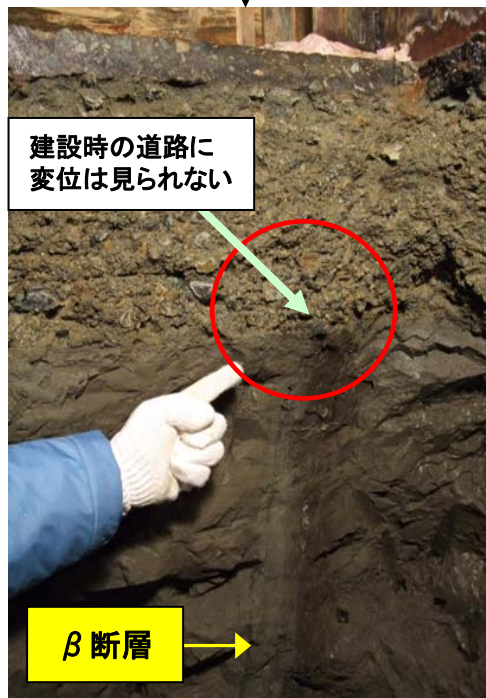
敷地内断層の調査結果

敷地内の断層が、今回の地震に伴い動いたかどうかを確認するため、β断層、3V-5断層、F3断層について立坑調査を行い、これらの断層が動いていないことを確認しました。

建設時の仮設ヤード

岩盤(西山層)

建設時の道路
