# サプレッションプールへの異物の混入について

東京電力株式会社  
柏崎刈羽原子力発電所  
平成15年11月6日

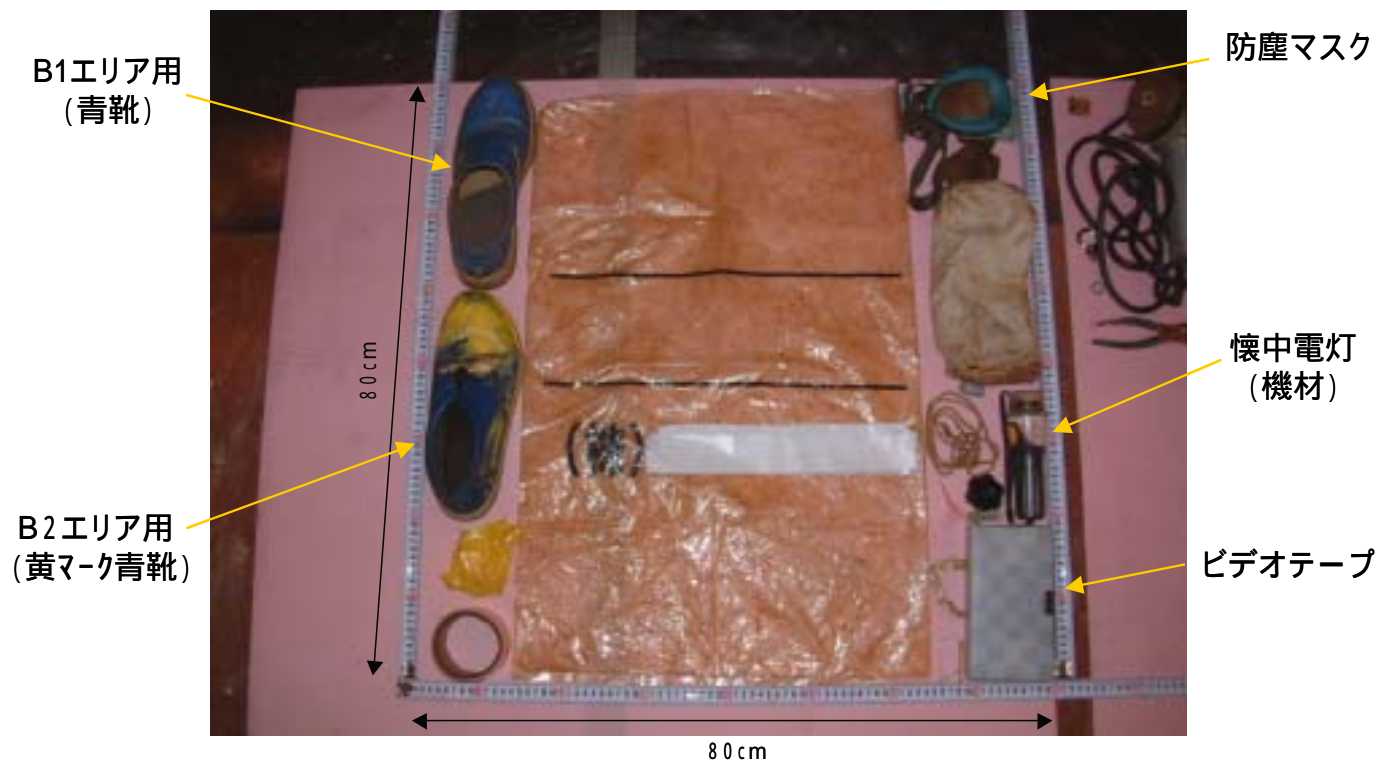
確認された異物の例(1号機)

主にシート・テープ類

さらに1号機で、こうしたものに加えて「グラインダー(研磨機)」「プライヤー(ペンチ)」「懐中電灯」等の工具や機材類が見つかりました。1号機は、他号機に比べて格納容器内が狭く、今回は再循環配管の補修箇所も多かったため作業が相当輻輳しており、下のプールに物が落ちやすい環境にあったと考えています。

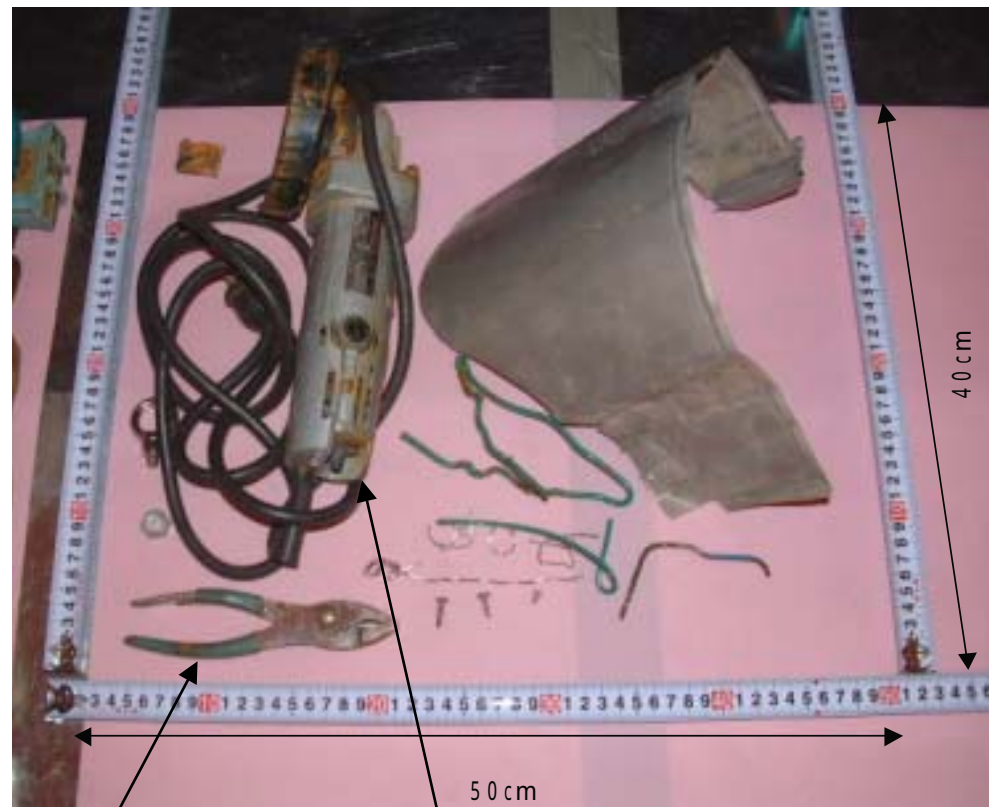
主に金属類

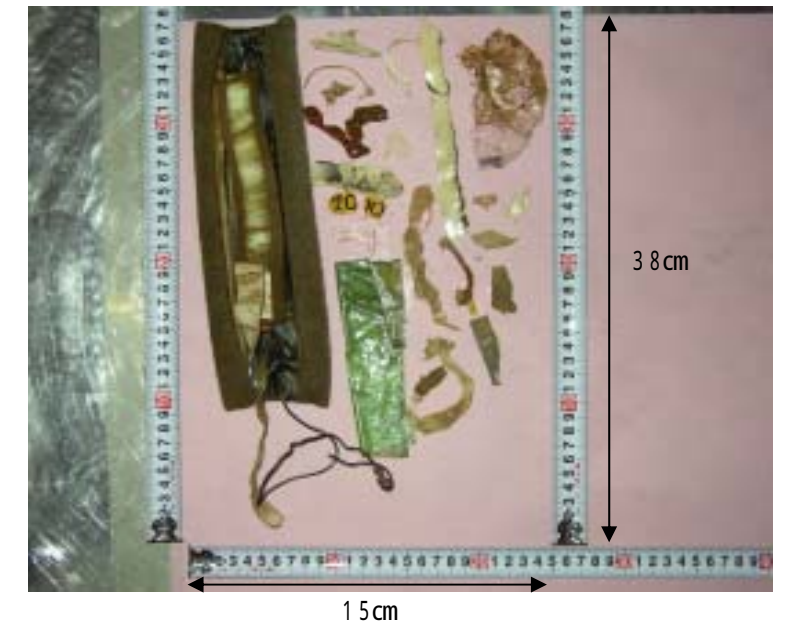
確認された異物の例(2・3号機)

2号機  
シート・テープ類

今回2、3、5、7号機ではシートやテープ等の消耗品が回収されました。

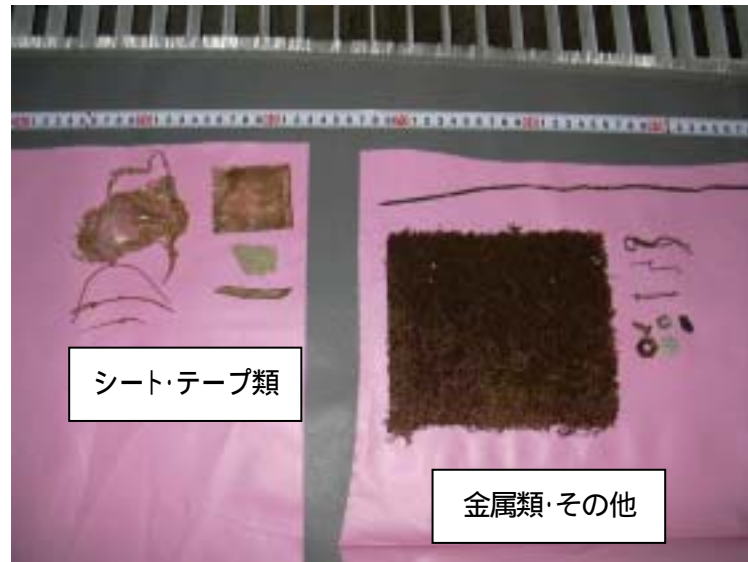
5号機

確認された異物の例(5・7号機)

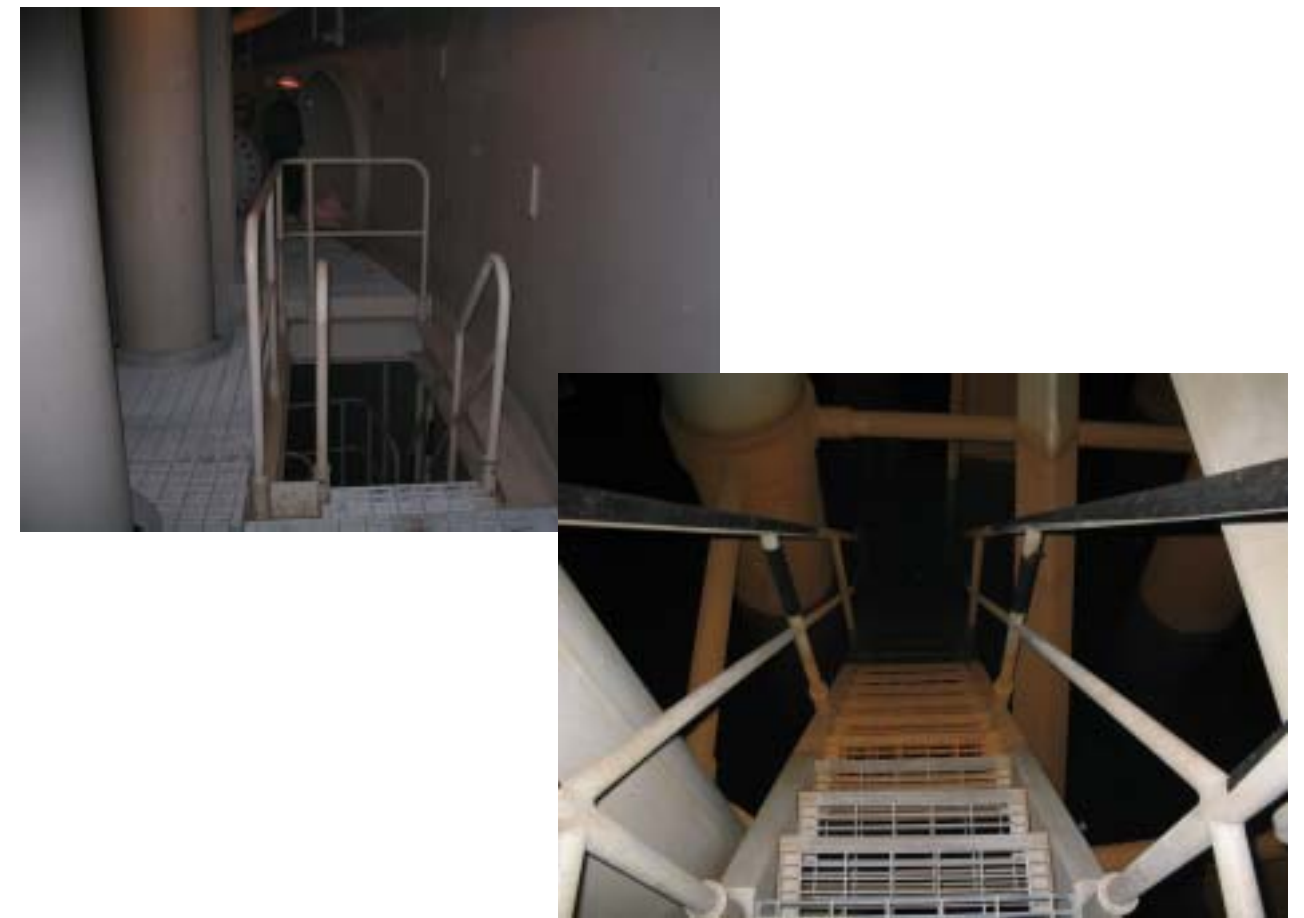
サプレッションプール内の状況

原子炉の起動前にプールの点検・確認を行い、仮に異物が入っても放置されたままとならないようにします。

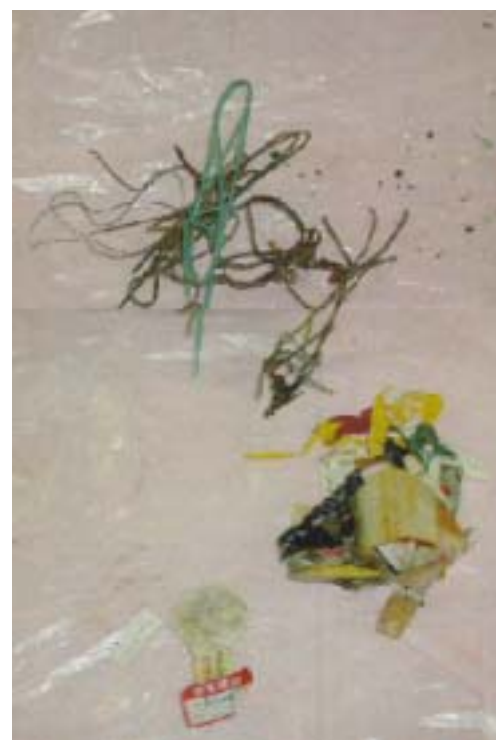
今回調査した結果、布切れやテープ、針金といった消耗品の類が、数多く回収されました。サプレッションプールは、4～5年に一度点検・清掃を行っていますが、過去にもこうした消耗品類が回収されています。

1号機第12回定検(H13.5.7～H13.8.3)での回収物

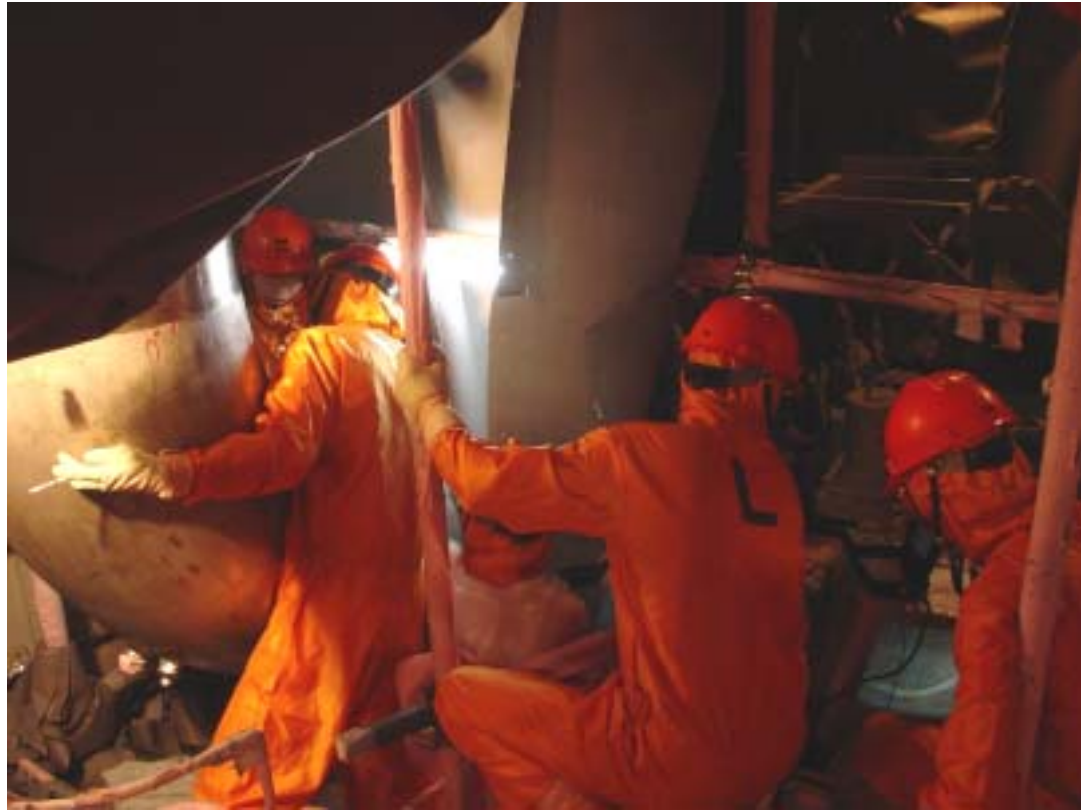
CCDカメラとビデオを使った配管内部の最終確認の状況(2号機)

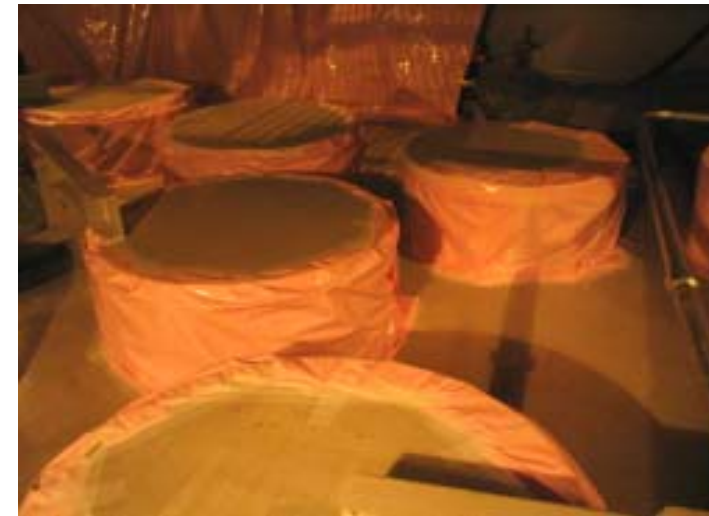
ドライウェル・ベント管開口部の対策後

(ビニールシート養生)

今後は、異物等が落下することのないよう、あらかじめ開口部をすべてシート等でふさぐ措置をするとともに、例えば、管理するための識別番号などが付いていない工具は持ち込みを禁止し、格納容器入口でそのチェックをすべて行うこととします。

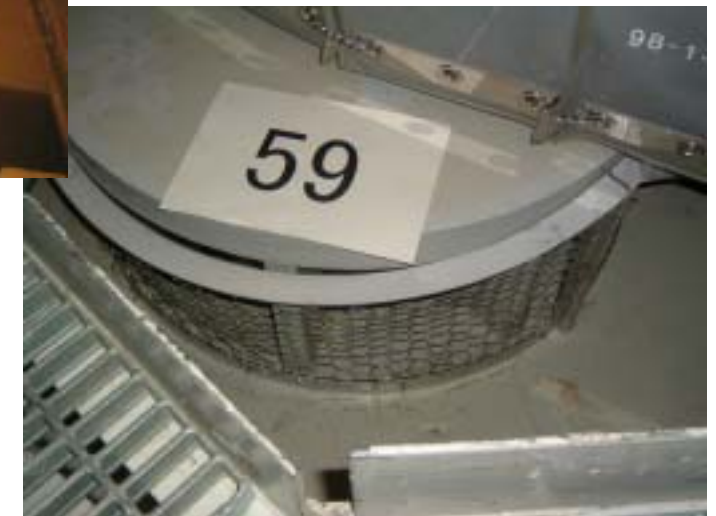
(金網の設置)
