## 第 234 回「地域の会」定例会資料〔前回定例会以降の動き〕

## 7号機循環水系配管（A）の欠損原因について①

# 5号機フィルタベント基礎 建設残置物調査状況

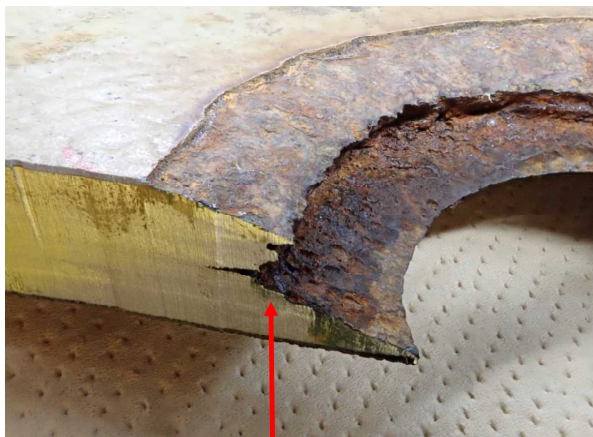
<欠損箇所（破断面）>

破断面も滑らかでなく、凹凸があることから、  
腐食によるものと推定

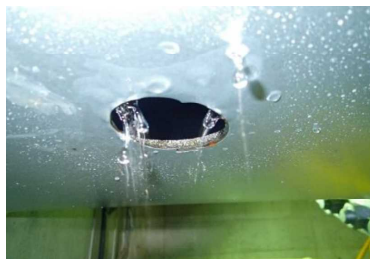
<★欠損箇所（配管外部より撮影：10/20）>

※欠損を確認した10月20日時点の  
写真では外面塗膜裏部分に錆等は  
見受けられないが、当日に詳細な  
調査が出来ておらず、錆の付着に  
ついて確認が出来ていない状況

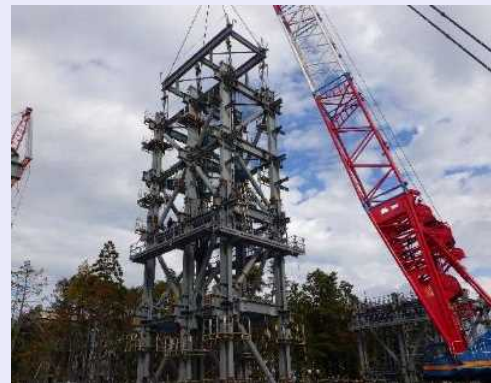
＜鉄骨ユニット接合確認状況(2022年11月5日)＞

建屋内では、8月22日より新設する燃料取扱設備の設置に干渉する燃料交換機操作室の撤去作業を進めています。完了後も、建屋内の他の干渉物（プール南側の既設設備）の撤去作業を進めていきます。  
建屋外では、構台設置工事を進めており、9月13日から、構台基礎の2層目（最終層）のコンクリート打設を実施しているところです。また、構外では、8月31日より構台の鉄骨の地組作業を進めており、1月中旬より組み立てた鉄骨を構内へ搬入し、組立作業を行う計画です。  
引き続き、安全最優先で作業を進めていきます。
