## 第236回「地域の会」定例会資料〔前回定例会以降の動き〕

柏崎刈羽原子力発電所での**火災・発煙**の発生について（第1報）

## 柏崎刈羽原子力発電所 3 号機 高経年化技術評価書について

# 柏崎刈羽原子力発電所7号機 循環水系配管欠損部調査

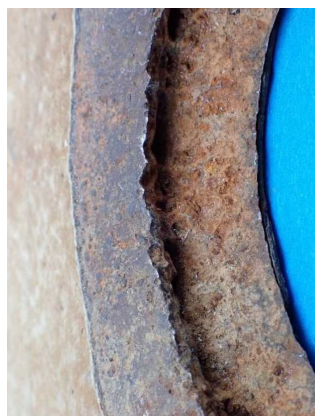
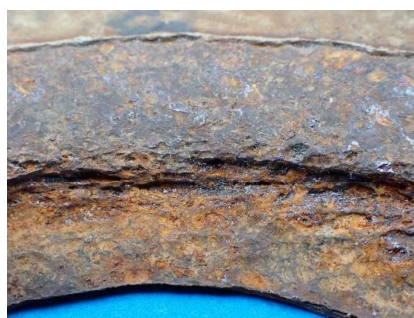
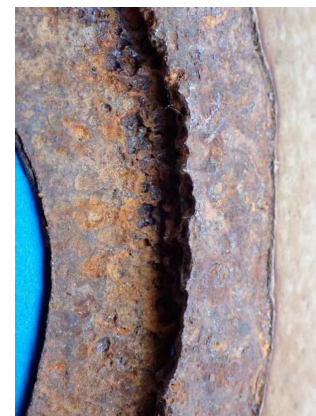
## 外観観察結果 ("内面上部からの破面")

- 全域において、ランダムな凹凸と腐食生成物が認められる

- ①欠損部内面にランダムな凹凸 ⇒典型的な金属溶解面の様相
  - ②欠損部端部が鋭角的 ⇒典型的な腐食欠損の様相
  - ③欠損部周囲の外面塗膜付近で腐食が進行 ⇒相当前から腐食していたことを示唆
  - ④欠損部内面の錆び層厚さが50 μm前後 ⇒欠損確認後の数日でこれほど厚くならない
- 【背景】約10年間の長期停止中は湿潤環境になっていた

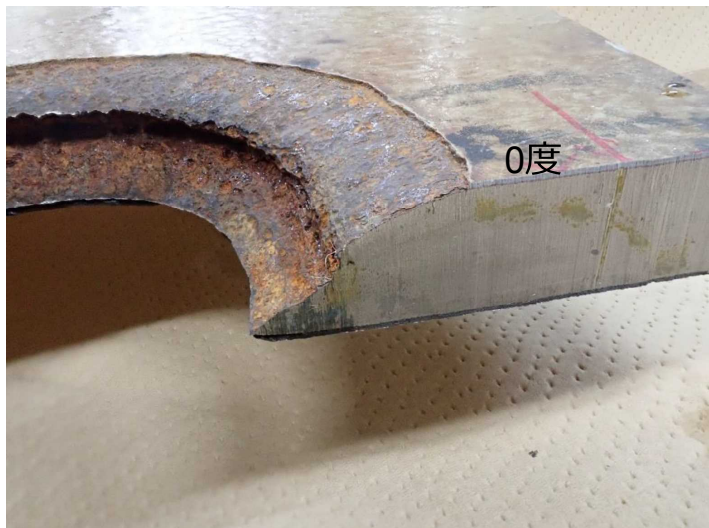
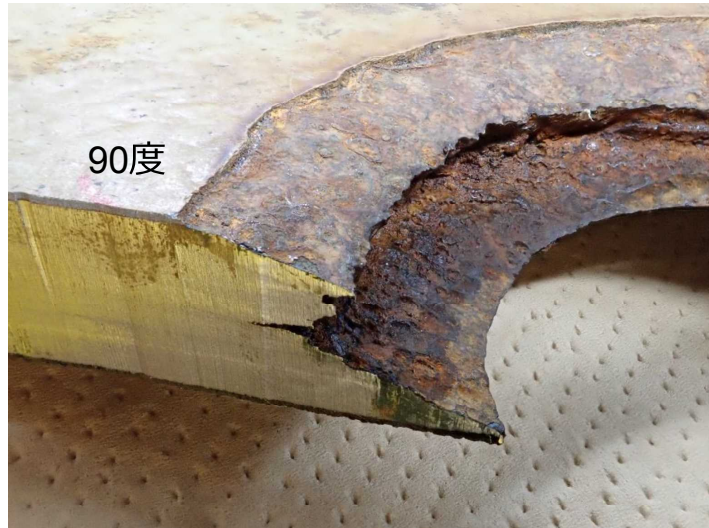
# 1. 欠損部切り出し調査 外観観察結果 (“横からの破面”)

270度

180度

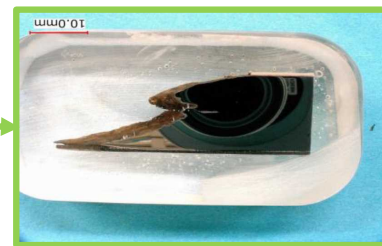
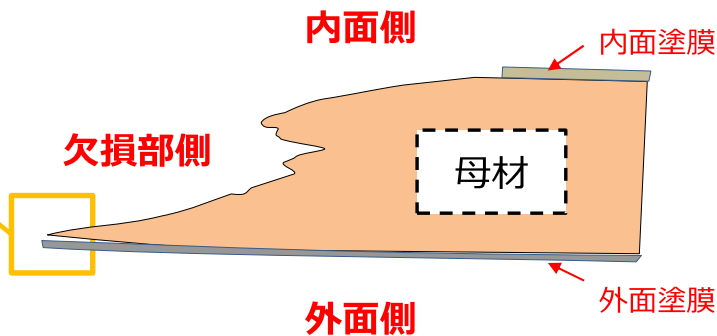
## 切断面の様相 (横から90度側を確認)

鋭角的な形状

※切断面を磨いているため、鏡のようにカメラが映っている状態

外面側の塗膜と母材の間には、腐食により隙間が出来ている

配管より切断した欠損部を90度（流れ方向に直角）で切断し、電子顕微鏡で観察を実施

- 欠損部端部の様相は、0度と同様であることが確認された

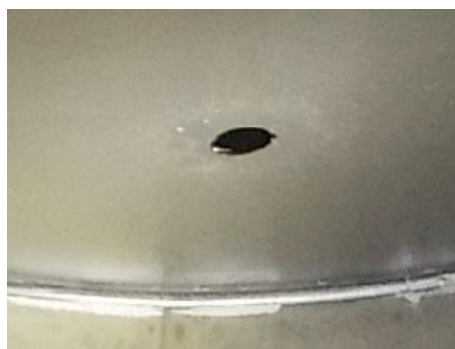
配管外側（欠損有）

配管内側（欠損有）

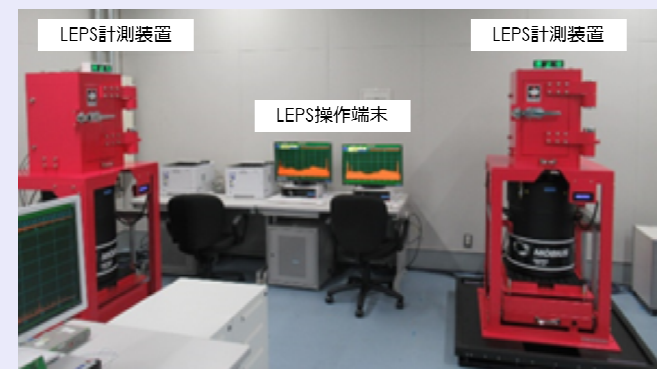
<低エネルギー光子用ゲルマニウム半導体検出器(LEPS)の設置状況>

ALPS処理水の分析においては、低エネルギーの放射線を放出する核種(ALPS除去対象62核種以外)の分析が新たに必要となり、これらの核種を測定するための低エネルギー光子用ゲルマニウム半導体検出器(LEPS)を新規に導入することとし、2022年12月に化学分析棟内に2台設置しました。

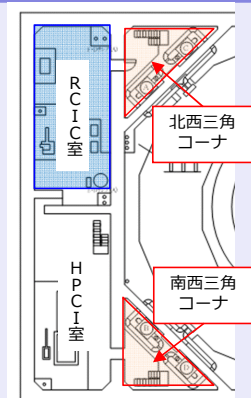
<2号機原子炉建屋地下1階概略図>

2号機原子炉建屋地下階にある原子炉隔離時冷却系(RCIC)室や高圧注水系(HPCI)室へのアクセス方法検討に向け、2022年12月に地下1階三角コーナ(北西・南西)の状況を確認しました。

RCIC室及びHPCI室への入室に障害となるような機器の損傷等による干渉物が無いこと、RCIC室及びHPCI室の扉は閉状態であり、確認した範囲では大きな損傷が無いことなどが確認されました。これらの情報を踏まえ、アクセス方法及び調査方法を検討していきます。
