## 第 237 回「地域の会」定例会資料〔前回定例会以降の動き〕

## 7号機循環水系配管の再点検について

## 7号機における原子炉系主要設備の健全性確認について

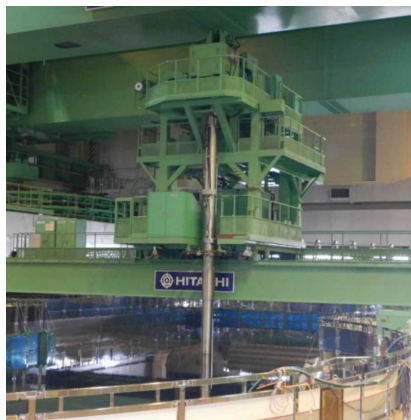
燃料取替機全体

- 燃料を原子炉および使用済燃料プールに移動させる設備

- 実際の燃料とサイズや重さが同じ模擬燃料を用い、「掴み」、「引き上げ」、「移動」、「挿入」等が出来るかを確認

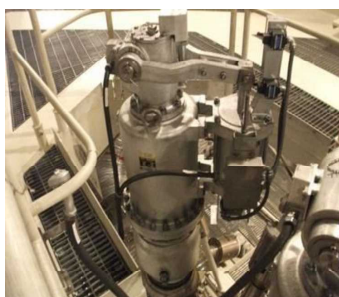
④主蒸気逃がし安全弁

- ④主蒸気逃がし安全弁：主蒸気隔離弁が閉まった際に、原子炉の蒸気を圧力抑制プールに逃がし、原子炉圧力を低下させることで、低压注水を行えるようにするための弁

- 主蒸気隔離弁の動作確認および漏えい確認
- 主蒸気逃がし安全弁の動作確認

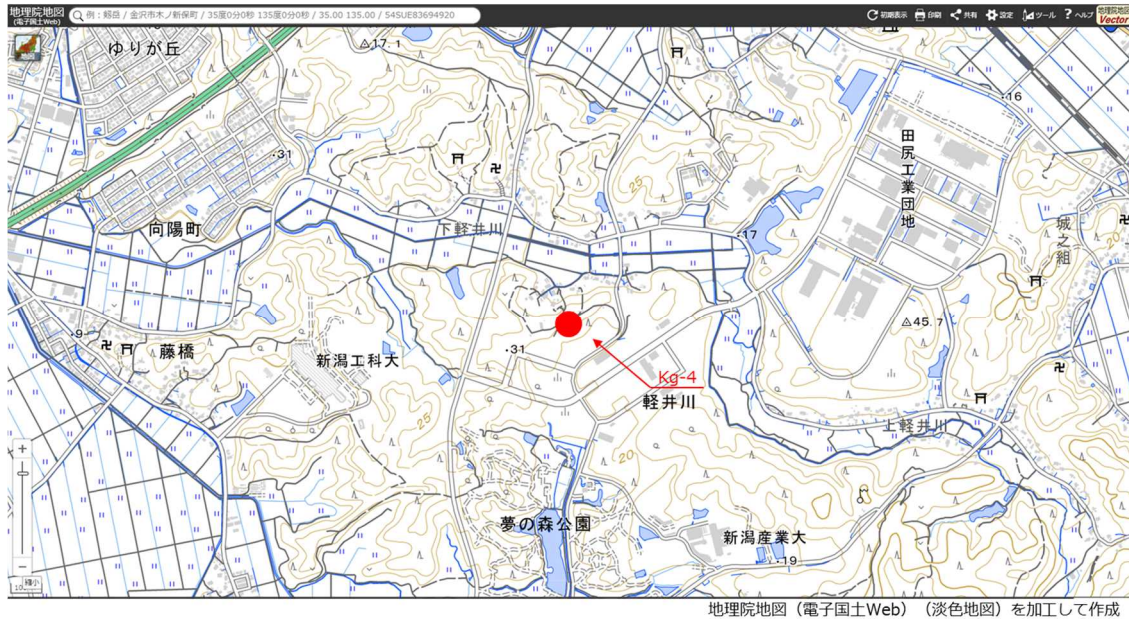
このうち、ボーリング Kg-4 地点の詳細な位置は次のとおりです。

- 当社は、ボーリング Kg-4 地点において、深度約 13m（標高約 17m）で安田層と古安田層の境界を確認しております。なお、ボーリング柱状図は、日本地球惑星科学連合 2021 年大会において既に公表しております。

- A 1-1 で回答したとおり、当社が 2019 年 11 月～2020 年 3 月に実施したボーリング Kg-4 地点の調査結果からは、安田層と古安田層の境界は標高 17m 程度に位置することを確認しています。一方、当社が 2017 年に作成した地質平面図（質問状に引用いただいた図）では、夢の森公園付近において、およそそれと合致する標高に安田層と古安田層の境界が表現されており、今回の調査と矛盾するものではありません。
